DIAGNÓSTICO TÉCNICO – DI-7449
SUBDIRECCIÓN DE ANÁLISIS DE RIESGOS Y EFECTOS DE CAMBIO CLIMÁTICO
COORDINACIÓN DE ASISTENCIA TÉCNICA
RADICADO FOPAE 2014ER15227

ATENDIÓ: GERSON PAUL SALAZAR MONTAGUTH				SOLICITANTE			
COE	23	MOVIL	7	Ana Silvia Arévalo - Comunidad			
FECHA	4 de Agosto de 2014	HORA	12:04	VIGENCIA: Temporal mientras no se modifique significativamente las condiciones físicas del sector.			
DIRECCIÓN	Calle 81A Sur # 18D-85			ÁREA DIRECTA	70 m ²		
BARRIO	El Tesorito	POBLACIÓN ATENDIDA:		4			
UPZ	68 - Tesoro	FAMILIAS	1	ADULTOS	2	NIÑOS	2
LOCALIDAD	19 - Ciudad Bolívar	PREDIOS EVALUADOS		1			
CHIP	AAA0029FMUZ	OFICIO REMISORIO		CR-18606

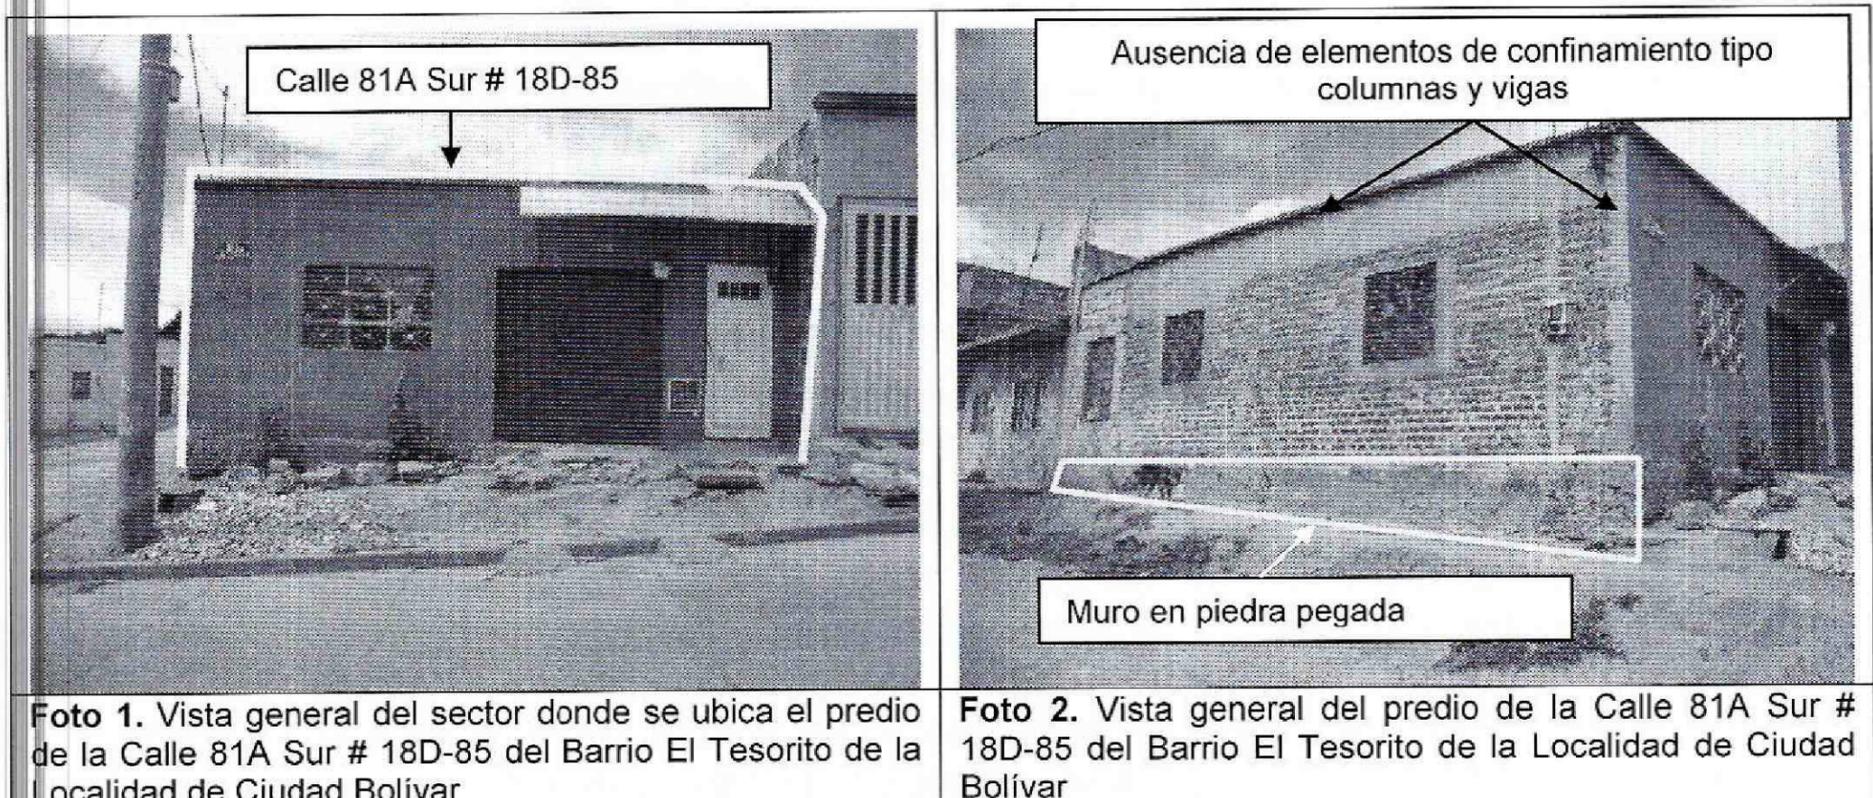
5. REGISTRO FOTOGRÁFICO

De la inspección visual realizada desde el exterior en el predio de la Calle 81A Sur # 18D-85 del Barrio El Tesorito de la Localidad de Ciudad Bolívar, se identifica una vivienda de un (1) nivel construida en mampostería combinada (bloque y ladrillo), con placa de contrapiso en concreto y cubierta combinada en teja zinc y asbesto cemento, soportada por un entramado madera que a su vez descansa sobre los elementos de cerramiento perimetral de la misma. Por otra parte, se evidencia un talud de relleno hacia el costado oriental del predio de altura cercana a los 0.5 m y 10 m de longitud aproximadamente, realizado posiblemente para la adecuación del terreno y posterior emplazamiento del predio, el cual presenta como medida de estabilización se encuentra un muro en piedra pegada de dimensiones similares a las del talud; sin embargo a pesar de no evidenciar afectaciones que comprometan la estabilidad estructural del muro evaluado, tales como grietas, fisuras, abombamiento, dicho muro al no ser una estructura monolítica pudiera no ser la adecuada para soportar los empujes generados por el terreno.

Dicha vivienda presenta deficiencias constructivas relacionadas principalmente por la ausencia de elementos de confinamiento y amarre (tipo vigas y columnas), sin embargo según la inspección visual de la fachada y demás costados visibles de la vivienda no se observaron fisuras, deformaciones u otro tipo de patología que indiquen compromiso en la estabilidad estructural de la vivienda en comento en la actualidad bajo cargas normales de servicio, pero es probable que las construcciones puedan presentar algunas afectaciones ante la acción de cargas dinámicas (sismo u otros), debido a las deficiencias constructivas evidenciadas. Así mismo se le recuerda acatar las recomendaciones impartidas en el RO-22945 de Marzo de 2007

- ▲ En el caso de no existir restricciones y/o condicionamientos al uso del suelo para el predio de la Calle 81A Sur # 18D-85 del Barrio El Tesorito de la Localidad de Ciudad Bolívar, se recomienda al responsable de la vivienda, implementar acciones para el mantenimiento, mejoramiento y reforzamiento de la calidad de la vivienda, con el apoyo de personal idóneo, garantizando que se cumplan los requerimientos establecidos en el Decreto No. 926 del 19 de marzo de 2010 y Decreto 340 del 13 de Febrero de 2012, Reglamento Colombiano de Construcción Sismo Resistente NSR-10, de acuerdo con la normatividad vigente para el barrio, para lo cual se deben tramitar los permisos y licencias respectivos. Esto con el propósito de garantizar durante la vida útil del inmueble, las condiciones adecuadas para su uso.
