DIAGNÓSTICO TÉCNICO – DI- 7457
SUBDIRECCIÓN DE ANÁLISIS DE RIESGOS Y EFECTOS DE CAMBIO CLIMÁTICO
COORDINACIÓN DE ASISTENCIA TÉCNICA
RADICADO FOPAE 2014ER16718 – PQR 1583

DIRECCIÓN:	Calle 51 No. 4 – 76	ÁREA DIRECTA:	150m ²
BARRIO:	Pardo Rubio	POBLACIÓN ATENDIDA:	6
UPZ:	90 – Pardo Rubio	FAMILIAS	4
LOCALIDAD:	2 - Chapinero	ADULTOS	4
CHIP	AAA0090OZZM	NIÑOS	2
		PREDIOS EVALUADOS	1
		DOCUMENTO REMISORIO	CR-18624

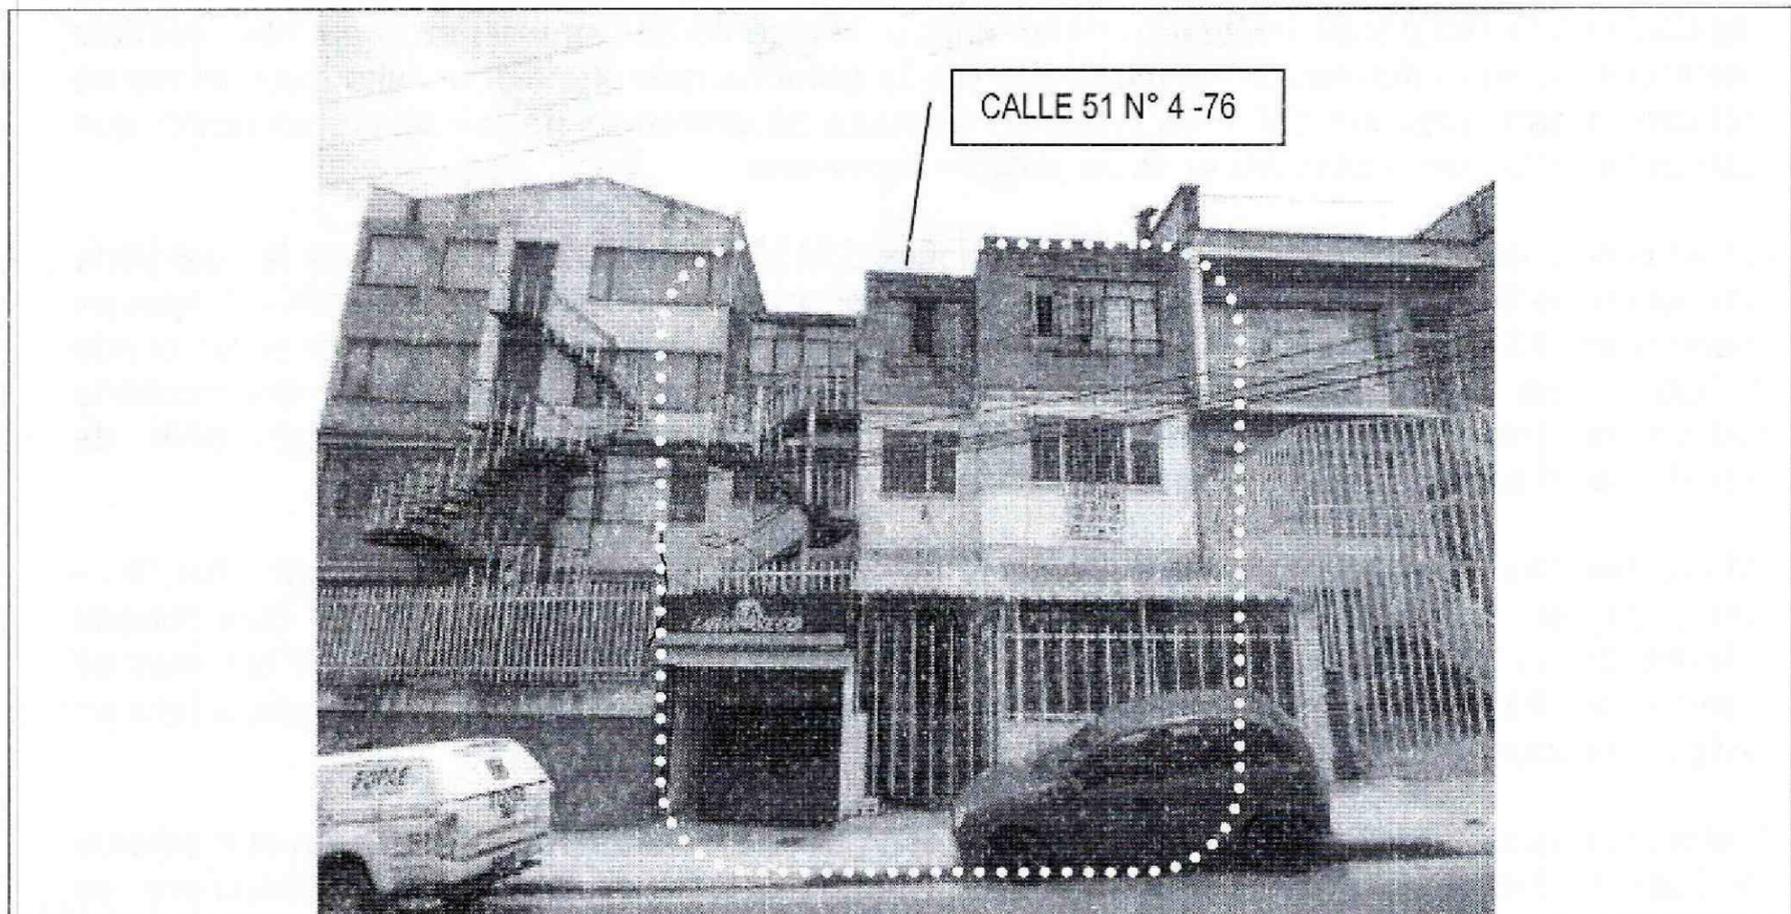
Foto 1. Vista general de la vivienda ubicada en el predio de la Calle 51 No. 4 – 76 del Sector Catastral Pardo Rubio de la Localidad de Chapinero

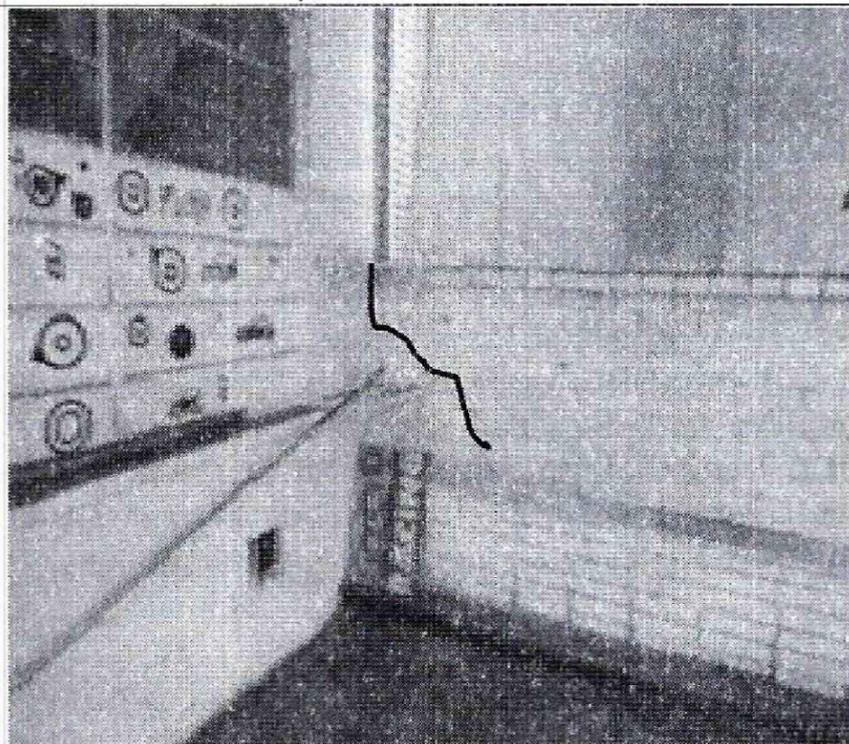
Foto tomada en Mayo de 2014 – RO- 70455

Fotografía 2. Se observa una fisura de tendencia vertical en el muro de fachada del predio Calle 51 No. 4 – 76 (costado Oriental), la cual cuenta con 30 cm de longitud y 5 mm de abertura aproximadamente; afectaciones que no comprometen la estabilidad estructural y habitabilidad de la totalidad de la vivienda allí emplazada.

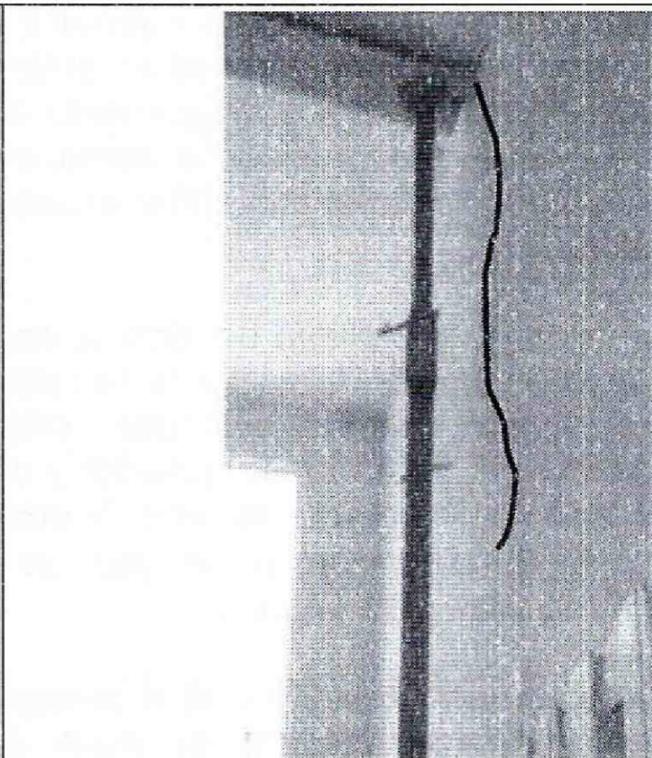
aberturas de 8 mm y 1.20 metros de longitud, en dicho sector por parte de los responsables del proyecto urbanístico que se adelanta en el predio de la Transversal 3 No. 51 – 16/32/38 (costado norte del predio evaluado) denominado “Horizonte 51” se instalaron apuntalamientos metálicos; según información suministrada por la persona que atendió la visita los mismos se colocaron para prevenir deformaciones en la placa de entrepiso (tercer nivel); situación que con base en la inspección visual no es posible corroborar.

Fotografía 3. Se observa en el pasillo del segundo nivel, que por parte de los responsables del proyecto urbanístico que se adelanta en el predio de la Transversal 3 No. 51 -- 16/32/38 los cuales según información de los responsables del predio de la Calle 51 No. 4-76, se colocaron para prevenir deformaciones en la placa de entrepiso (tercer nivel); situación que con base en la inspección visual no es posible corroborar

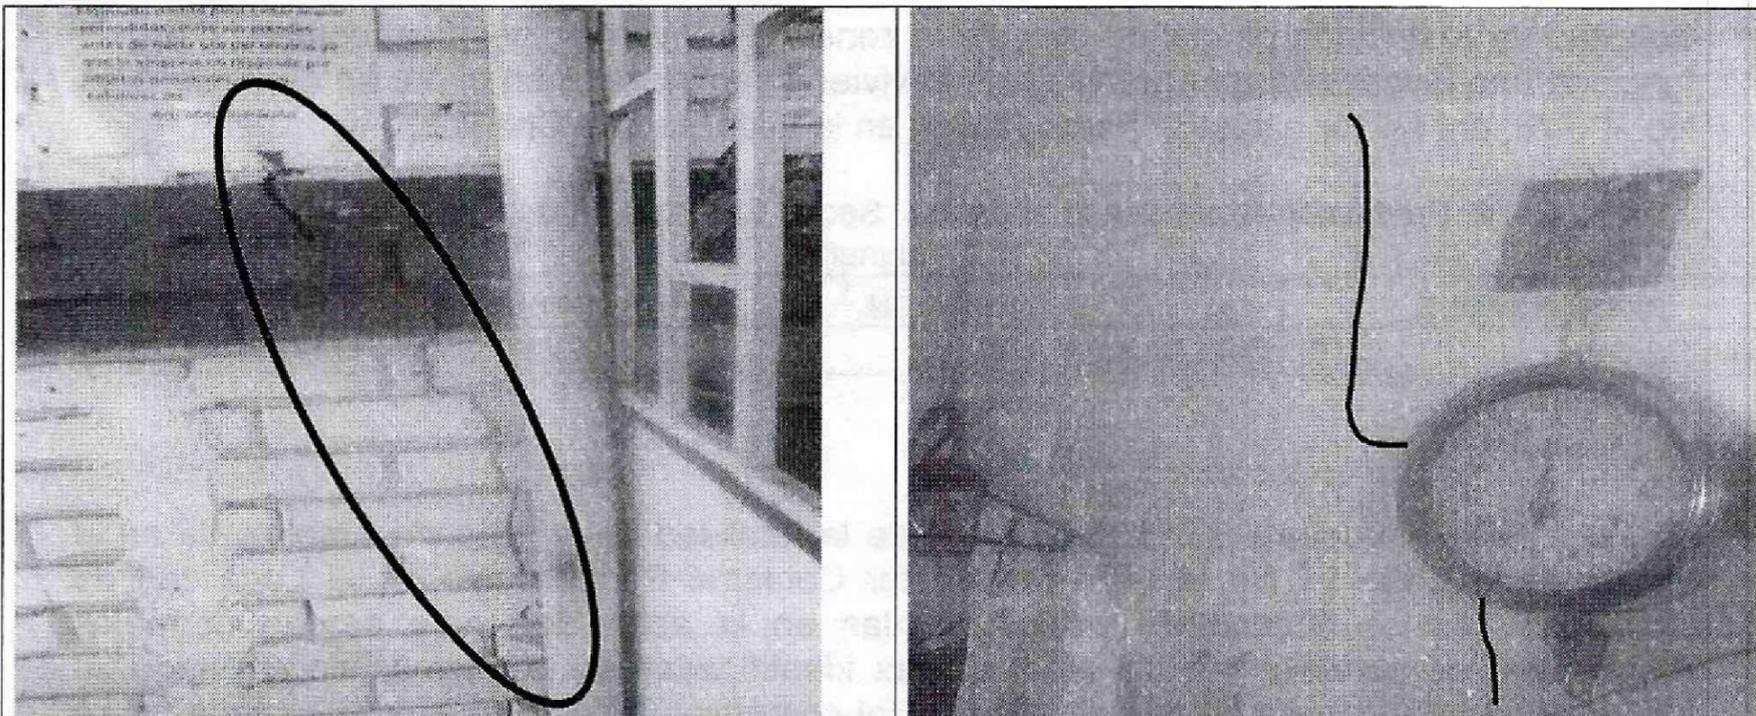
Se realiza la inspección visual al predio de la Calle 51 N° 4 -76, donde se observan lesiones de tipo mecánico en el local comercial localizado al costado Sur del predio en mención (primer nivel), las cuales se manifiestan mediante grietas de tendencia vertical, con aberturas entre 1 a 7 mm de espesor y longitudes entre los 30 cm a 2,5 mts aproximadamente; así mismo, en la zona de comedor localizada al costado norte del predio en mención (primer nivel), se identificaron igualmente grietas de tendencia vertical, con aberturas entre 1 a 7 mm de espesor y longitudes entre los 30 cm a 2,5 mts aproximadamente, dichos áreas podrían presentar colapsos parciales; afectaciones que según lo evaluado comprometen en la actualidad la funcionalidad de dichos espacios.

Entre las posibles causas por las cuales se presentan las lesiones identificadas en el predio de la Calle 51 No. 4 – 76 del Sector Catastral Pardo Rubio de la Localidad de Chapinero, se encuentran los asentamientos diferenciales experimentados por la misma desde su construcción a la fecha, adicionalmente pudieren encontrarse las excavaciones realizadas por la obra ubicada en el predio de la Transversal 3 No. 51 – 16/32/38, lo que produjo el cambio en el estado de esfuerzos experimentados en el terreno, por consiguiente y dado la antigüedad de la construcción evaluada, se vio mayormente afectada por deficiencias inherentes a la fecha de construcción dado que su sistema estructural es anterior a las normatividades de sismo resistencia que rigen desde el año 1984; situación que con base en la inspección visual no es posible precisar.

Fotografía 4 y 5. Se observa al interior de la vivienda emplazada en el predio de la Calle 51 No. 4 – 76, en el local comercial localizado al costado Norte (primer nivel), grietas de tendencia vertical, con aberturas entre 1 a 7 mm de espesor y longitudes entre los 30 cm a 2,5 mts aproximadamente; afectaciones que según lo observado comprometen la funcionalidad de dicho espacio en la actualidad bajo cargas normales de servicio..

- Solicitud de restricción parcial de uso, de la zona del comedor y del local comercial donde funciona una lavandería (primer nivel) de la vivienda emplazada en el predio de la Calle 51 No. 4 – 76, del sector catastral Pardo Rubio, en la Localidad de Chapinero.

- Mantener la restricción parcial de uso de los espacios del comedor y el local comercial de la vivienda emplazada en el predio de la Calle 51 No. 4 – 76, del sector catastral Pardo Rubio, en la Localidad de Chapinero, hasta tanto se garantice la estabilidad y funcionalidad de los mismos.
