ALCALDÍA MAYOR DE BOGOTÁ D.C. Fondo Prevención y Atención Emergencias	DIAGNÓSTICO TÉCNICO	Código:	GAR- FT - 03
		Versión:	01
		Código documental:

DIAGNÓSTICO TÉCNICO - DI No. 7458
SUBDIRECCIÓN DE ANÁLISIS Y MITIGACIÓN DE RIESGOS
COORDINACIÓN DE ASISTENCIA TÉCNICA
RADICADO FOPAE 2014ER17734

En atención al radicado de la referencia, respecto a la solicitud de visita técnica para el Muro de cerramiento del Parque del Sector Catastral Sevilla ubicado en la Calle 2 Sur entre Carreras 12B y 13A del Sector Catastral La Hortúa de la Localidad de Antonio Nariño, el cual tiene por nomenclatura catastral Calle 2 Sur No.13A-16, me permito informarle lo siguiente:

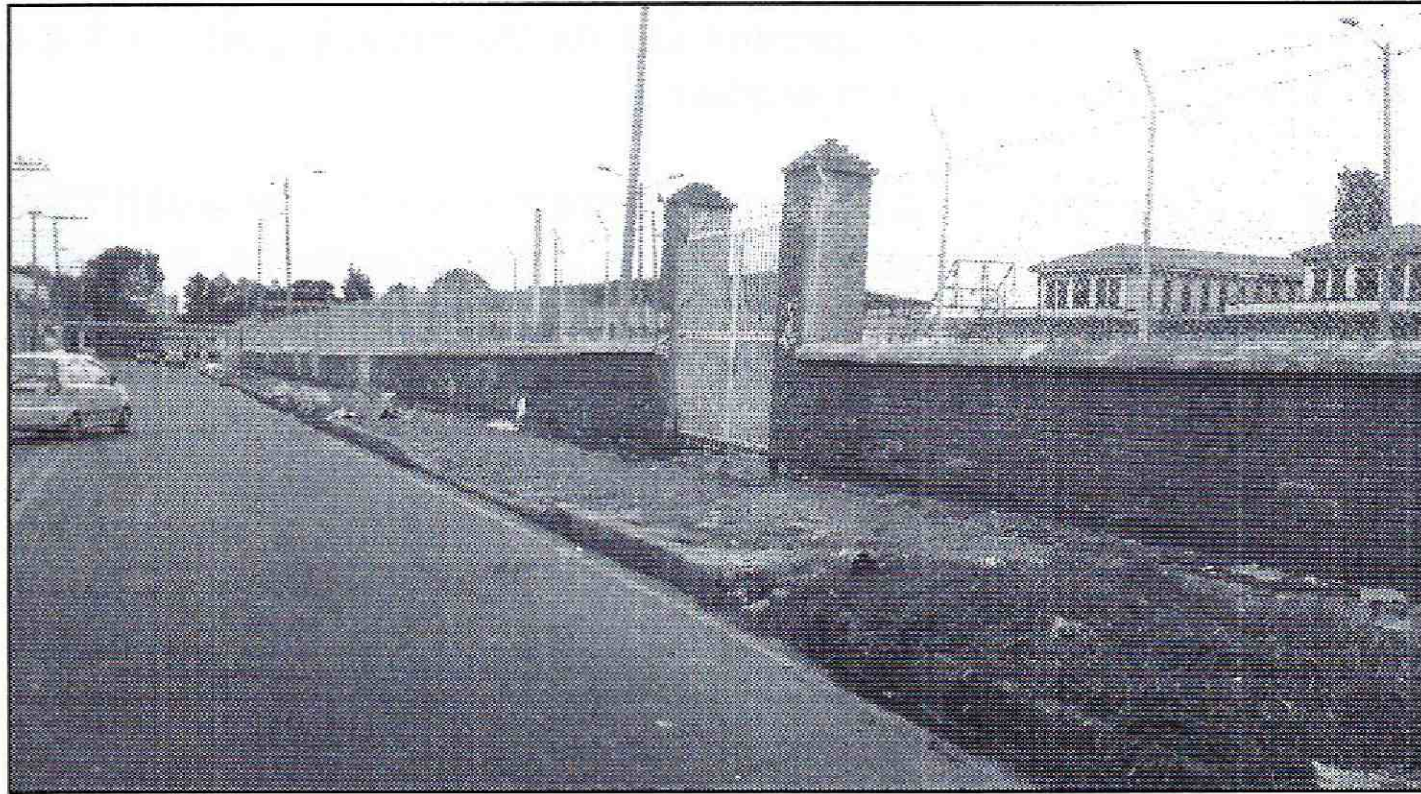
vertical, de altura 1.5 donde se apoya una malla hexagonal con perfilera tubular. Este muro tiene una luz aproximada de 40 metros. Hacia el costado oriental del parque, existe otro muro de cerramiento construido en mampostería simple sin confinamiento vertical u horizontal, con una luz aproximada de 20 metros y altura 3.5 metros, que según se observa fue construido por etapas.

Fotografía 1. Vista del Muro de cerramiento costado sur del Parque del Sector Catastral Sevilla ubicado en la Calle 2 Sur No.13A-16 del Sector Catastral La Hortúa de la Localidad de Antonio Nariño

- Adelantar de **manera inmediata** por parte de los responsables del Parque del Sector Sevilla ubicado en la Calle 2 Sur No.13A-16 del Sector Catastral La Hortúa de la Localidad de Antonio Nariño, obras de mantenimiento, rehabilitación y/o reforzamiento y demás obras necesarias en todos los muros de cerramiento perimetral, esto con el fin de mitigar los daños evidenciados, con el apoyo de personal idóneo y garantizando que se cumplan los requerimientos establecidos en el Decreto No. 926 del 19 de marzo de 2010 y Decreto 340 del 13 de Febrero de 2012, Reglamento Colombiano de Construcción Sismo Resistente NSR-10, de acuerdo con la normatividad vigente para el sector, esto con el propósito de garantizar las condiciones adecuadas para su funcionalidad y la seguridad tanto de las personas que hacen uso del parque así como de los transeúntes del sector.

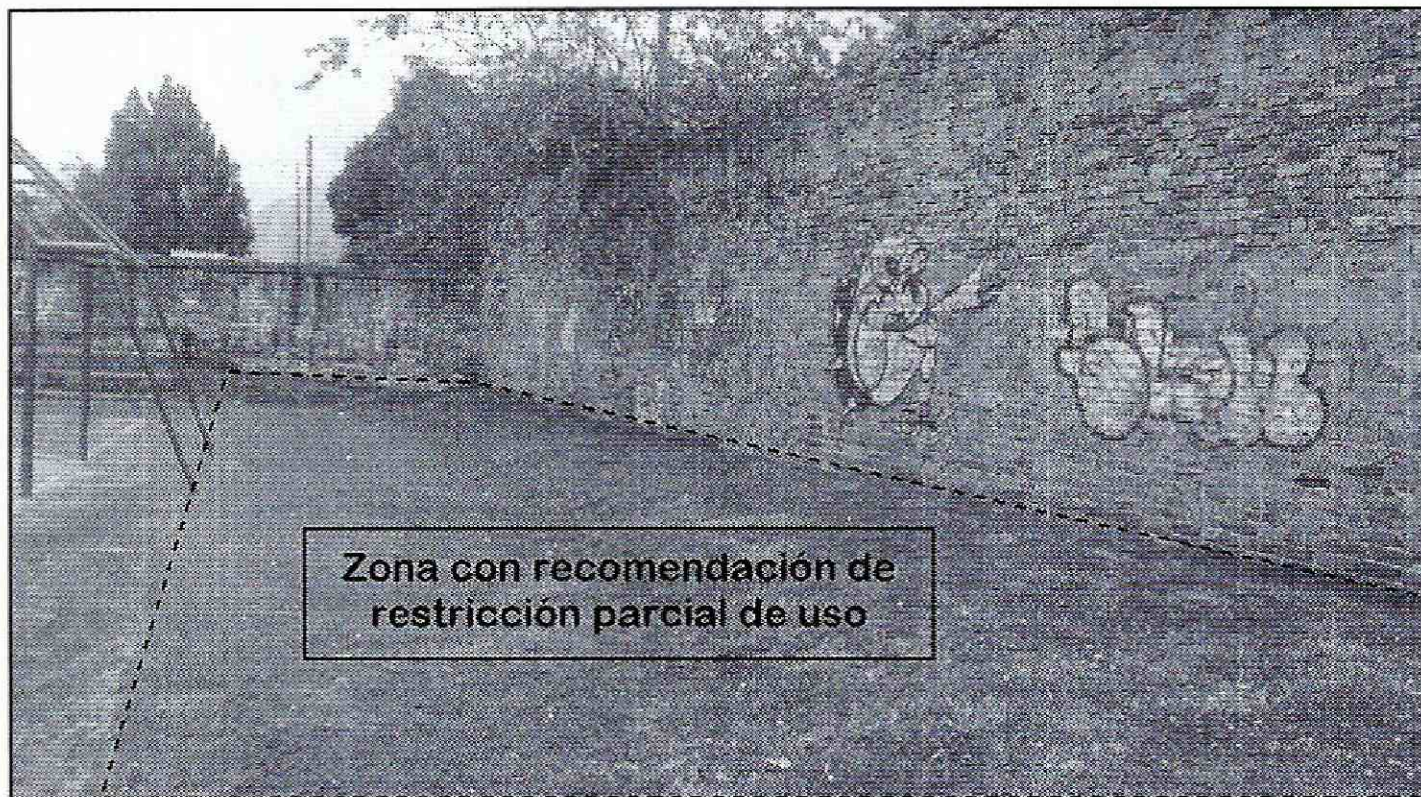
Durante la inspección visual a los muros de cerramiento, se observan lesiones de tipo mecánico y físico en la mampostería, tales como grietas de tendencia vertical y escalonada en muro oriental, de abertura 1.0 milímetro; erosión del 85% aproximadamente, de los ladrillos, así como desgaste, desprendimientos menores y deficiencias constructivas en el sistema de pega.

Dentro de las posibles causas de las lesiones evidenciadas se tienen deficiencias constructivas (falta de confinamiento), falta de mantenimiento y deficiencia en la calidad de los materiales usados, lo cual ha ocasionado erosión y desprendimientos menores, permitiendo la filtración de aguas hacia el interior de los mampuestos, situación que ha ocasionado dilatación de los mismos, lo que a su vez se traduce en grietas y fisuras a lo largo de los muros de cerramiento evaluados.

Fotografía 2. Vista del Muro de cerramiento costado oriental del Parque del Sector Catastral Sevilla ubicado en la Calle 2 Sur No.13A-16 del Sector Catastral La Hortúa de la Localidad de Antonio Nariño, donde se observa que en la totalidad de su luz no tiene confinamiento

- La estabilidad estructural y funcionalidad del Muro de cerramiento del costado oriental del Parque del Sector Catastral Sevilla ubicado en la Calle 2 Sur No.13A-16 del Sector Catastral La Hortúa de la Localidad de Antonio Nariño, **se encuentran comprometidas en la actualidad** ante la acción de cargas normales de servicio.
- Adicionalmente, ante la ocurrencia de cargas dinámicas (sismo, trepidaciones antrópicas, etc.), los muros de cerramiento perimetral del Parque del Sector Sevilla ubicado en la Calle 2 Sur No.13A-16 del Sector Catastral La Hortúa de la Localidad de Antonio Nariño, pueden presentar afectaciones, las cuales eventualmente pueden comprometer gravemente la estabilidad estructural de los mismos, situaciones anteriores que con base en la inspección visual no es posible precisar.

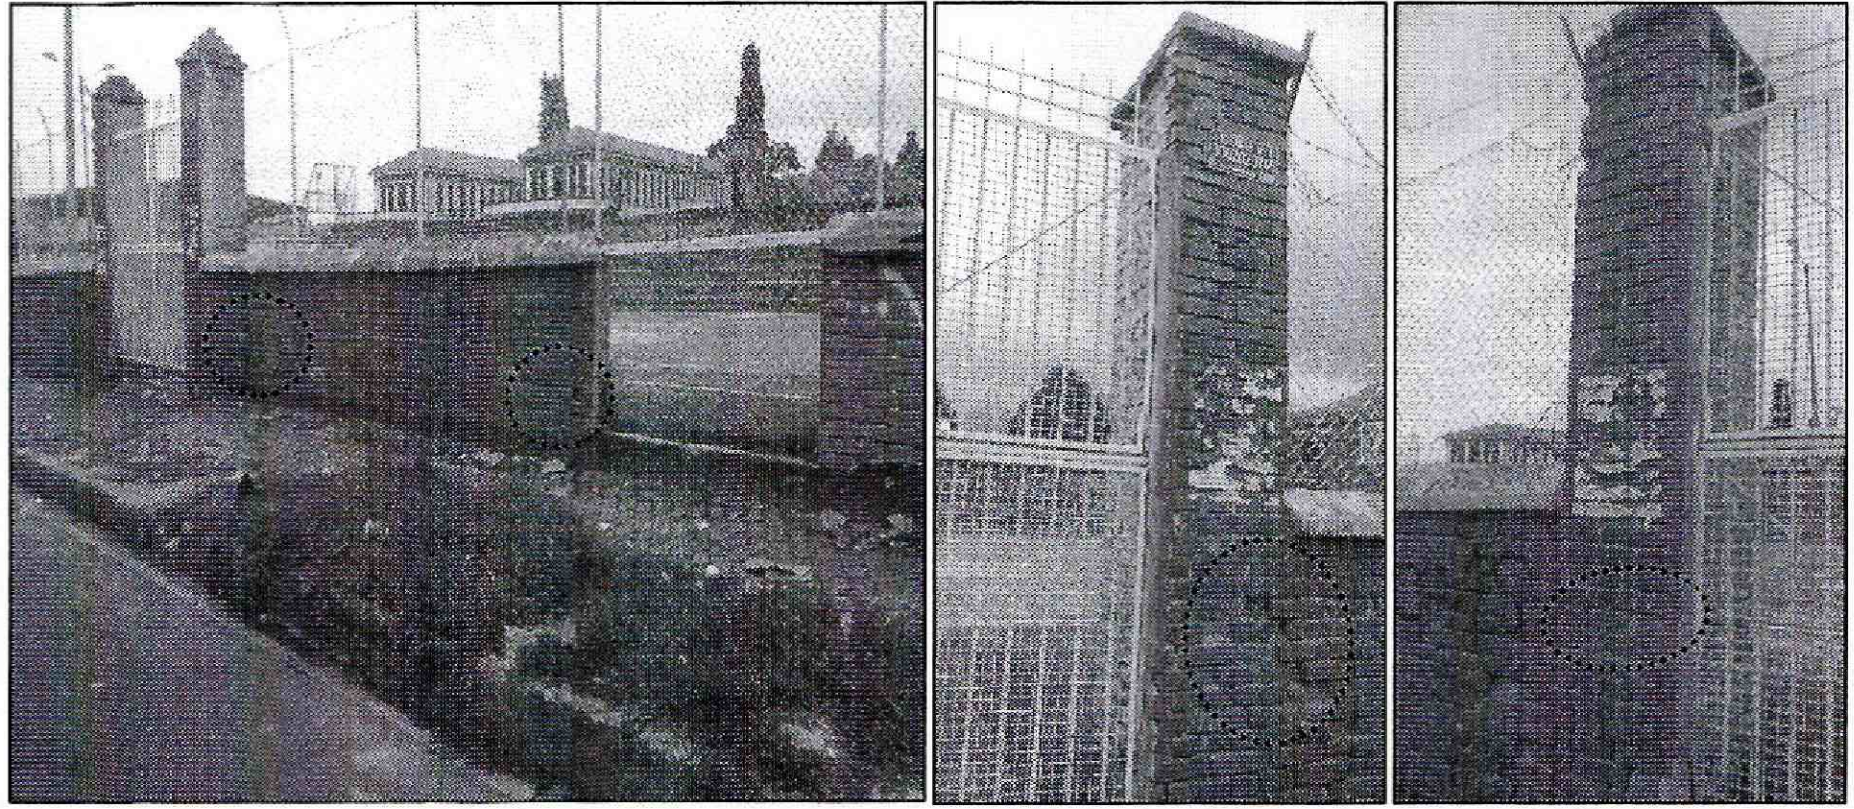
Fotografía 3 y 4. Vista de los desprendimientos y erosión de mampuestos del Muro de cerramiento del Parque del Sector Catastral Sevilla ubicado en la Calle 2 Sur No.13A-16 del Sector Catastral La Hortúa de la Localidad de Antonio Nariño

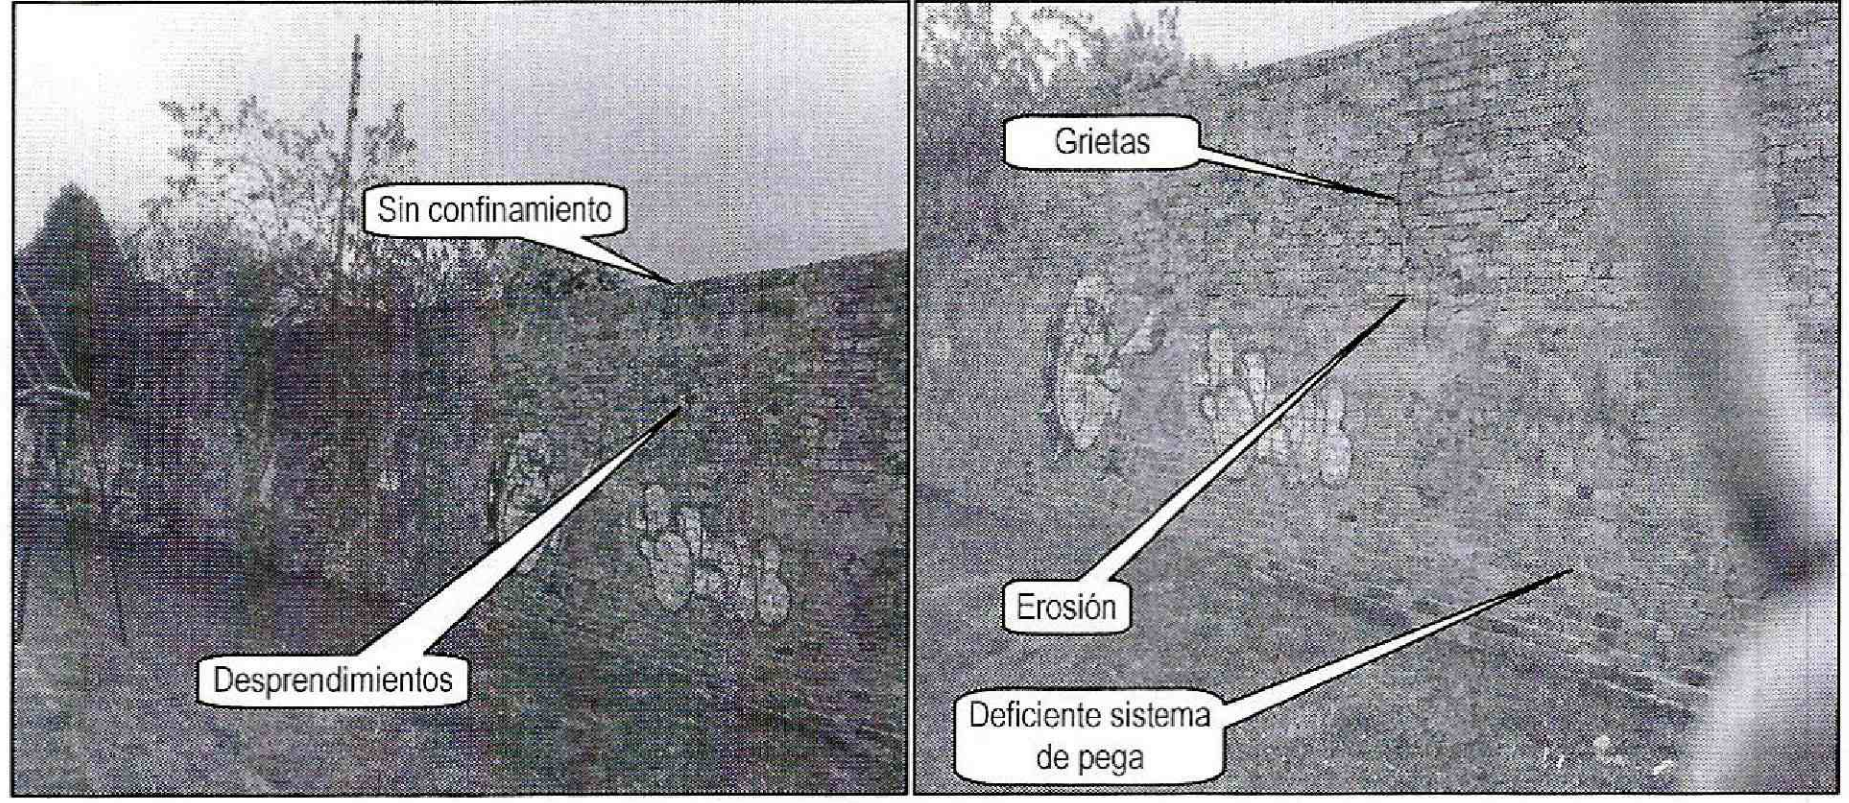
Fotografía 5 y 6. Vista del Muro de cerramiento costado oriental del Parque del Sector Catastral Sevilla ubicado en la Calle 2 Sur No.13A-16 del Sector Catastral La Hortúa de la Localidad de Antonio Nariño, donde se observa la erosión de ladrillos, desprendimientos y grietas de tendencia vertical y escalonada.
