DIAGNÓSTICO TÉCNICO – DI-7462
SUBDIRECCIÓN DE ANÁLISIS DE RIESGOS Y EFECTOS DE CAMBIO CLIMÁTICO
COORDINACIÓN DE ASISTENCIA TÉCNICA
RADICADO FOPAE 2014ER17956

ATENDIÓ: NELSON DAVID MILLAN DELVALLE				SOLICITANTE			
COE	26	MOVIL	7	Pedro Joaquín Munar Buitrago			
FECHA	30 de Septiembre de 2014	HORA	09:40	VIGENCIA: Temporal mientras no se modifique significativamente las condiciones físicas del sector.

DIRECCIÓN	Calle 59 Sur No. 60 – 84 Torre 1 Apto 404	ÁREA DIRECTA	70 m ²				
BARRIO	Atlanta	POBLACIÓN ATENDIDA	1824				
UPZ	65 – Arborizadora	FAMILIAS	456	ADULTOS	1200	NIÑOS	624
LOCALIDAD	19 – Ciudad Bolívar	PREDIOS EVALUADOS	1				
CHIP	AAA0235ZOJZ	OFICIO REMISORIO	CR-18632

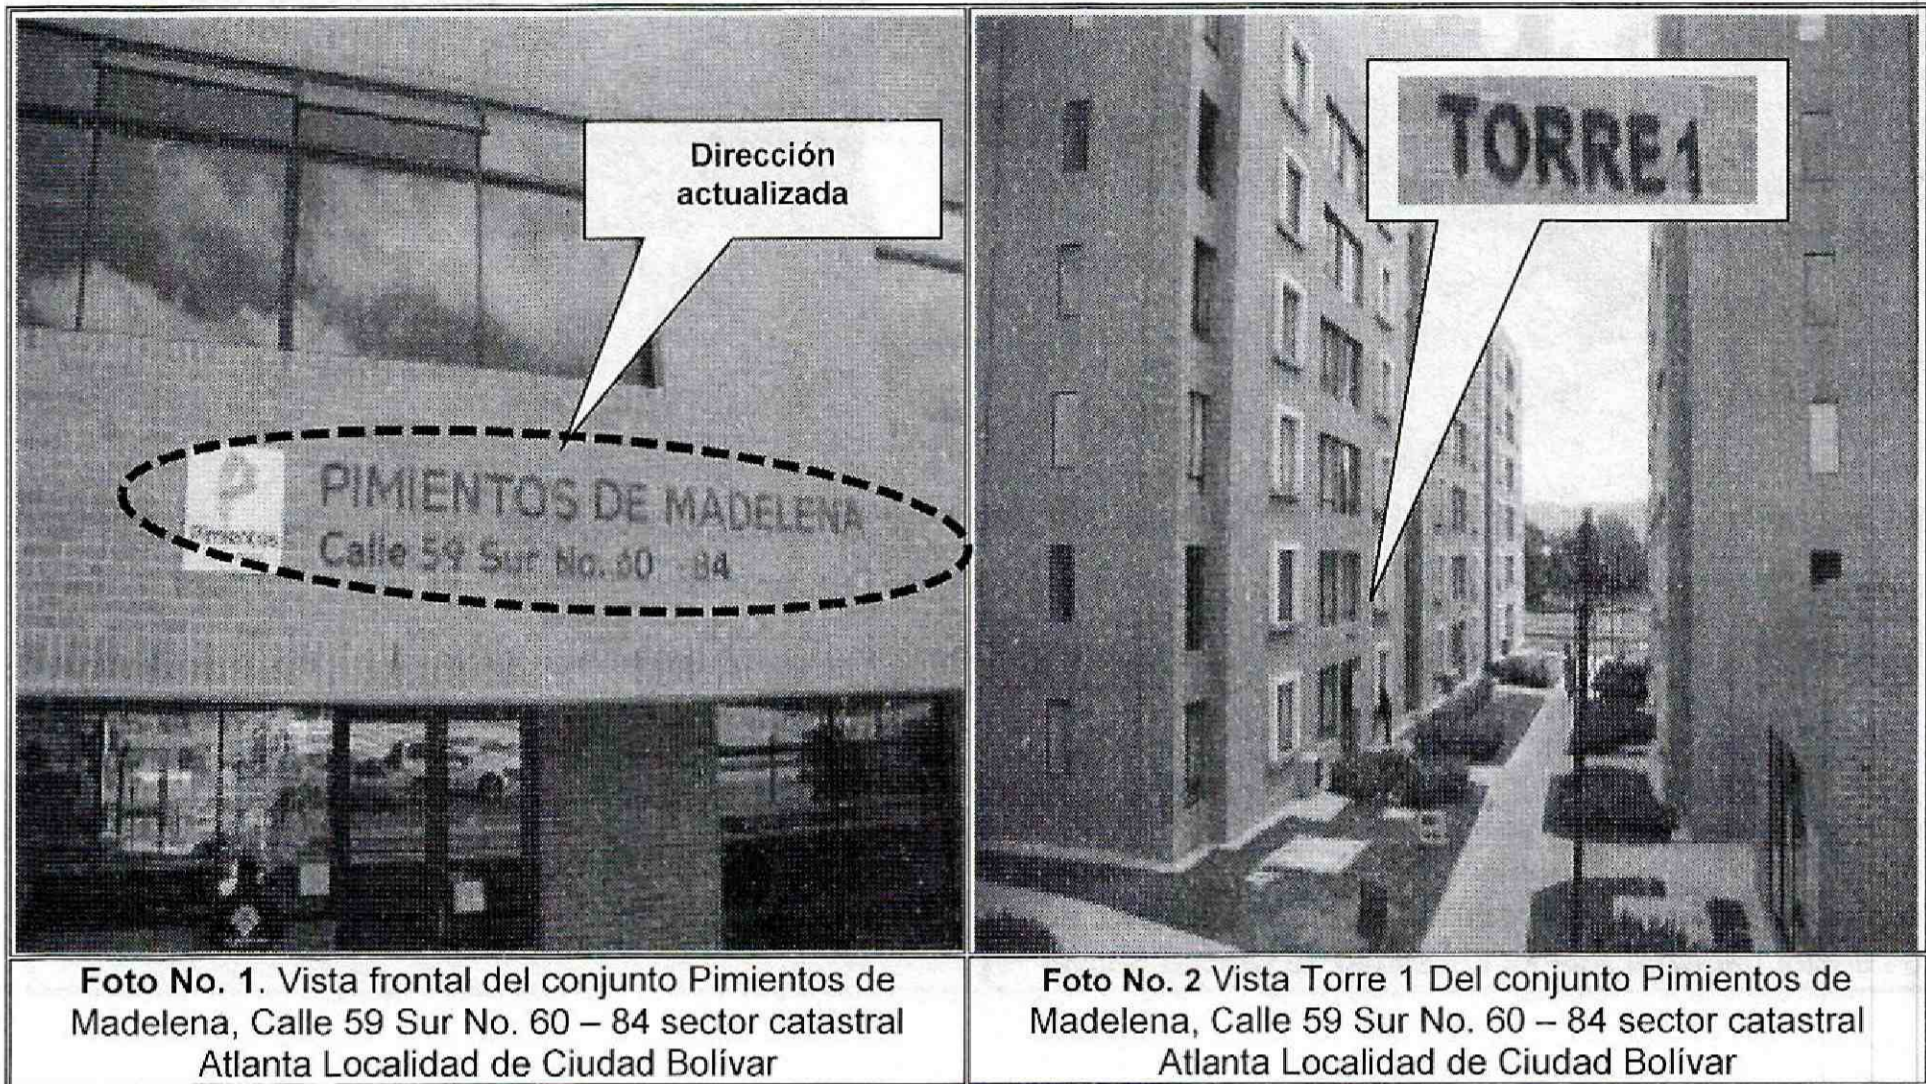
Foto No. 2 Vista Torre 1 Del conjunto Pimientos de Madelena, Calle 59 Sur No. 60 – 84 sector catastral Atlanta Localidad de Ciudad Bolívar

El predio en comento se encuentra emplazado en el conjunto Pimientos de Madelena, este se encuentra ubicado en una zona plana, con vías pavimentadas, consolidado urbanísticamente y además cuenta con la totalidad de los servicios públicos domiciliarios. Se pudo establecer que el conjunto tiene una edad aproximada de tres (03) años de antigüedad, cuenta con zonas comunes en las cuales se pudo evidenciar que tiene un sistema para el manejo de aguas superficiales (canaleta y sumideros), donde no se observaron procesos de remoción en masa de carácter general y local. El conjunto Pimientos de Madelena está conformado por 19 torres de 6 pisos en los cuales se distribuyen 4 apartamentos, en total el conjunto cuenta con 456 apartamentos. Estos se encuentran construidos en lo que según la inspección visual es un sistema de muros de carga en concreto y losas de entre piso en concreto, en los cuales no se evidenció ningún tipo de daño que indique compromiso en su estabilidad estructural y habitabilidad en la actualidad bajo cargas normales de servicio.

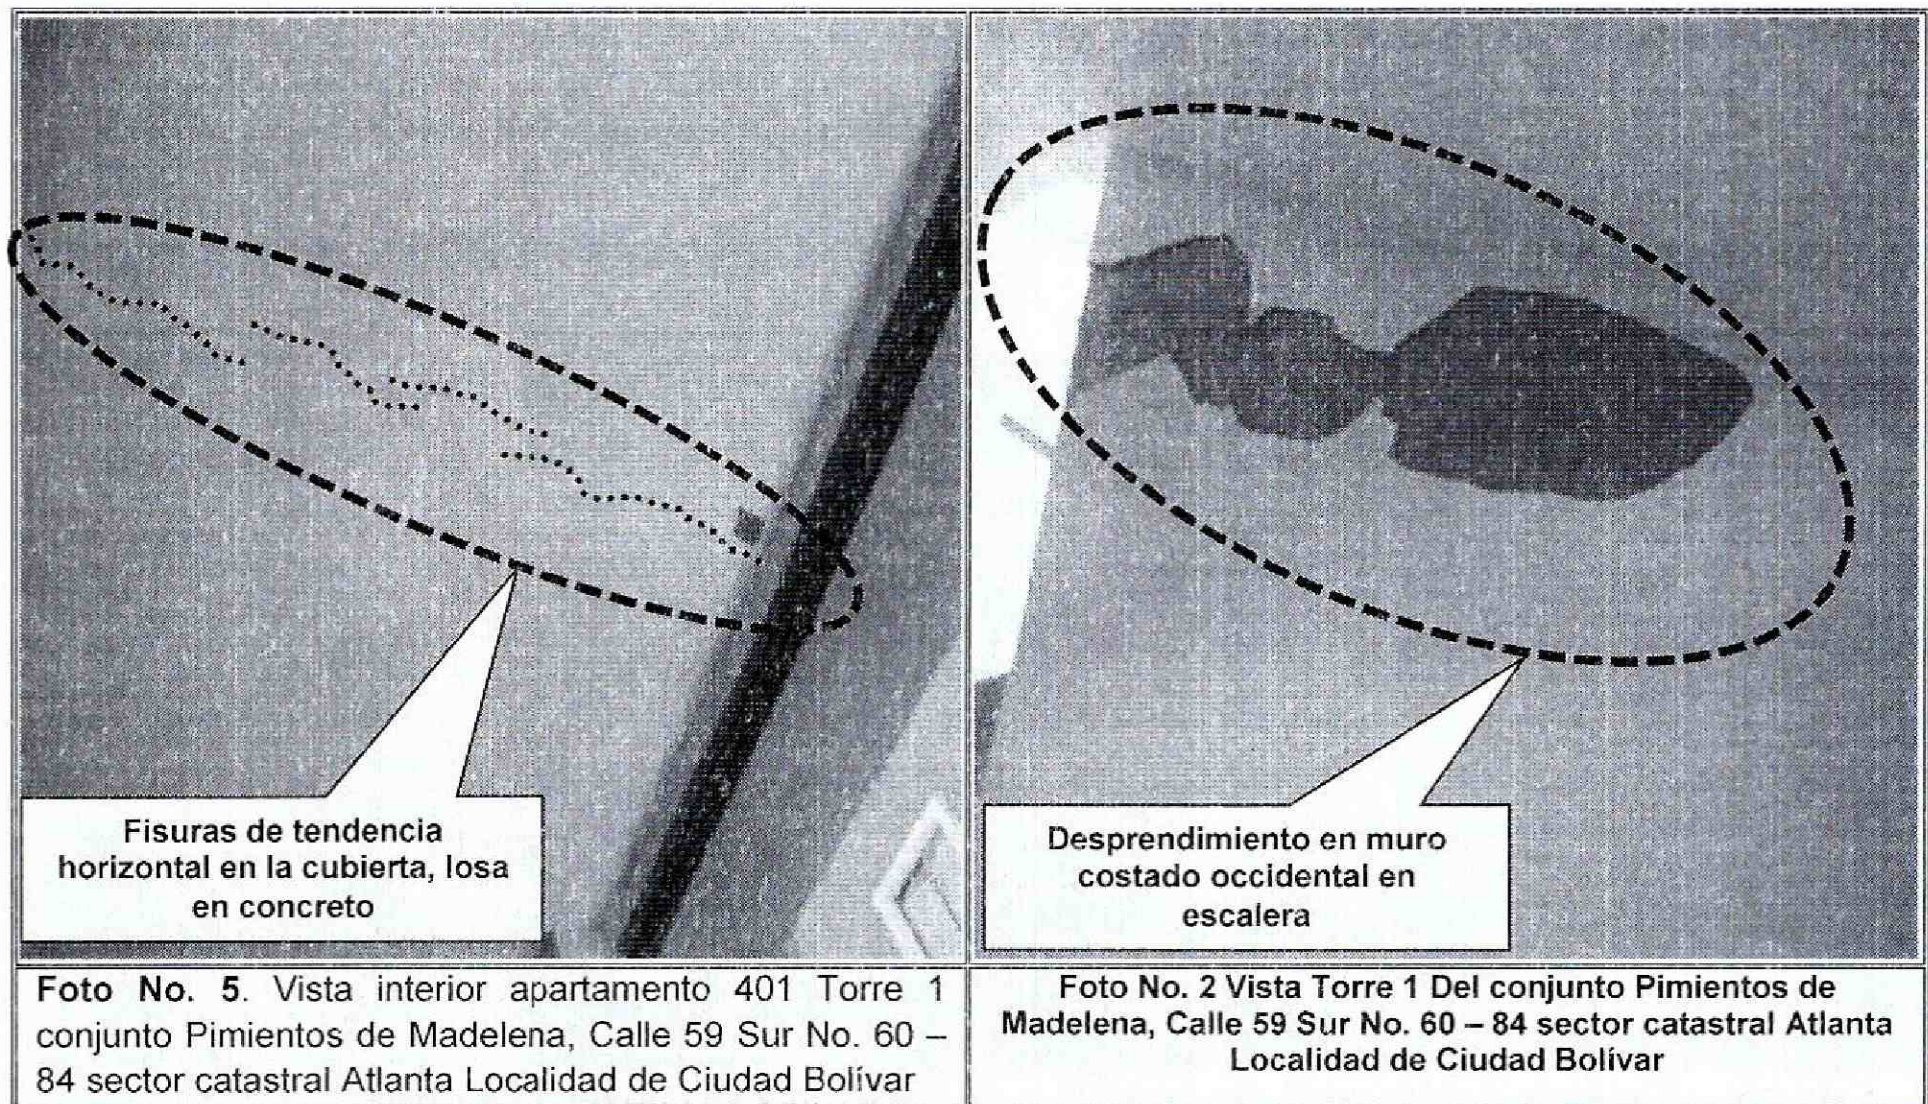
De la inspección visual realizada al apartamento 404 de la torre 1, se pudo identificar un apartamento de un (01) nivel, que presenta fisuras de tendencia horizontal en la cubierta de una abertura aproximada de 0.5 milímetros y una longitud aproximada de 2.5 metros. Así mismo se pudo identificar que el apartamento cuenta con una fisura de tendencia diagonal en muro divisorio de la sala en el costado sur, de una abertura aproximada de 0.5 milímetros y una longitud aproximada de 0.30 metros.

Dentro de las posibles causas de las lesiones evidenciadas se tienen los asentamientos diferenciales normales de la Edificación desde su construcción hasta la fecha o posible desconfinamiento del terreno que conforma el talud de relleno, debido a la pérdida de esfuerzos a causa de saturación del mismo por las aguas de escorrentía superficial, trabajos de excavación y posterior construcción de las diecinueve (19) torres que existen en la actualidad. Es importante resaltar que basados en la visita técnica, no es posible determinar alguna falla estructural de las Torres o de su cimentación, para lo cual deberá realizarse un estudio detallado de patología.

Fisuras de tendencia horizontal en la cubierta, losa en concreto

- Adelantar en el corto tiempo por parte de los responsables, administradores y/o propietarios de las viviendas emplazadas en el Conjunto Residencial Pimientos de Madelena, de la Calle 59 Sur No. 60 – 84 del Sector Catastral Atlanta de la Localidad de Ciudad Bolívar, obras de mantenimiento y/o reparación y demás obras necesarias, lo anterior basado en un estudio detallado de patología que arroje las causas reales de las afectaciones que se presentan en la edificación, esto con el fin de mitigar los daños evidenciados, con el apoyo de personal idóneo y garantizando que se cumplan los requerimientos establecidos en el Decreto No. 926 del 19 de marzo de 2010 y Decreto 340 del 13 de Febrero de 2012, Reglamento Colombiano de Construcción Sismo Resistente NSR-10, de acuerdo con la normatividad vigente para el sector, que determinen los mecanismos de intervención para mitigar los daños presentados, esto con el propósito de garantizar las condiciones adecuadas para su uso y la seguridad tanto de las personas que allí habitan como de los visitantes que asisten a diario.

Del mismo modo, se realiza inspección visual a las zonas comunes, encontrando en daños menores, como desprendimiento del recubrimiento en muro sobre el costado occidental en el área de la escalera, es importante anotar que este desprendimiento se mantiene sobre todos los pisos de la torre a la cual se le realizó la inspección.

Desprendimiento en muro costado occidental en escalera
