DIAGNÓSTICO TÉCNICO DI – 7463
SUBDIRECCIÓN DE ANÁLISIS Y MITIGACIÓN DE RIESGOS
COORDINACIÓN DE ASISTENCIA TÉCNICA
RADICADO FOPAE No. 2014ER18422

1. DATOS GENERALES DEL EVENTO

DIRECCIÓN	Calle 48P Sur No. 2B-16	ÁREA DIRECTA	80 m ²		
BARRIO	Los Puentes	POBLACIÓN ATENDIDA	3		
UPZ	55 – Diana Turbay	FAMILIAS	1	ADULTOS	1
LOCALIDAD	18 – Rafael Uribe Uribe	PREDIOS EVALUADOS	1		
CHIP	AAA0011JUAW	OFICIO REMISORIO	CR-18622

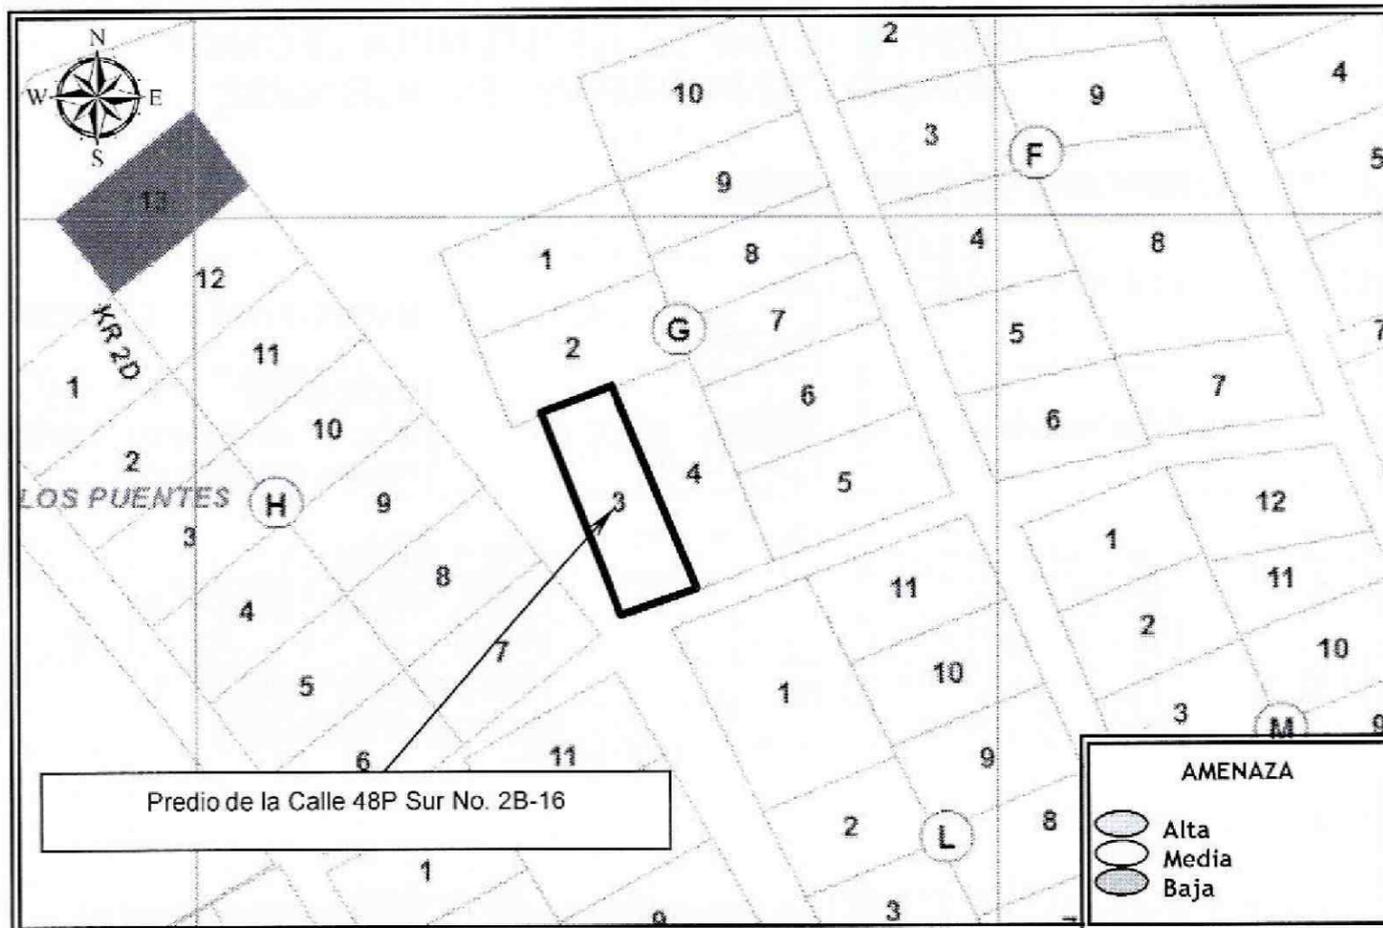
Figura 1. Localización y nivel de Amenaza y Riesgo Alto, para el predio de la Calle 48P Sur No. 2B-16, Barrio Los Puentes de la Localidad de Rafael Uribe Uribe (Imagen tomada del CT-3434).

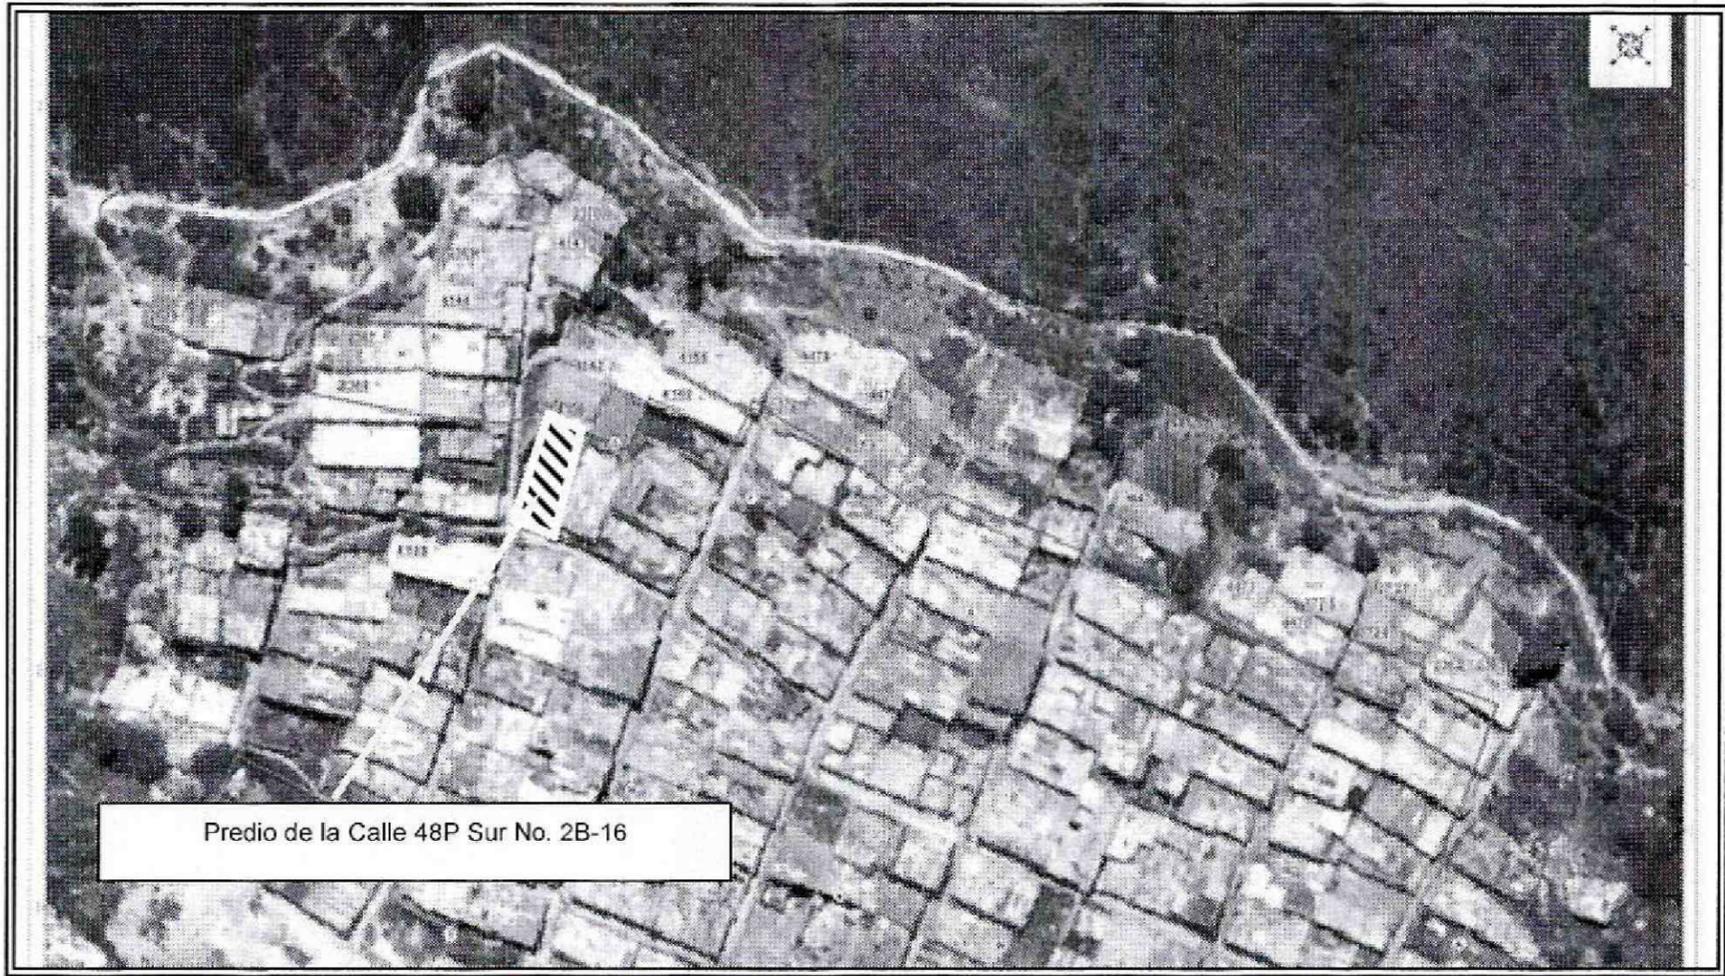
Figura 2. Localización del polígono definido en atención al Evento SIRE No. 777217, Barrio Los Puentes de la Localidad de Rafael Uribe, al interior del cual no se localiza el predio de la Calle 48P Sur No. 2B-16, Barrio Los Puentes de la Localidad de Rafael Uribe Uribe (Imagen tomada del DI-6423).

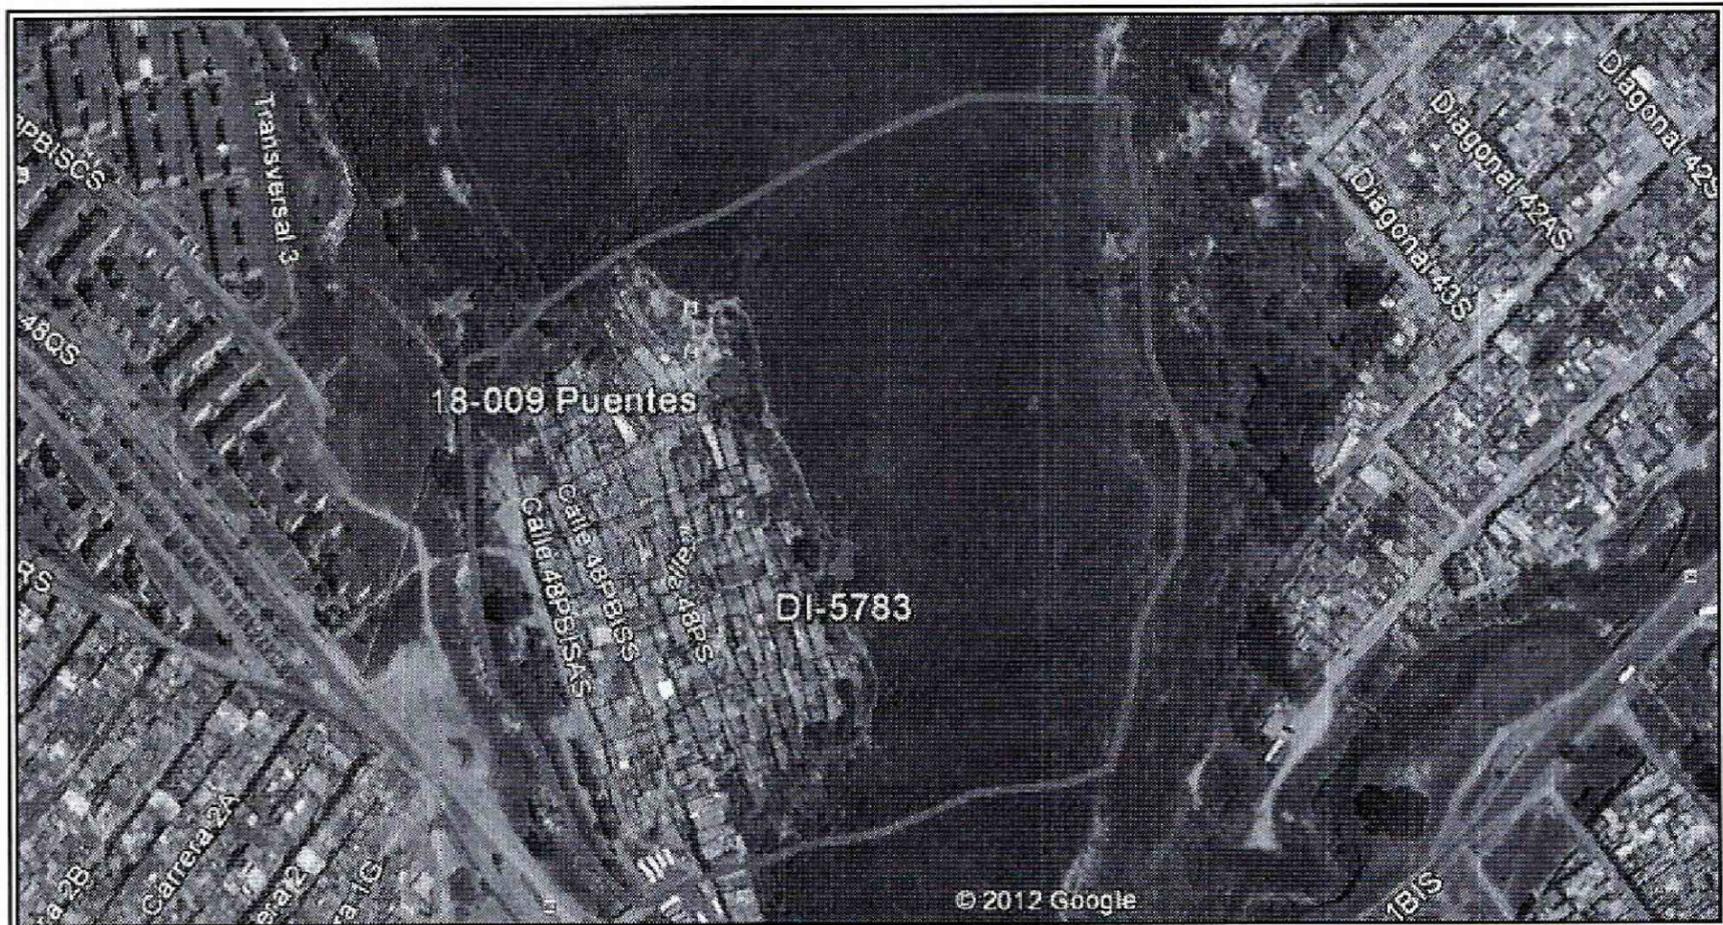
Figura 3. Polígono de estudio por procesos de remoción en masa, con identificador SIRE 18-009, del Barrio Los Puentes de la Localidad de Rafael Uribe Uribe.

- *Se recomienda a la Alcaldía Local de Rafael Uribe Uribe, se inicien las gestiones de manera inmediata, conducentes a la mitigación de riesgos del polígono de estudio por procesos de remoción en masa, con el identificador SIRE 18-009 denominado "Los Puentes" y priorizado a la Alcaldía Local para la ejecución de estudios y obras de mitigación, con prioridad de ejecución uno (1), y teniendo en cuenta que la Información de dicho polígono fue remitida a esa entidad institucional mediante la Carta Remisoria CR-13974 de Diciembre de 2011, en donde se recomienda adelantar las acciones pertinentes para la ejecución de estudios y obras de mitigación en el polígono en mención, ya sea por el Fondo de Desarrollo Local o por el responsable de la ejecución de las mismas previa verificación predial.*

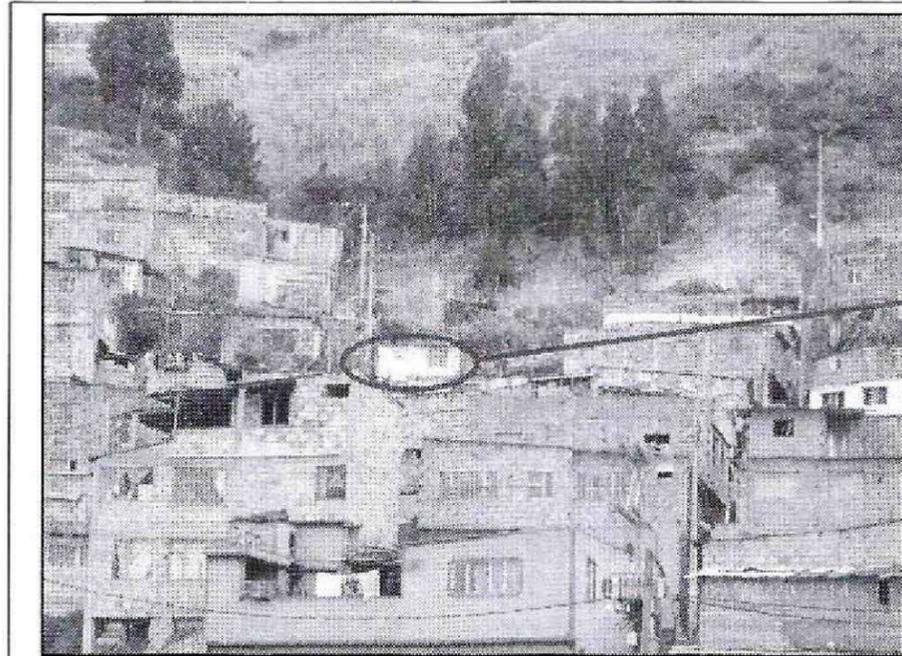
Fotografía 1. Vista del sector donde se emplaza el predio de la Calle 48P Sur No. 2B-16, Barrio Los Puentes de la Localidad de Rafael Uribe Uribe, en el cual al momento de la inspección visual no hay evidencia de procesos de remoción en masa activos de carácter local y/o general que pudieren comprometer la estabilidad estructural y habitabilidad de las viviendas allí emplazadas.

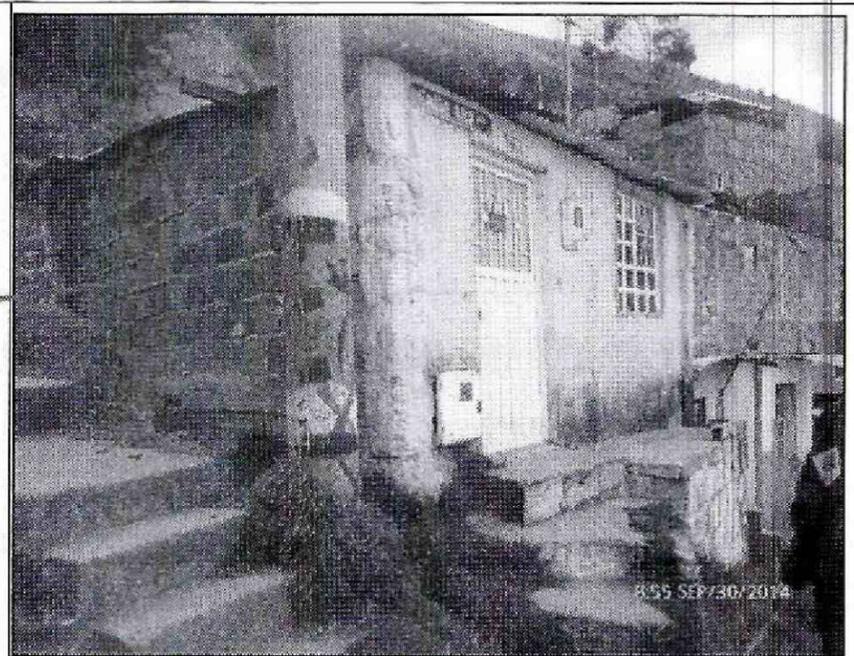
Finalmente es pertinente resaltar, que al momento de la inspección visual no se identificó en la vivienda emplazada en el predio de la Calle 48P Sur No. 2B-16, fisuras, grietas, deformaciones u otro tipo de daño que indique compromiso en la estabilidad estructural y habitabilidad de la misma bajo cargas normales de servicio; por otra parte, las condiciones evidenciadas y descritas en la Respuesta Oficial RO-57032, no han presentado cambios importantes, por lo que se mantienen vigentes las recomendaciones de la misma en su totalidad.

Fotografía 2. Vista de la fachada de la vivienda emplazada en el predio de la Calle 48P Sur No. 2B-16, Barrio Los Puentes de la Localidad de Rafael Uribe Uribe, en la que al momento de la inspección visual no se identificó ningún tipo de daño que comprometa su estabilidad estructural y habitabilidad bajo cargas normales de servicio.

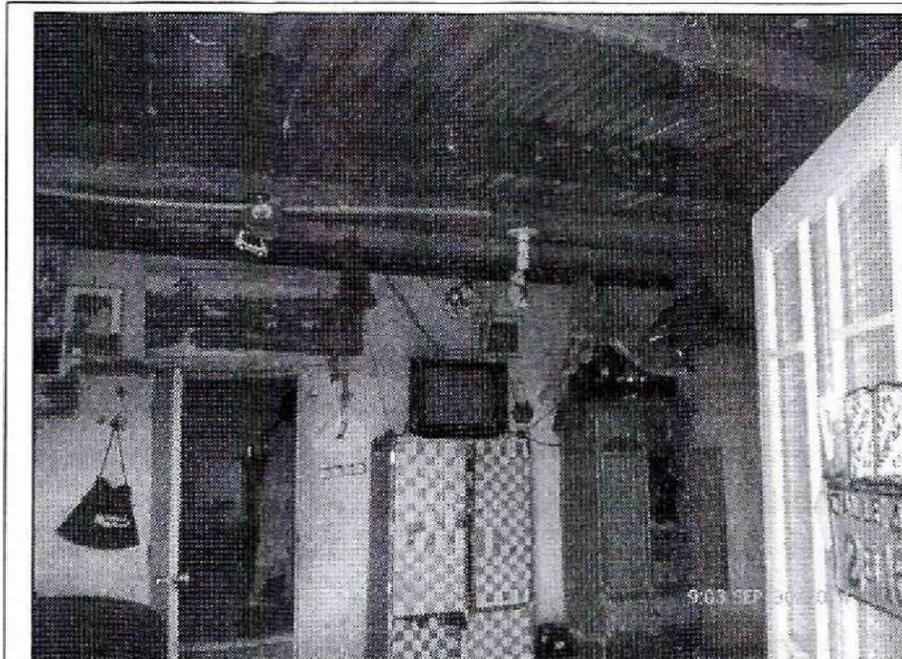
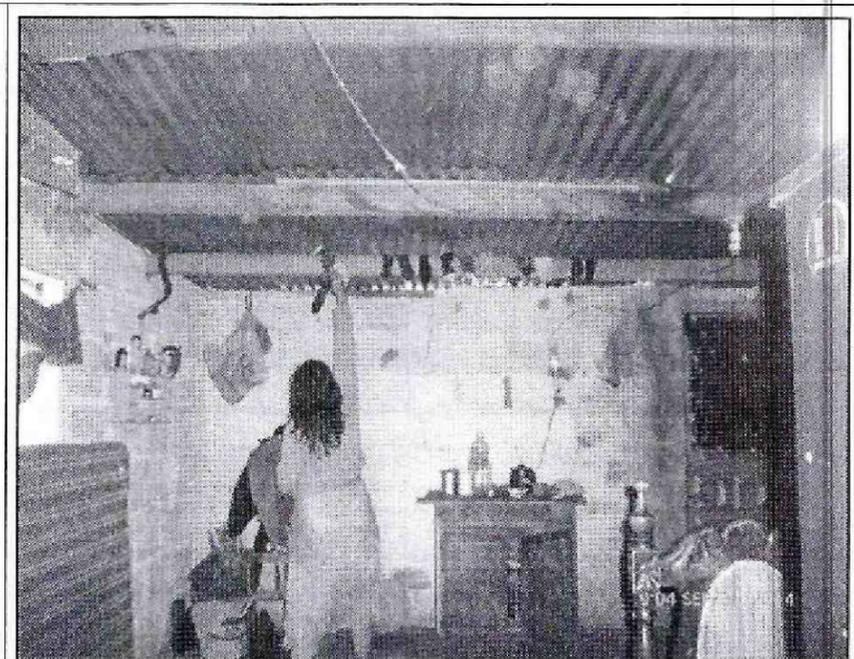
Fotografía 3 y 4. Vista al interior de la vivienda emplazada en el predio de la Calle 48P Sur No. 2B-16, Barrio Los Puentes de la Localidad de Rafael Uribe Uribe, en la que al momento de la inspección visual no se identificó ningún tipo de daño que indique compromiso en su estabilidad estructural y habitabilidad bajo cargas normales de servicio.
