<b>DIAGNÓSTICO TÉCNICO</b>	Código:	GAR- FT - 03
		Versión:	03
		Fecha de revisión:	01/10/2014

**DIAGNÓSTICO TÉCNICO DI-7465**  
**SUBDIRECCIÓN DE ANÁLISIS DE RIESGOS Y EFECTOS DE CAMBIO CLIMÁTICO**  
**COORDINACIÓN DE ASISTENCIA TÉCNICA**  
**RAD FOPAE 2014ER13833.**

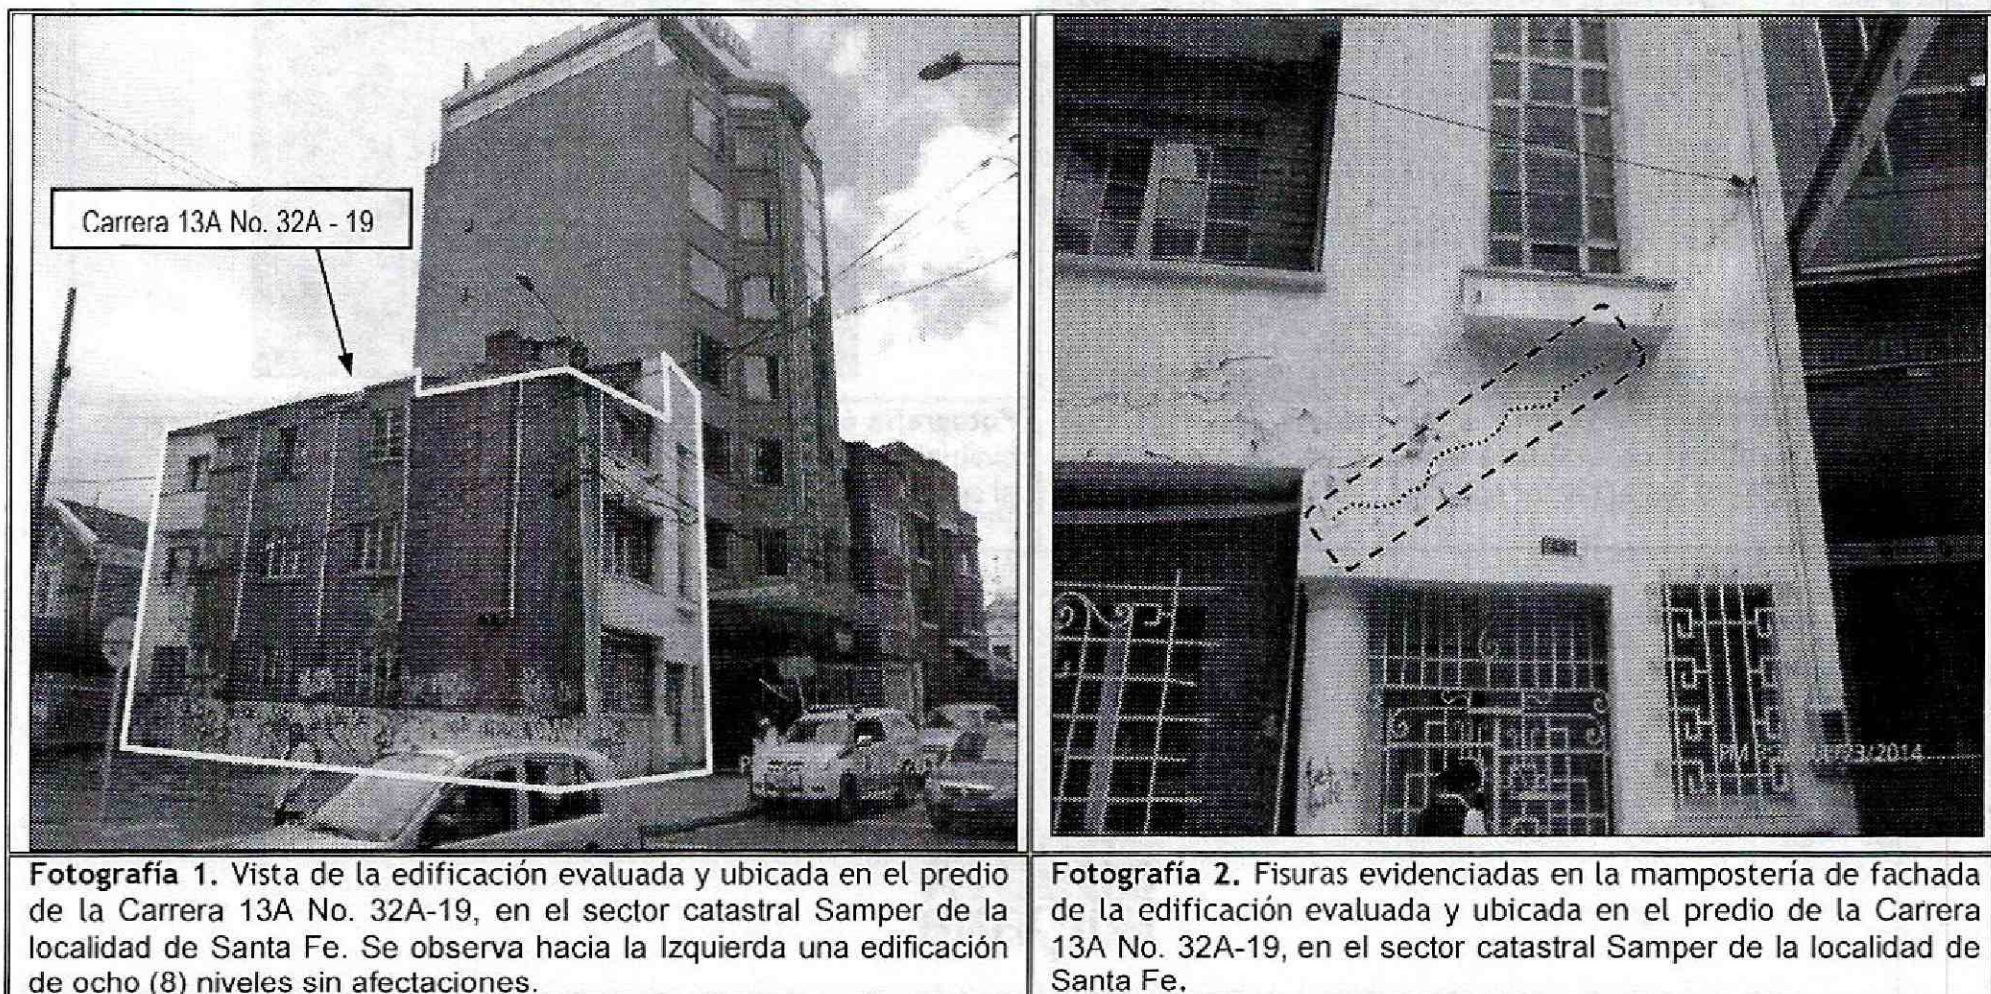
Según lo observado, en la mampostería de fachada del costado Suroriental, se identificaron fisuras de tendencia diagonal, con aberturas de hasta 2mm en longitudes entre los 0.3m y 2m; de igual manera se identificaron fracturas en la losa de contrapiso de la zona de acceso a la edificación. En la valoración cualitativa al interior de la edificación se pudo identificar un alto grado de deterioro de los acabados tanto en la mampostería de cerramiento como en la mampostería divisoria, humedades, fisuras y desprendimientos de la capa de mortero de los

- En el caso de no existir restricciones y/o condicionamientos al uso del suelo para el predio de la Carrera 13A No. 32A-19, en el sector catastral Samper de la localidad de Santa Fe, se recomienda al responsable y/o responsables de la edificación ubicada en dicho predio, implementar acciones para el mantenimiento, mejoramiento y/o reforzamiento de la mencionada edificación, con el apoyo de personal idóneo, garantizando que se cumplan los requerimientos establecidos en el Decreto No. 926 del 19 de marzo de 2010 y el Decreto No. 340 del 13 Febrero de 2012, Reglamento Colombiano de Construcción Sismo Resistente NSR-10 de acuerdo con la normatividad vigente, para lo cual se deben tramitar los permisos y licencias respectivos.

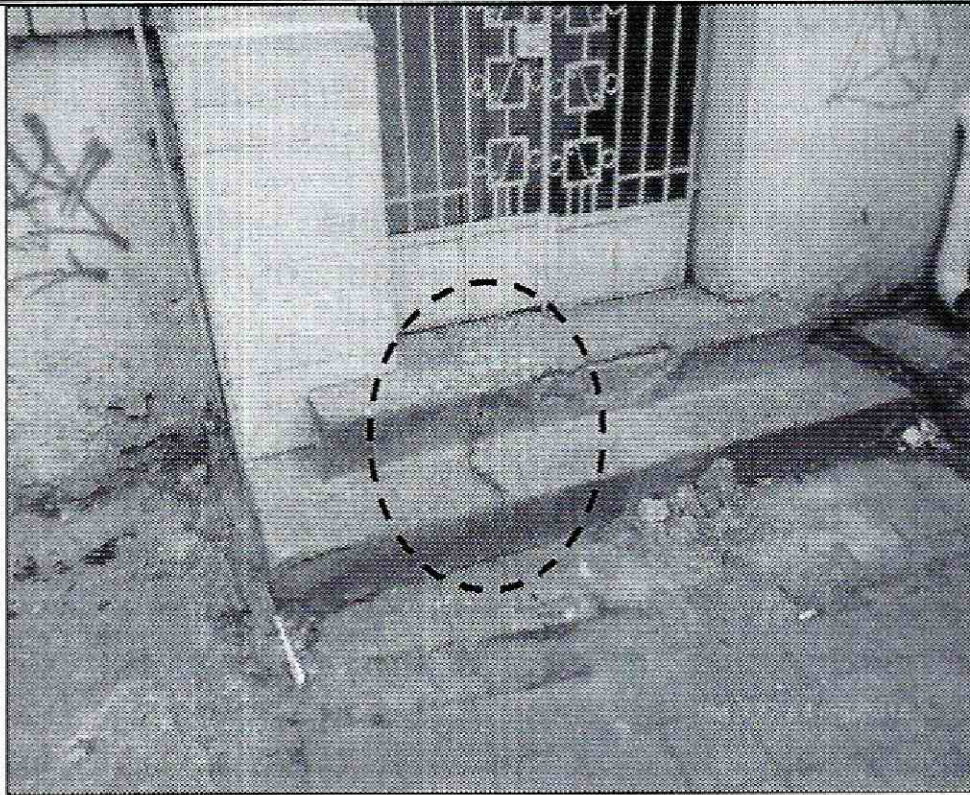
**Fotografía 3.** Fractura en losa de contrapiso observada en la zona de ingreso a la edificación evaluada y ubicada en el predio de la Carrera 13A No. 32A-19, en el sector catastral Samper de la localidad de Santa Fe.

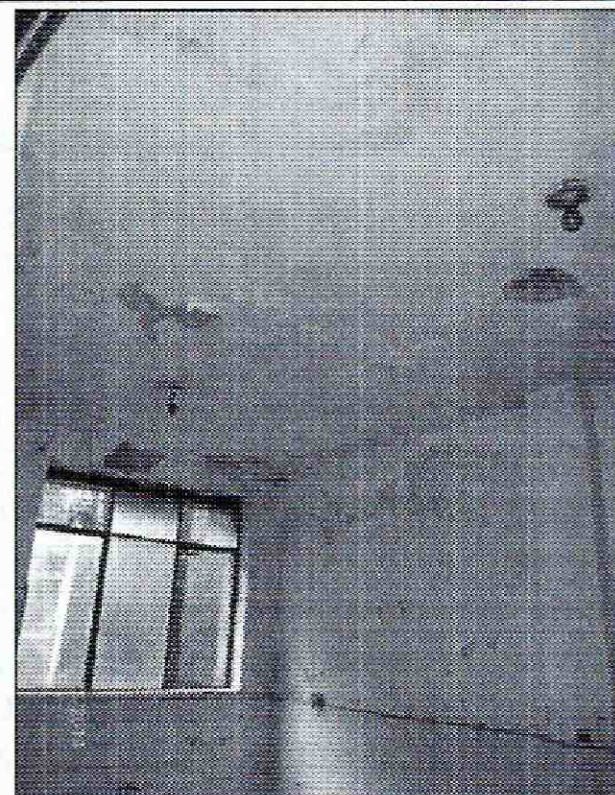
cielos rasos, los cuales son en esterilla, demolición de las escaleras del segundo al tercer nivel, así como ausencia de la listonería que hace parte de los entrepisos del segundo y tercer nivel

**Fotografía 4.** Humedades, deterioro en pintura y desprendimientos de mortero de cielo raso identificado al interior de la edificación ubicada en el predio de la Carrera 13A No. 32A-19, en el sector catastral Samper de la localidad de Santa Fe.

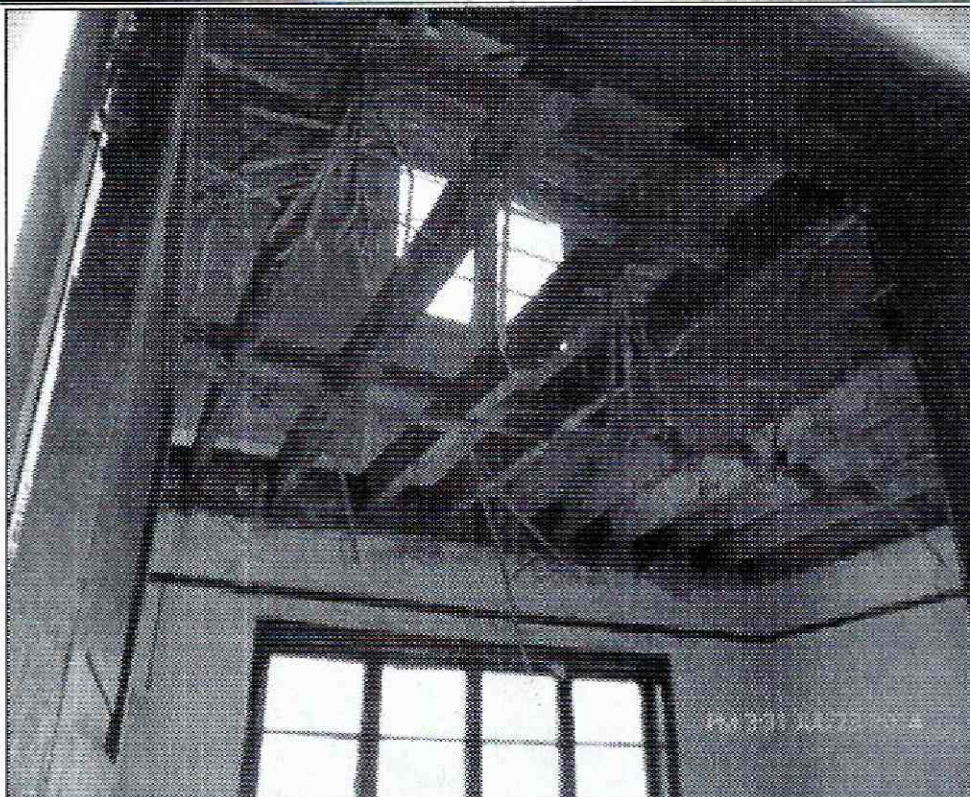
**Fotografía 5.** Entrepisos en vigería de madera, sin listonería transversal, en la edificación evaluada y ubicada en el predio de la Carrera 13A No. 32A-19, en el sector catastral Samper de la localidad de Santa Fe.

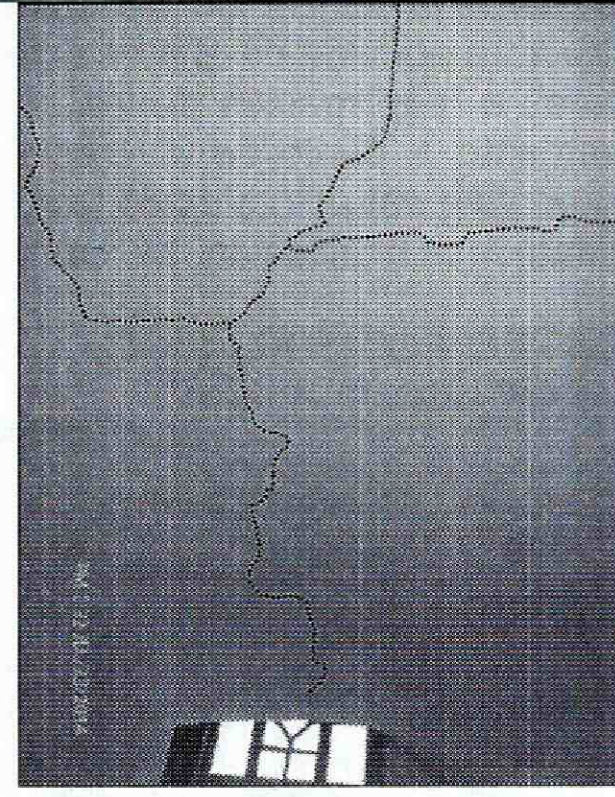
**Fotografía 6.** Fisuras identificadas en cielo raso de la edificación evaluada y ubicada en el predio de la Carrera 13A No. 32A-19, en el sector catastral Samper de la localidad de Santa Fe.
