DIAGNÓSTICO TÉCNICO DI - 7469
SUBDIRECCIÓN DE ANÁLISIS DE RIESGOS Y EFECTOS DE CAMBIO CLIMÁTICO
COORDINACIÓN DE ASISTENCIA TÉCNICA
EVENTO SIRE N. 2448224

DIRECCIÓN	Carrera 10A No. 1B-44	ÁREA DIRECTA	250 m ²		
SECTOR CATASTRAL	San Bernardino	POBLACIÓN ATENDIDA	6		
UPZ	95 – Las Cruces	FAMILIAS	2	ADULTOS	6
LOCALIDAD	3 – Santa Fe	PREDIOS EVALUADOS	3		
CHIP	AAA0032UCCN	OFICIO REMISORIO	CR-18644

Se presentó una conflagración en predio de la Carrera 10A No. 1B-44, situación que generó colapso total del cielo raso en dry Wall (segundo nivel), así como desprendimientos menores del cielo raso en dry Wall (primer nivel), daños en carpintería metálica y en madera (puertas y ventanas); afectaciones que posiblemente se encuentren relacionadas a las altas temperaturas que experimentó la edificación al momento de la conflagración; y las cuales no comprometen la funcionalidad del mismo en la actualidad, razón por la que se recomendó la restricción total de uso de la misma, hasta tanto se garanticen sus condiciones de funcionalidad.

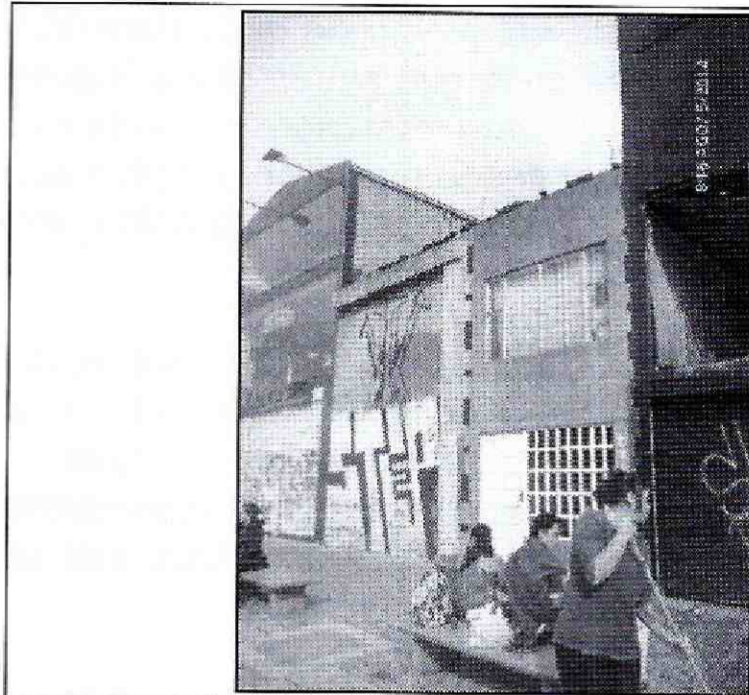
En el predio de la Carrera 10 No. 1B-31 (costado sur del predio de la Carrera 10A No. 1B-44), se emplaza una vivienda de dos (2) niveles, construida en lo que según la inspección visual es mampostería confinada, cuenta con placa de entepiso en concreto reforzado, vivienda a la cual no se permitió el ingreso, por lo que se realizó la inspección visual desde el exterior a todos sus costados en busca de fisuras, grietas u otro tipo de daño relacionado con la conflagración; sin observar en la misma indicios de los mismos.

Fotografía 3. Vista de la fachada de la edificación emplazada en el predio de la Carrera 10 No. 1B-31, Sector Catastral San Bernardino de la Localidad de Santa Fe, en el cual con base en la inspección visual desde el exterior, no se identificó ningún tipo de afectación relacionada con la conflagración.

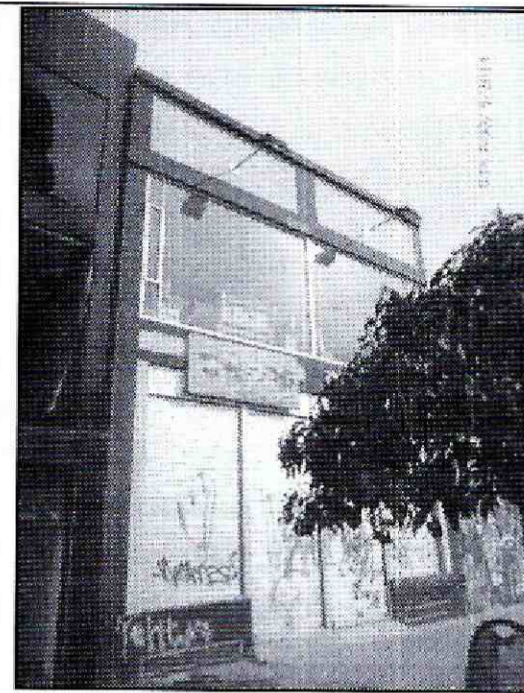
Por otra parte en el predio de la Carrera 10 No. 1B-53 (costado norte del predio de la Carrera 10A No. 1B-44), se emplaza una edificación de dos (2) niveles, construida en lo que según la inspección visual es mampostería confinada, cuenta con placa de entrepiso en concreto reforzado, vivienda a la cual no se permitió el ingreso, por lo que se realizó la inspección visual desde el exterior a todos sus costados en busca de fisuras, grietas u otro tipo de daño relacionado con la conflagración; sin observar en la misma indicios de los mismos.

Fotografía 4. Vista de la fachada de la edificación emplazada en el predio de la Carrera 10 No. 1B-53, Sector Catastral San Bernardino de la Localidad de Santa Fe, en el cual con base en la inspección visual desde el exterior, no se identificó ningún tipo de afectación relacionada con la conflagración.
