<b>DIAGNÓSTICO TÉCNICO</b>	Código:	GAR-FT-03
		Versión:	03
		Código documental:	01/10/2014

**DIAGNÓSTICO TÉCNICO DI - 7477**  
**SUBDIRECCIÓN DE ANÁLISIS DE RIESGOS Y EFECTOS DE CAMBIO CLIMÁTICO**  
**COORDINACIÓN DE ASISTENCIA TÉCNICA**  
**Radicado FOPAE No. 2014ER15658**

<b>DIRECCIÓN</b>	Carrera 10 Este No. 56-84 Sur	<b>ÁREA DIRECTA</b>	120 m <sup>2</sup>	
<b>BARRIO</b>	Los Libertadores	<b>POBLACIÓN ATENDIDA</b>	5	
<b>UPZ</b>	51 – Los Libertadores	<b>FAMILIAS</b>	1	<b>ADULTOS</b> 3 <b>NIÑOS</b> 2
<b>LOCALIDAD</b>	4 – San Cristóbal	<b>PREDIOS EVALUADOS</b>	1	
<b>CHIP</b>	AAA0005TDSY	<b>OFICIO REMISORIO</b>	CR-18675

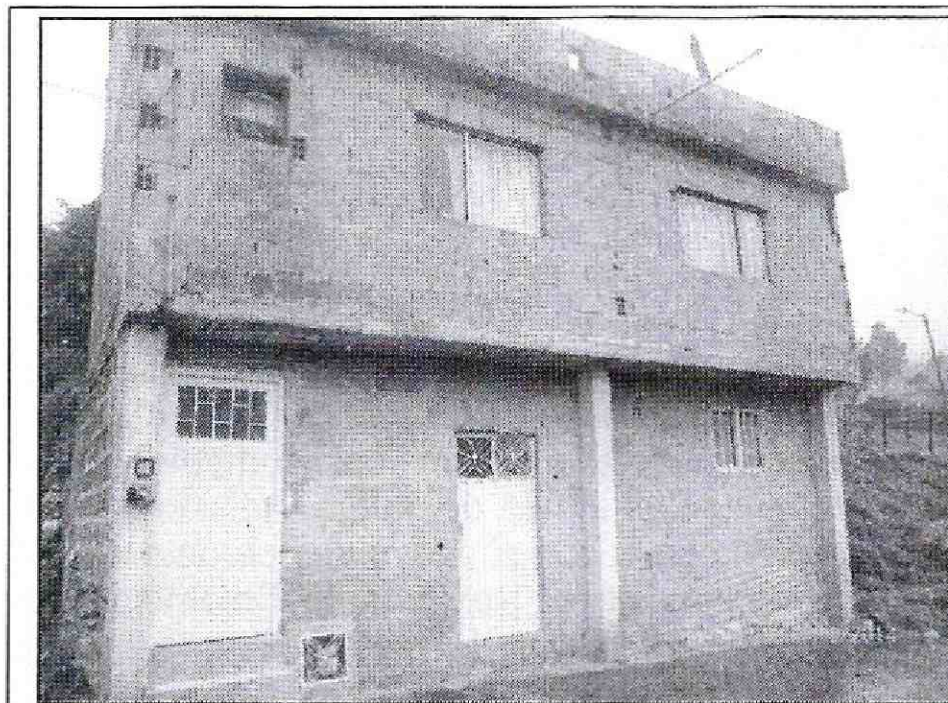
En el predio de la Carrera 10 Este No. 56-84 Sur, se emplaza una vivienda de dos (2) niveles y terraza, construida en lo que según la inspección visual es mampostería parcialmente confinada, cuenta con placa de entepiso y cubierta en concreto reforzado. Vivienda en la que al momento de la inspección visual no se identificaron fisuras, grietas, pérdida de verticalidad u otro tipo de daño que indique compromiso en su estabilidad estructural y habitabilidad bajo cargas normales de servicio.

**Fotografía 1.** Vista de la fachada de la vivienda emplazada en el predio de la Carrera 10 Este No. 56-84 Sur, Barrio Los Libertadores de la Localidad de San Cristóbal, en la que no se identifica ningún tipo de fisura, grieta u otro tipo de daño que indique compromiso en su estabilidad estructural y habitabilidad bajo cargas normales de servicio.

- *Al responsable y/o responsables del predio de la Carrera 10 Este No. 56-84 Sur, Barrio Los Libertadores de la Localidad de san Cristóbal, implementar acciones para el mantenimiento reforzamiento y/o mejoramiento de la vivienda allí emplazada; acciones que se recomienda adelantar con el apoyo de personal idóneo, teniendo en cuenta la normatividad vigente y tramitando los permisos respectivos. Lo anterior para garantizar durante la vida útil del inmueble las condiciones adecuadas para su uso.*

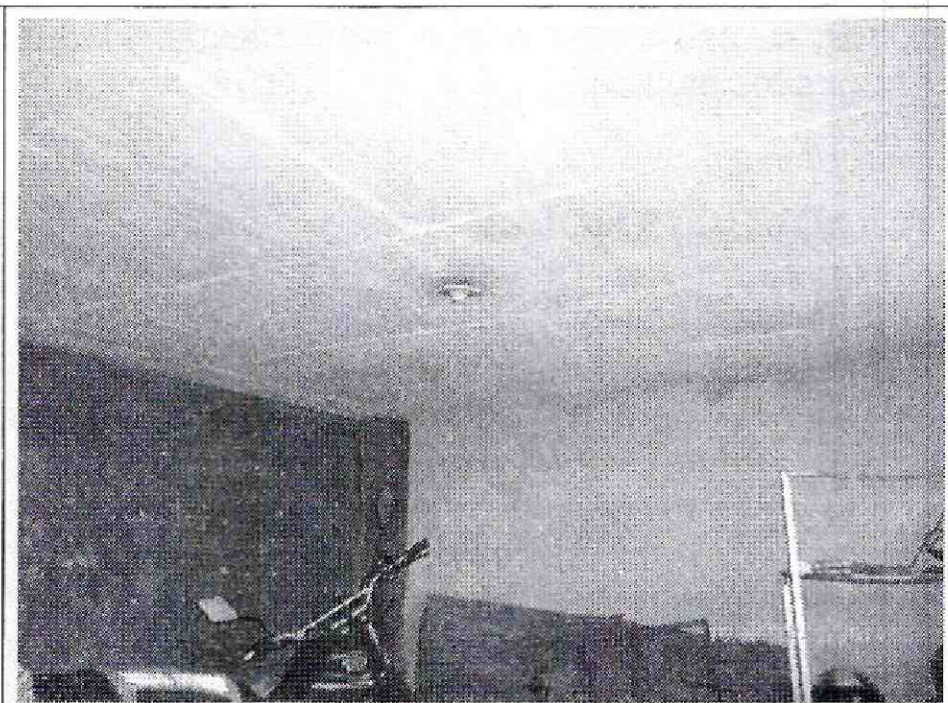
**Fotografía 2.** Vista al interior de la vivienda emplazada en el predio de la Carrera 10 Este No. 56-84 Sur, en la que al momento de la inspección visual no se identifica ningún tipo de daño que indique compromiso en la estabilidad estructural y habitabilidad de la misma bajo cargas normales de servicio.
