DIAGNÓSTICO TÉCNICO DI - 7229
SUBDIRECCIÓN DE ANÁLISIS Y MITIGACIÓN DE RIESGOS
COORDINACIÓN DE ASISTENCIA TÉCNICA
RADICADO FOPAE No. 2014ER7889

DIRECCIÓN	Calle 36F Sur con Carrera 3	ÁREA DIRECTA	1000 m ²				
SECTOR CATASTRAL	Urbanización Villa de Los Alpes	POBLACIÓN ATENDIDA	35				
UPZ	Por Definir	FAMILIAS	15	ADULTOS	25	NIÑOS	10
LOCALIDAD	4 – San Cristóbal	PREDIOS EVALUADOS	7				
CHIP	Sin Información	OFICIO REMISORIO	CR-17826

3. DESCRIPCIÓN Y CAUSAS:

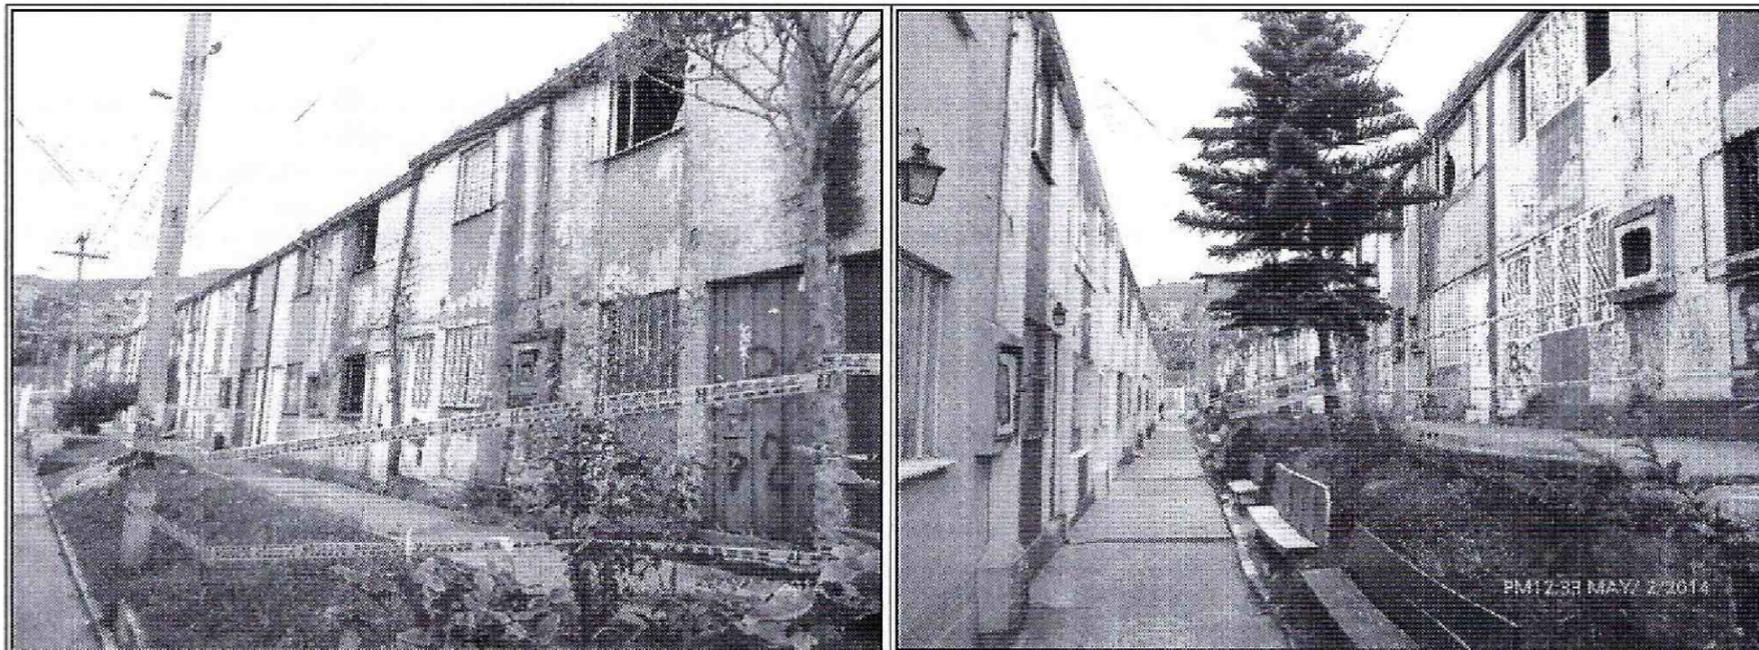
Se identifica alto grado de deterioro y posibilidad de colapso de las fachadas de las viviendas emplazadas en los predios de la Calle 36F Sur No. 3A-21 a la 3A-53, situación que pudiere generar compromiso en la funcionalidad del sendero peatonal localizado al costado norte de las mismas, por lo que se recomendó la restricción parcial de uso de dicho espacio.

Las viviendas emplazadas en los predios de la Calle 36F Sur No. 3A-21 a la 3A-53, corresponden a construcciones de (2) niveles, en mampostería estructural y muros de carga, cuentan con placa de entepiso en concreto reforzado y cubierta liviana en tejas de asbesto cemento, soportadas por un entramado en madera que a su vez se apoya sobre los muros perimetrales de las mismas. Dichas viviendas presentan daños severos en su estructura y las mismas se encuentran deshabitadas desde 1999.

Fotografía 1 y 2. Vista de las fachadas de las viviendas emplazadas en los predios de la Calle 36F Sur No. 3A-21 al 3A-53, Urbanización Villa de los Alpes de la Localidad de San Cristóbal; en las cuales se observa alto grado de deterioro en su estructura y riesgo de colapso parcial y/o total de la fachada situación que pudiere generar compromiso en la funcionalidad del sendero peatonal localizado al costado norte de las misma.

ID	NOMBRE DEL RESPONSABLE	DIRECCIÓN	P	A	N	DAÑOS
1	Alcaldía Local de San Cristóbal.	Sendero peatonal localizado al costado norte de los predios de la Calle 36F sur No. 3a-21 al 3A-53	35	25	10	Deformaciones y pérdida de verticalidad de los muros de fachada de las viviendas evaluadas, posibilidad de colapso de los mismos.

- Señalización temporal y preventiva por parte del Fondo de Prevención y Atención de Emergencias – FOPAE, con cinta de balizaje de peligro en el sendero peatonal de la Calle 36F Sur, localizado al costado norte de los predios de la Calle 36F Sur No. 3A-21 al 3A-53, hasta tanto se realice la señalización respectiva por parte de la Alcaldía Local de San Cristóbal, para garantizar la restricción parcial de uso de dicho sendero.

- A la Alcaldía Local de San Cristóbal, adelantar desde su competencia, las acciones administrativas tendientes a garantizar la restricción de paso de personas en el sendero peatonal localizado en la Calle 36F Sur localizado al costado norte de los predios de la Calle 36F Sur No. 3A-21 al 3A-53, Urbanización Villa de los Alpes de la Localidad de San Cristóbal, ya que el mismo se localiza en la posible zona de influencia del eventual colapso de los muros de fachada de las viviendas evaluadas.
- A la Alcaldía Local de San Cristóbal, desde su competencia, adelantar las acciones administrativas tendientes a verificar el cumplimiento de las recomendaciones impartidas mediante este diagnóstico con el objeto de proteger la integridad física de los habitantes, vecinos y transeúntes del sector evaluado.
