**DIAGNÓSTICO TÉCNICO - DI No. 7232**  
**SUBDIRECCIÓN DE ANÁLISIS Y MITIGACIÓN DE RIESGOS**  
**COORDINACIÓN DE ASISTENCIA TÉCNICA**  
**RADICADO FOPAE 2014ER8371**  
**EVENTO DE EMERGENCIA No. 2292225**

En atención al radicado FOPAE No. 2014ER8371 por el cual se genera el Evento de Emergencia 2292225, respecto a la solicitud de visita técnica para el predio ubicado en la Avenida Calle 72 No. 102-31 del Sector Catastral Álamos de la localidad de Engativá, me permito informarle lo siguiente:

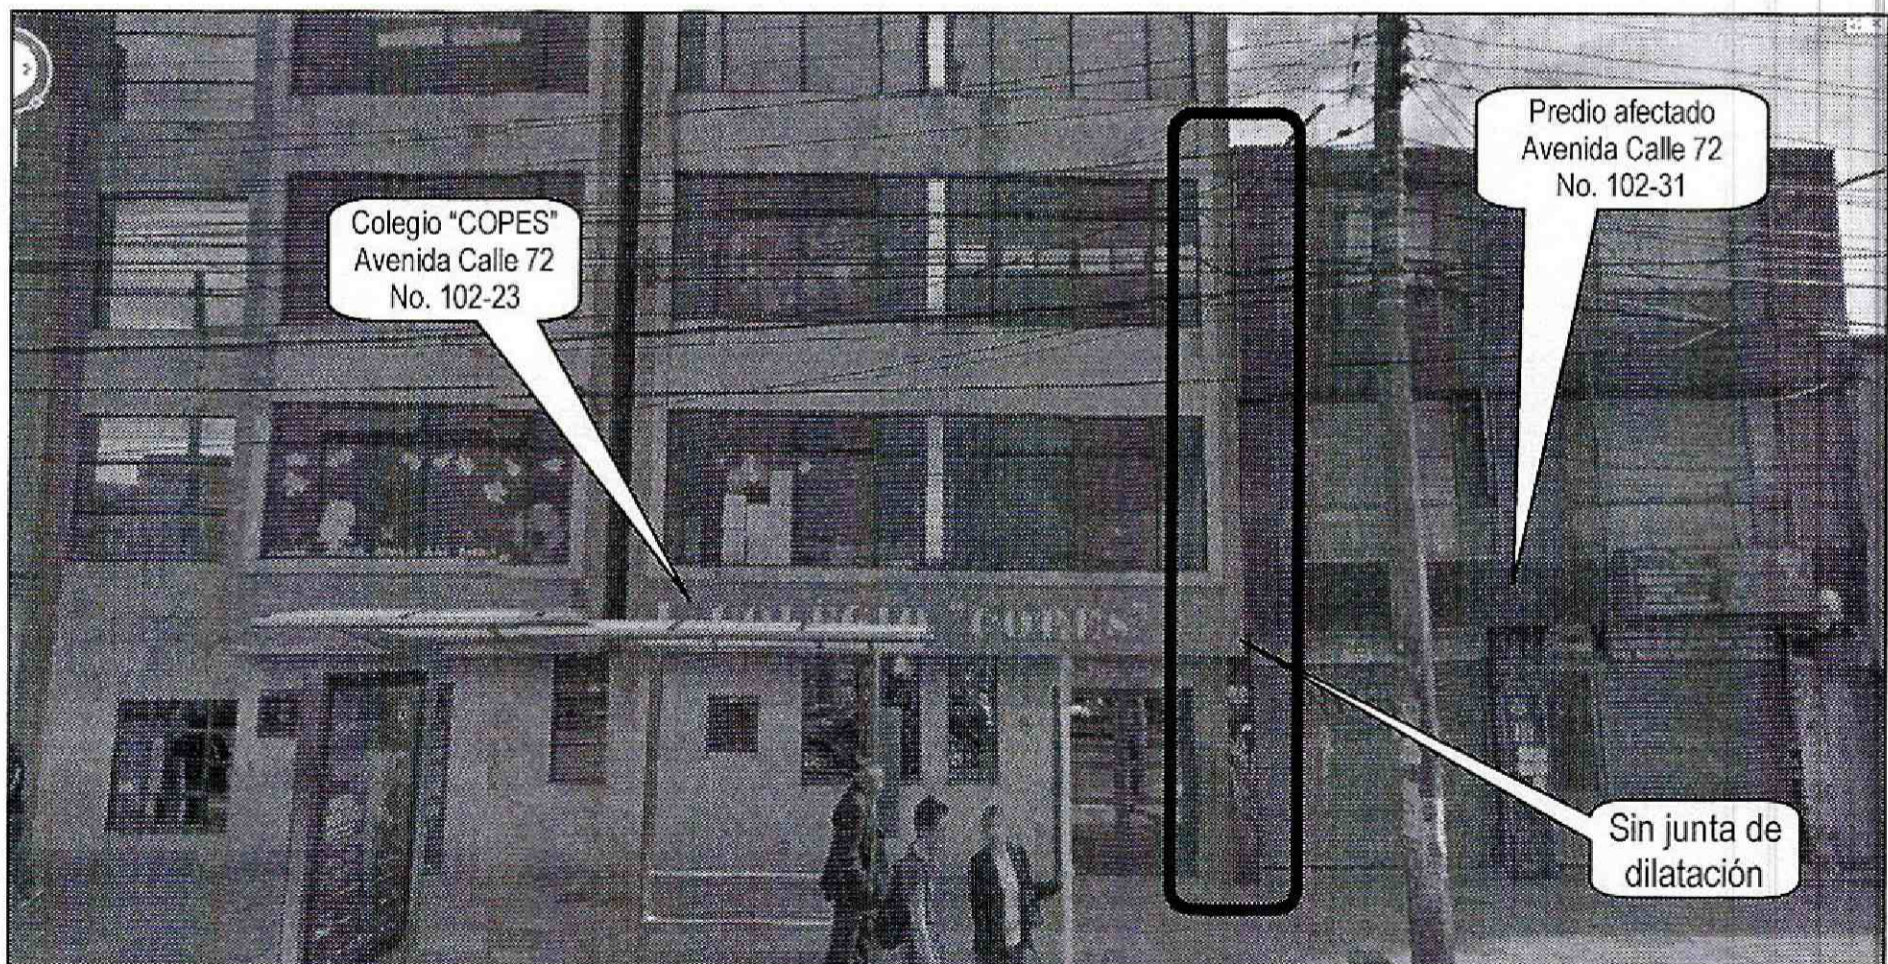
Este edificio colinda por su costado oriental con un colegio llamado "COPEs" ubicado en la Avenida Calle 72 No. 102-23, que corresponde a una edificación de cinco (5) pisos, el cual según manifiesta la propietaria del inmueble afectado, fue construido hace aproximadamente 16 años, situación que no es posible precisar con base en la inspección visual. Entre los dos predios no existe ninguna junta de dilatación exigida por las Normas de Sismo Resistencia vigentes (ver fotografía 1).

Entre las posibles causas por las que se presentan las lesiones antes descritas en el edificio afectado del Sector Catastral Álamos de la Localidad de Engativá, se tiene un asentamiento diferencial que se observa hacia el costado oriental de la edificación, producto del cambio en el estado de esfuerzos experimentados en el terreno posiblemente ocasionados por las sobrecargas inducidas al mismo por la construcción de la edificación localizada en la Avenida Calle 72 No. 102-23, Colegio COPEs, el cual omitió la junta de dilatación requerida entre predios como lo exige la normatividad de sismo resistencia vigente para la fecha de construcción.

**Fotografía 1.** Localización del predio de la Avenida Calle 72 No. 102-31 con respecto a la ubicación del Colegio "COPEs" Avenida Calle 72 No. 102-31

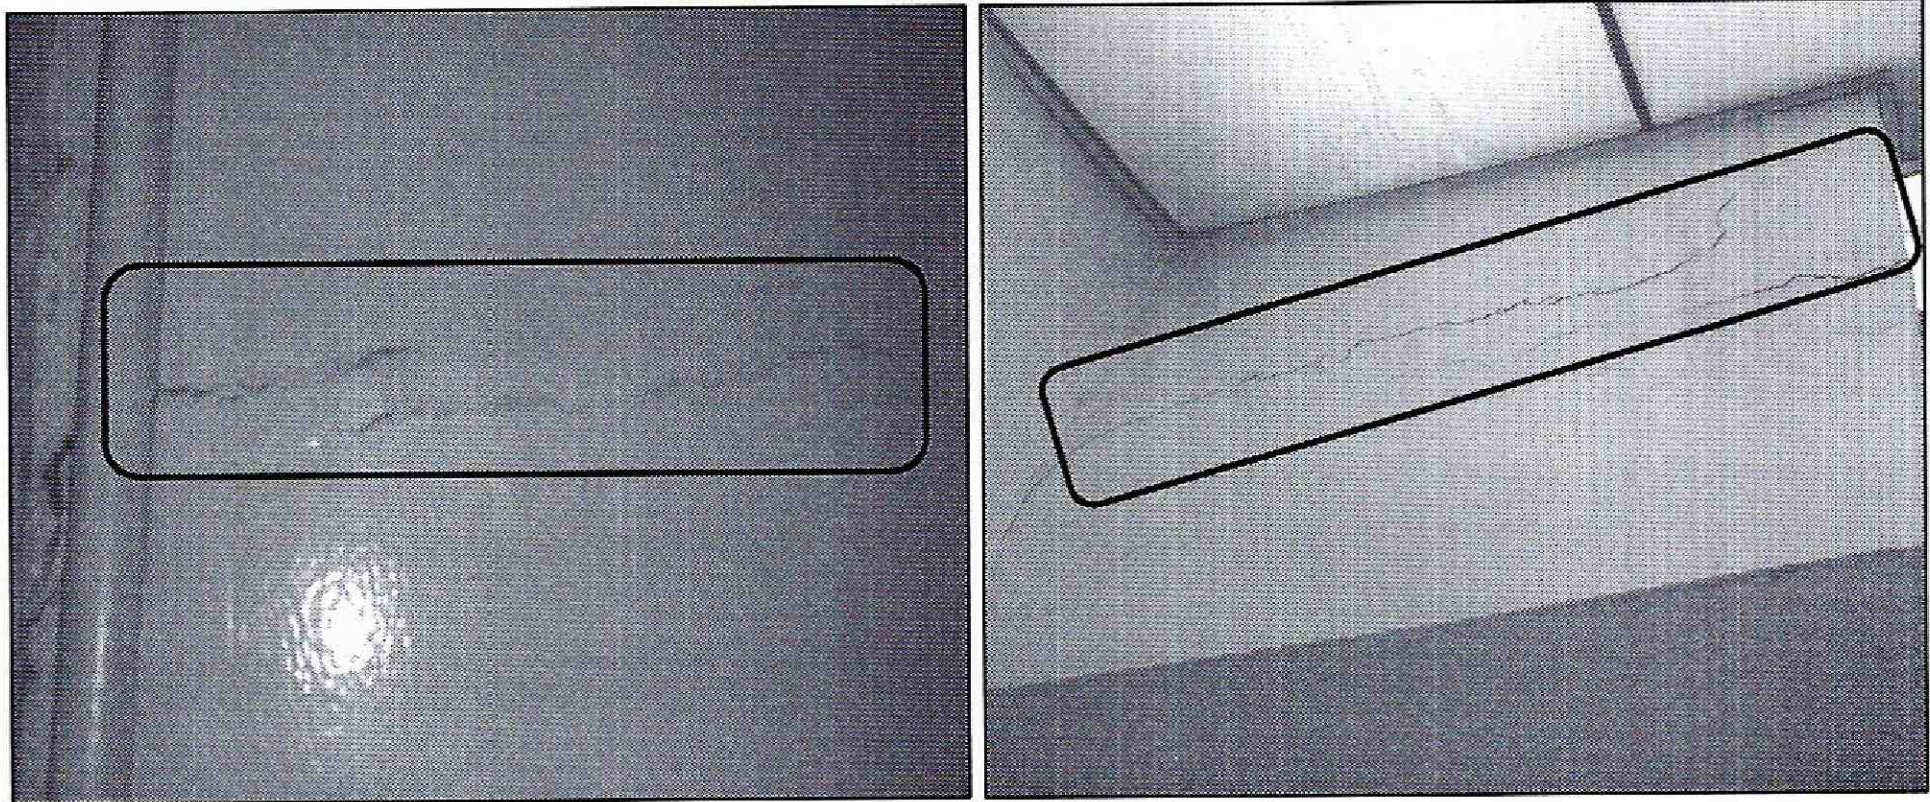
En este apartamento se encuentran lesiones de tipo mecánico en muros estructurales y no estructurales tales como fisuras de tendencia escalonada de aproximadamente 2.0 milímetros de espesor, grietas de tendencia horizontal de aproximadamente 3.0 milímetros de espesor (ver fotografías 2 – 3)

**Fotografía 2 y 3.** Grietas y fisuras de tendencia horizontal y escalonada en muros del predio de la Avenida Calle 72 No. 102-31 Apartamento 101

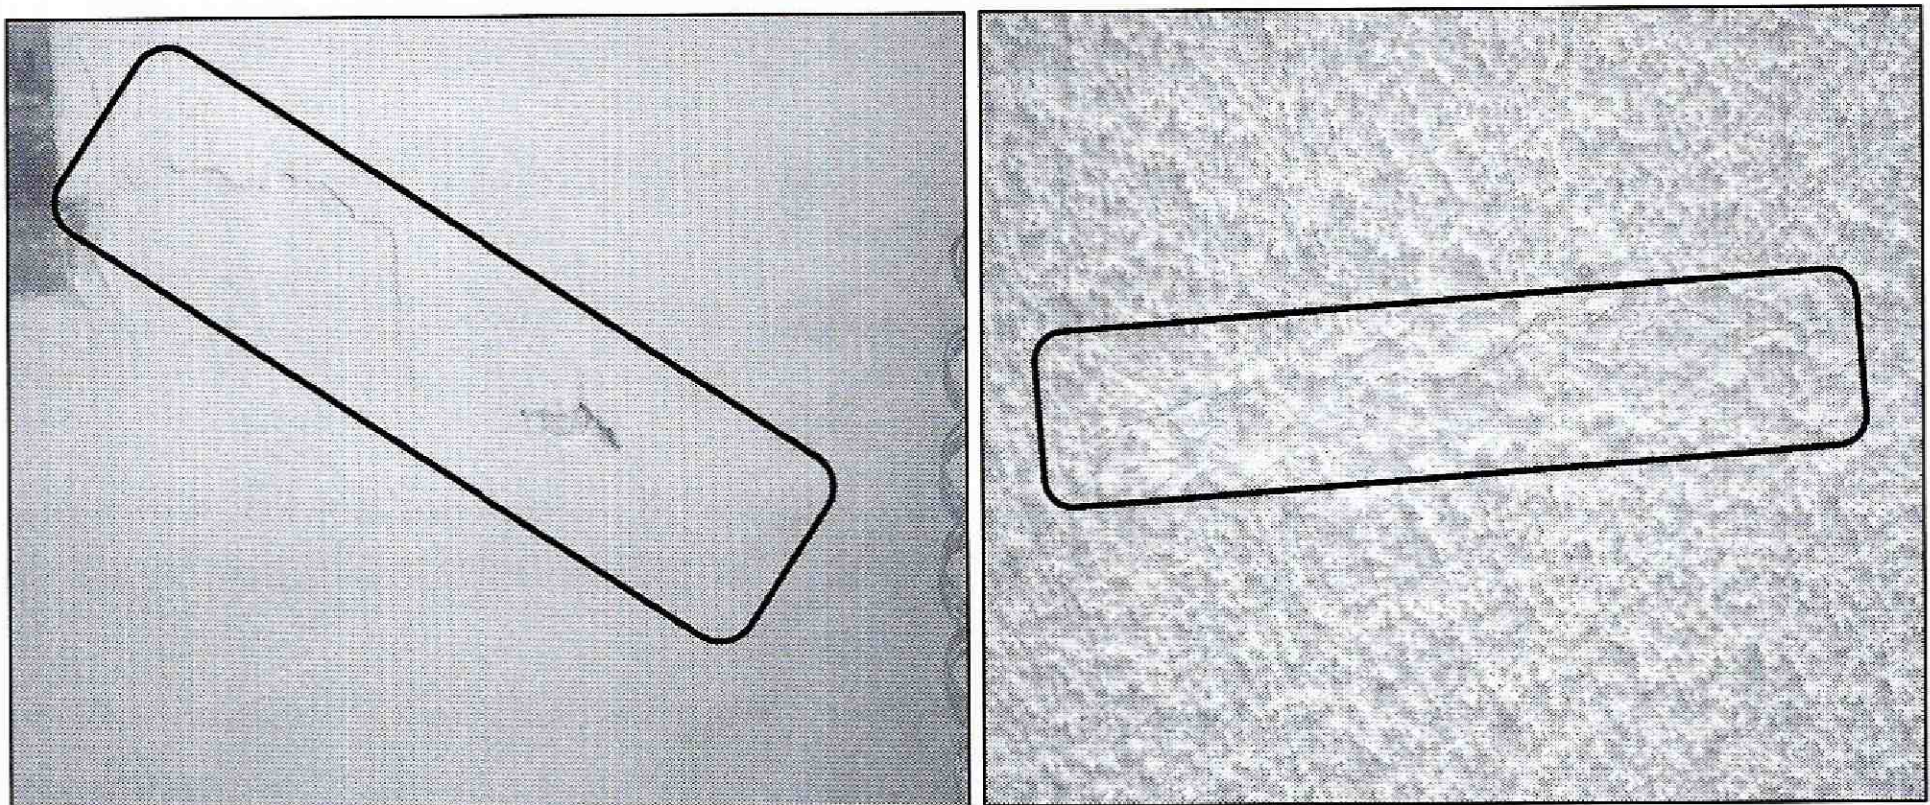
Se evidencian lesiones de tipo mecánico tales como grietas de tendencia escalonada en elementos estructurales y no estructurales, de aproximadamente 2.0 milímetros de espesor, fisuras de tendencia horizontal de aproximadamente 1.0 milímetros de espesor en dinteles, grietas de tendencia longitudinal en placa de entrepiso de aproximadamente

1.5 milímetros de espesor, desajuste de marcos de ventanas y puertas que han producido fractura en vidrios, grietas de tendencia diagonal en muros no estructurales (ver fotografías 4-7)

**Fotografía 4 y 5.** Grietas y fisuras de tendencia escalonada y longitudinal en muros y placa de entrepiso del predio de la Avenida Calle 72 No. 102-31 Apartamento 201

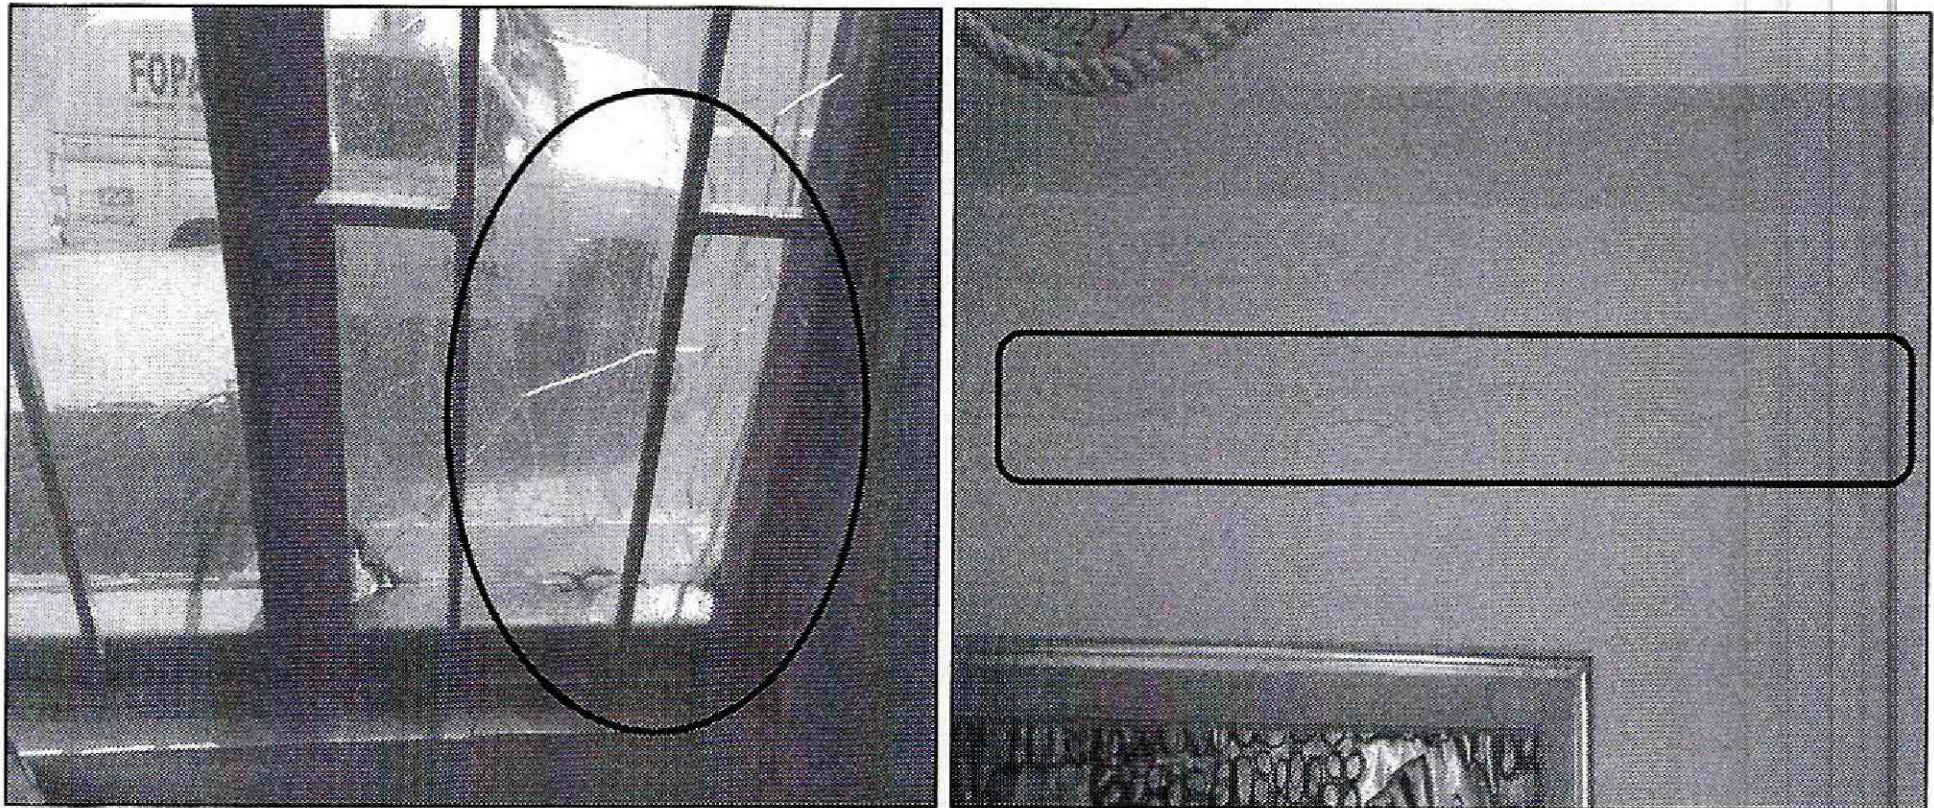
**Fotografía 6 y 7.** Descuadre de marcos de ventanas que ha roto vidrios y grietas de tendencia horizontal en muros del predio de la Avenida Calle 72 No. 102-31 Apartamento 201

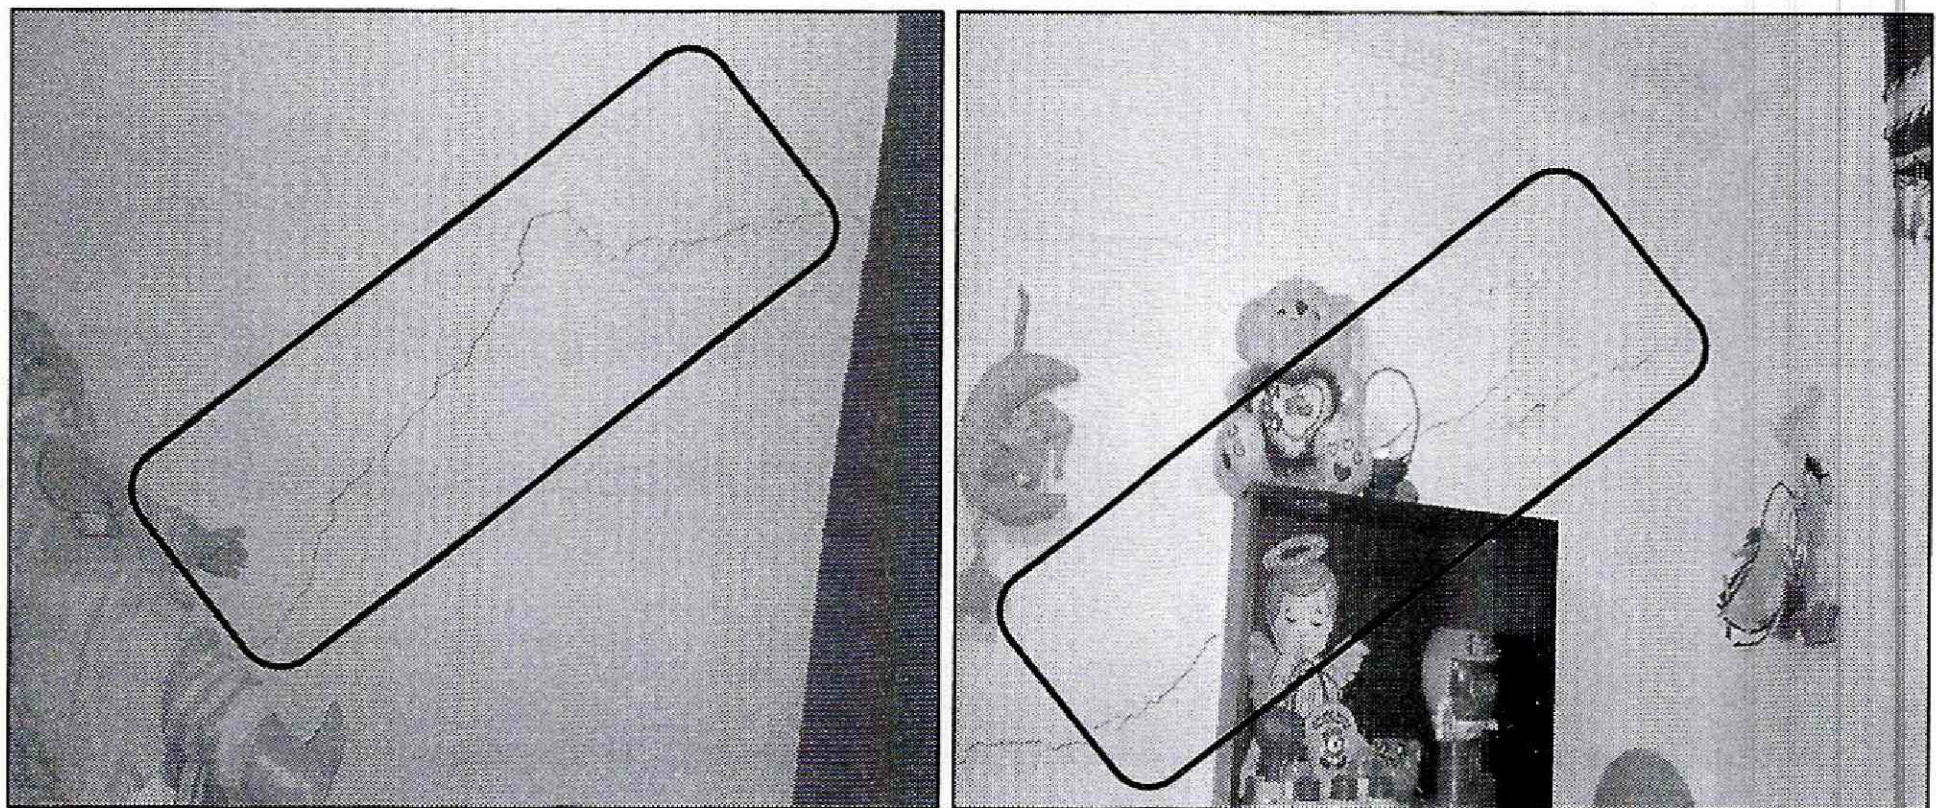
Se encuentran lesiones de tipo mecánico tales como grietas de muros divisorios de aproximadamente 3.0 milímetros de espesor y longitud de 1.7 metros, grietas de tendencia escalonada en elementos estructurales de aproximadamente 2.0 milímetros de espesor, grietas longitudinales en placa de entepiso entre otras (ver fotografías 8-11)

**Fotografía 8 y 9.** Grietas de tendencia escalonada y diagonal en muros del predio de la Avenida Calle 72 No. 102-31 Apartamento 202

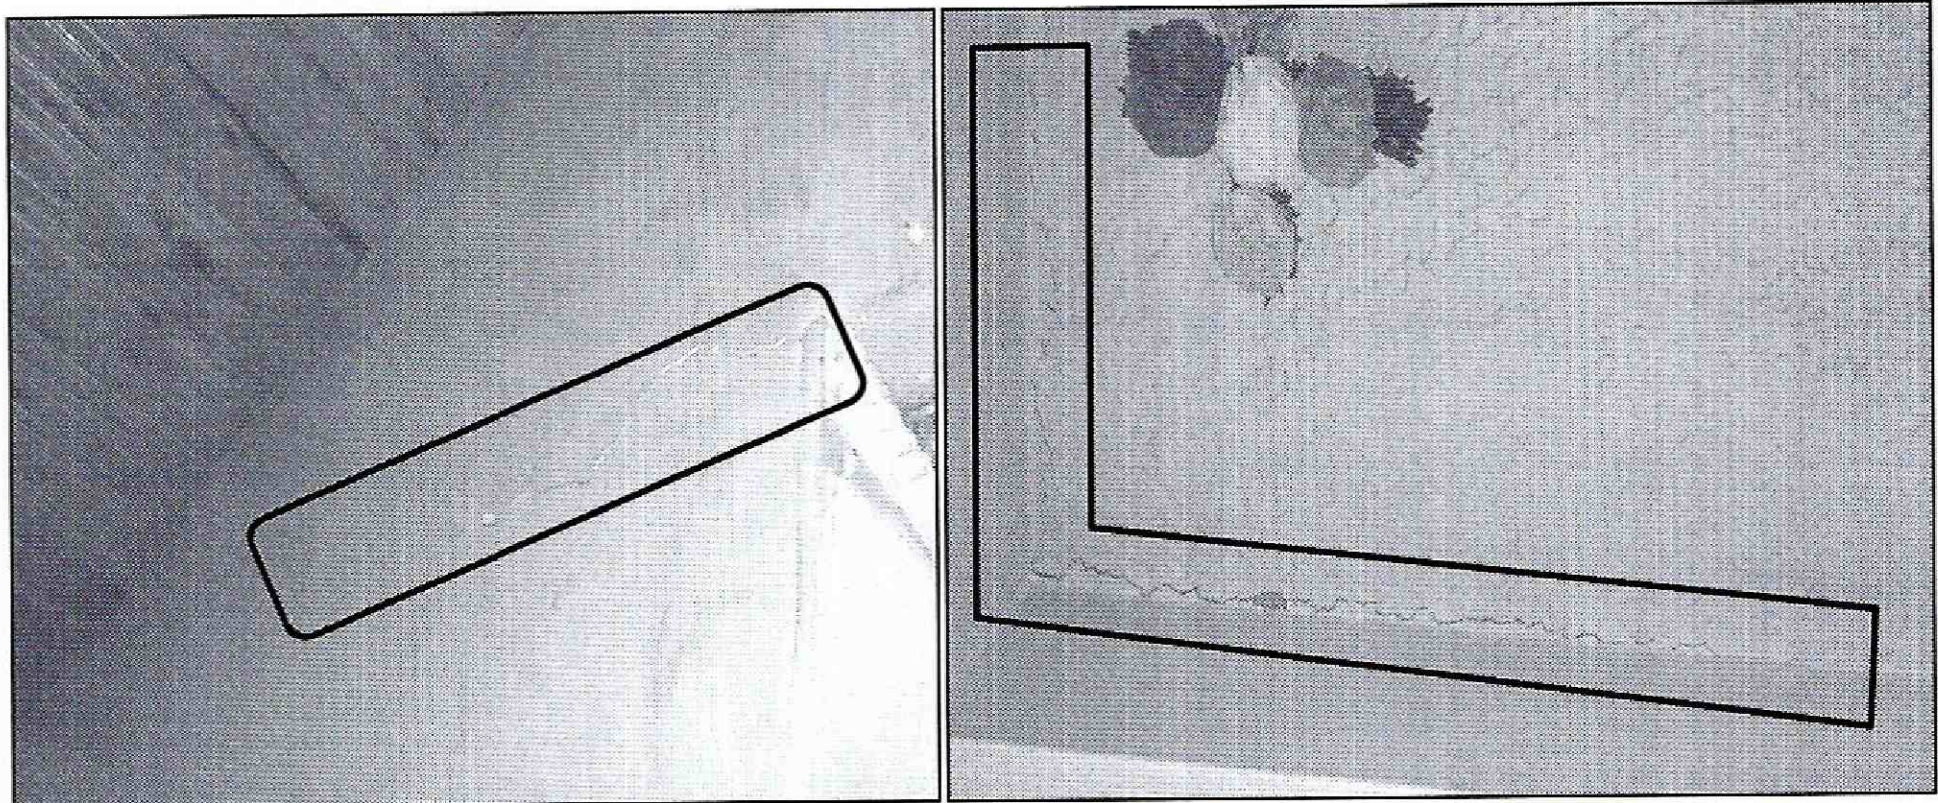
**Fotografía 10 y 11.** Grietas de tendencia escalonada y longitudinal en muros y placa de entrepiso del predio de la Avenida Calle 72 No. 102-31 Apartamento 202

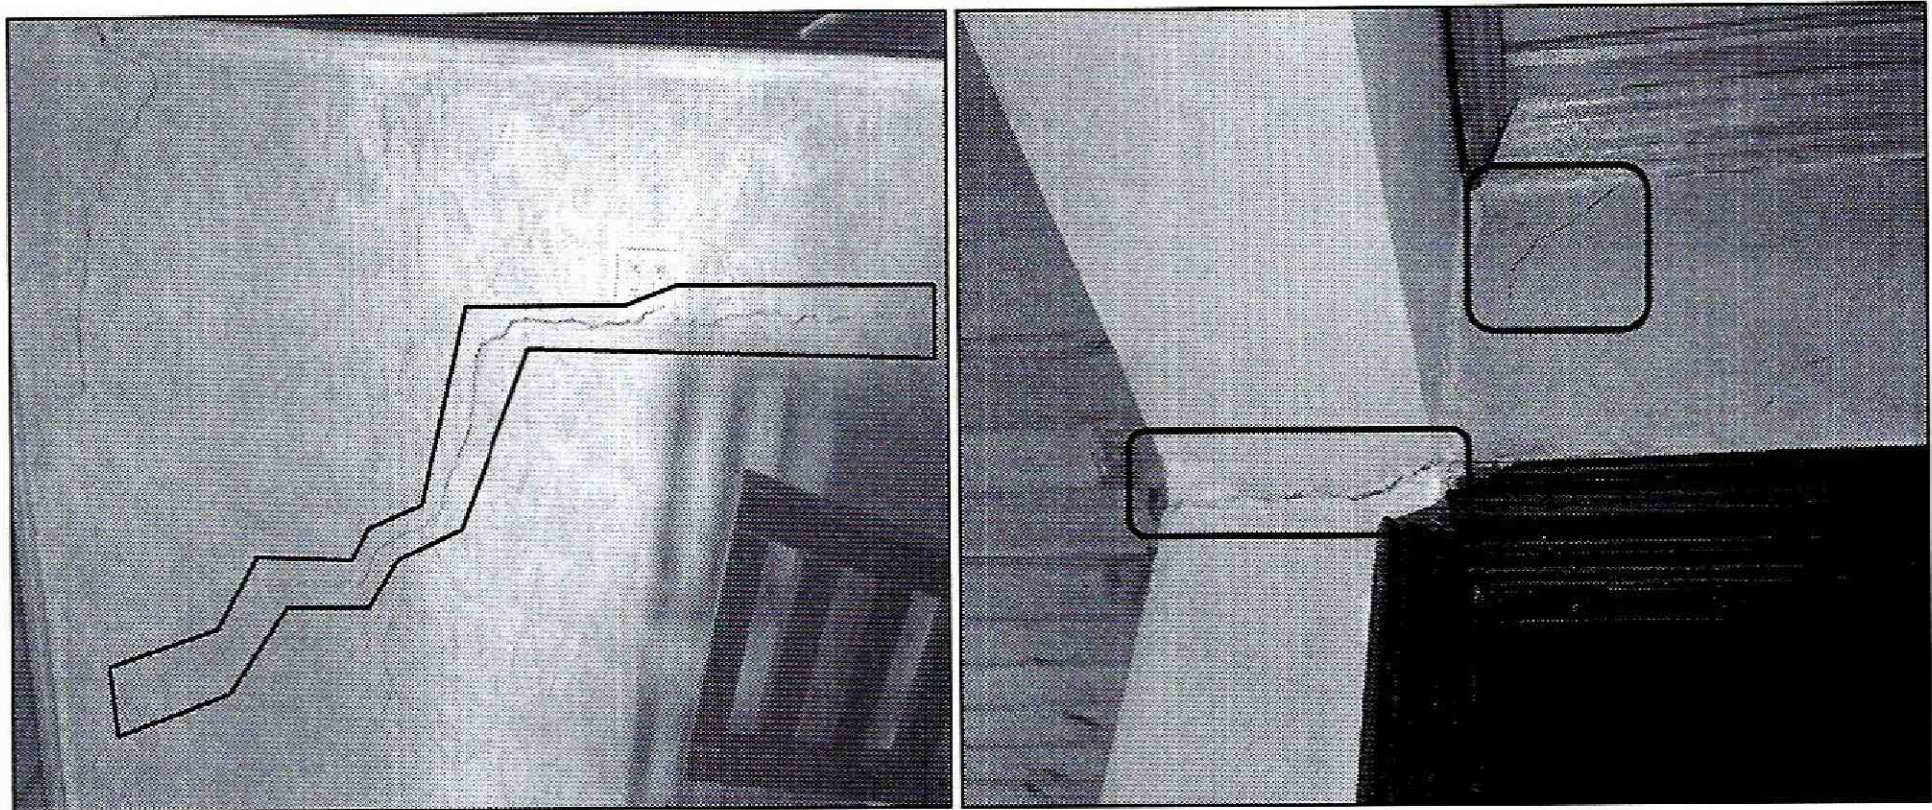
Este apartamento se evidencian lesiones de tipo mecánico en muros estructurales y no estructurales tales como grietas de tendencia irregular, grietas en dinteles de aproximadamente 2.0 milímetros de espesor, fractura en enchapes de baños, fractura de muros divisorios (ver fotografías 12 – 15).

**Fotografía 12 y 13.** Grietas de tendencia escalonada e irregular en muros y dinteles del predio de la Avenida Calle 72 No. 102-31 Apartamento 301

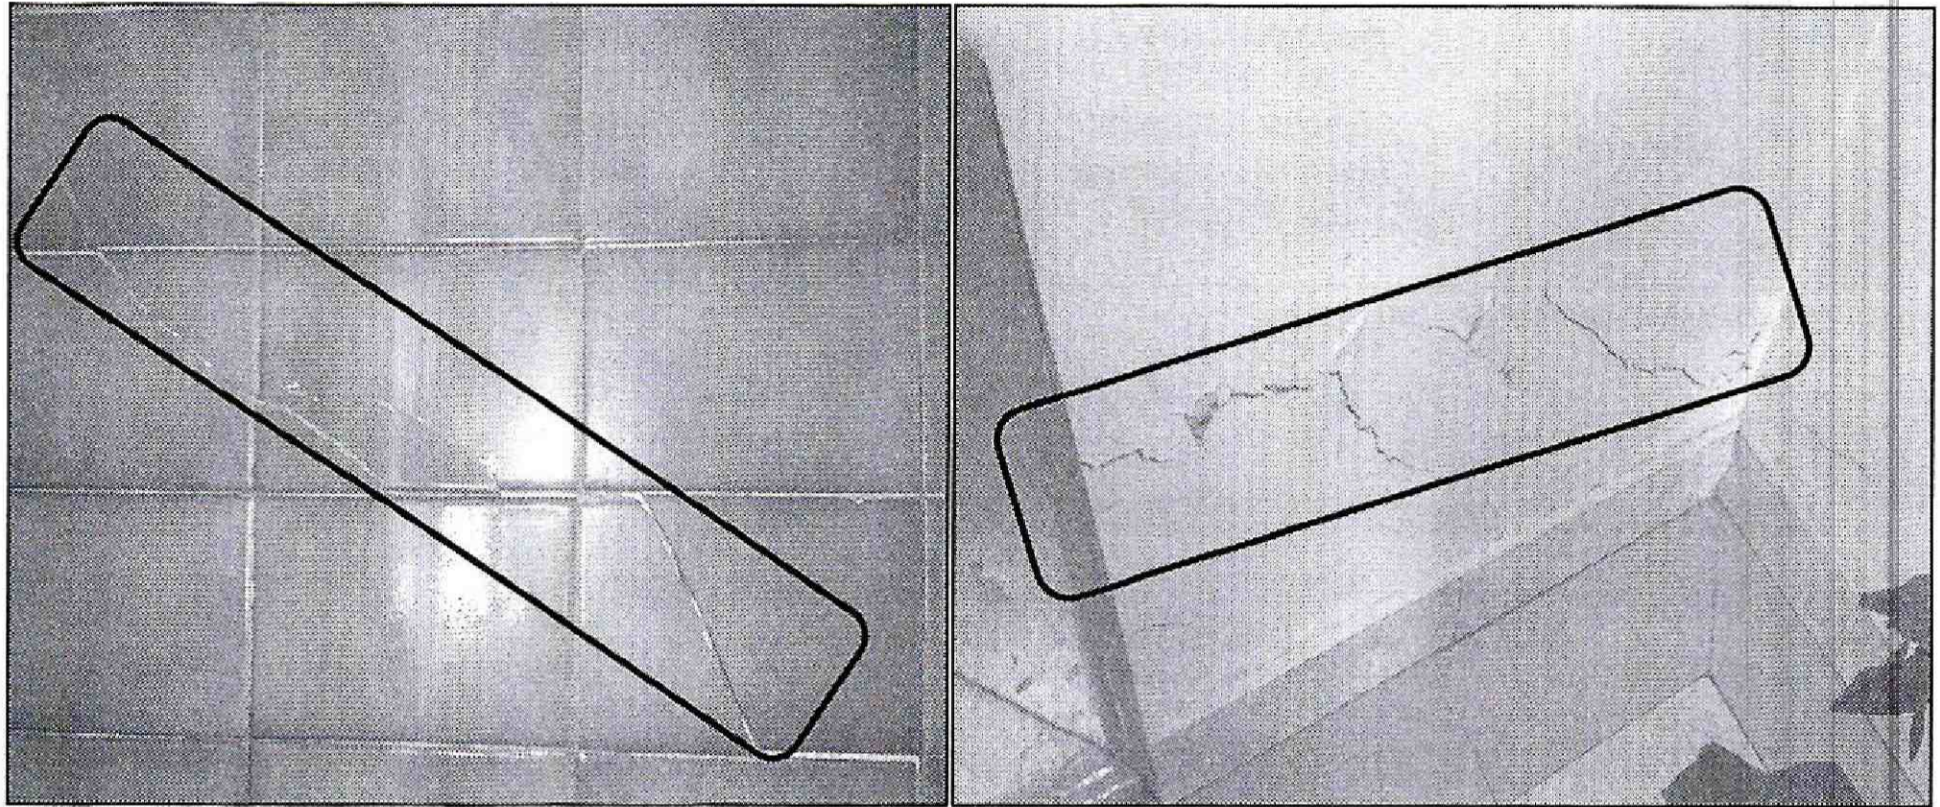
**Fotografía 14 y 15.** Grietas de tendencia escalonada e irregular en muros y dinteles del predio de la Avenida Calle 72 No. 102-31 Apartamento 301
