DIAGNÓSTICO TÉCNICO DI - No. 7233
SUBDIRECCIÓN DE ANÁLISIS Y MITIGACIÓN DE RIESGOS
COORDINACIÓN DE ASISTENCIA TÉCNICA
EVENTO SIRE No. 2243310

DIRECCIÓN:	Calle 70 Sur No. 18 M-75	ÁREA DIRECTA:	0.02 Ha		
BARRIO:	Manitas II Sector	POBLACIÓN ATENDIDA:	12		
UPZ:	67 – Lucero	FAMILIAS	3	ADULTOS	6
LOCALIDAD:	19 – Ciudad Bolívar	PREDIOS EVALUADOS	2		
CHIP:	AAA0027FEHY	DOCUMENTO REMISORIO	CR-17852

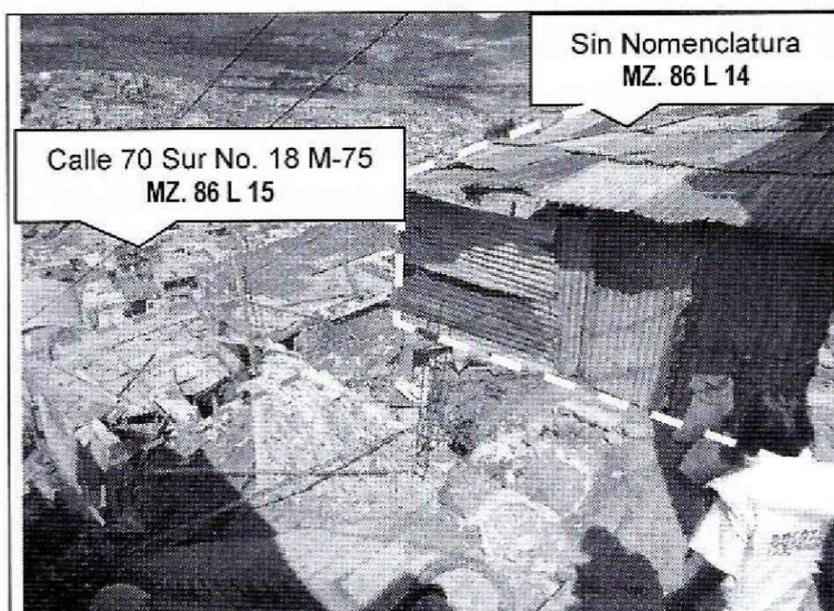
La vivienda que se emplaza en el predio identificado como Lote 14 Manzana 86 (Sin nomenclatura), corresponde a una construcción de un (1) nivel en altura (Foto No. 1 y 3), cuya estructura principal la conforman elementos de madera rolliza que hacen las veces de columnas y vigas, con muros y cubierta la conforman láminas metálicas de zinc. Ladera abajo de esta vivienda se ubica un espacio baldío, y ladera debajo de dicho espacio, se emplaza la vivienda con nomenclatura Calle 70 Sur No. 18 M-75 (Lote 15 Manzana 86), la cual corresponde a una edificación de dos (2) niveles en altura, construida en el primer nivel en sistema de muros de carga en mampuestos de arcilla cocida de perforación vertical confinada parcialmente por columnetas en concreto y cierre de cubierta en tejas metálicas de zinc; el segundo nivel, corresponde a una construcción prefabricada con paneles de concreto con cierre de cubierta en tejas de fibra cemento.

Foto 1. Vista general del costado norte de los predios identificados catastralmente como Lote 14 Manzana 86 (sin nomenclatura) y Lote 15 Manzana 86 (Calle 70 Sur No. 18 M-75) en el barrio Manitas II Sector, de la Localidad de Ciudad Bolívar.

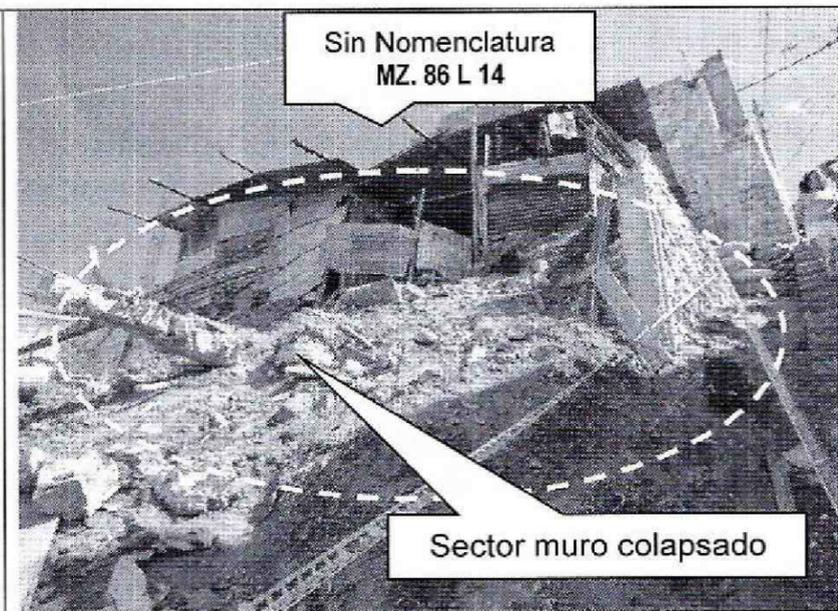
Una fracción del muro de estabilización del costado oriental del predio identificado como Lote 14 Manzana 86 (Sin nomenclatura), en una longitud cercana a ocho (8) metros, colapso (Foto No. 2), generando consecuentemente el colapso parcial y el desprendimientos de los elementos de madera y láminas metálicas de zinc, que conformaban la vivienda en este costado. Adicionalmente el colapso de este muro genera el des confinamiento del material de relleno del talud de corte, involucrando un volumen cercano a los diez (10) metros cúbicos de material limo arcilloso principalmente; parte de este material des confinado, rueda ladera abajo por el espacio baldío, hasta llevar e impactar a la vivienda emplazada en la Calle 70 Sur No. 18 M-75 (Lote 15 Manzana 86), generando en esta el colapso parcial de la cubierta en un área cercana a los ocho (8) metros cuadrados (Foto No. 4); ante la posibilidad de que se sigan presentando desprendimientos adicionales que puedan afectar aún más las viviendas en comento, se recomienda la evacuación temporal de las mismas.

Las posibles causas que generaron la talud de relleno en el predio identificado como Lote 14 Manzana 86, corresponden a la saturación del terreno, dadas las lluvias registradas en el sector, la deficiencia en el muro de contención del talud, la falta de obras para el adecuado manejo de las aguas de escorrentía superficial y subsuperficial, la intervención antrópica anti-técnica en el talud de relleno realizado para el emplazamiento de la vivienda etc.

Sector muro colapsado

Foto 2. Vista general del costado norte de los predios identificados catastralmente como Lote 14 Manzana 86 (sin nomenclatura) y Lote 15 Manzana 86 (Calle 70 Sur No. 18 M-75) en el barrio Manitas II Sector, de la Localidad de Ciudad Bolívar.

- Al responsable y/o los responsables del predio identificado como Lote 14 Manzana 86 (Catastro) en el barrio Manitas II Sector de la Localidad de Ciudad Bolívar, mantener la evacuación temporal y preventiva de la vivienda, hasta tanto se realicen las obras de reparación de la estructura de la vivienda afectada y se realicen las obras de estabilización del talud de relleno fallado.

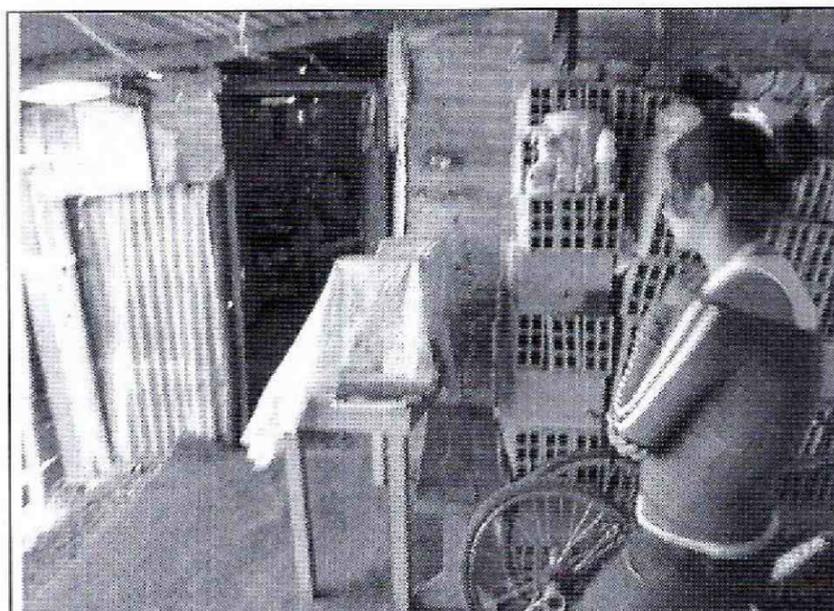
Foto 3. Vista del espacio interior (Costado norte) de la vivienda emplazada en el predio identificado catastralmente como Lote 14 Manzana 86 (sin nomenclatura). Donde se presentó falla del talud de relleno.

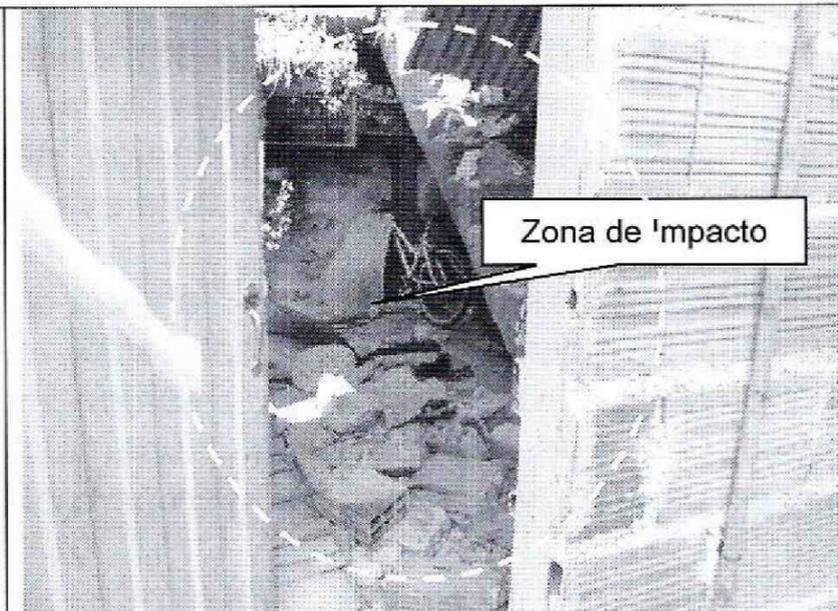
Zona de Impacto

Foto 4. Vista del espacio interior (Costado norte) de la vivienda emplazada en el predio identificados catastralmente como Lote 15 Manzana 86 (Calle 70 Sur No. 18 M-75). Donde se observa el colapso parcial de la cubierta y del muro perimetral.

- Al responsable y/o los responsables del predio de la Calle 70 Sur No. 18 M-75 (Lote 15 Manzana 86) en el barrio Manitas II Sector de la Localidad de Ciudad Bolívar, mantener la evacuación temporal y preventiva de la vivienda, hasta tanto se realicen las obras de reparación de la estructura de la vivienda afectada y se realicen las obras de estabilización del talud de relleno fallado (colapsado) en el predio ladera arriba, identificado como Lote 14 Manzana 86.
