DIAGNÓSTICO TÉCNICO	Código:	GAR- FT - 03
		Versión:	01
		Código documental:

DIAGNÓSTICO TÉCNICO – DI No. 7234
SUBDIRECCIÓN DE ANÁLISIS Y MITIGACIÓN DE RIESGOS
COORDINACIÓN DE ASISTENCIA TECNICA
RADICADO FOPAE No. 2014ER8080
EVENTO SIRE No. 2250405

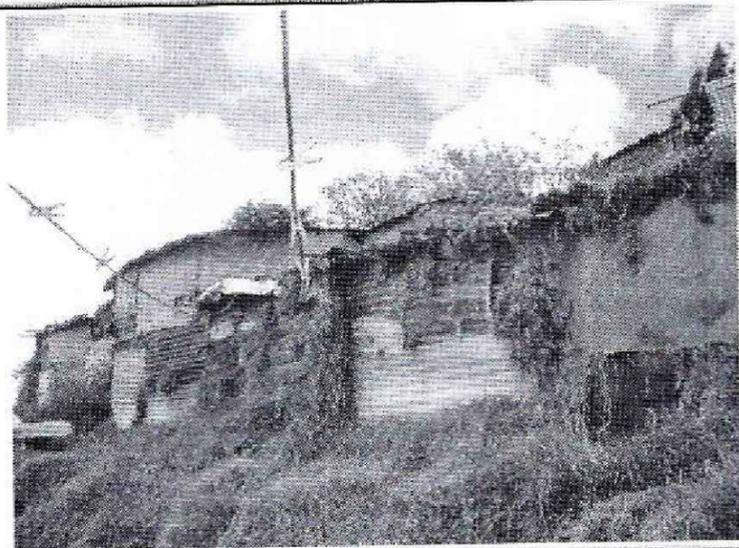
Las unidades habitacionales emplazadas en el predio con nomenclatura Calle 81F Sur # 19-19 (Unidad Habitacional B) / Calle 81G Sur # 19-20 (Unidad Habitacional A) del barrio Arabia en la localidad de Ciudad Bolívar, donde habita la familia del señor Luis Pompilio Torres, corresponde a una construcción de un (1) nivel, en material de recuperación, piso en terreno afirmado y cubierta liviana en tejas de zinc sostenida mediante entramados de madera, los cual se apoyan a su vez sobre los elementos de cerramiento perimetral. Dicha construcción evidencia algunas deficiencias constructivas relacionadas principalmente por la falta de una apropiada cimentación y un adecuado sistema estructural, además de la calidad de los materiales utilizados para sus construcción, haciéndola vulnerable estructuralmente, ante la posibilidad de ser impactada por el material potencialmente inestable, ubicado al costado occidental del predio. De igual forma se observó la presencia de humedales al interior de la vivienda,

Fotografía 1. Vista de la vivienda emplazada en el predio de la referencia.

- Evacuar definitivamente y continuar con el proceso de reasentamiento en prioridad técnica uno (1), el predio con nomenclaturas Calle 81F Sur # 19-19 / Calle 81G Sur # 19-20 del barrio Arabia en la localidad de Ciudad Bolívar, debido al compromiso que presenta en el corto plazo la estabilidad y habitabilidad de las unidades habitacionales, dada la posibilidad de presentarse desprendimientos de material que puedan impactarlas y generar el colapso parcial o total de las mismas.

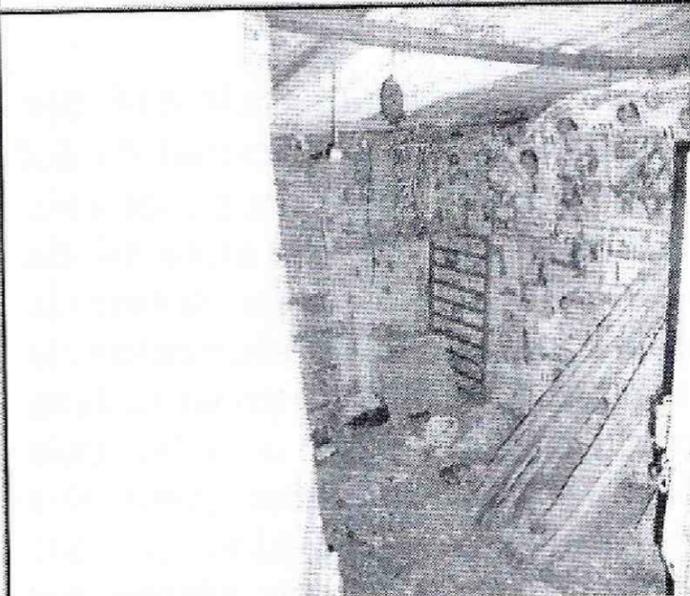
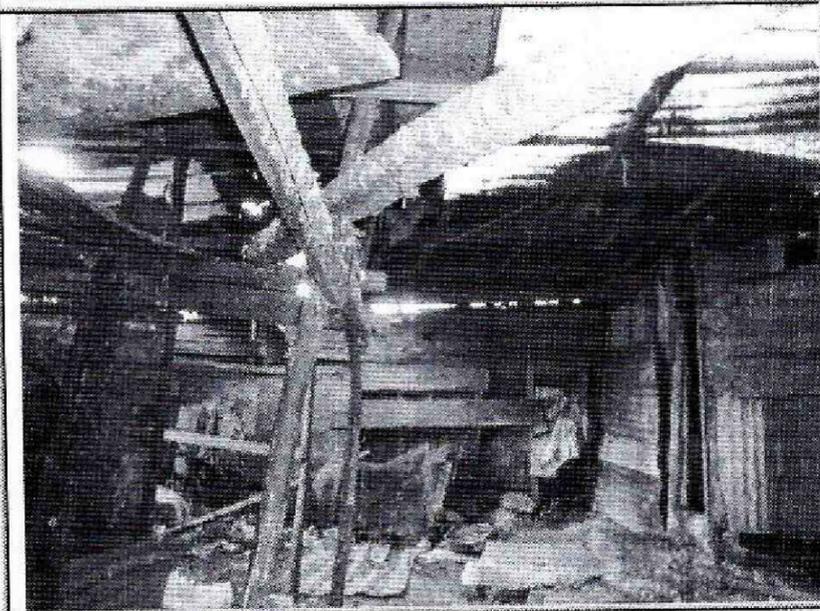
situación posiblemente asociada a la falta de sistemas para el manejo de las aguas superficiales principalmente al costado occidental de la vivienda.

Fotografías 3 y 4. Vista al interior de la vivienda emplazada en el predio de la referencia.
