DIAGNÓSTICO TÉCNICO DI-7247
SUBDIRECCIÓN DE ANÁLISIS Y MITIGACIÓN DE RIESGOS
COORDINACIÓN DE ASISTENCIA TÉCNICA
RADICADO FOPAE 2014ER10173

ATENDIÓ: GERSON PAUL SALAZAR MONTAGUTH				SOLICITANTE			
COE	23	MOVIL	9	María Amparo Ramos – Rectora Colegio Santa Bárbara			
FECHA	5 de Junio de 2014	HORA	10:37	VIGENCIA: Temporal mientras no se modifique significativamente las condiciones físicas del sector.			
DIRECCIÓN	Carrera 18X # 68A-2 SUR – Colegio Santa Bárbara Sede B			ÁREA DIRECTA	2430 m ²		
BARRIO	Sector Catastral Compartir		POBLACIÓN ATENDIDA:			573	
UPZ	67 – Lucero		FAMILIAS	-	ADULTOS	28	NIÑOS 545
LOCALIDAD	19 – Ciudad Bolívar		PREDIOS EVALUADOS			1	
CHIP	AAA0165UJSY		OFICIO REMISORIO			CR-17945

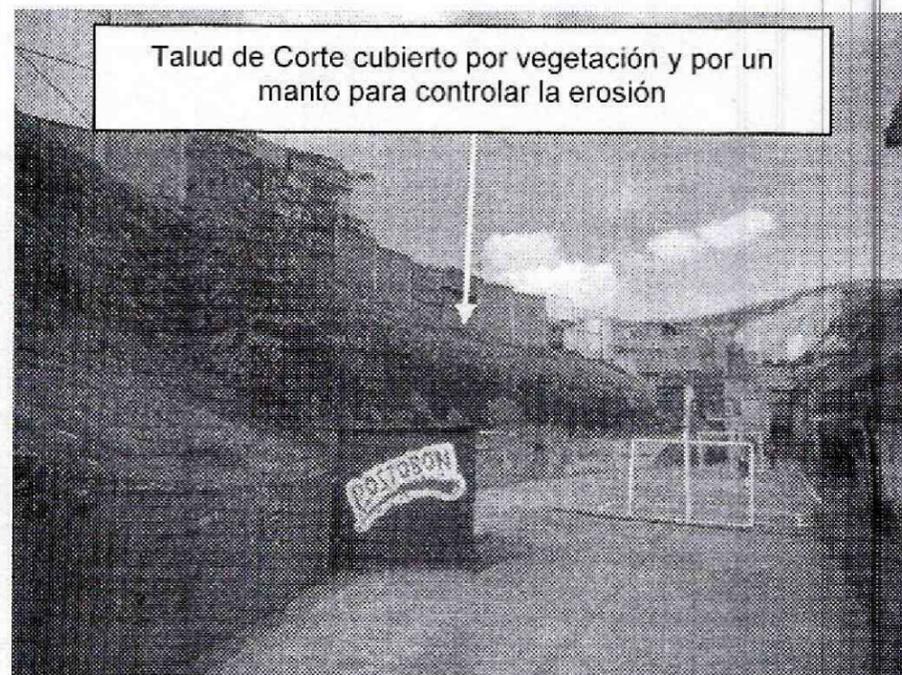
Hacia el costado sur de la Edificación 2, se observa un talud de corte de aproximadamente 5.0m de altura con una longitud de 12m y pendiente alta ($\beta=75^\circ$), cuyo talud se encuentra cubierto por vegetación y por un manto para controlar la erosión del talud, pernos cada 2 metros en el centro y un muro de contención de en la parte inferior del talud de aproximadamente 1.5 de altura e igual longitud del talud, el cual dicho talud no presenta ningún proceso de remoción en masa de carácter local.

Foto 2. Talud de Corte cubierto por vegetación y por un manto para controlar la erosión ubicado costado suroccidental del predio de la Carrera 18X # 68A-02 Sur donde funciona el Colegio Santa Bárbara Sede B en el Sector Catastral Compartir de la Localidad de Ciudad Bolívar.

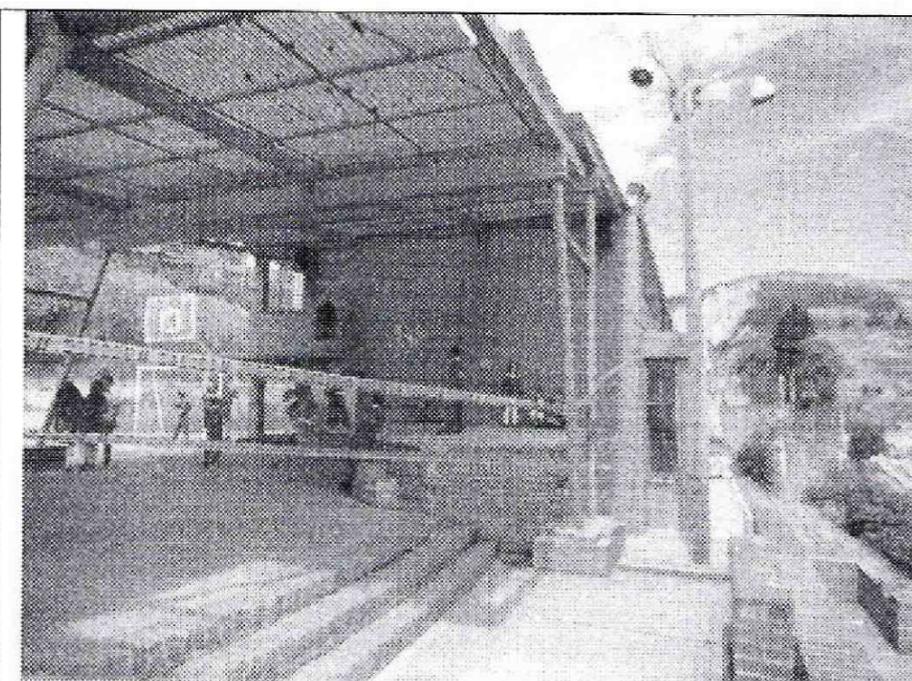
Así mismo, se realizó la inspección visual a las zonas verdes y al mirador ubicado al costado noroccidental del Colegio Santa Bárbara Sede B, donde debido a la topografía del terreno se han realizado diferentes taludes de corte y relleno a fin de acomodar las zonas verdes, un mirador y algunos accesos peatonales. En este sentido se evidenciaron algunas fisuras de tendencial vertical y escalonada sobre los muros de concreto y antepechos de mampostería construidos encima de dichos muros, muros en concreto utilizados posiblemente como medidas de estabilización sobre los taludes de corte y relleno que conforman la zona evaluada. Dichas fisuras presentan aberturas hasta de 1 cm y longitudes variables entre los 1 y 1,5 metros. Así mismo se observó que los antepechos construidos encima de los muros de contención, presentan pérdida de verticalidad. Dichas afectaciones posiblemente se encuentren asociadas a que los muros en concreto al no ser estructuras monolíticas, pudieran no ser las adecuadas para soportar los empujes generados por el terreno. Posteriormente se verificó la Edificación 1 (ver figura 1), la cual se localiza hacia el costado noroccidental de la institución educativa, donde se localizan algunas aulas de clase, edificación que se encuentra construida en mampostería confinada. En la parte posterior de dichas aulas se observó un posible asentamiento del terreno, probablemente debido a la falta de confinamiento del relleno que se encuentra en ese sector, pero no presentan compromiso en la estabilidad ni funcionalidad de las aulas en el corto plazo bajo cargas normales de servicios.

Foto 3. Sector del Mirador y Zonas Verdes del predio de la Carrera 18X # 68A-02 Sur donde funciona el Colegio Santa Bárbara Sede B en el Sector Catastral Compartir de la Localidad de Ciudad Bolívar

Finalmente, debido a las afectaciones evidencias en las zonas verdes y al mirador ubicado al costado noroccidental del Colegio Santa Bárbara Sede B y ante un eventual avance en las afectaciones evidenciadas y posibles colapsos de los antepechos, se recomienda la restricción temporal y preventiva y dichos sectores, hasta tanto se garanticen las condiciones de estabilidad de estos espacio.

- ▲ Mantener la Restricción temporal y preventiva al mirador y zonas verdes ubicadas al costado noroccidental del predio de la Carrera 18X # 68A-02 Sur donde funciona el Colegio Santa Bárbara Sede B en el Sector Catastral Compartir de la Localidad de Ciudad Bolívar, debido a las fisuras y grietas evidenciadas sobre los muros de concreto y antepechos.

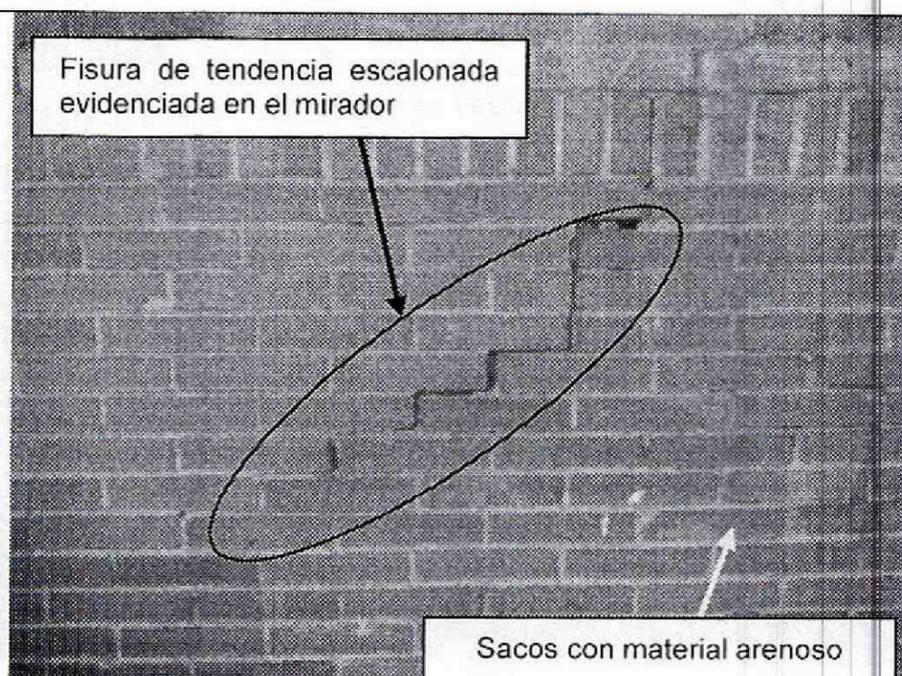
Foto 4. Fisura de tendencia escalonada evidenciada en el mirador ubicado al costado noroccidental del predio de la Carrera 18X # 68A-02 Sur donde funciona el Colegio Santa Bárbara Sede B en el Sector Catastral Compartir de la Localidad de Ciudad Bolívar

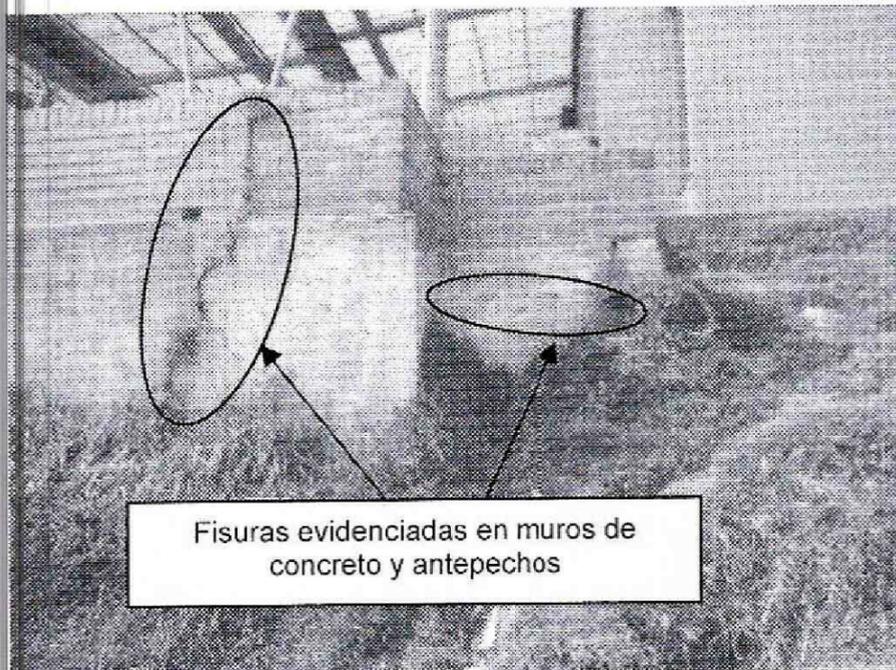
Fisuras evidenciadas en muros de concreto y antepechos

Foto 5. Fisuras evidenciadas en muros de concreto y antepechos de las zonas verdes ubicadas al costado noroccidental del predio de la Carrera 18X # 68A-02 Sur donde funciona el Colegio Santa Bárbara Sede B en el Sector Catastral Compartir de la Localidad de Ciudad Bolívar

#	POSIBLE PROPIETARIO Y/O POSEEDOR	DIRECCIÓN	TELÉFONO	P	A	N	DAÑOS EN EDIFICACIÓN
1	Secretaria De Educación Distrital	Carrera 18X # 68A-2	7172363	573	28	545	Se observaron fisuras de tendencial vertical y escalonada sobre los muros de concreto y antepechos de mampostería construidos encima de dichos muros, muros que estabilizan los taludes de corte y relleno en las zonas verdes y el mirador costado noroccidental del Colegio Santa Bárbara Sede B.

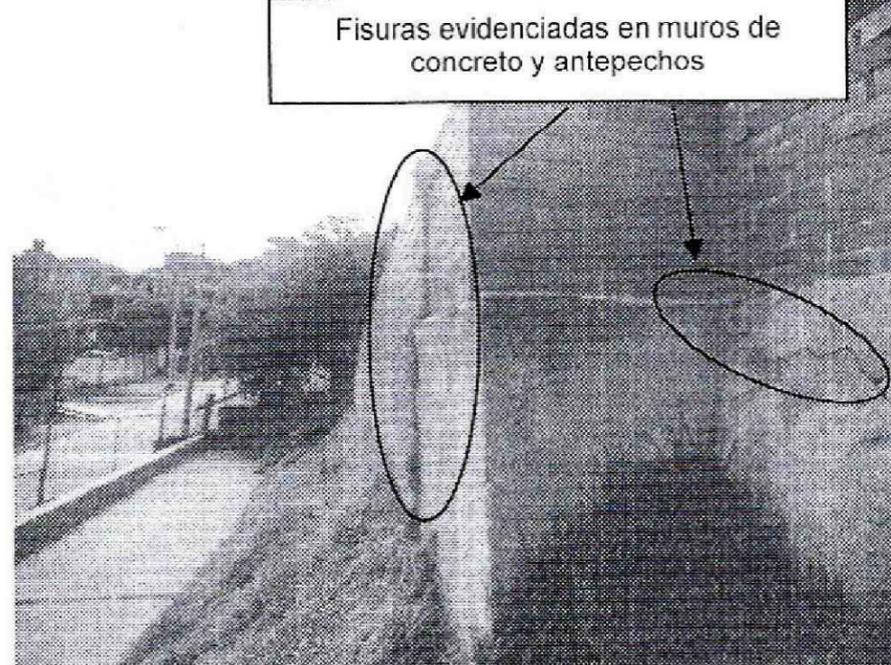
Fisuras evidenciadas en muros de concreto y antepechos

Foto 6. Fisuras evidenciadas en muros de concreto y antepechos de las zonas verdes ubicadas al costado noroccidental del predio de la Carrera 18X # 68A-02 Sur donde funciona el Colegio Santa Bárbara Sede B en el Sector Catastral Compartir de la Localidad de Ciudad Bolívar

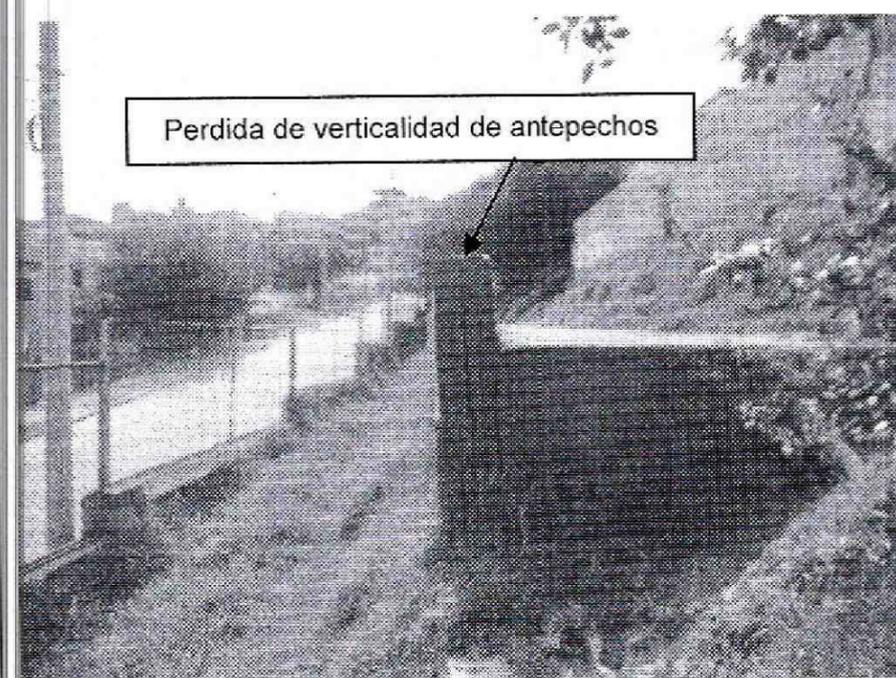
Perdida de verticalidad de antepechos

Foto 7. Perdida de verticalidad de antepechos de las zonas verdes ubicadas al costado noroccidental del predio de la Carrera 18X # 68A-02 Sur donde funciona el Colegio Santa Bárbara Sede B en el Sector Catastral Compartir de la Localidad de Ciudad Bolívar

- ▲ Posible colapso parcial y/o total de los antepechos y/o muros de concreto ubicados en las zonas verdes y en el mirador costado noroccidental del Colegio Santa Bárbara Sede B - Carrera 18X # 68A-02 Sur del Sector Catastral Compartir en la Localidad de Ciudad Bolívar.

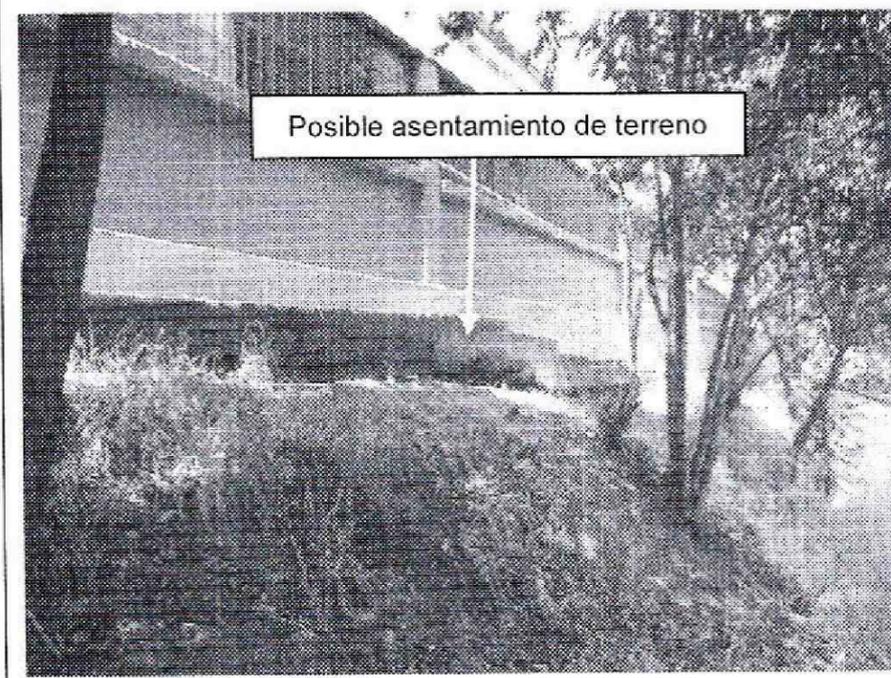
Posible asentamiento de terreno

Foto 8. Posible asentamiento de terreno de la parte posterior de las aulas ubicadas al costado noroccidental del predio de la Carrera 18X # 68A-02 Sur donde funciona el Colegio Santa Bárbara Sede B en el Sector Catastral Compartir de la Localidad de Ciudad Bolívar
