DIAGNÓSTICO TÉCNICO DI - 7252
SUBDIRECCIÓN DE ANÁLISIS Y MITIGACIÓN DE RIESGOS
COORDINACIÓN DE ASISTENCIA TÉCNICA
Radicado FOPAE No. 2014ER8508

| DIRECCIÓN | Carrera 7B No. 13-14 Sur | ÁREA DIRECTA | 200 m ² | | |

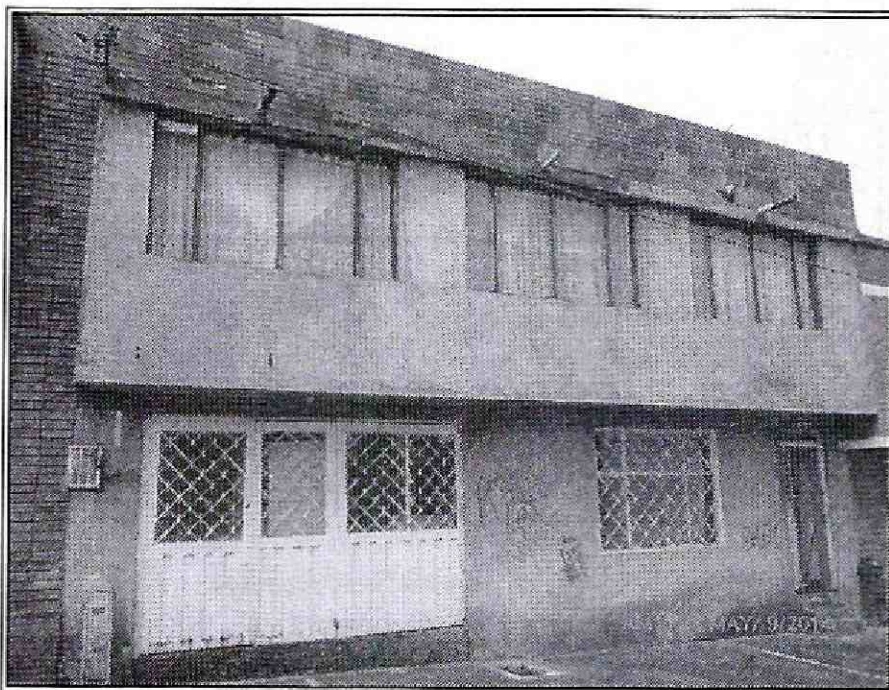
Fotografía 1. Vista de la vivienda emplazada en el predio de la Carrera 7B No. 13-14 sur, Sector Catastral Quinta Ramos de la Localidad de San Cristóbal.

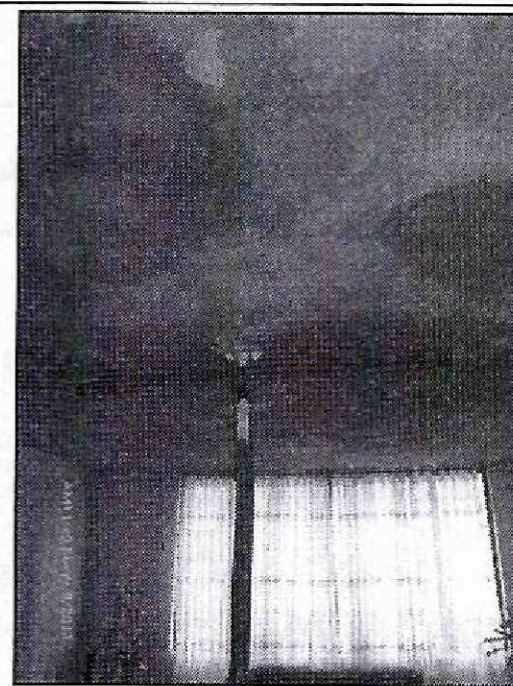
presenta; por otra parte en la placa de entepiso del segundo nivel (en el sector de la sala), se observó deformación en la parte central de la misma, por lo que los responsables del predio la apuntalaron con un paral en madera, cabe resaltar que posiblemente la deformación se encuentre relacionada con deficiencias constructivas al momento de fundir la placa evaluada, situación que con base en la inspección visual no es posible precisar.

Fotografía 2. Vista de la placa de cubierta de la sala de la vivienda evaluada, en la que se observó una deformación en la parte central, la cual posiblemente se encuentre relacionada con deficiencias constructivas al momento de fundir la misma, afectación que no compromete la estabilidad estructural y funcionalidad de este espacio bajo cargas normales de servicio.

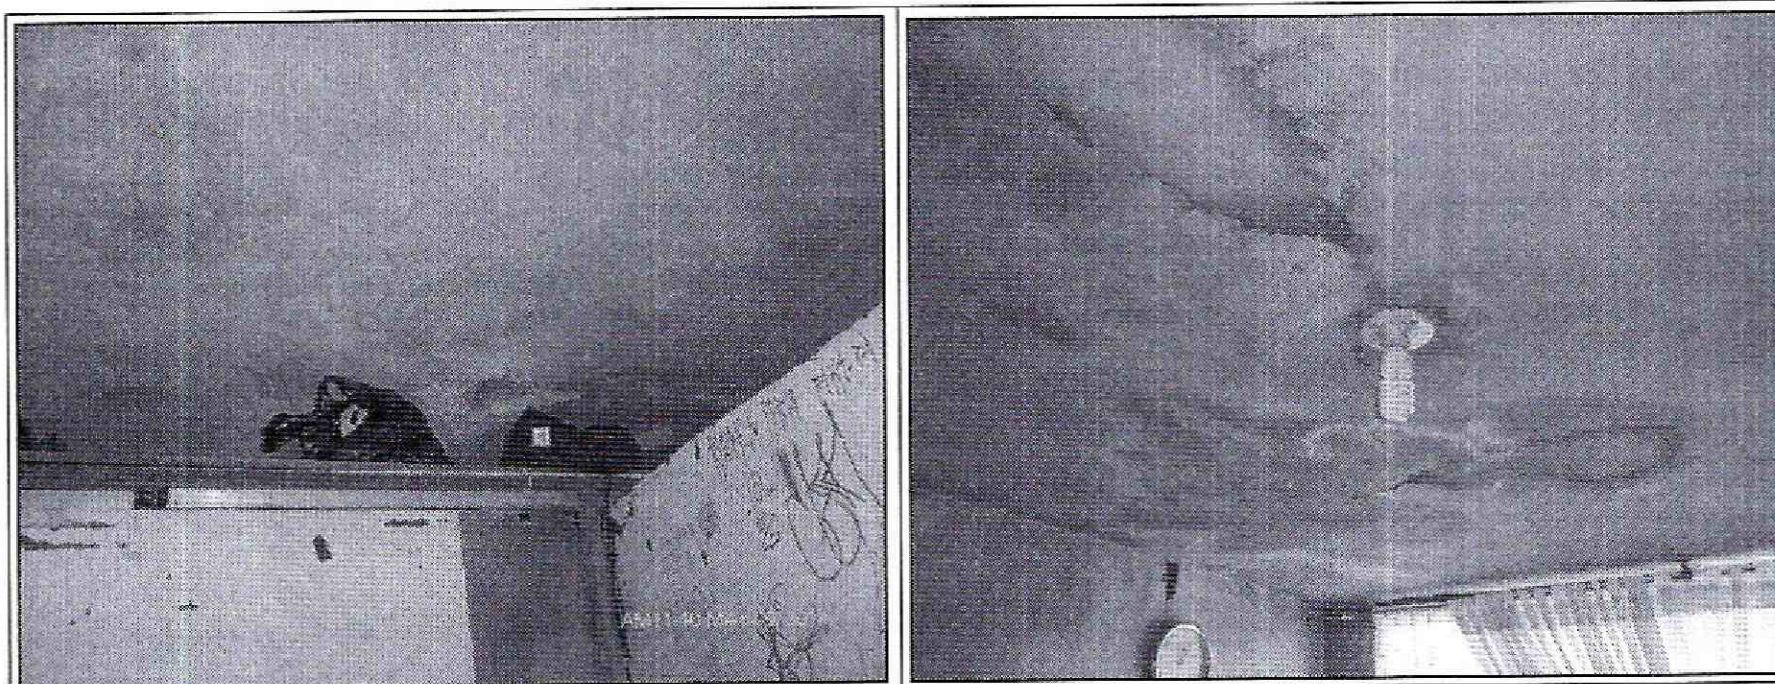
Se identificaron fisuras, deformaciones y desprendimientos menores de la torta inferior de la placa de cubierta del segundo nivel (habitación 2) de la vivienda emplazada en el predio de la Carrera 7B No. 13-14 Sur, situación que genera compromiso en la funcionalidad de dicho espacio.

Fotografía 3 y 4. Se identificó en la placa de cubierta del segundo piso en la habitación 2, presencia de fisuras, deformaciones y desprendimientos menores de la torta inferior de la misma, situación que al momento de la inspección visual comprometen la funcionalidad de dicho espacio, por lo que se recomendó la restricción parcial de la misma.

- Colapso parcial y/o total de la torta inferior de la placa de cubierta del segundo nivel (habitación 2), por las afectaciones identificadas en la misma, situación que comprometería la funcionalidad de dicho espacio.

- Al responsable y/o responsables de la vivienda emplazada en el predio de la Carrera 7B No. 13-14 Sur, Sector Catastral Quinta Ramos de la Localidad de san Cristóbal, **acatar la recomendación de restricción parcial de uso de la habitación 2 (segundo nivel), hasta tanto se garanticen las condiciones de estabilidad estructural de la placa de cubierta y por ende la funcionalidad de dicho sector.**
