DIAGNÓSTICO TÉCNICO – DI No. 7258
SUBDIRECCIÓN DE ANALISIS Y MITIGACION DE RIESGOS
COORDINACIÓN DE ASISTENCIA TECNICA
EVENTO SIRE No. 2267134

DIRECCIÓN	Calle 127B Bis # 21 – 02 Calle 127B Bis # 21 - 86	ÁREA DIRECTA	44 Ha		
BARRIO	Sector Catastral La Calleja	POBLACIÓN ATENDIDA	1499		
UPZ	15 – Country Club	FAMILIAS	1055	ADULTOS	559
LOCALIDAD	1 – Usaquén	PREDIOS EVALUADOS	2		
CHIP	AAA0182OYYN AAA0099ZSFZ	OFICIO REMISORIO	CR-17954

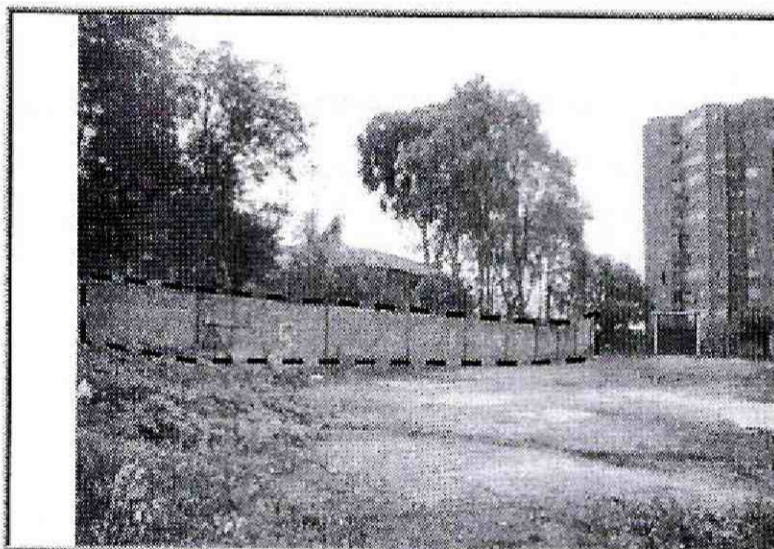
Se evidenció pérdida de verticalidad, como también grietas y fisuras de tendencia longitudinal, con aberturas cercanas a los 3 cm, sobre un muro de cerramiento perimetral que separa el predio de la Calle 127B Bis # 21 - 02 donde se localiza el Colegio Cardenal Sancha y el predio de la Calle 127B Bis # 21 - 86 donde se emplaza el Conjunto Residencial El Bosque (ver figura 1). El muro en cemento presenta una longitud cercana a los 100 m y altura cercana a los 2.5 m, construido mediante mampostería simple, el cual evidencia serias deficiencias constructivas relacionadas por la falta de adecuados elementos de confinamiento y amarre (tipo vigas y columnas), además del avanzado estado de deterioro que presenta el mismo, dada la edad de su construcción, donde se han realizado algunos apuntalamientos hacia el costado oriental del muro, utilizando madera rolliza.

Fotografía 1. Se observa el muro divisorio desde el costado oriental del mismo, donde se localiza el Colegio Cardenal Sancha.

- Hacia el costado oriental del muro evaluado, restringir el uso en una franja de 3.5 metros paralela al muro en comento, donde se localiza el Colegio Cardenal Sancha ubicado en la Calle 127B Bis # 21 – 02 del Sector Catastral La Calleja en la localidad de Usaquén, hasta tanto se garanticen condiciones de estabilidad en el muro evaluado.

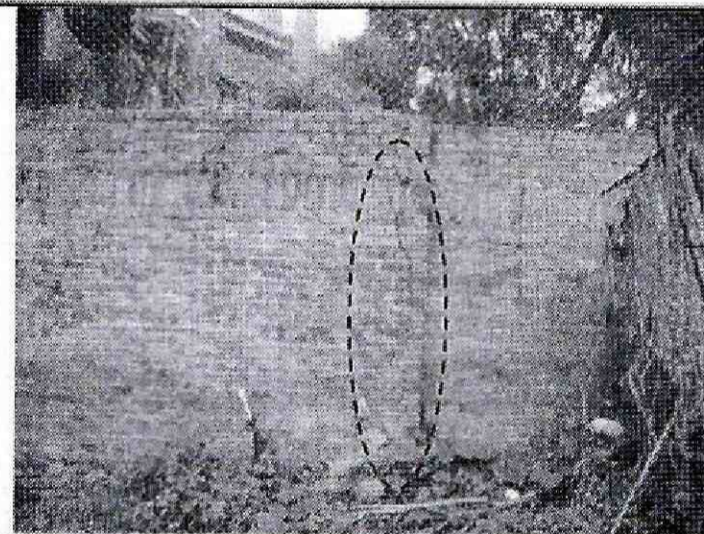
Fotografía 2. Vista de las fisuras de tendencia longitudinal evidenciadas sobre el muro evaluado en el presente informe.

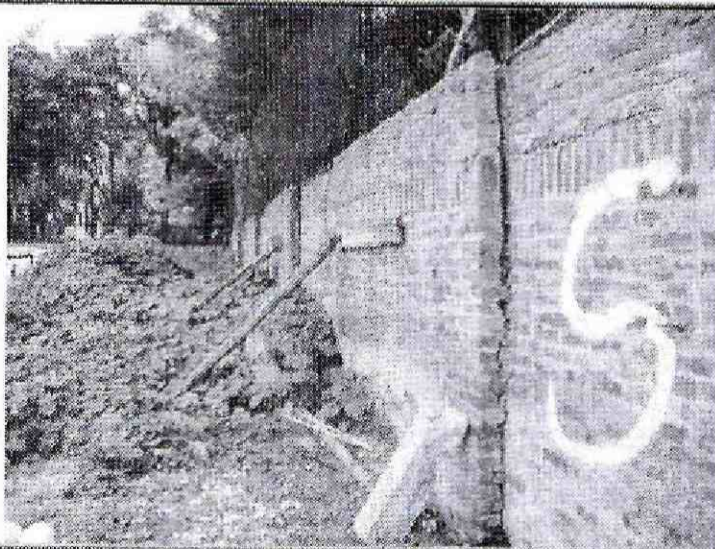
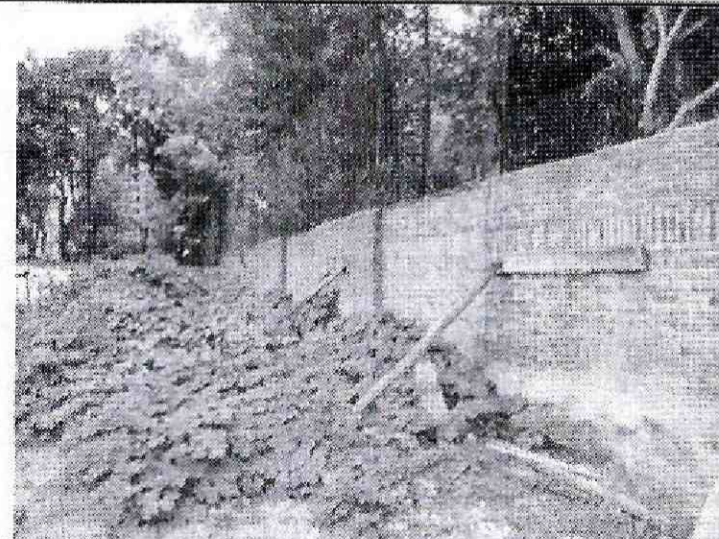
Fotografías 3 y 4. Se observan los apuntalamientos realizados desde el costado oriental del muro.

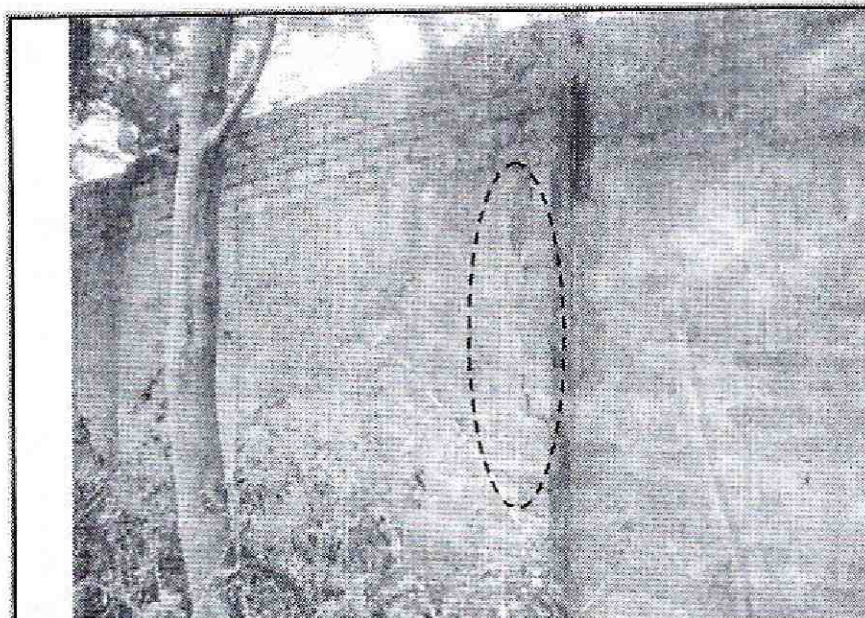
Fotografía 5. Vista de las fisuras de tendencia longitudinal evidenciadas sobre el muro evaluado en el presente informe.

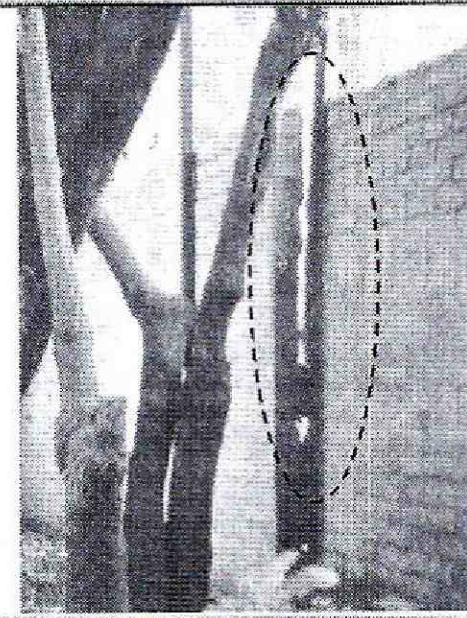
Hacia el costado occidental del muro divisorio evaluado, donde se emplaza el Conjunto Residencial El Bosque, se observa que el mismo presenta en una zona separaciones cercanas a los 30 cm, como también es posible que el muro este soportando cargas ejercidas por el terreno, dado que los predios en este punto presentan diferencias en las cotas del terreno, siendo más alta hacia el costado occidental del muro en cemento. Adicionalmente en el costado occidental del muro evaluado, donde se localiza parte de la zona verde del Conjunto Residencial El Bosque, se observan algunos individuos

Fotografía 6. Vista de las separaciones evidenciadas sobre el muro evaluado en el presente informe.

- Hacia el costado occidental del muro evaluado, restringir el uso en una franja de 2 metros paralela al muro en comento, donde se localiza el Conjunto Residencial El Bosque ubicado en la Calle 127B Bis # 21 – 86 del Sector Catastral La Calleja en la localidad de Usaquén, hasta tanto se garanticen condiciones de estabilidad en el muro evaluado.
