DIAGNÓSTICO TÉCNICO DI - 7272
SUBDIRECCIÓN DE ANÁLISIS Y MITIGACIÓN DE RIESGOS
COORDINACIÓN DE ASISTENCIA TÉCNICA
EVENTO SIRE No. 2145157

DIRECCIÓN	Calle 4 Sur No. 1-60 Este	ÁREA DIRECTA	100 m ²				
BARRIO	Buenos Aires	POBLACIÓN ATENDIDA	90				
UPZ	32 – San Blas	FAMILIAS	20	ADULTOS	60	NIÑOS	30
LOCALIDAD	4 – san Cristóbal	PREDIOS EVALUADOS	10				
CHIP	AAA0000HBLW	OFICIO REMISORIO	CR-18057

3. DESCRIPCIÓN Y CAUSAS:

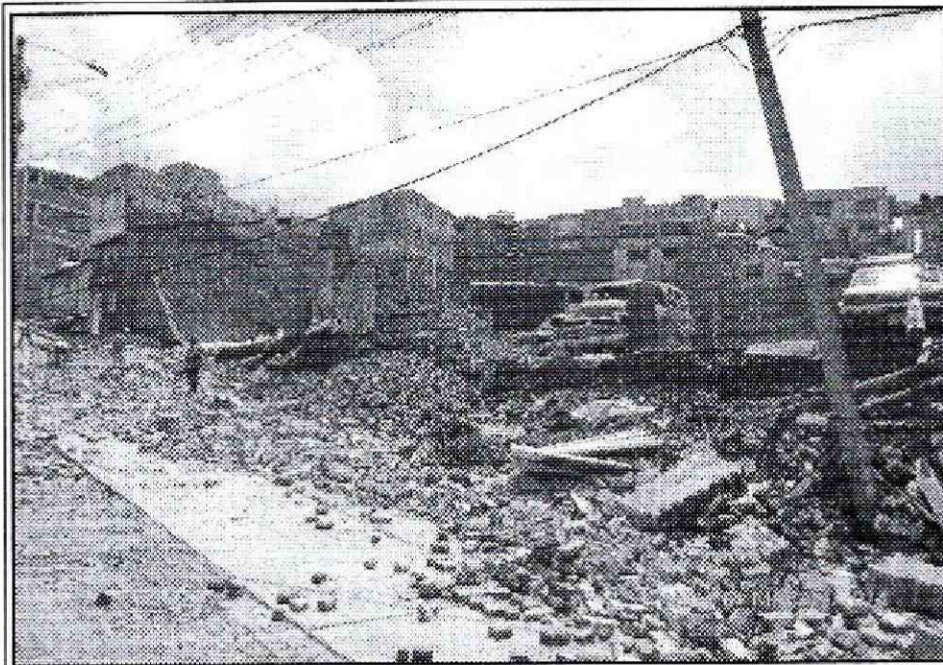
Entre las posibles causas por las cuales se presentó el colapso parcial del tramo de muro que conforma el cerramiento del predio de la Calle 4 Sur No. 1-60 Este, se encuentra posiblemente la ausencia de adecuados elementos de confinamiento y amarre del tipo columnas y vigas, así como la falta de un mantenimiento preventivo en el mismo, situación que con base en la inspección visual no es posible precisar.

Fotografía 1. Vista del tramo de muro del costado occidental del predio de la Calle 4 Sur No. 1-60 Este, Barrio Buenos Aires de la Localidad de San Cristóbal, el cual presentó colapso, situación que generó compromiso en al transitabilidad y funcionalidad de la vía y el sendero peatonal localizado sobre la Carrera 1 Este.

- A los responsables y/o responsables del predio de la Calle 4 Sur No. 1-60 Este, Barrio Buenos Aires de la Localidad de San Cristóbal, acatar la recomendación de Restricción Parcial de Uso del Sendero peatonal y la vía vehicular localizada en la Carrera 1 Este y el sector del parqueadero localizado al costado norte del predio evaluado, **hasta tanto se adelanten todas aquellas acciones necesarias que permitan dar condiciones de estabilidad estructural del tramo de muro donde se presentó el colapso, en pro de garantizar la seguridad de los transeúntes y habitantes del sector.**

- Al responsable del predio de la Calle 4 Sur No. 1-60 Este, Barrio Buenos Aires de la Localidad de San Cristóbal, implementar medidas de mantenimiento, mejoramiento y/o reforzamiento en la totalidad del muro de cerramiento, así como en las construcciones que hagan parte de dicho predio, acciones que se recomiendan adelantar con el apoyo de personal idóneo, garantizando que se cumplan los requerimientos establecidos por la ley, para lo cual se deben tramitar los permisos y licencias correspondientes.

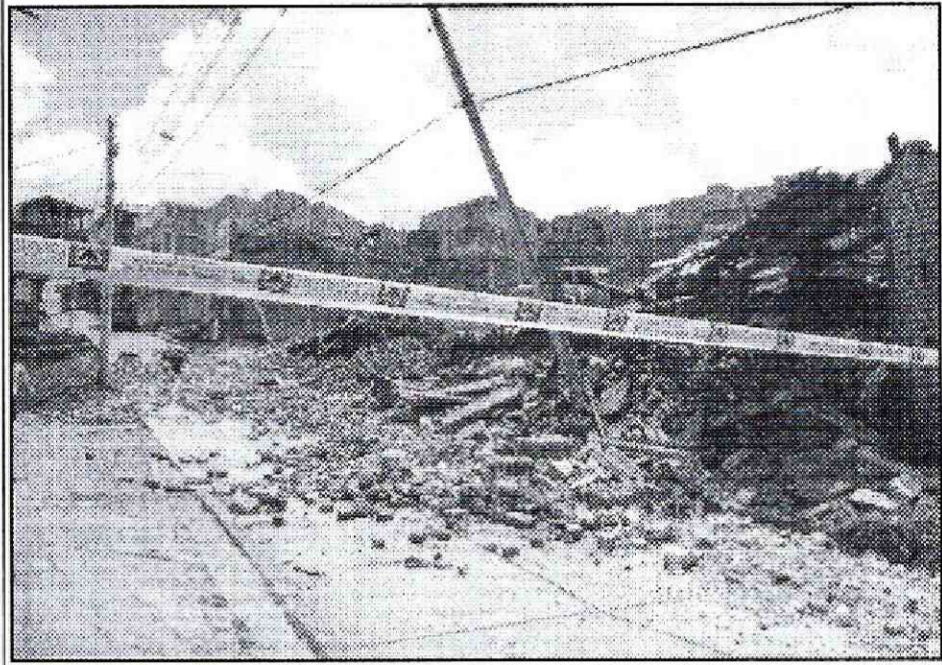
Fotografía 2. Vista del poste a cargo de la empresa de teléfonos, el cual presentó pérdida de verticalidad, situación relacionada con el colapso del muro de cerramiento del predio de la Calle 4 Sur No. 1-60 Este.

- Inspección visual y evaluación cualitativa del predio de la Calle 4 Sur No. 1-60 Este, Barrio Buenos Aires de la Localidad de San Cristóbal y el sector aledaño a este.
- Solicitud a través de la red distrital de emergencias, para que la Empresa de Teléfonos de Bogotá, realizara la revisión del poste en concreto que presentó pérdida de verticalidad por el colapso del muro de cerramiento del costado occidental del predio de la Calle 4 sur No. 1-60 Este, Barrio Buenos aires de la Localidad de San Cristóbal.
- Solicitud de restricción parcial de uso de un sector aledaño al predio que se relaciona a continuación en la tabla No. 2.

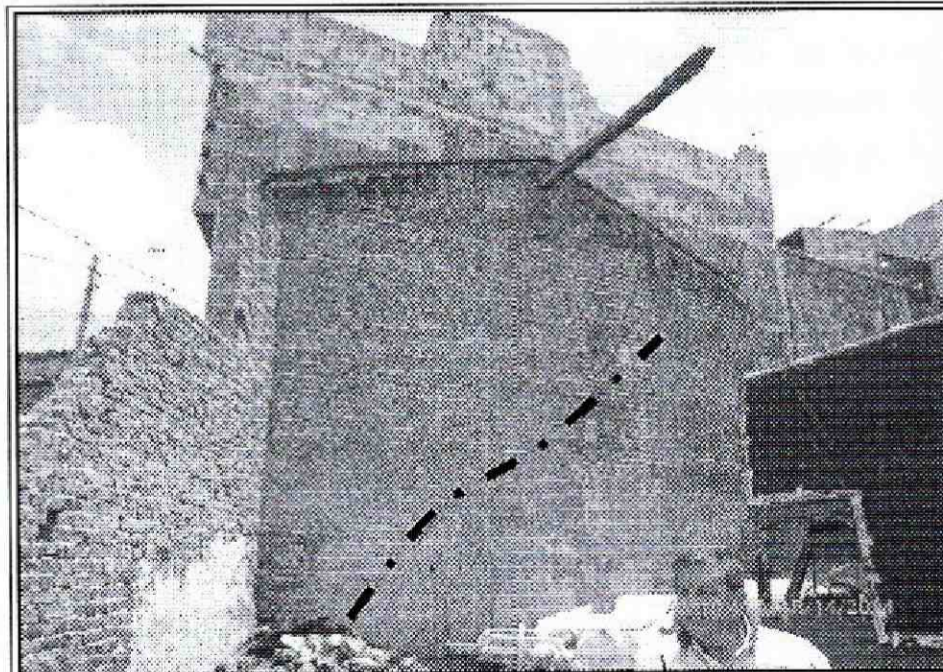
Fotografía 3. Vista del vestigio del muro de cerramiento localizado al costado norte del predio de la Calle 4 Sur No. 1-60 Este, en el cual se identificó una fisura de tendencia diagonal con abertura de 1 centímetro y longitud de aproximadamente 4 metros, afectación que pudiere generar el colapso parcial y /o total del muro, llegando a comprometer la funcionalidad del parqueadero.

- Colapso parcial y/o total de un vestigio de muro de cerramiento localizado al costado norte del predio de la Calle 4 Sur No. 1-60 Este, generando compromiso en la funcionalidad del parqueadero.

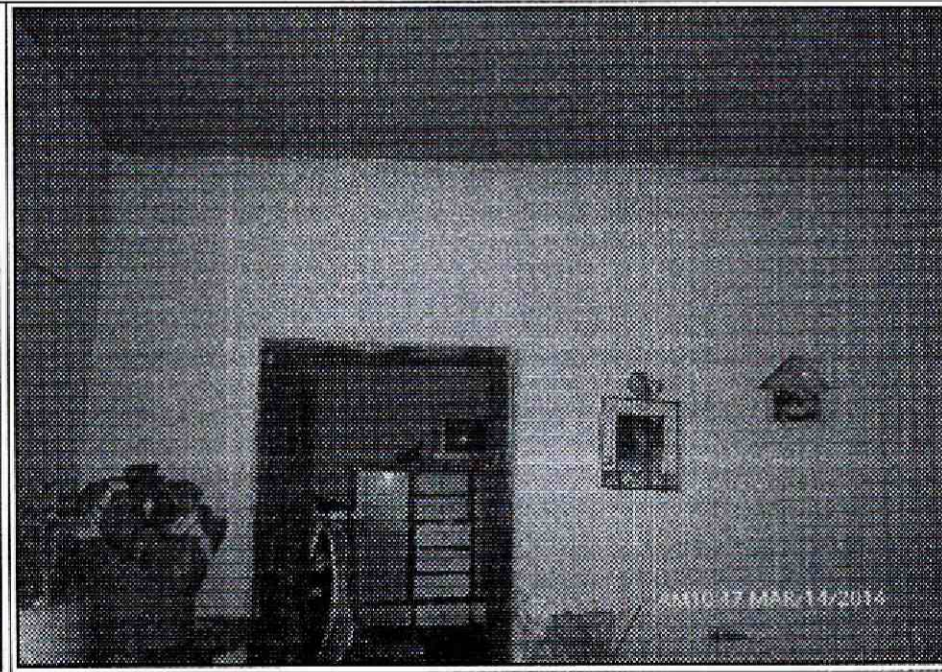
Al interior del predio de la Calle 4 Sur No. 1-60 Este (costado sur occidental), se localiza una edificación de un (1) nivel construida en lo que según la inspección visual es mampostería simple y muros de carga, cuenta con una cubierta liviana en teja de asbesto soportada por un entramado en madera en cual se encuentra oculto por un cielo raso falso en esterilla de guadua y mortero; se resalta que en la vivienda evaluada no se identificaron fisuras, grietas u otro tipo de patología que indique compromiso en su estabilidad estructural y funcionalidad en el corto plazo bajo cargas normales de servicio, ni por el colapso del muro de cerramiento del costado occidental.

Fotografía 4. Vista de la edificación localizada al costado sur occidental del predio de la Calle 4 Sur No. 1-60 Este, la cual al momento de la inspección visual no presenta compromiso en su estabilidad estructural y habitabilidad en el corto plazo bajo cargas normales de servicio, ni por el colapso del muro de cerramiento.
