DIAGNÓSTICO TÉCNICO - DI No. 7429
SUBDIRECCIÓN DE ANÁLISIS Y MITIGACIÓN DE RIESGOS
COORDINACIÓN DE ASISTENCIA TÉCNICA
RADICADO FOPAE 2014ER17432

ATENDIÓ: MARÍA ANGÉLICA QUINTERO QUINTANA				SOLICITANTE				
COE	24	MOVIL	07	MARÍA DEL SOCORRO HURTADO				
FECHA	18 de Septiembre de 2014	HORA	14:10	VIGENCIA: Temporal mientras no se modifique significativamente las condiciones físicas del sector.				
DIRECCIÓN	Edificio 85 Urbano Carrera 19A No. 85-70		ÁREA DIRECTA	0.01 Ha				
SECTOR CATASTRAL	Antiguo Country		POBLACIÓN ATENDIDA	56				
UPZ	97 – Chicó Lago		FAMILIAS	14	ADULTOS	46	NIÑOS	10
LOCALIDAD	2 – Chapinero		PREDIOS EVALUADOS	1				
REFERENCIA	0083141009		OFICIO REMISORIO	CR- 18564				
CHIP	AAA0215SSFT

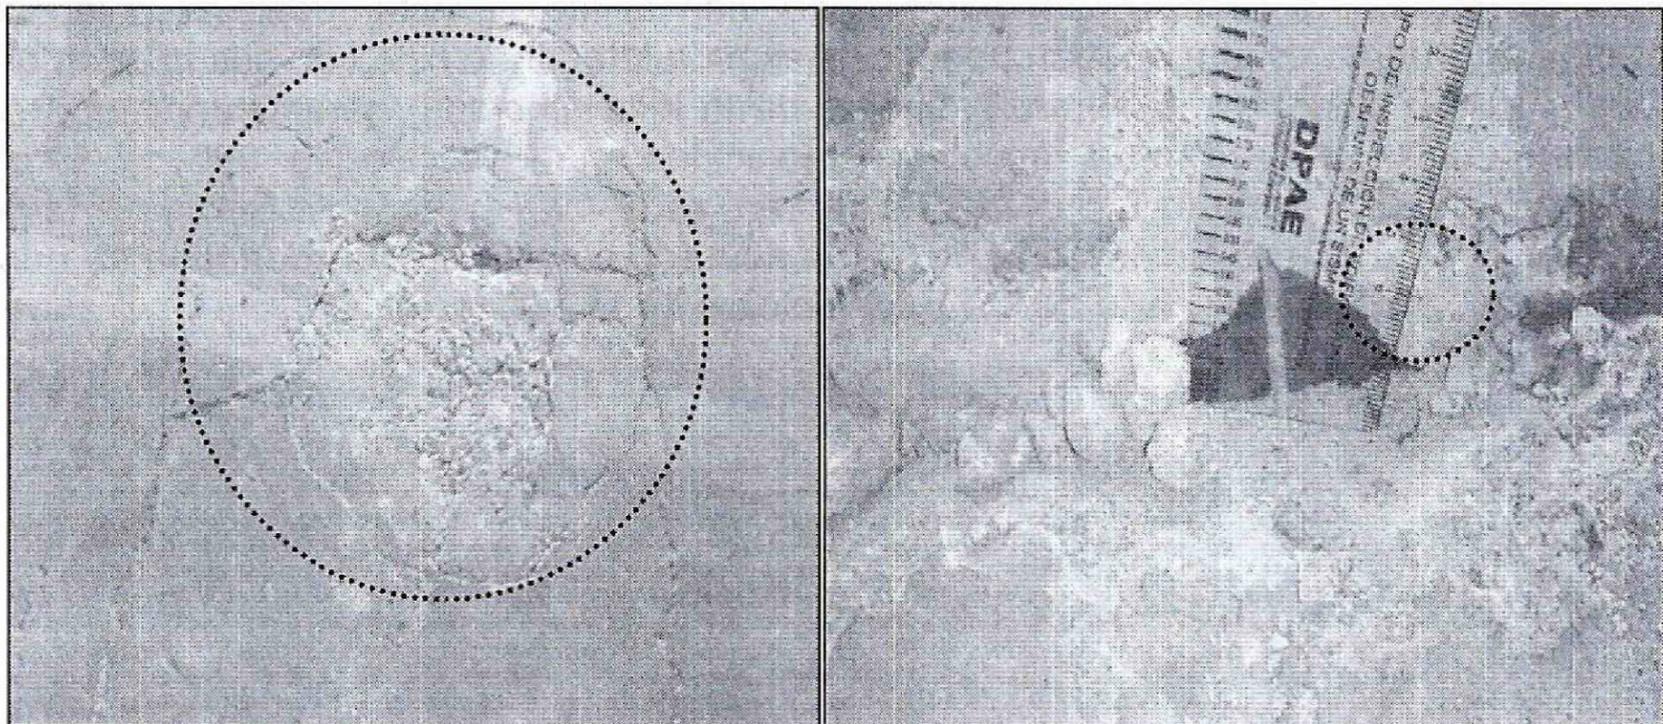
Durante la inspección visual al predio de la referencia, se observan deficiencias constructivas en la zona de parqueo del primer nivel, relacionadas con la torta superior de la losa de entrepiso, la cual tiene aproximadamente 2.0 centímetros de espesor y refuerzos insuficientes para la carga de vehículos que parquean en este lugar. En otros sectores se evidencian grietas y fisuras en la placa, así como

desprendimientos de esta capa y exposición de aceros de refuerzo en sótano 1 y primer piso.

Dentro de las posibles causas de las lesiones evidenciadas se tienen deficiencias constructivas y de diseño o calidad de los materiales usados, lo cual sumado a los asentamientos diferenciales normales de la Edificación y a la carga proveniente del tráfico y parqueo de los vehículos de los residentes (algunos blindados), han ocasionado los desprendimientos evidenciados, situación que con base en la inspección visual no se puede asegurar.

Fotografía 2 y 3. Vista de los desprendimientos de la torta superior de placa de entrepiso y vista de la exposición de los refuerzos (y su dimensión) en el nivel 1 de parqueo del Edificio 85 Urbano ubicado en la Carrera 19A No. 85-70 del Sector Catastral Antiguo Country de la Localidad de Chapinero

- Mantener la restricción parcial de uso de los sectores de parqueo del nivel 1 y semisótano que presentan desprendimientos, hasta tan se adelante el reforzamiento y reparación de la placa de entepiso, con el fin de garantizar su funcionalidad ante cargas normales de servicio.
- Adelantar de **manera inmediata** por parte de los responsables de la construcción del Edificio 85 Urbano, administradores y/o propietarios de las viviendas emplazadas en la Carrera 19A No. 85-70 del Sector Catastral Antiguo Country de la Localidad de Chapinero, obras de reforzamiento y/o reparación en sectores de parqueo, con el fin de mitigar los daños evidenciados, con el apoyo de personal

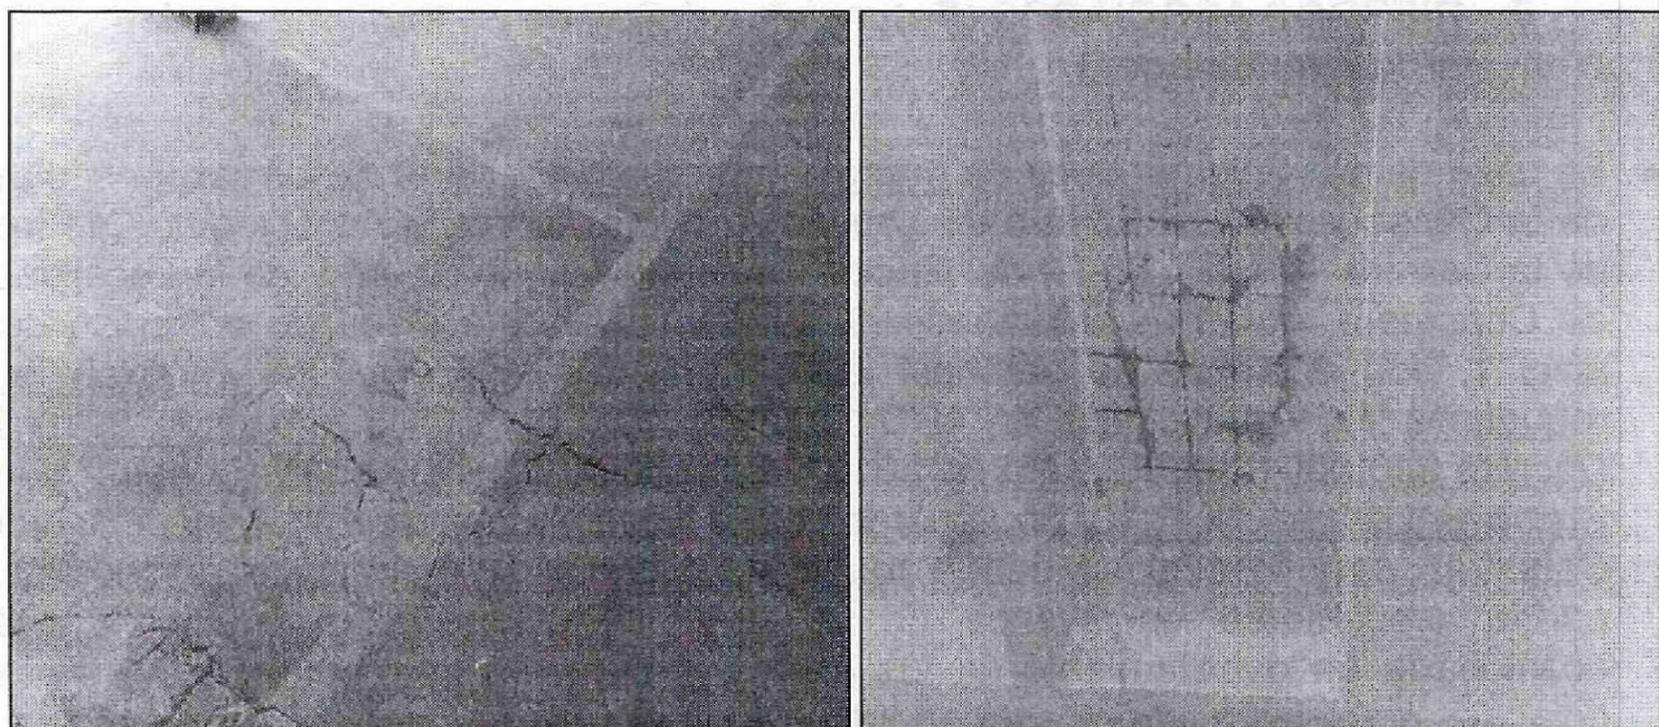
Fotografía 4 y 5. Vista de las grietas de tendencia longitudinal en placa de entepiso y de la exposición de los refuerzos desde el semisótano del Edificio 85 Urbano ubicado en la Carrera 19A No. 85-70 del Sector Catastral Antiguo Country de la Localidad de Chapinero
