DIAGNÓSTICO TÉCNICO - DI No. 7435
SUBDIRECCIÓN DE ANÁLISIS Y MITIGACIÓN DE RIESGOS
COORDINACIÓN DE ASISTENCIA TÉCNICA
RADICADO FOPAE 2014ER17983

En atención al radicado FOPAE No. 2014ER17983, respecto a la solicitud de visita técnica para el predio ubicado en la Carrera 14 No. 91-91 del Sector Catastral El Chicó de la localidad de Chapinero, me permito informarle lo siguiente:

El día 24 de Septiembre de 2014 en atención al radicado de la referencia, personal del Fondo de Prevención y Atención de Emergencias FOPAE, realizó visita técnica al Edificio Tamaití ubicado en la Carrera 14 No. 91-91 del Sector Catastral El Chicó de la Localidad de Chapinero. Durante la inspección se encuentra una edificación de cinco (5) pisos y un semisótano, construido mediante pórticos de concreto con placas de entrepiso aligeradas. Este edificio data de 1970 (fecha anterior a la entrada en vigencia de las primeras normas de sismo resistencia del año 1984). En la edificación se emplazan diez (10) apartamentos (dos (2) por cada nivel).

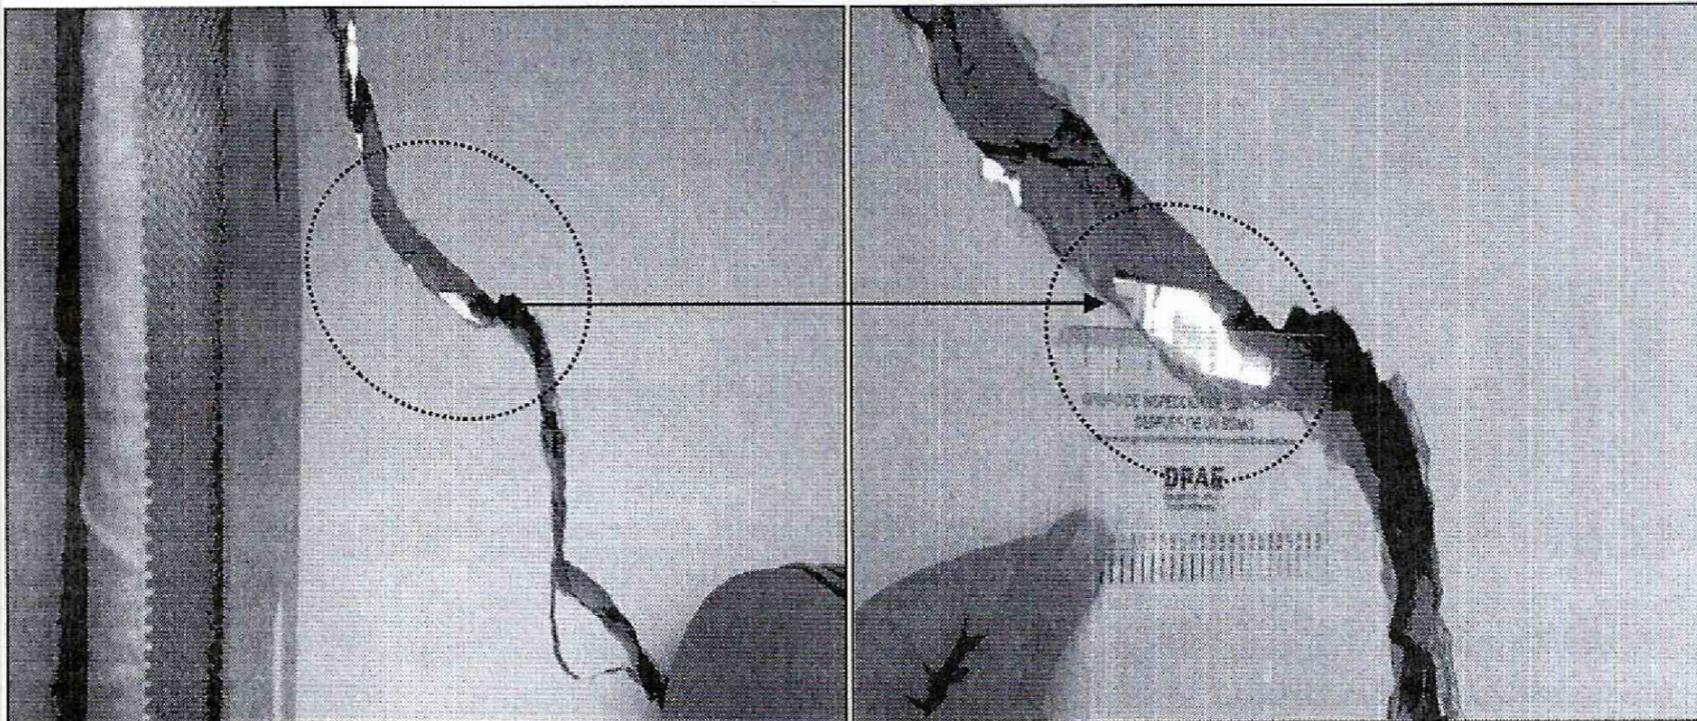
Se realiza inspección al interior del Apartamento 102, que según personal de administración que atiende la visita, es el único predio que a la fecha presenta afectaciones. En el costado sur y oriental de la vivienda se observa un espacio aparentemente adosado a la estructura principal del Edificio, el cual tiene uso de zona de juegos y patio, el cual presenta lesiones de tipo mecánico en muros de cerramiento perimetral, tales como grietas de tendencia escalonada de abertura 3.5 centímetros en el costado oriental, grietas de tendencia diagonal y vertical de aberturas variables entre 1.0 y 20.0 milímetros en el sector sur de este espacio.

Fotografía 2 y 3. Vista de muros perimetrales del Apartamento 102 del edificio de la Carrera 14 No. 91-91 Sector Catastral El Chicó de la Localidad de Chapinero donde se observan las grietas de tendencia escalonada que superan los 3.0 centímetros de abertura.

- A los responsables de los daños, administradores y/o propietarios del edificio ubicado en la Carrera 14 No. 91-91 del Sector Catastral El Chicó de la Localidad de Chapinero, acatar la recomendación de restricción parcial de uso del patio y zona de juegos del Apartamento 102, esto con el fin de salvaguardar la integridad física de los residentes, debido a que en caso de no acatar las recomendaciones y la solicitud de **RESTRICCIÓN**, radica en cabeza del residente la responsabilidad exclusiva por el riesgo que asume y al que expone a los demás habitantes del inmueble.

- A los responsables de los daños, administradores y/o propietarios del edificio ubicado en la Carrera 14 No. 91-91 del Sector Catastral El Chicó de la Localidad de Chapinero, realizar de **manera inmediata** un estudio detallado de patología (estudio geotécnico y estructural) donde se contemple la totalidad de las obras de reforzamiento estructural, reparación y mitigación, con el objetivo de garantizar la estabilidad, funcionalidad y seguridad del Edificio así como de las edificaciones y demás equipamiento adyacente, para garantizar la seguridad de los usuarios y transeúntes. Dicho estudio deberá estar soportado técnicamente por profesionales idóneos (ingenieros estructurales y geotecnistas) y responsables de los daños, mediante los estudios y análisis que consideren apropiados, que demuestren suficientemente que las obras propuestas garantizan un factor de seguridad apto para la estabilidad de la estructura y las construcciones aledañas. Por otra parte, dichos estudios deberán permitir establecer la(s) causa(s) detonante(s) de los daños, así como el grado de afectación de cada uno sus elementos que constituyen el edificio; información con la cual se podrá establecer el tipo de intervención que debe implementarse en los mismos para llevarlos a sus condiciones originales y óptimas para su uso.

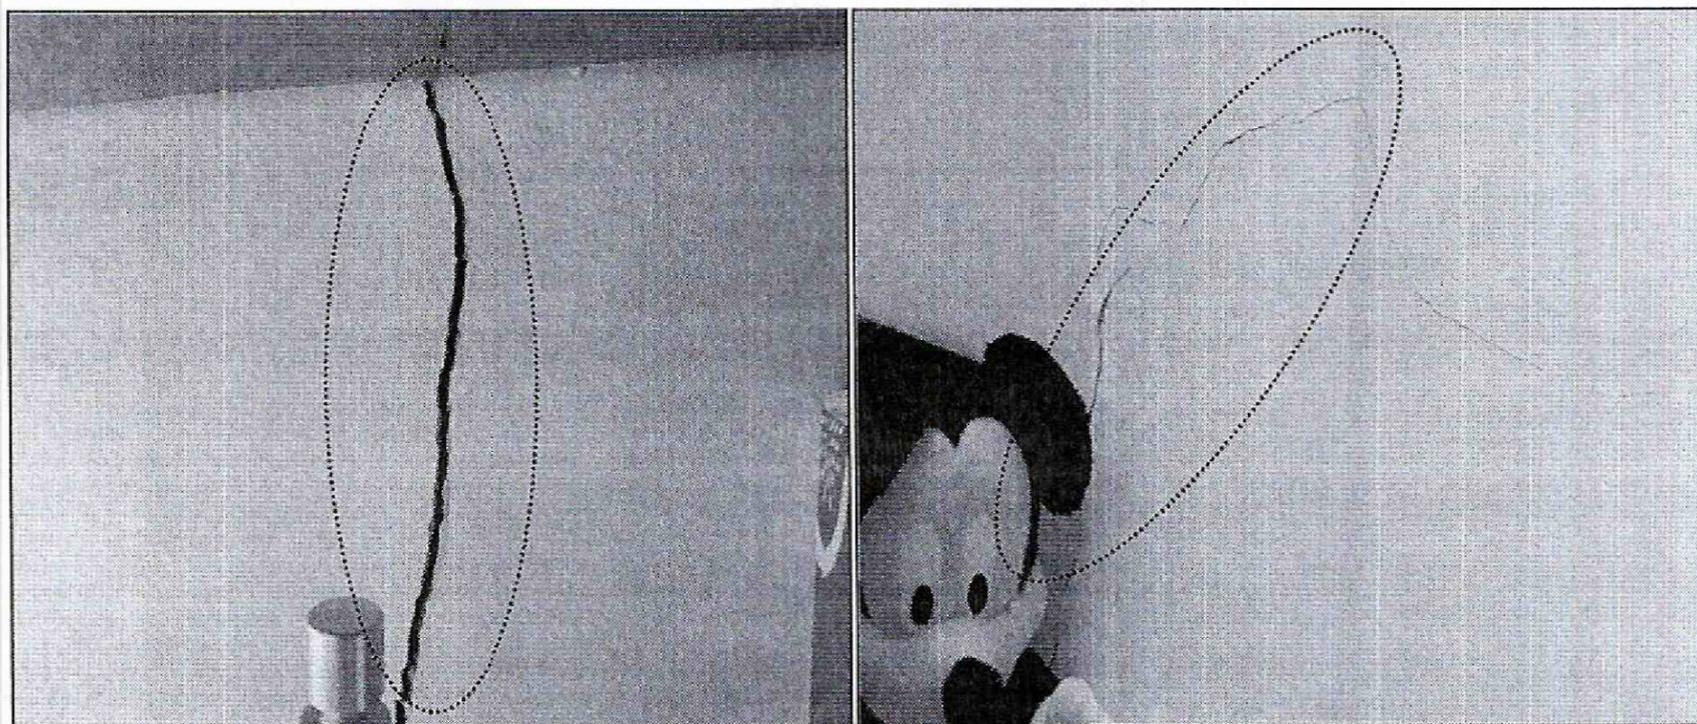
Fotografía 4 y 5. Vista de muros perimetrales del Apartamento 102 del edificio de la Carrera 14 No. 91-91 Sector Catastral El Chicó de la Localidad de Chapinero donde se observan las grietas de tendencia vertical y escalonada en el sector de juegos.

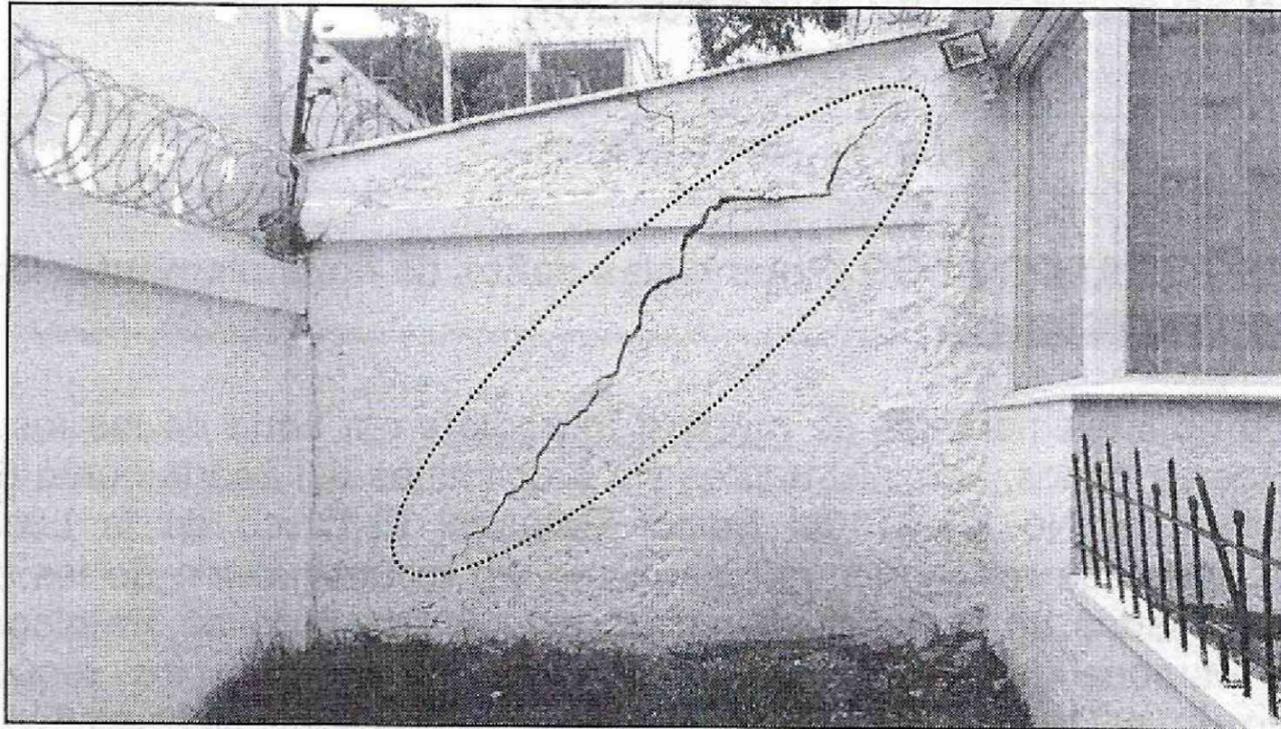
Fotografía 6. Vista de las grietas de tendencia diagonal en muros perimetrales del Apartamento 102 del edificio de la Carrera 14 No. 91-91 Sector Catastral El Chicó de la Localidad de Chapinero

Dado el estado actual y la edad del edificio ubicado en la Carrera 14 No. 91-91 del Sector Catastral El Chicó de la Localidad de Chapinero, es posible que ante un avance de los asentamientos diferenciales producto de la pérdida de esfuerzos experimentados por el terreno por las sobrecargas al que está expuesto por las obras de excavación o por las posibles deficiencias constructivas inherentes a la fecha de construcción, se puedan presentar colapsos parciales o totales de algún elemento de la ampliación del Apartamento 102, de no adelantarse de manera inmediata las obras de mitigación, reparación y reforzamiento pertinentes que permitan retornar esta vivienda al estado estructural óptimo para su uso, con el fin de evitar el posible incremento de las lesiones con el paso del tiempo.
