**DIAGNÓSTICO TÉCNICO DI-7437**  
**SUBDIRECCIÓN DE ANÁLISIS Y MITIGACIÓN DE RIESGOS**  
**COORDINACIÓN DE ASISTENCIA TÉCNICA**  
**EVENTO DE EMERGENCIA 2548735**

<b>DIRECCIÓN</b>	Calle 25 No. 37 - 39	<b>ÁREA DIRECTA</b>	150 m <sup>2</sup>			
<b>BARRIO</b>	El Recuerdo	<b>POBLACIÓN ATENDIDA:</b>			4	
<b>UPZ</b>	37 – Quinta Paredes	<b>FAMILIAS</b>	1	<b>ADULTOS</b>	3	<b>NIÑOS</b> 1
<b>LOCALIDAD</b>	13 – Teusaquillo	<b>PREDIOS EVALUADOS</b>			1	
<b>CHIP</b>	AAA0073HABS	<b>OFICIO REMISORIO</b>			CR-18582

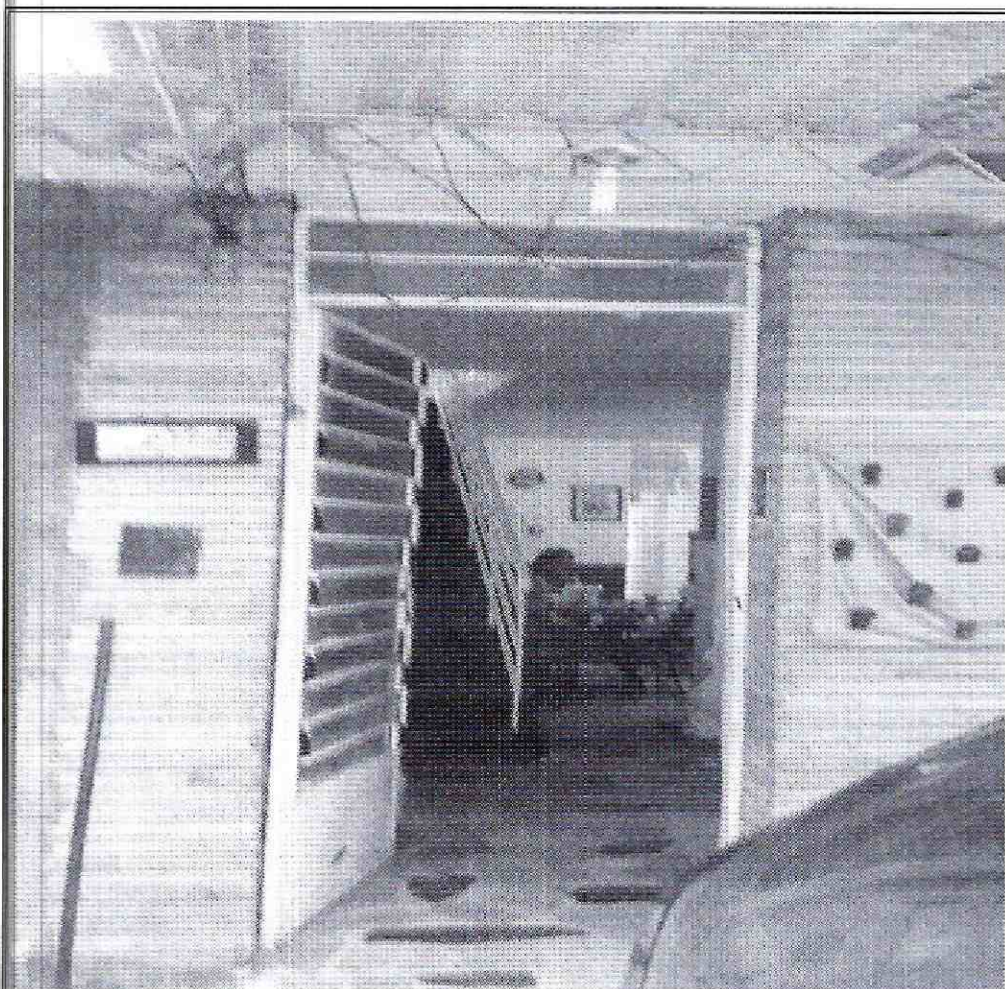
**Foto No. 1.** Vista frontal de la vivienda emplazada en el predio de la Calle 25 A No. 37 - 39 sector catastral El Recuerdo de la Localidad de Teusaquillo

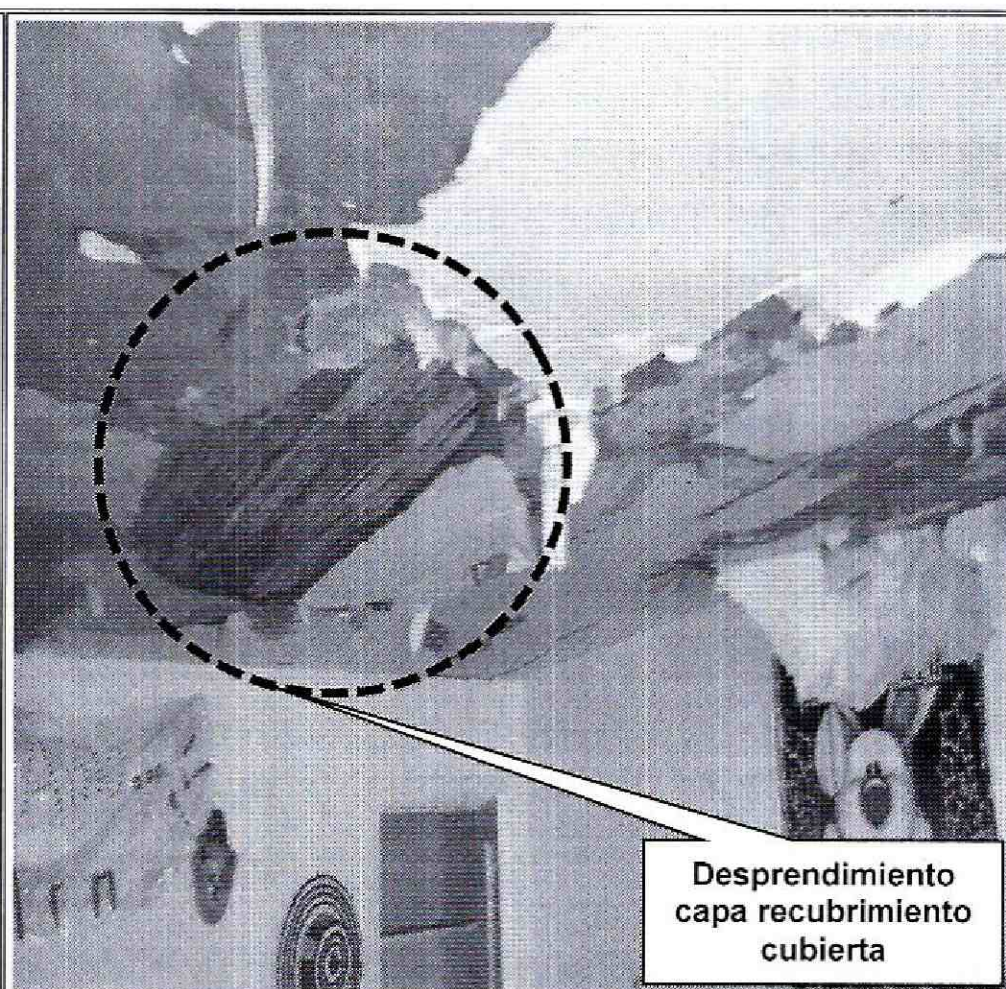
En el predio en comento se pudo identificar un desprendimiento de una parte de la capa de recubrimiento (cielorraso) de la cubierta en una habitación ubicada al costado Sur (segundo piso) de aproximadamente 2.5 m<sup>2</sup>; así mismo y de acuerdo a la inspección visual se pudo identificar en un espacio del primer piso, utilizado como la sala, un desprendimiento menor del recubrimiento (cielorraso) de la losa de entepiso.

Entre las posibles causas por la cual se presentan los desprendimientos del recubrimiento (cielorraso), las humedades y deterioros en la estructura se puede mencionar la edad de la edificación y la falta de mantenimiento preventivo de los elementos que la componen. Se resalta que de no realizarse las acciones correctivas necesarias es posible que se presenten en el corto plazo desprendimientos adicionales del recubrimiento (cielorraso), situación que puede llegar a comprometer la estabilidad y habitabilidad de la vivienda en general.

**Foto No. 2** vista interior de la vivienda. Desprendimiento capa recubrimiento cubierta en habitación costado sur, aproximadamente 2.5 m<sup>2</sup>

Teniendo en cuenta la posibilidad de que se sigan presentando desprendimientos de la capa de recubrimiento de la cubierta, se recomienda restringir temporalmente el uso de una (01) habitación ubicada al costado sur en el segundo piso, además se restringe el uso de la sala del inmueble ubicada al costado norte, hasta tanto se garanticen las condiciones de estabilidad de dicha espacios.

- A los propietarios y/o responsables del predio de la Calle 25 A No. 37 – 39 sector catastral El Recuerdo Localidad de Teusaquillo, mantener la restricción temporal de uso de la habitación ubicada al costado Sur en el segundo piso y de la sala en el primer piso, hasta que se mitigue la condición de riesgo que se presenta en el predio.

- A los propietarios y/o responsables del predio de la Calle 25 A No. 37 – 39 sector catastral El Recuerdo Localidad de Teusaquillo, realizar el mantenimiento y mejoramiento de la cubierta de manera INMEDIATA, con el objeto de garantizar la estabilidad estructural, funcionalidad y habitabilidad del predio.

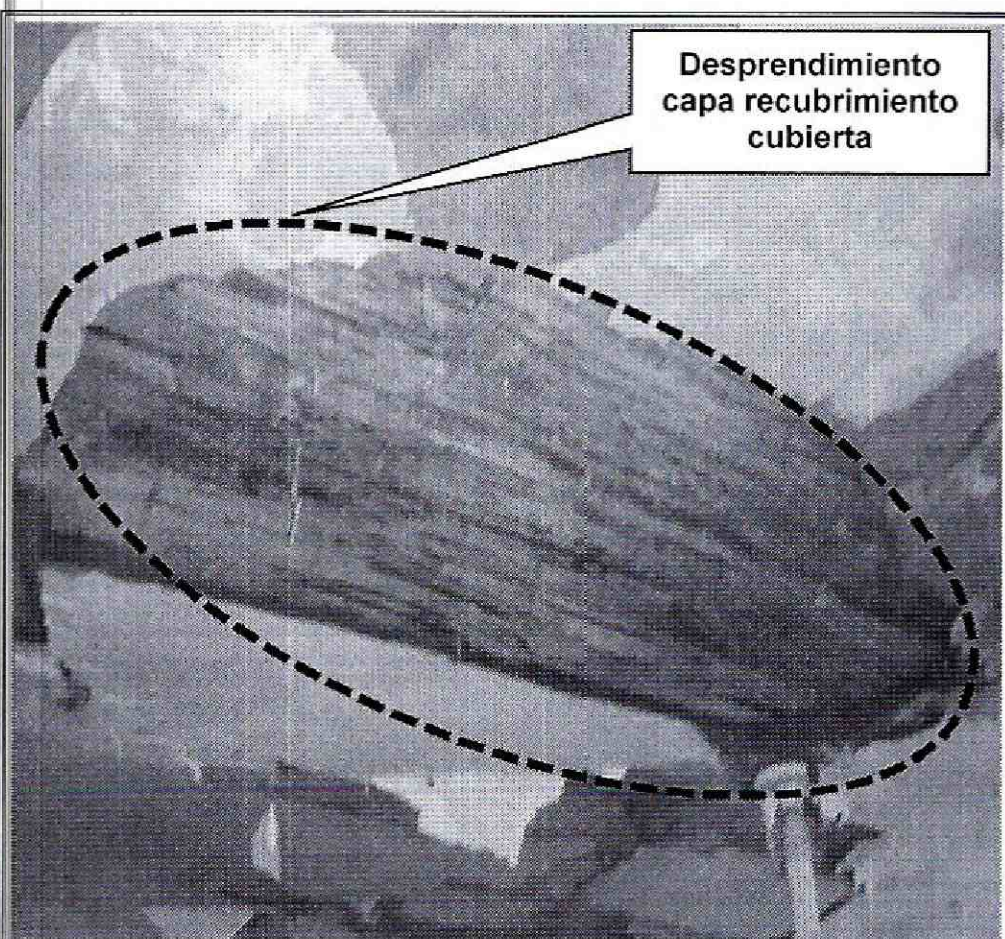
**Foto No. 3** Vista interior de la vivienda. Desprendimiento capa recubrimiento cubierta en habitación costado sur

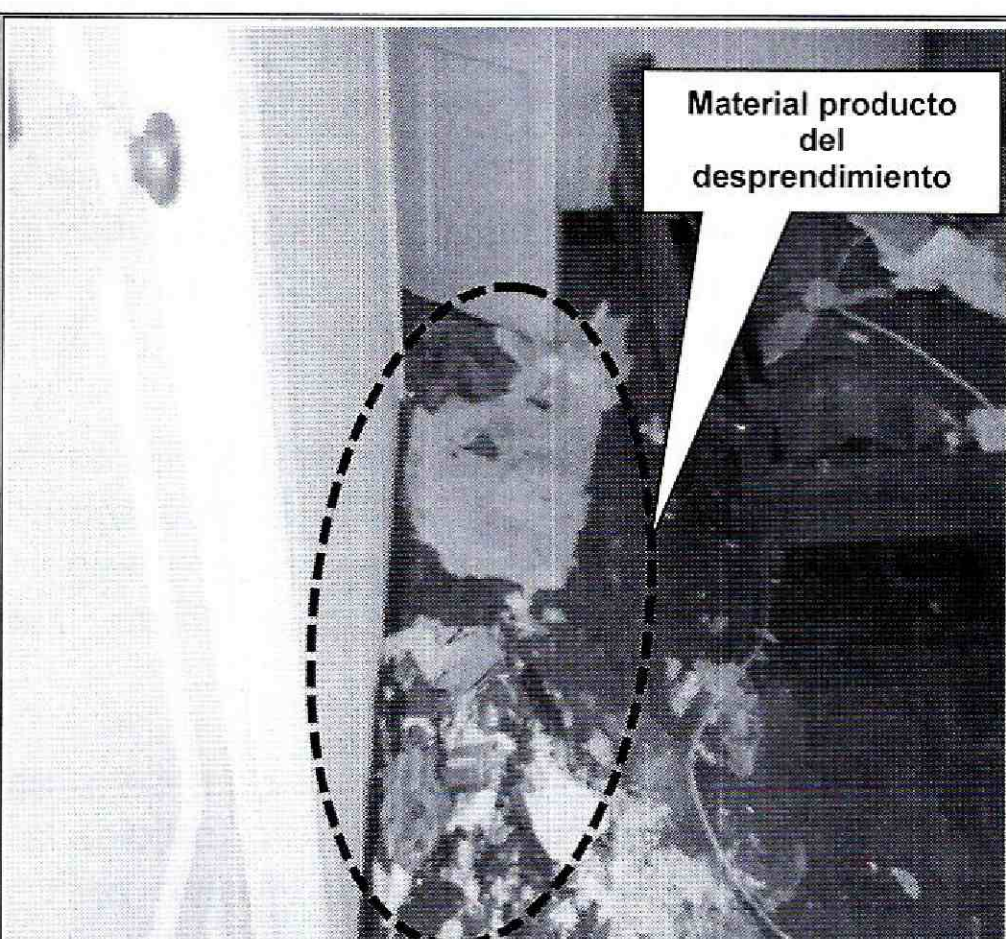
**Foto No. 4** Vista interior de la vivienda. Material producto del desprendimiento en habitación segundo piso

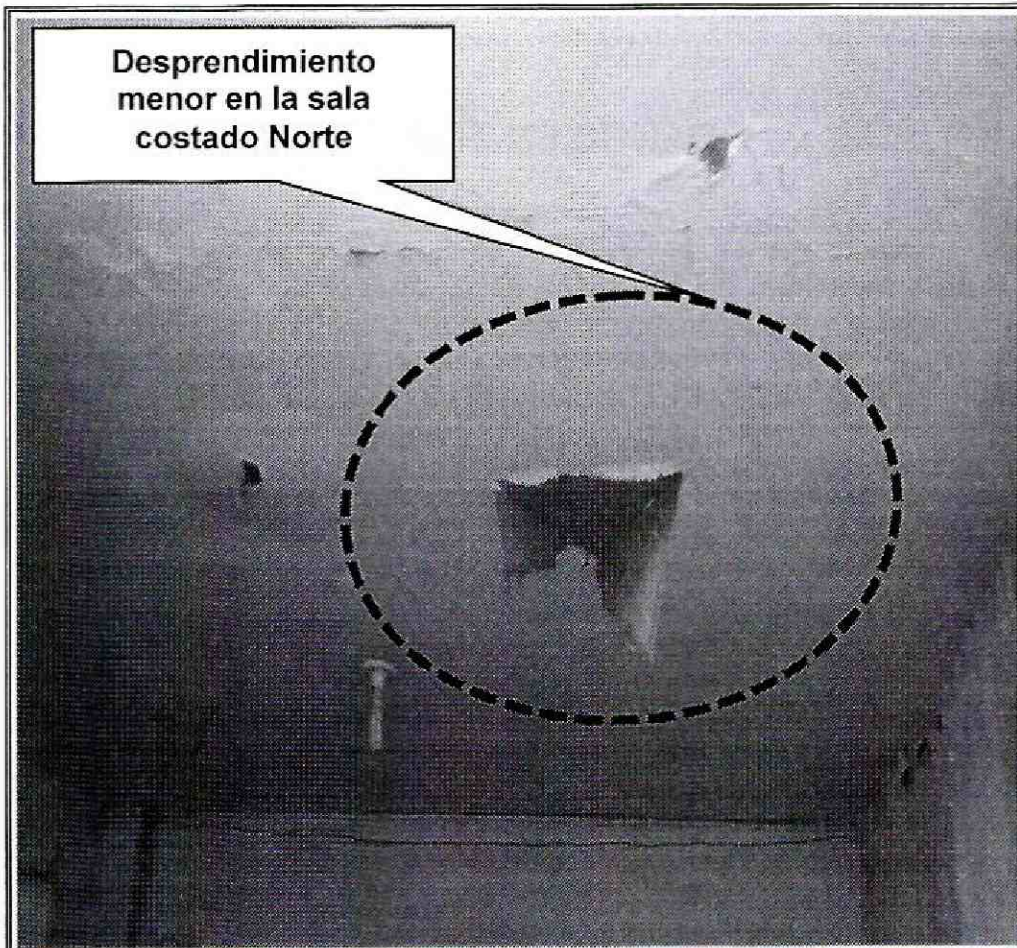
Desprendimiento menor en la sala costado Norte

**Foto No. 5.** Vista interior de la vivienda emplazada en el predio de la Calle 25 a No. 37 - 39 sector catastral El Recuerdo de la Localidad de Teusaquillo

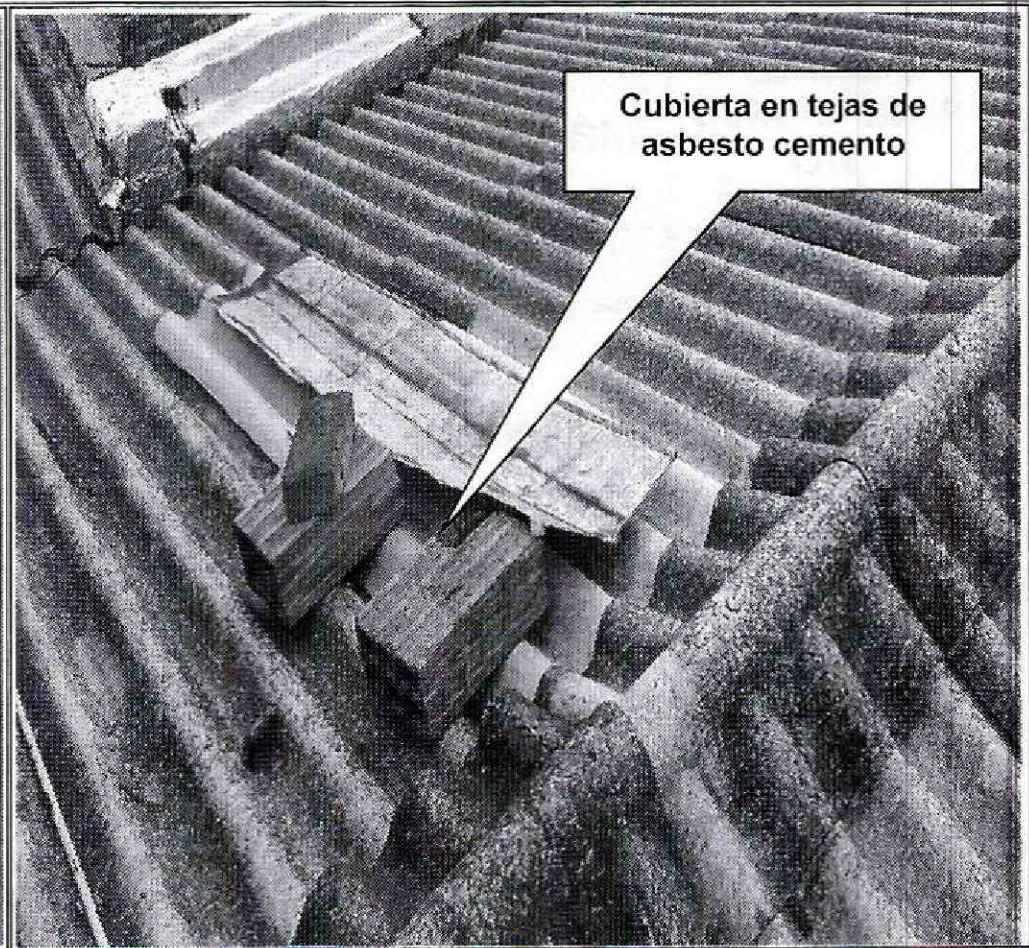
Cubierta en tejas de asbesto cemento

**Foto No. 6** Vista Cubierta del predio ubicado en la Calle 25 a No. 37 - 39 sector catastral El Recuerdo de la Localidad de Teusaquillo

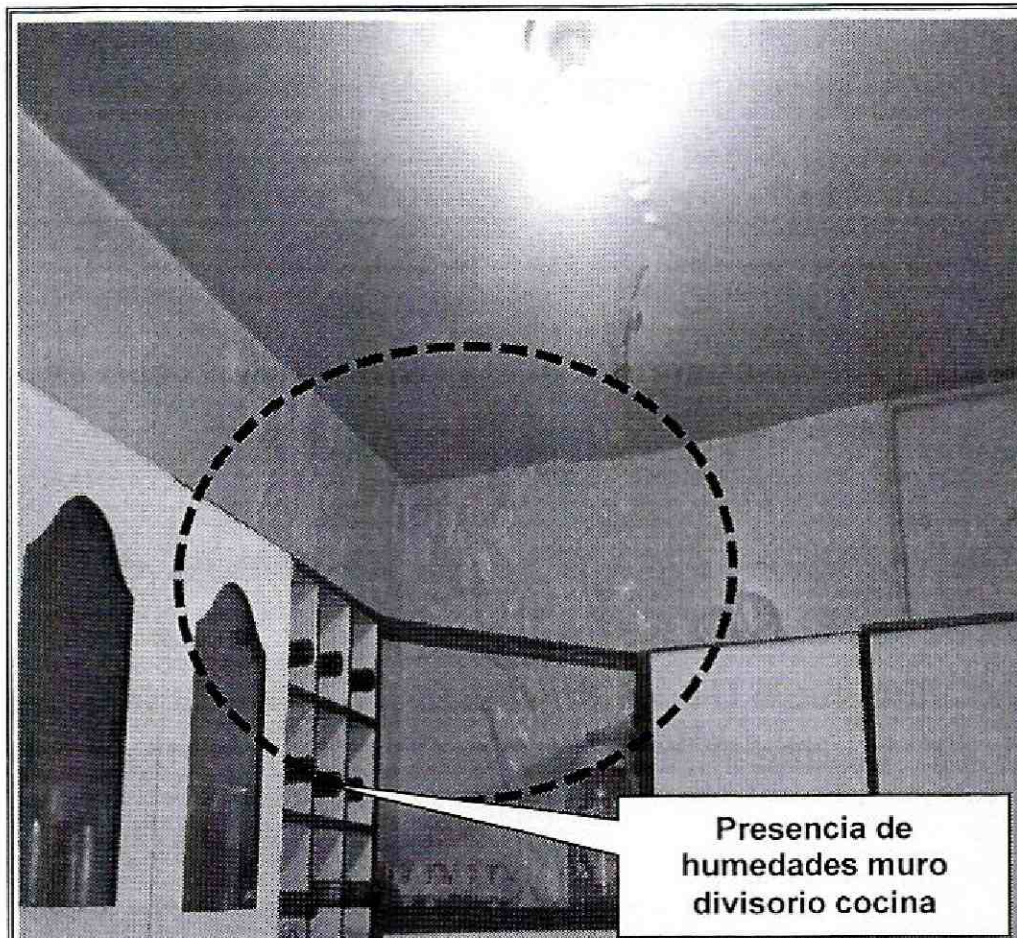
Adicionalmente, el predio ubicado en la Calle 25 A No. 37 – 39 sector catastral El Recuerdo Localidad de Teusaquillo, cuenta con humedades considerables en los muros divisorios de cocina (primer piso) y habitaciones (segundo piso), así mismo se identificaron algunas fisuras en los enchapes del baño del segundo piso, estas fisuras son de tendencia vertical, presentan una abertura aproximada de 1 mm y una longitud de aproximadamente 2 metros.

Presencia de humedades muro divisorio cocina

**Foto No. 7.** Vista interior de la vivienda emplazada en el predio de la Calle 25 a No. 37 - 39 sector catastral El Recuerdo de la Localidad de Teusaquillo. Cocina primer piso costado Sur

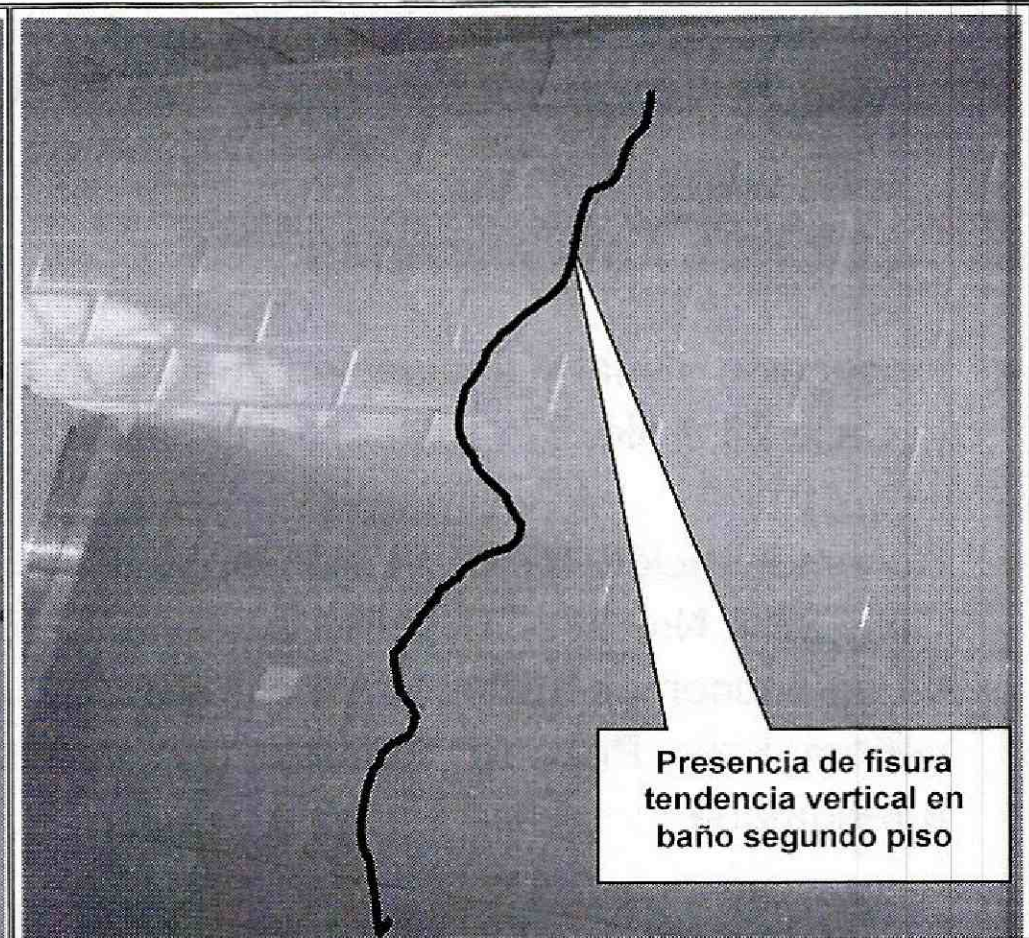
Presencia de fisura tendencia vertical en baño segundo piso

**Foto No. 8** Vista interior de la vivienda emplazada en el predio de la Calle 25 a No. 37 - 39 sector catastral El Recuerdo de la Localidad de Teusaquillo. Baño segundo piso costado Sur
