| | <b>DIAGNÓSTICO TÉCNICO</b> | Código: | GAR- FT - 03 |

**DIAGNÓSTICO TÉCNICO - DI No. 7440**  
**SUBDIRECCIÓN DE ANÁLISIS Y MITIGACIÓN DE RIESGOS**  
**COORDINACIÓN DE ASISTENCIA TÉCNICA**  
**RADICADO FOPAE 2014ER17916**

| <b>DIRECCIÓN</b> | Calle 120A No. 7 - 40 | | <b>ÁREA DIRECTA</b> | 0.01 Ha | | | | |

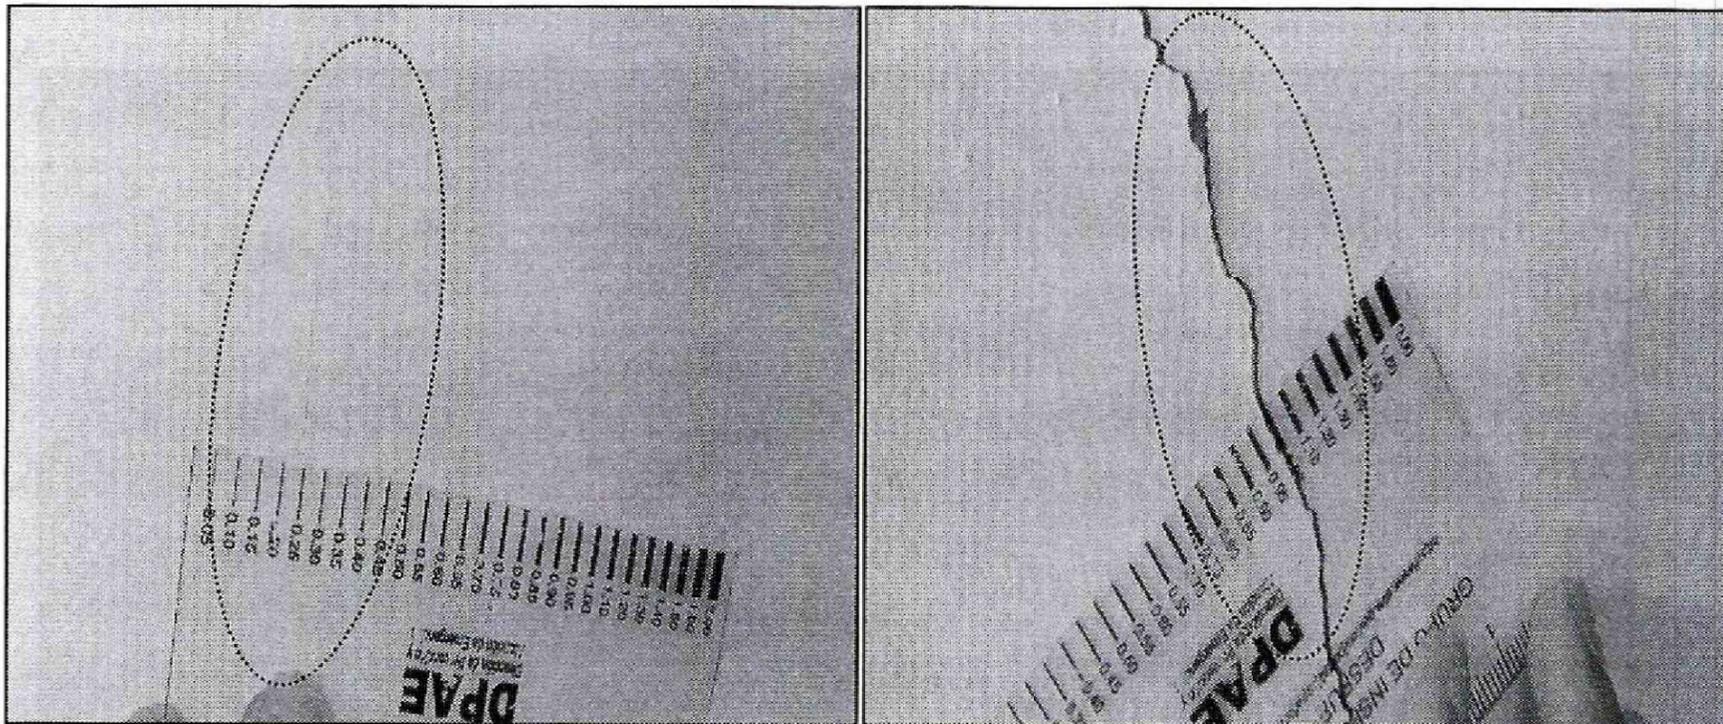
Se realiza inspección al interior del predio, encontrando lesiones de tipo mecánico en muros perimetrales y divisorios del segundo nivel, tales como: grietas de tendencia vertical de abertura 1.0 milímetro en muro perimetral del costado norte, grietas en la torta inferior del cielo raso en varios sectores de las oficinas, dilataciones en juntas de muros y fisuras de tendencia vertical en muros perimetrales del costado oriental.

**Fotografía 2 y 3.** Vista de muros perimetrales del segundo piso del predio de la Calle 120A No. 7 - 40 Sector Catastral Santa Bárbara Oriental de la Localidad de Usaquén donde se observan las fisuras y grietas de tendencia vertical

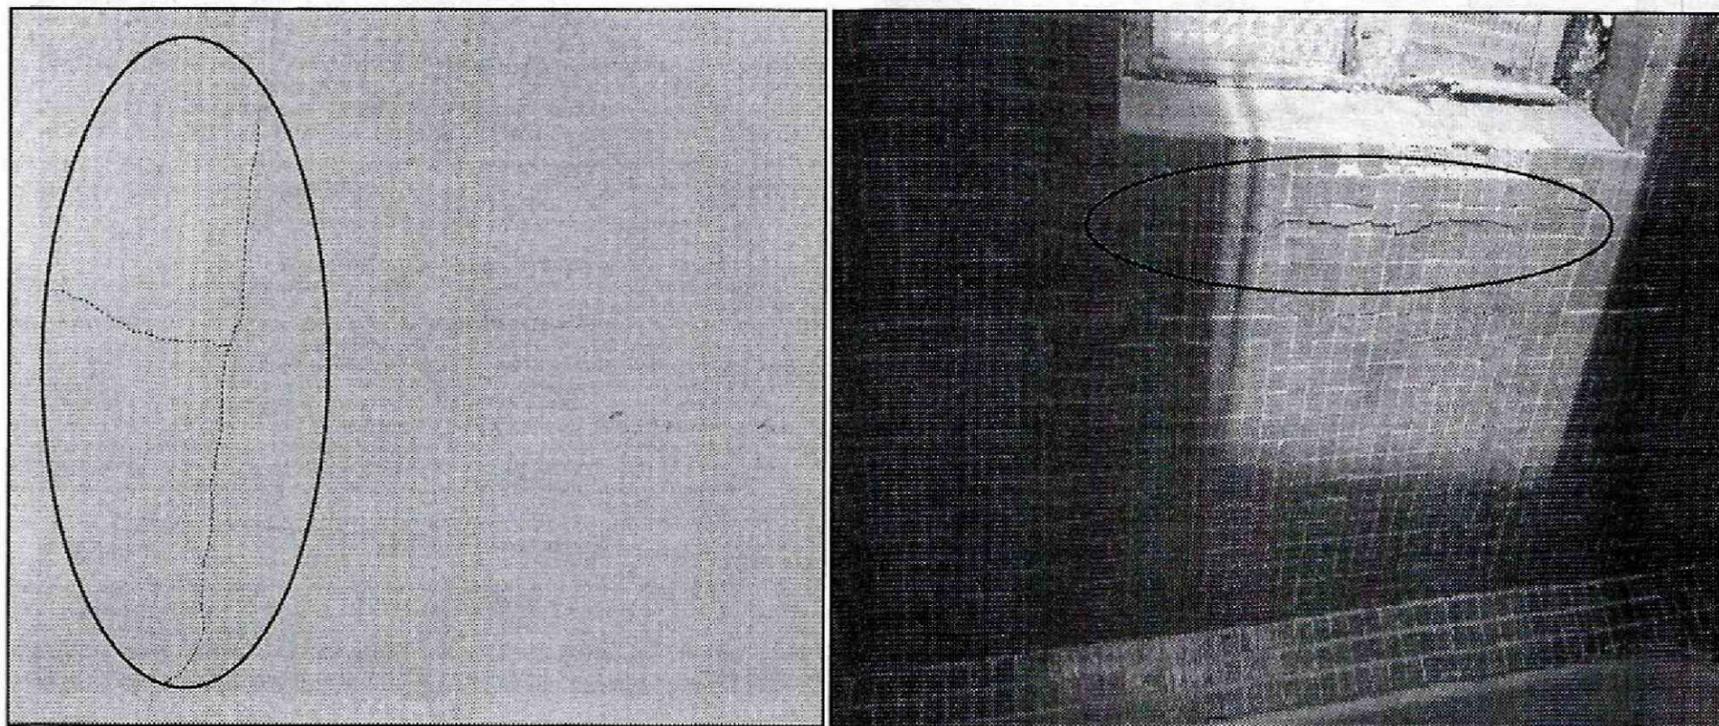
**Fotografía 4 y 5.** Vista de la torta inferior del cielo raso la cual presenta grietas de tendencia irregular y grietas en enchapes de baño del predio de la Calle 120A No. 7 - 40 Sector Catastral Santa Bárbara Oriental de la Localidad de Usaquén.

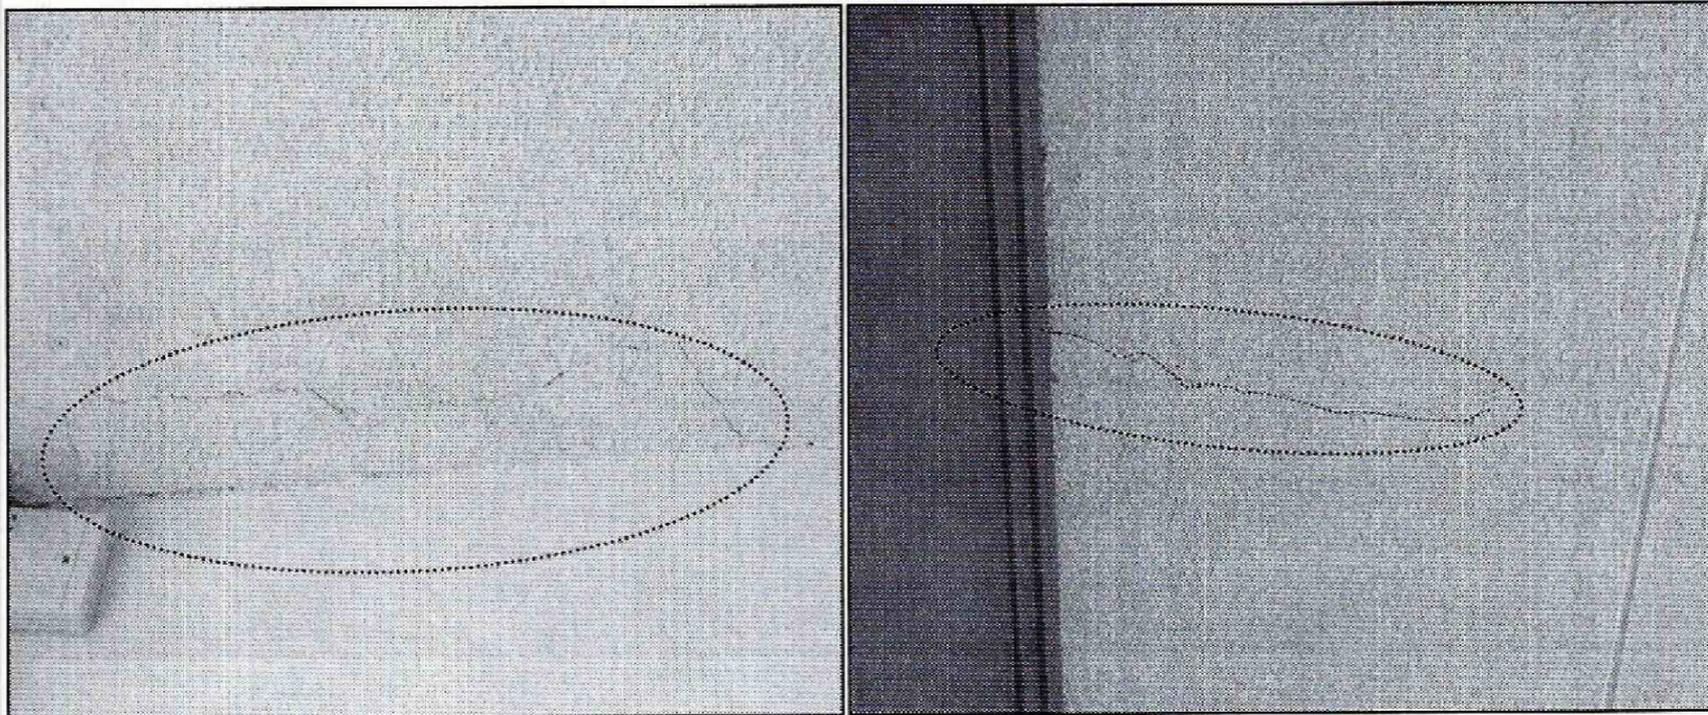
**Fotografía 6 y 7.** Vista de la torta inferior del cielo raso la cual presenta grietas de tendencia irregular en dos oficinas del predio de la Calle 120A No. 7 - 40 Sector Catastral Santa Bárbara Oriental de la Localidad de Usaquén

- La funcionalidad de las dos (2) oficinas del costado nororiental de la Edificación ubicada en la Calle 120A No. 7 - 40 se encuentra comprometida **en la actualidad** ante la acción de cargas normales (habituales) de servicio y ante la acción de cargas dinámicas (sismos u otros), por las lesiones evidenciadas, las cuales afectan muros perimetrales y torta inferior del cielo raso, razón por la cual se recomendó la restricción parcial de uso de estos lugares, hasta tanto se adelante por parte de los responsables de los daños, administradores y/o propietarios de los mismos, las obras de reconstrucción, mitigación y/o reforzamiento recomendadas en los estudios de Patología y Vulnerabilidad estructural pertinentes, garantizando que se cumplan los requerimientos establecidos en el Decreto No. 926 del 19 de marzo de 2010 y Decreto 340 del 13 de Febrero de 2012, Reglamento Colombiano de Construcción Sismo Resistente NSR-10, de acuerdo con la normatividad vigente para el sector, para lo cual se deben tramitar los permisos y licencias respectivos, con el fin de mitigar los asentamientos diferenciales anormales presentados, así como las afectaciones que esto ha ocasionado a la estructura y así asegurar la estabilidad de cada uno de los elementos que conforman al predio, esto con el propósito de garantizar las condiciones adecuadas para su uso y la seguridad tanto de las personas que allí habitan y laboran como de los visitantes y/o usuarios que asisten a diario.

- A los arrendatarios, administradores y/o propietarios del predio ubicado en la Calle 120A No. 7 - 40 del Sector Catastral Santa Bárbara Oriental de la Localidad de Usaquén, acatar la recomendación de restricción parcial de uso de las oficinas del costado nororiental del segundo nivel, debido a que en caso de no acatarlas, radica en cabeza del residente la responsabilidad exclusiva por el riesgo que asume y al que expone a las demás personas que laboran en el inmueble.
- A los responsables de los daños, administradores y/o propietarios del predio ubicado en la Calle 120A No. 7 - 40 del Sector Catastral Santa Bárbara Oriental de la

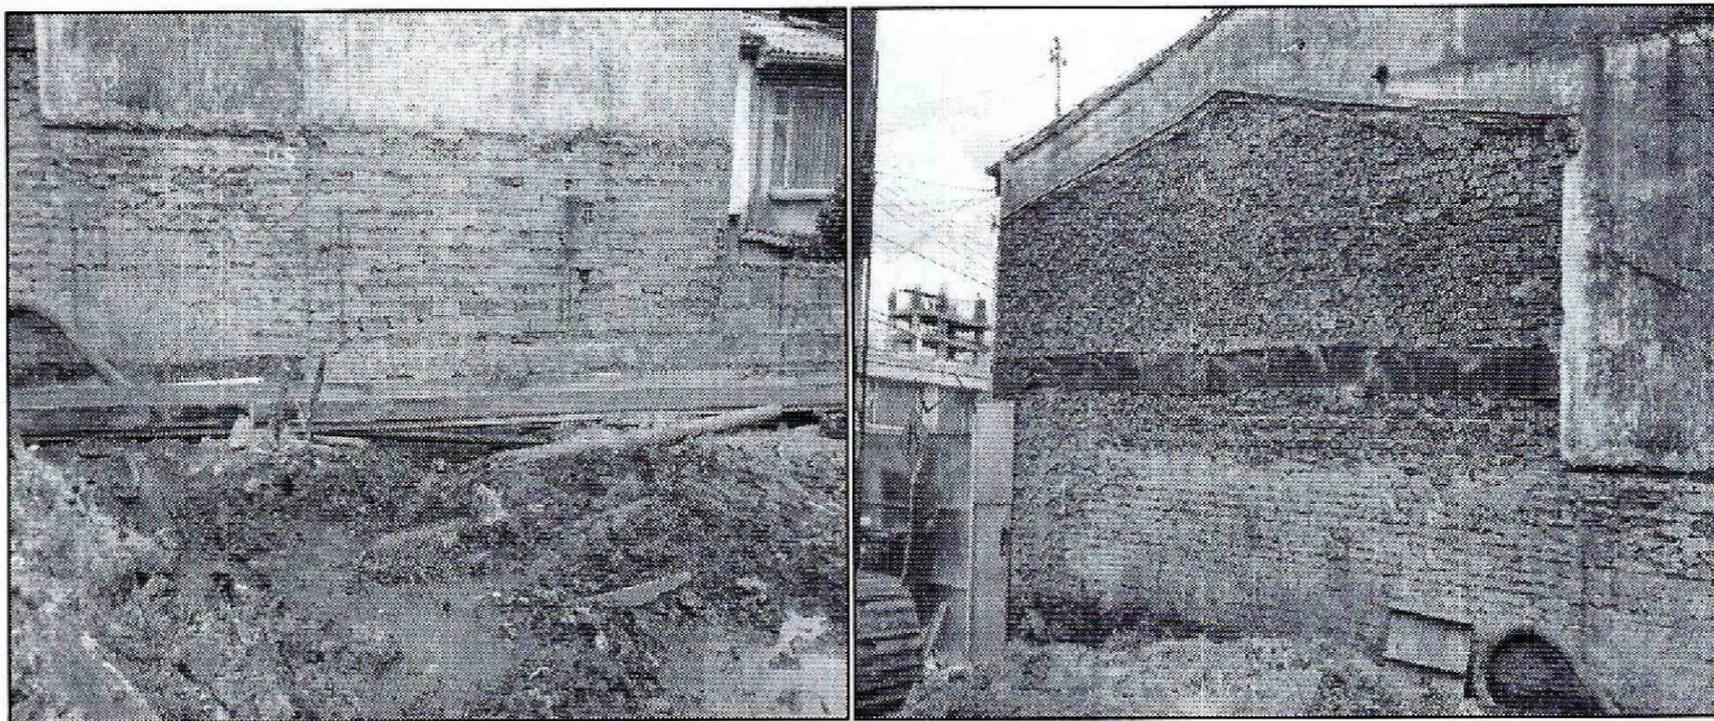
**Fotografía 8 y 9.** Vista del costado oriental de la vivienda afectada donde se observan las deficiencias constructivas relacionadas con la falta de confinamiento de la mampostería perimetral. Calle 120A No. 7 - 40 Sector Catastral Santa Bárbara Oriental de la Localidad de Usaquén

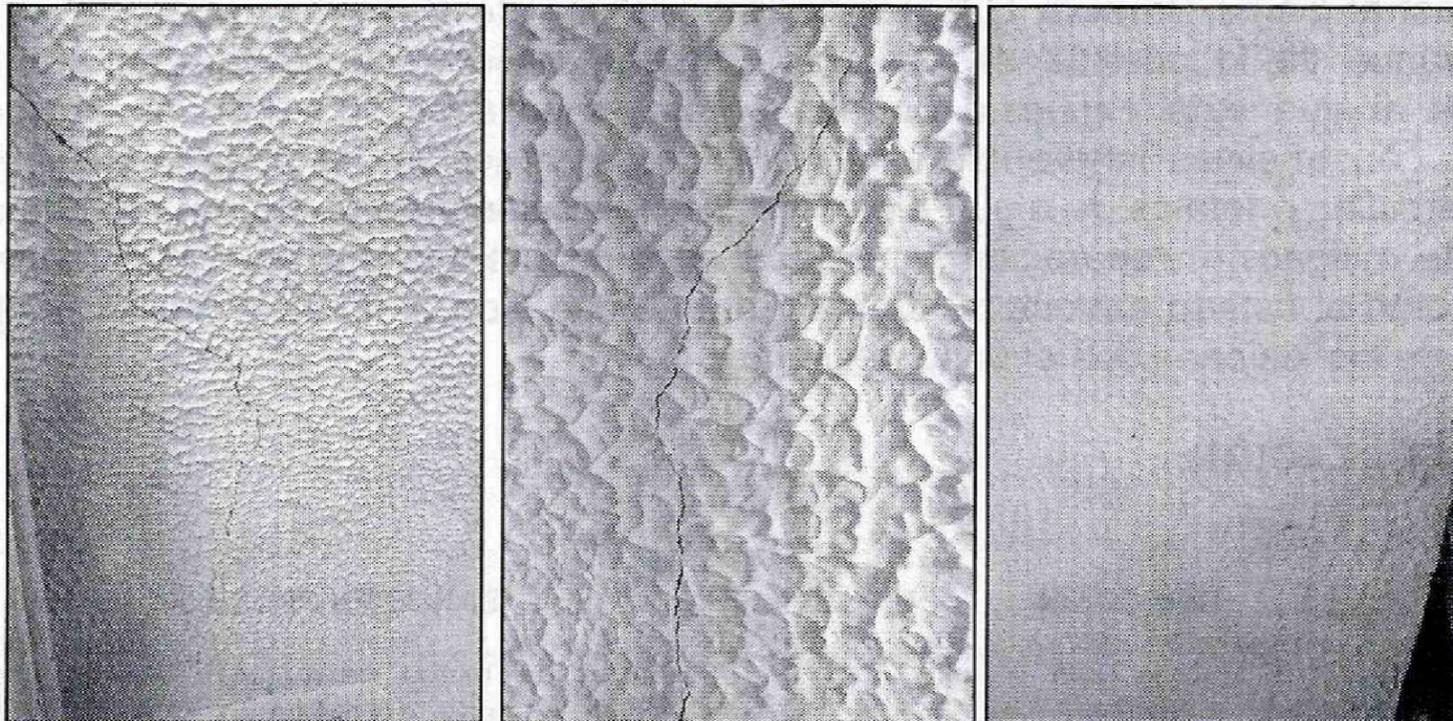
Por otro lado se inspecciona de manera preventiva un local comercial donde funciona un minimercado, el cual se ubica al costado oriental de la obra y tiene por nomenclatura Calle 120A No. 7-14. En este predio se observan lesiones de tipo mecánico en muro perimetral del costado occidental tales como grietas de tendencia escalonada y vertical, de abertura aproximada de 1.0 milímetro.

**Fotografía 10-12.** Vista de las grietas de tendencia escalonada y vertical en muros perimetrales del local comercial ubicado en el costado occidental de la obra. Calle 120A No. 7 - 14 Sector Catastral Santa Bárbara Oriental de la Localidad de Usaquén
