DIAGNÓSTICO TÉCNICO DI - 7450
SUBDIRECCIÓN DE ANÁLISIS DE RIESGOS Y EFECTOS DE CAMBIO CLIMÁTICO
COORDINACIÓN DE ASISTENCIA TÉCNICA
RADICADO No.2014ER13669

DIRECCIÓN	Carrera 89 A Bis No 80-07 Sur	ÁREA DIRECTA	100
BARRIO	San Bernardino Sector Potrerito	POBLACIÓN ATENDIDA	4
UPZ	84.Bosa Occidental	FAMILIAS 1	ADULTOS 3 NIÑOS 1
LOCALIDAD	7.Bosa	PREDIOS EVALUADOS	1
CHIP	AAA0144CSCN	OFICIO REMISORIO	CR-18613

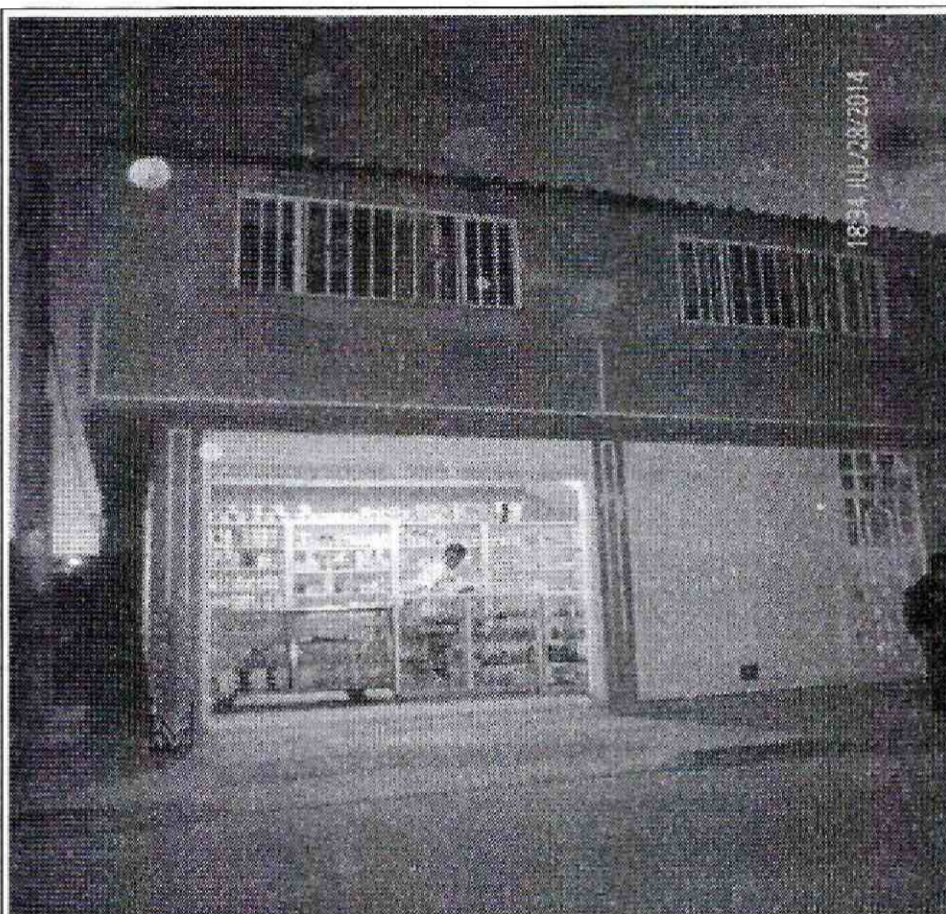
La edificación emplazada en el predio Carrera 89 A Bis No 80-07 Sur del Barrio San Bernardino Sector potreritos de la localidad de Bosa, es una edificación de dos niveles (2) el primer nivel de uso comercial y el segundo nivel de uso residencial construida en mampostería parcialmente confinada, con placas de entepiso en concreto y cubierta liviana en teja de asbesto cemento soportadas por un entramado en

metálico el cual se apoyan sobre los muros de cerramiento, vivienda que en términos generales presenta deficiencias constructivas relacionadas con la ausencia de elementos de confinamiento y amarre del tipo vigas.

Fotografía 1. Edificación emplazada en el predio de la Carrera 89 A Bis No 80-07 Sur del Barrio San Bernardino Sector potreritos de la localidad de Bosa.

- Al responsable y/o responsables del predio de la Carrera 89 A Bis No 80-07 Sur, del Barrio San Bernardino Sector Potreritos de la Localidad de Bosa, implementar acciones para el mantenimiento, reforzamiento y/o mejoramiento de la calidad de la vivienda allí existente. Acciones que se recomienda adelantar con el apoyo de personal idóneo, quienes deben realizar estudios de carácter cuantitativo que permitan garantizar que las obras a implementar cuentan con los niveles de estabilidad adecuados. Por otra parte, se resalta que se deberá garantizar el cumplimiento de los requerimientos establecidos en el Decreto No. 926 de 2010 y su Decreto Modificatorio No. 340 de

2012 (Reglamento Colombiano de Construcción sismo Resistente NSR-10), de acuerdo con la normatividad vigente para el predio, para lo cual se deben tramitar los permisos y licencias respectivos.

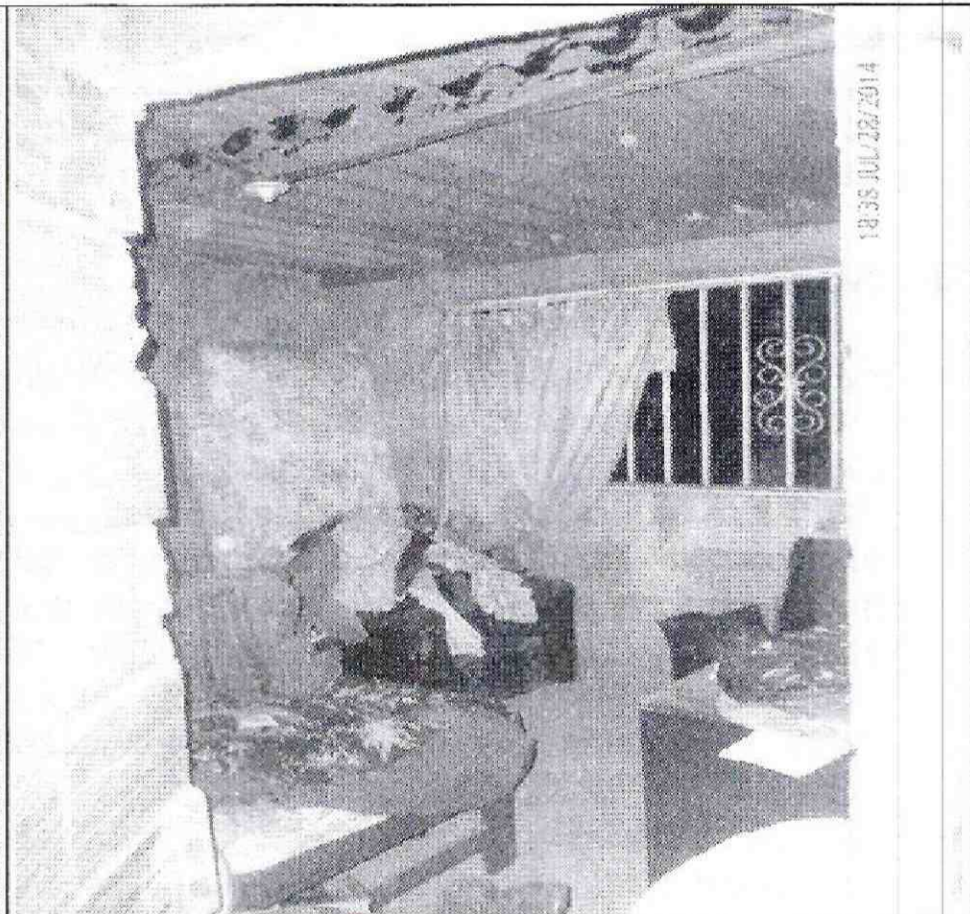
Cabe resaltar, que adicional a esto, la edificación no presenta patologías estructurales como, grietas ni pérdida de verticalidad de los elementos estructurales y no estructurales que la componen, que comprometan su estabilidad estructural y habitabilidad, en la actualidad ante cargas normales de servicio.

Fotografía 2. Vista de interior del predio de la Carrera 89 A Bis No 80-07 Sur del Barrio San Bernardino Sector potreritos de la localidad de Bosa. Edificación que no presenta patologías estructurales como, grietas ni pérdida de verticalidad de los elementos estructurales y no estructurales que la componen, que comprometan su estabilidad estructural y habitabilidad.
