**DIAGNÓSTICO TÉCNICO DI – 7473**  
**SUBDIRECCIÓN DE ANÁLISIS DE RIESGOS Y EFECTOS DE CAMBIO CLIMÁTICO**  
**COORDINACIÓN DE ASISTENCIA TÉCNICA**  
**RADICADO FOPAE No. 2014ER14159**

ATENDIÓ: FREDY ENRIQUE QUIROGA QUIRA				SOLICITANTE: COMUNIDAD	
COE	20	MÓVIL	7	VIGENCIA: Temporal mientras no se modifique significativamente las condiciones físicas del sector	
FECHA	Agosto 4 de 2014	HORA	9:21 Am

SECTOR	Carrera 16 con Calle 100	ÁREA DIRECTA	200m <sup>2</sup>				
SECTOR CATASTRAL	Chico Norte III Sector	POBLACIÓN ATENDIDA	500				
UPZ	97.Chico Lago	FAMILIAS	100	ADULTOS	450	NIÑOS	50
LOCALIDAD	Chapinero	PREDIOS EVALUADOS	4				
CHIP	AAA0099FSMR y otros	OFICIO REMISORIO	CR-18667

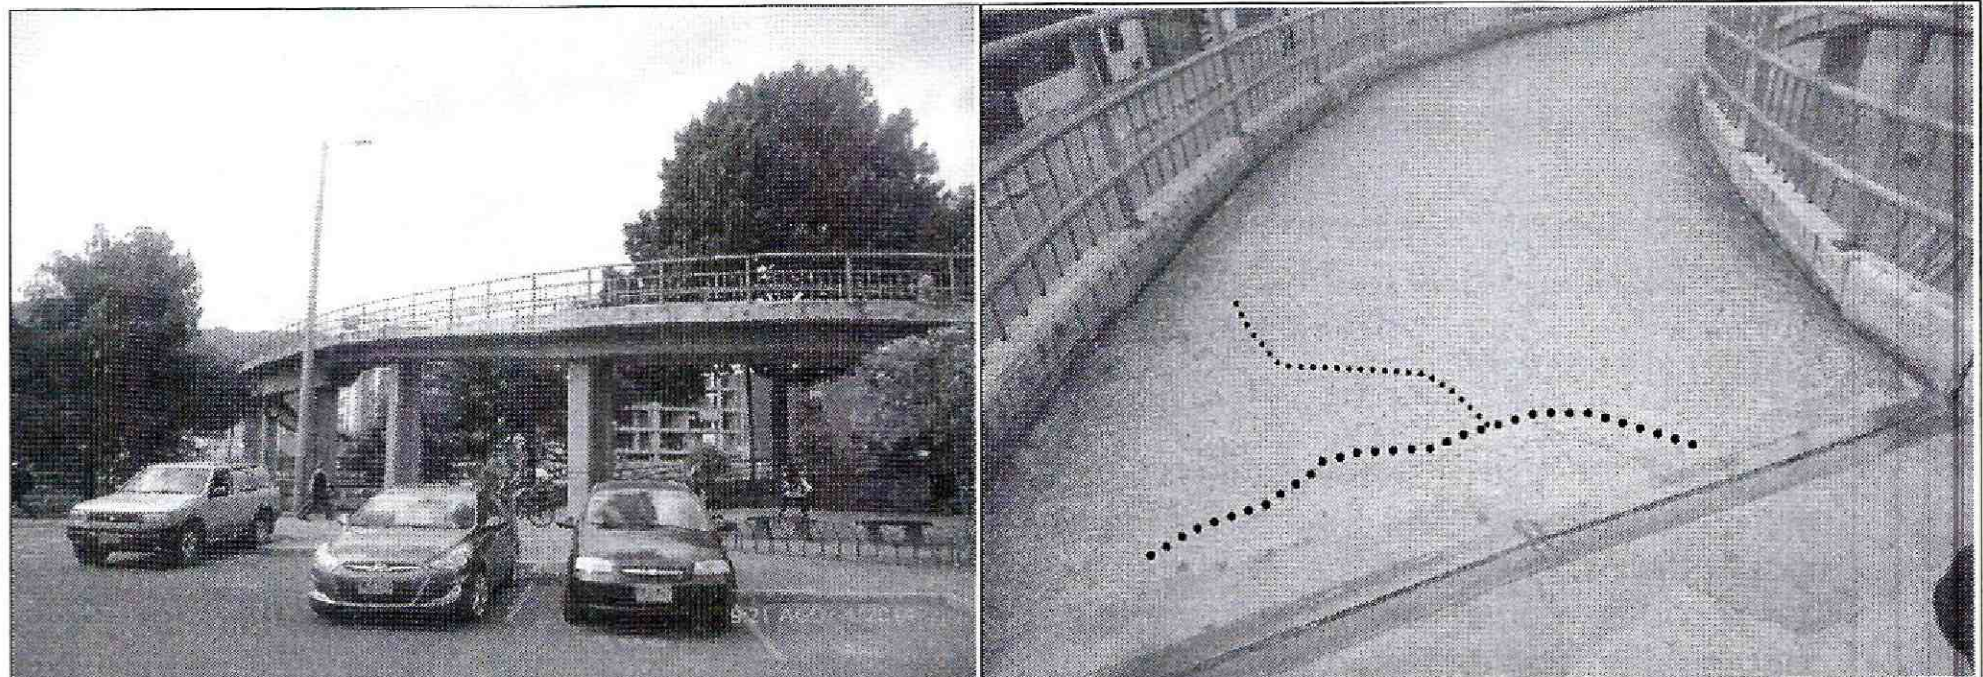
Se identifican el desprendimiento del 25 % de los apoyos de la baranda ubicada sobre el perímetro del puente peatonal localizado a la altura de la Carrera 16 con Calle 100, así como fisuras de tendencia transversal y longitudinal con aberturas cercanas a 1 mm y longitudes de aproximadamente 1,2 metros (costado occidental de dicho puente); afectaciones que no comprometen en la actualidad la estabilidad estructural y la funcionalidad del puente peatonal evaluado.

**Fotografía 2.** Se observan fisuras de tendencia transversal y longitudinal con aberturas cercanas a 1 mm y longitudes de aproximadamente 1,2 metros (costado occidental de dicho puente)

- Se recomienda a la alcaldía local de Chapinero, desde su competencia y en caso de no existir restricciones y/o condicionamientos, identificar el responsable y/o responsables de implementar el mantenimiento preventivo, del puente peatonal localizado en la Carrera 16 a la altura de Calle 100 del Sector Catastral Chico III de la Localidad de Chapinero. De esta manera, las intervenciones a realizar deberán ser apoyadas por personal idóneo; garantizando que se cumplan los requerimientos establecidos en Reglamento Colombiano de Construcción Sismo Resistente NSR-10 de acuerdo con la normatividad vigente y para lo cual deberán tramitarse los permisos y licencias respectivas.

- Se recomienda al Instituto de Desarrollo Urbano – IDU, desde su competencia implementar el mantenimiento preventivo, del puente peatonal localizado en la Carrera 16 a la altura de Calle 100 del Sector Catastral Chico III de la Localidad de Chapinero. De esta manera, las intervenciones a realizar deberán ser apoyadas por personal idóneo; garantizando que se cumplan los requerimientos establecidos en Reglamento Colombiano de Construcción Sismo Resistente NSR-10 de acuerdo con la normatividad vigente y para lo cual deberán tramitarse los permisos y licencias respectivas.

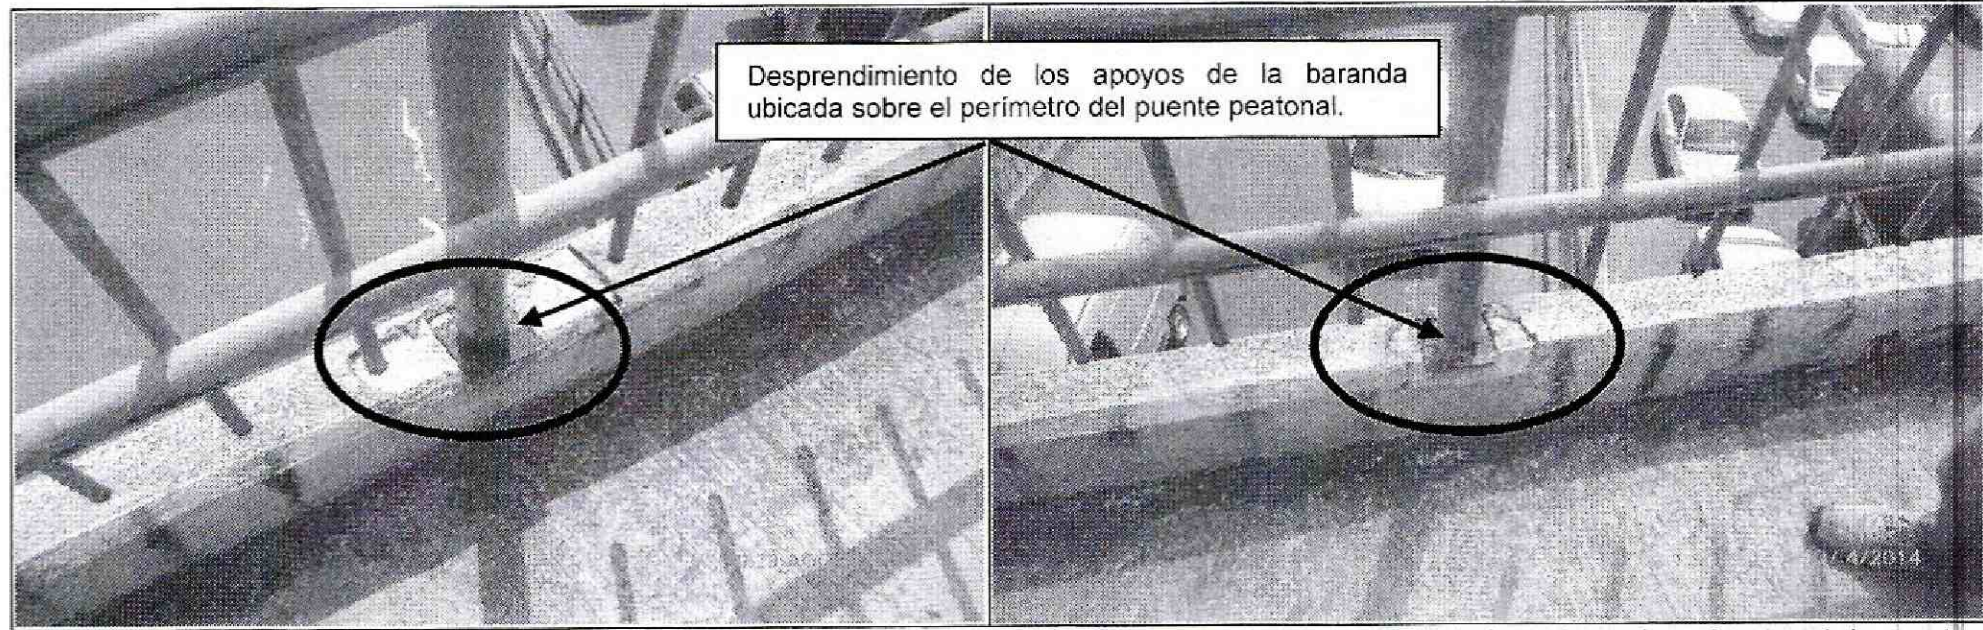
Entre las posibles causas por las cuales se están presentando los desprendimientos de los apoyos de las barandas se encuentra la falta de mantenimiento preventivo en el puente evaluado, o posiblemente el sistema de anclaje utilizado no es el más óptimo.

**Fotografía 3 y 4.** Se identifican el desprendimiento del 25 % de los apoyos de la baranda ubicada sobre el perímetro del puente peatonal localizado a la altura de la Carrera 16 con Calle 100.
