<b>ALCALDÍA MAYOR DE BOGOTÁ D.C.</b> AMBIENTE <small>Instituto Distrital de Gestión de Riesgos y Cambio Climático</small>	<b>DIAGNÓSTICO TÉCNICO</b>	Código:	GAR- FT - 03
		Versión:	03
		Fecha de revisión:	01/10/2014

**ODIAGNÓSTICO TÉCNICO – DI- 7636**  
**SUBDIRECCIÓN DE ANÁLISIS DE RIESGOS Y EFECTOS DE CAMBIO CLIMÁTICO**  
**COORDINACIÓN DE ASISTENCIA TÉCNICA**  
**RADICADO FOPAE 2014ER20543.**

<b>DIRECCIÓN:</b>	Calle 75 F N° 110 - 06 apto 301	<b>ÁREA DIRECTA:</b>	85 m <sup>2</sup>
<b>SECTOR CATASTRAL</b>	Garcés Navas	<b>POBLACIÓN ATENDIDA:</b>	1
<b>UPZ:</b>	73- Garcés Navas	<b>FAMILIAS</b>	1
<b>LOCALIDAD:</b>	10 - Engativá	<b>ADULTOS</b>	5
<b>CHIP</b>	AAA0071YLNX	<b>NIÑOS</b>	0
		<b>PREDIOS EVALUADOS</b>	1
		<b>DOCUMENTO REMISORIO</b>	CR-19011

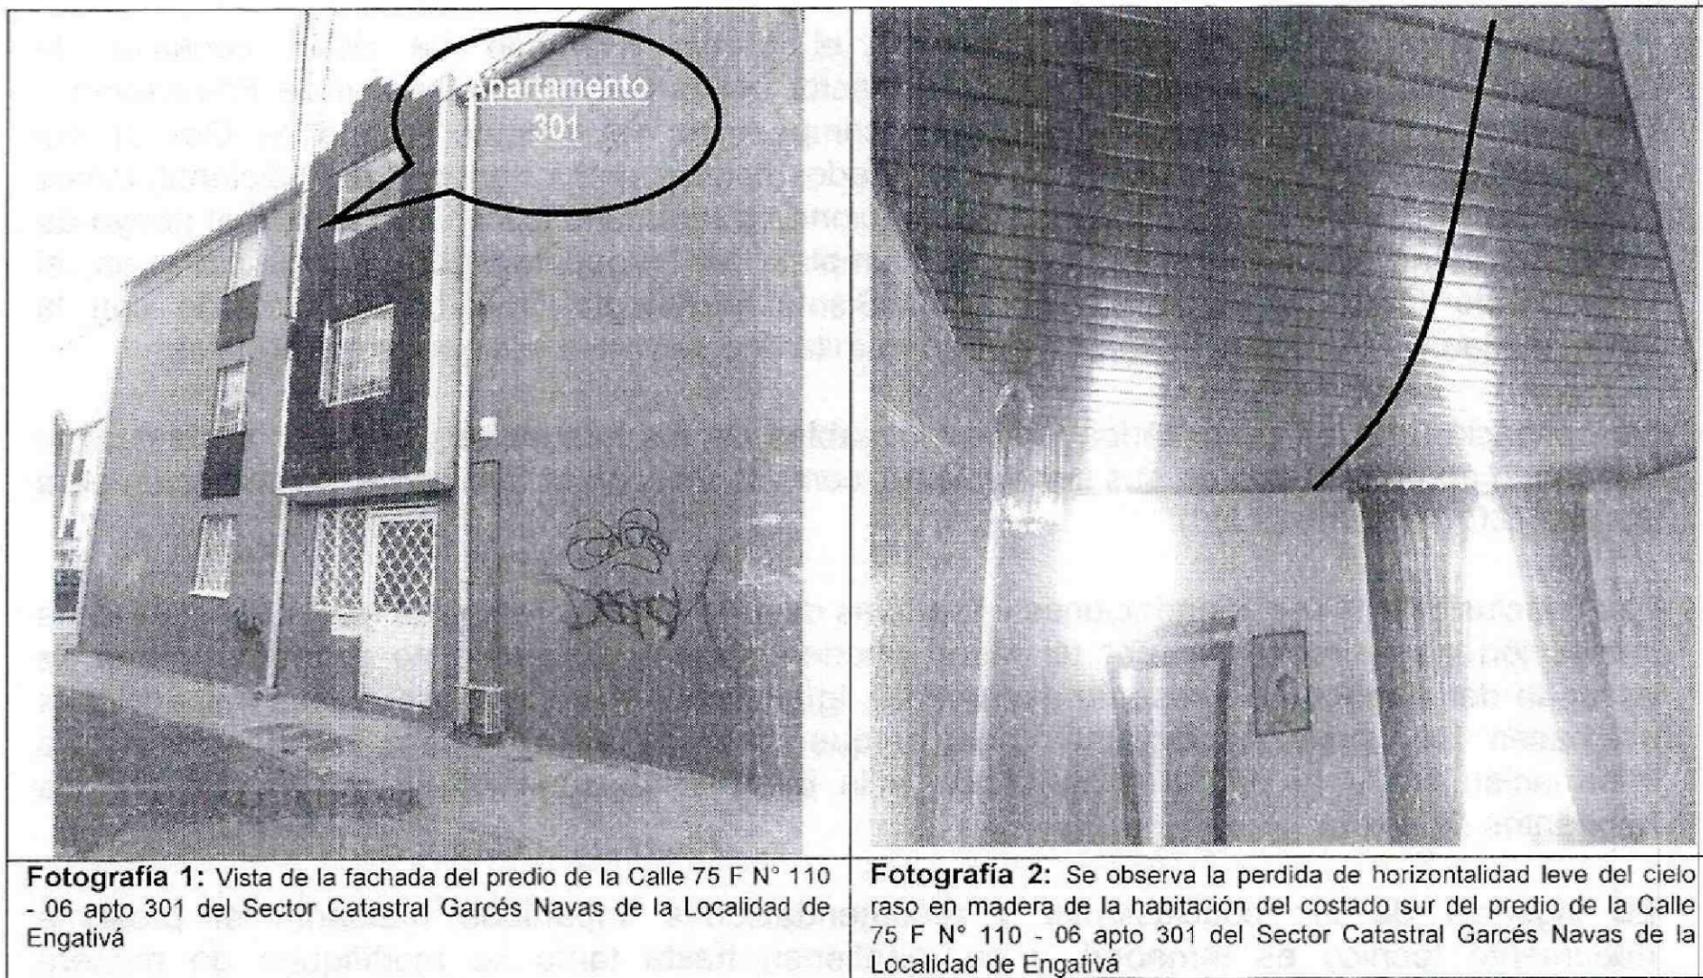
En el apartamento 301 se observa que el cielo raso en madera ubicado en la habitación del costado sur del apartamento presenta pérdida de horizontalidad leve, muy probablemente porque se están presentando problemas de humedad en la cubierta, mas no por las vibraciones presentadas, por el tráfico vehicular que transita por la carrera 110.

**Fotografía 1:** Vista de la fachada del predio de la Calle 75 F N° 110 - 06 apto 301 del Sector Catastral Garcés Navas de la Localidad de Engativá

**Fotografía 2:** Se observa la pérdida de horizontalidad leve del cielo raso en madera de la habitación del costado sur del predio de la Calle 75 F N° 110 - 06 apto 301 del Sector Catastral Garcés Navas de la Localidad de Engativá

- La estabilidad estructural del predio de la Calle 75 F N° 110 – 06, apto 301, del Sector Catastral Garcés Navas de la Localidad de Engativá, no se encuentra comprometido en la actualidad, por la pérdida de horizontalidad observada en el cielo raso de la habitación del costado Sur, ni bajo cargas normales de servicio.

- Al responsable y/o responsables del apartamento 301 ubicado el predio de la Calle 75 F N° 110 - 06 del Sector Catastral Garcés Navas de la Localidad de Engativá, mejoramiento preventivo y/o un estudio detallado para determinar las causas por las cuales se presenta una pérdida de horizontalidad del cielo raso en madera de la habitación del costado sur del mismo. Esto con el propósito de evitar un posible desprendimiento del mismo y garantizar durante la vida útil del inmueble, las condiciones adecuadas para su uso.
