DIAGNÓSTICO TÉCNICO – DI-7583
SUBDIRECCIÓN DE ANÁLISIS DE RIESGOS Y EFECTOS DE CAMBIO CLIMÁTICO
COORDINACIÓN DE ASISTENCIA TÉCNICA
RADICADO FOPAE2014ER18840.

DIRECCIÓN	Carrera 79B N 47-08 Sur Bloque F apto 509	ÁREA DIRECTA	0.01 Ha				
SECTOR	Pastrana	POBLACIÓN ATENDIDA	4				
UPZ	47-Kennedy	FAMILIAS	1	ADULTOS	3	NIÑOS	1
LOCALIDAD	8 - Kennedy	PREDIOS EVALUADOS	1				
CHIP	AAA0046PMDE	OFICIO REMISORIO	CR- 18903

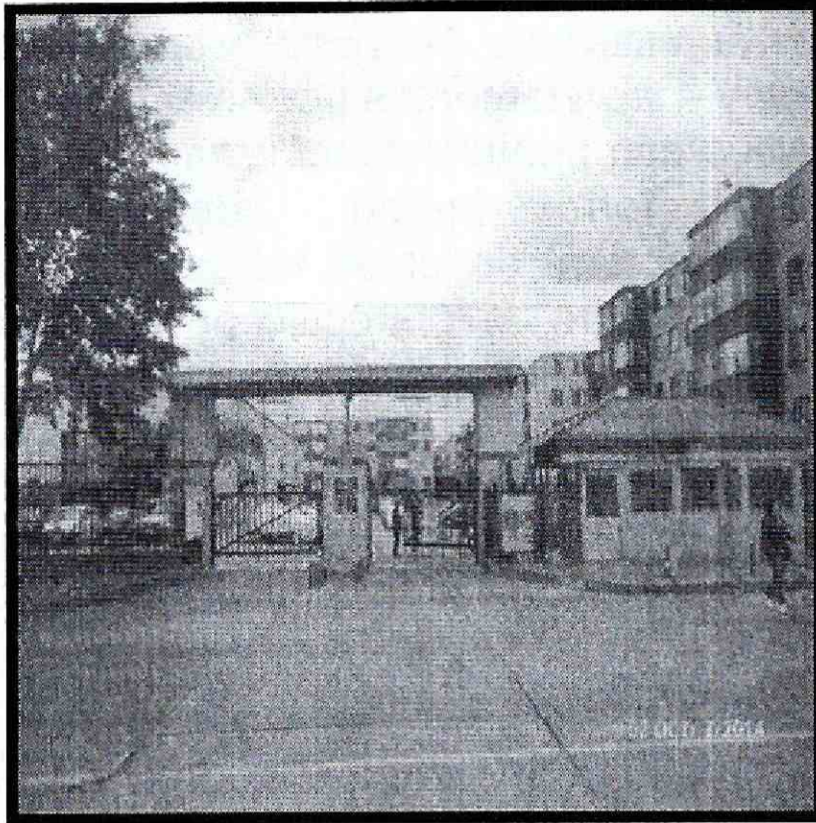
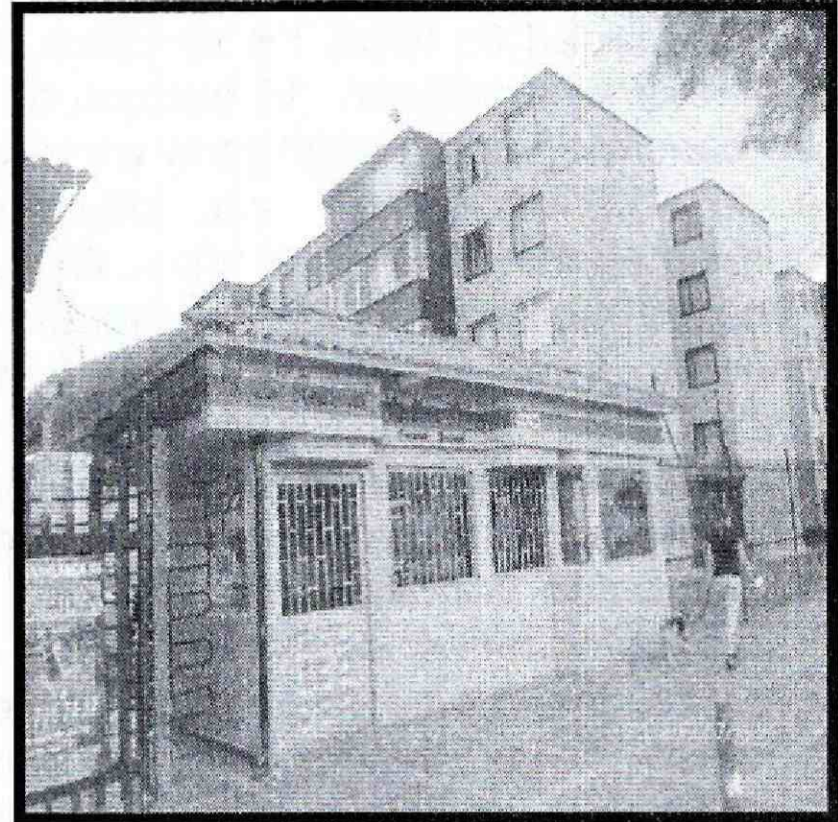
de localidad de Kennedy. El predio en mención se localiza en una zona plana, con vías de acceso en capa asfáltica, consolidado urbanísticamente y cuenta con la disponibilidad de todos los servicios públicos domiciliarios. Se pudo establecer que en el sector se emplazan 16 bloques de 5 pisos y 4 apartamentos por nivel, con cubierta de concreto impermeabilizada y manto asfáltico con puntura aluminizada. De acuerdo a la información de sus ocupantes estas torres fueron construidas hace aproximadamente treinta años. El sistema estructural de estas torres posiblemente consiste muros de carga en mampostería con placas de entrepiso prefabricadas en concreto formadas por viguetas y torta superior. (Ver fotografías 1-4).

Fotografía 1 y 2. Vista de Fachada del predio ubicado en la Carrera 79B N 47-08 Sur del Sector Catastral Pastrana de localidad de Kennedy.

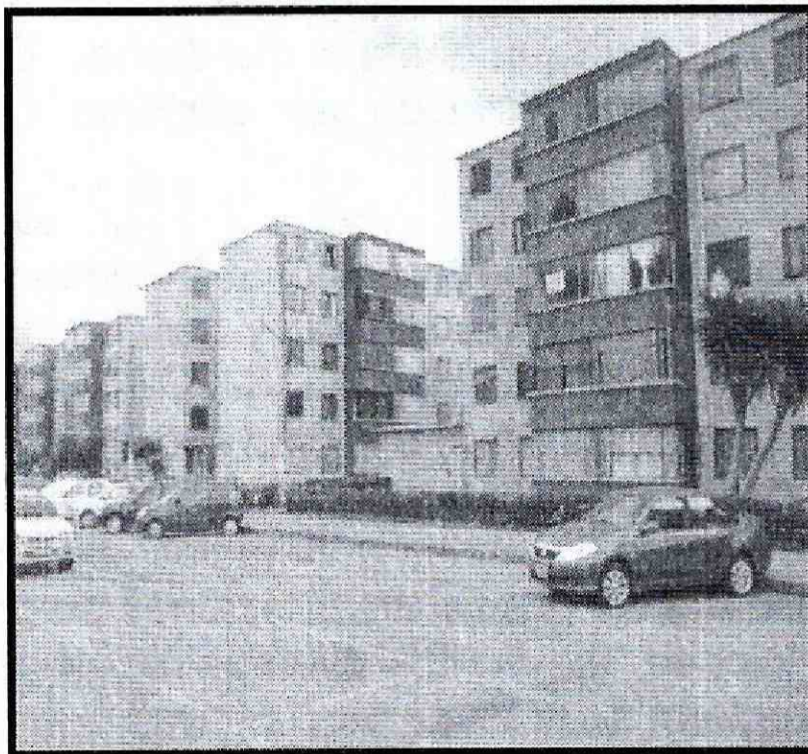
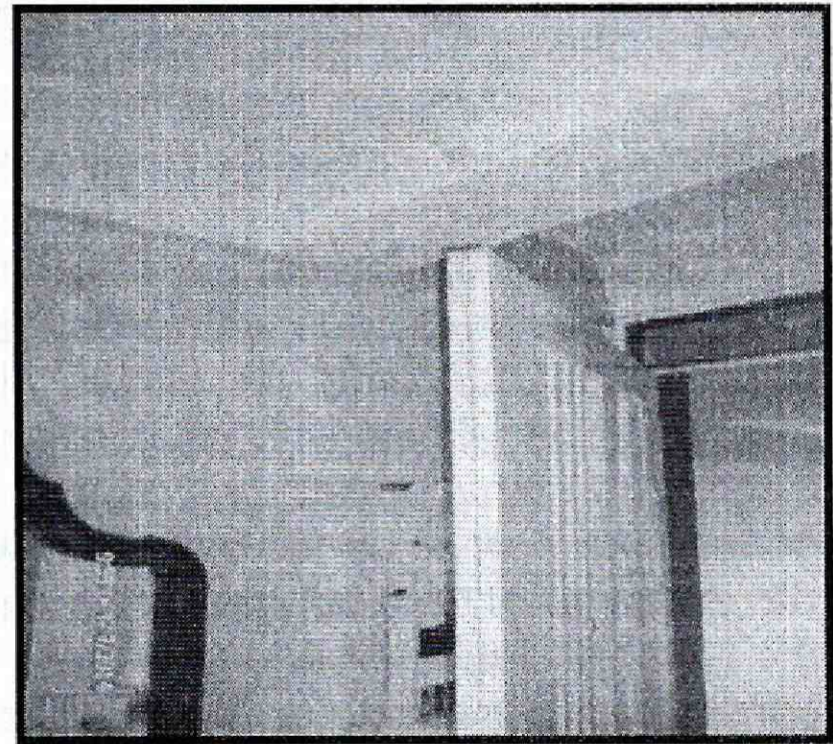
Fotografías 3 y 4. Torre de 5 pisos cuyas placas de entepiso y cubierta son prefabricadas en concreto con viguetas y torta inferior.

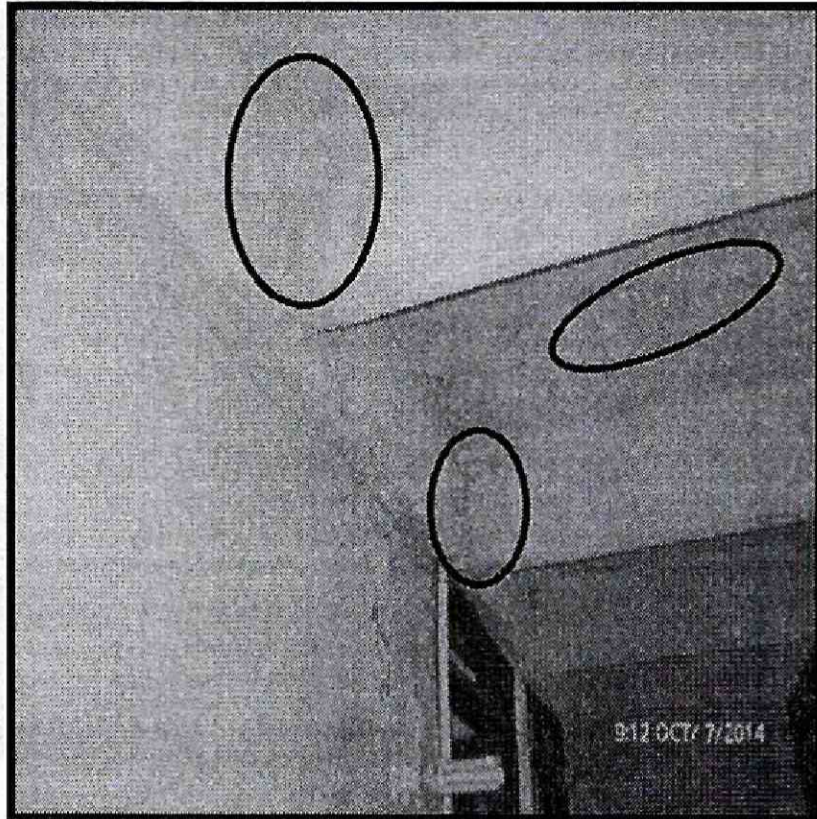
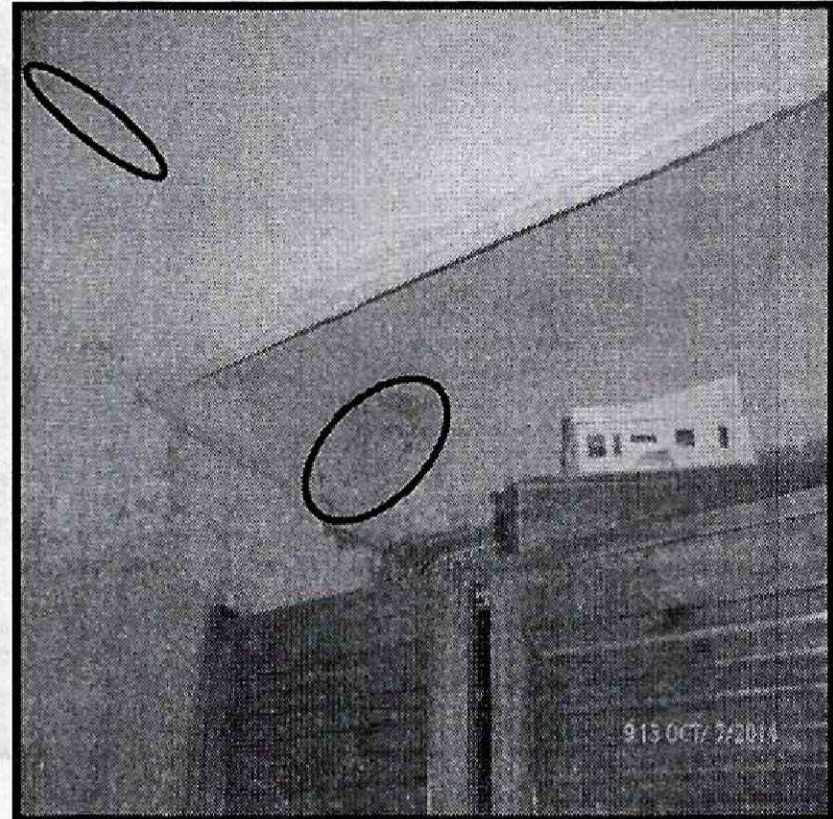
Fotografías 5 y 6. Presencia de humedades en el techo de la sala y alcoba principal del apartamento 509. Se presentan manchas de color ocre.

- Se recomienda a los habitantes y/o responsables del apartamento 509 Bloque F de la Carrera 79B N 47-08 Sur del Sector Catastral Pastrana de localidad de Kennedy, implementar acciones para el mantenimiento, mejoramiento y reparación de la cubierta, con el propósito de optimizar las condiciones adecuadas para su uso.
- A los responsables, administradores y/o propietarios de los apartamentos del Bloque F de la Carrera 79B N 47-08 Sur del Sector Catastral Pastrana de localidad de Kennedy, hacer un **seguimiento permanente** de las condiciones de estabilidad de la edificación y del terreno en general e informar a esta entidad si se presentan cambios importantes que alteren o modifiquen de manera significativa la estabilidad de la misma.

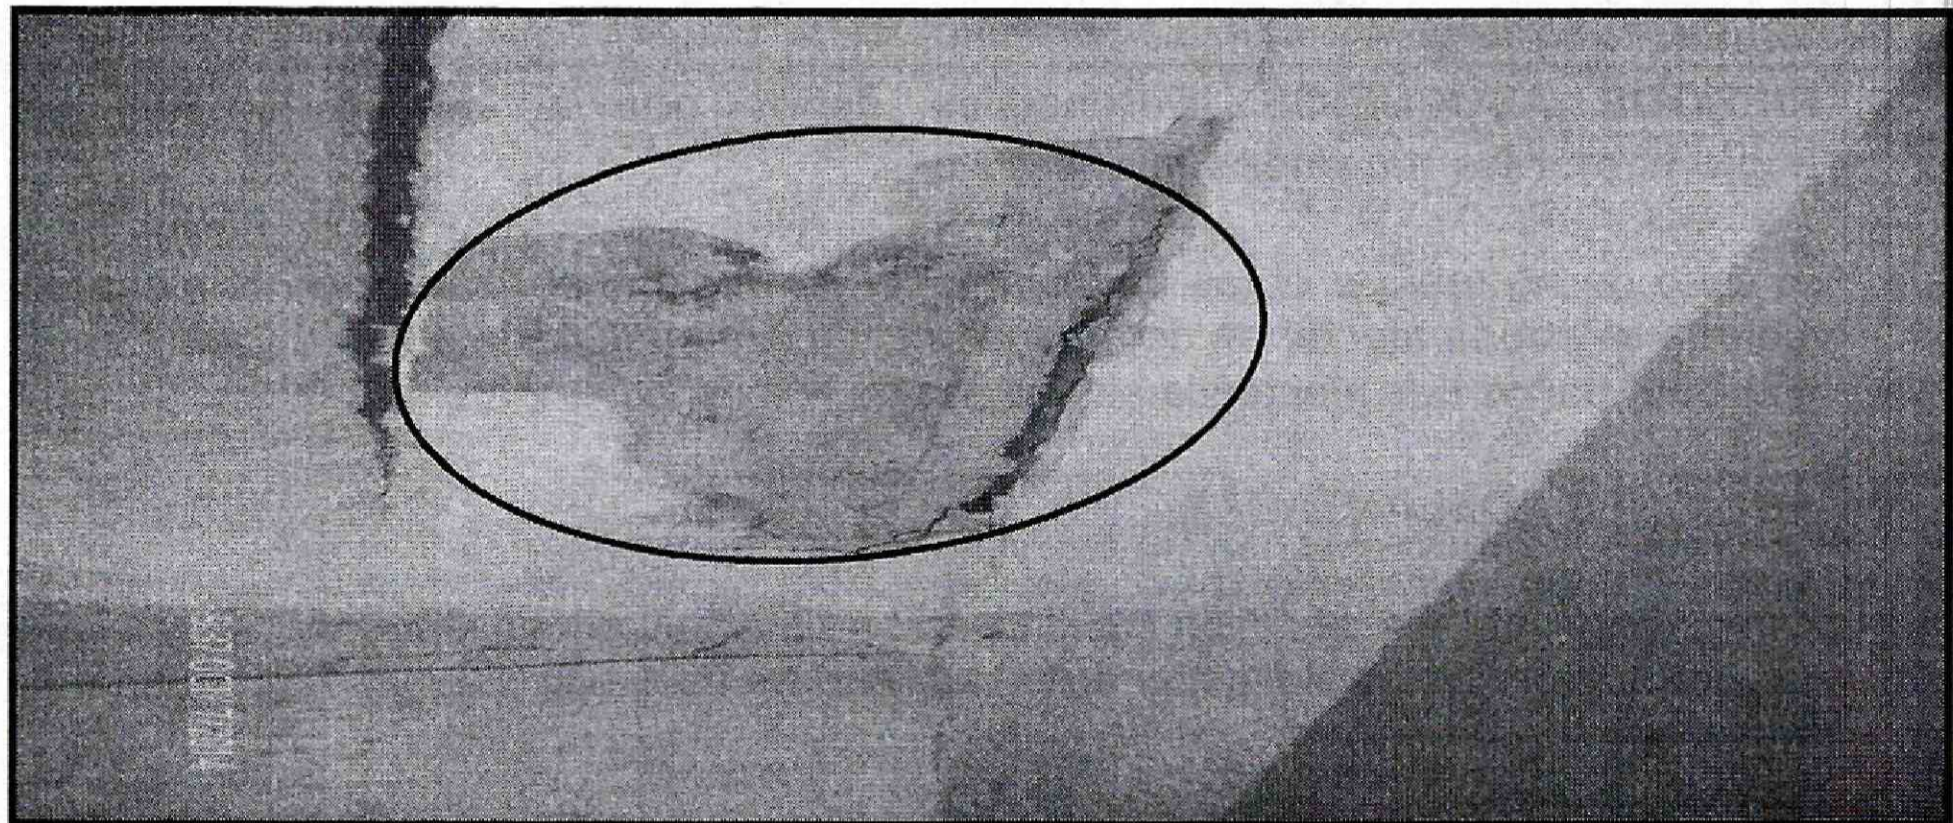
En la cubierta del apartamento 509 del bloque F, se aprecian fisuras de tendencia longitudinal sobre la impermeabilización con aberturas no mayores a los 2mm, las cuales están permitiendo la filtración de las humedades al interior del apartamento. Estas humedades se presentan de color ocre en varios sectores de la placa de cubierta, las cuales según su coloración podrían estar incidiendo en los aceros de refuerzo de la misma. (Ver fotografías 5 y 6). Adicionalmente se presentan desprendimientos menores en el acabado inferior de las viguetas de la placa de cubierta, situación que no compromete la estabilidad del predio. (Ver fotografía 7-9).

Fotografías 7. Desprendimientos menores del acabado de las viguetas de la placa de cubierta en el apartamento 509.

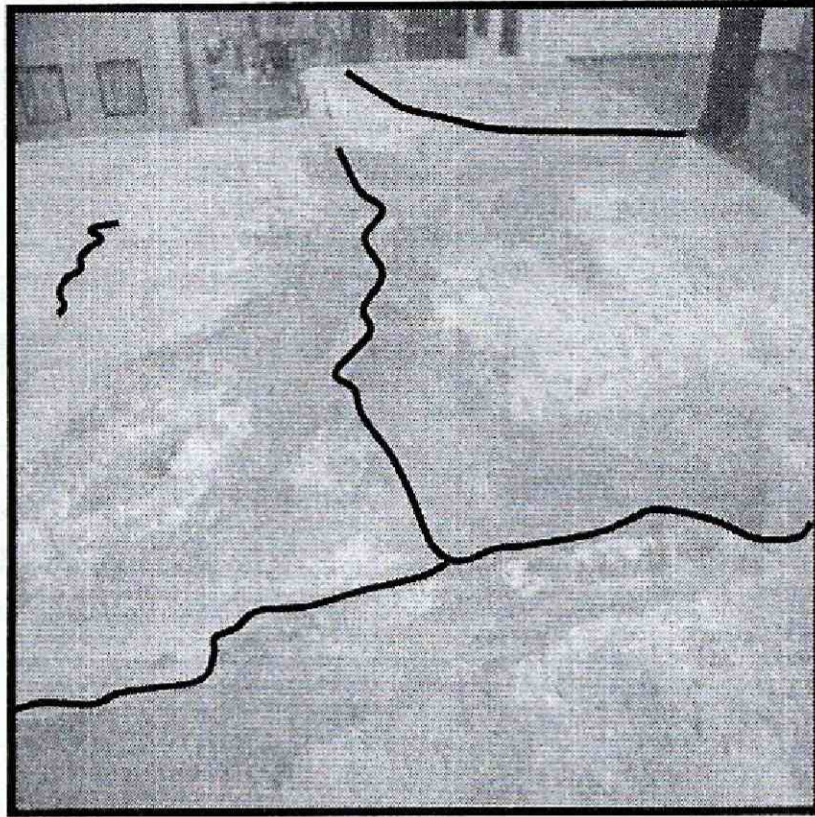
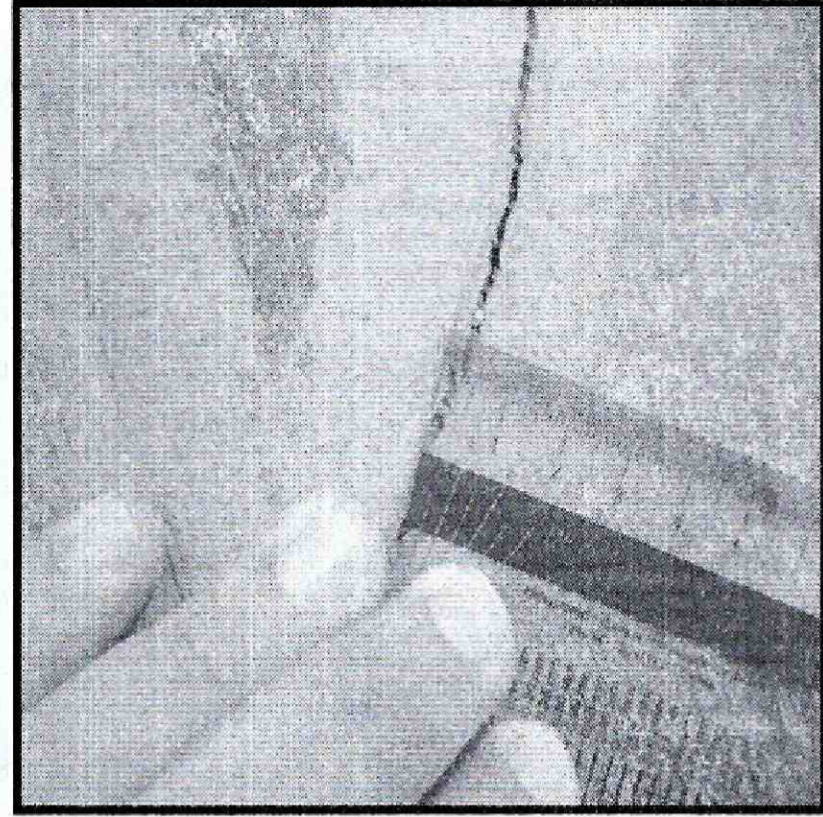
Dentro de las posibles causas de estas fisuras se encuentran asentamientos diferenciales que ha tenido la torre desde su construcción hasta el día de hoy, o bien a una mala instalación en el sistema de impermeabilización en conjunto con las instalaciones hidrosanitarias de la cubierta.

Fotografías 8 y 9. Fisuras en torta superior de la cubierta, con abertura menor a los 2mm, en la placa de cubierta sobre la sala del apartamento 509 Bloque F

- En caso de no realizar obras de reparación y/o impermeabilización de la placa de cubierta se podría afectar en determinado caso la armadura de acero de refuerzo, y ocasionar daños que afecten la estabilidad de la misma.
