DIAGNÓSTICO TÉCNICO – DI-7590
SUBDIRECCIÓN DE ANÁLISIS DE RIESGOS Y EFECTOS DE CAMBIO CLIMÁTICO
COORDINACIÓN DE ASISTENCIA TÉCNICA
EVENTO DE EMERGENCIA SIRE 2654895

DIRECCIÓN	Calle 14C No. 123-79	ÁREA DIRECTA	0.01 Ha				
SECTOR CATASTRAL	El Chanco I	POBLACIÓN ATENDIDA	50				
UPZ	77 - Zona franca	FAMILIAS	0	ADULTOS	50	NIÑOS	0
LOCALIDAD	9 - Fontibón	PREDIOS EVALUADOS	2				
CHIP	AAA0079YNHK	OFICIO REMISORIO	CR- 18927

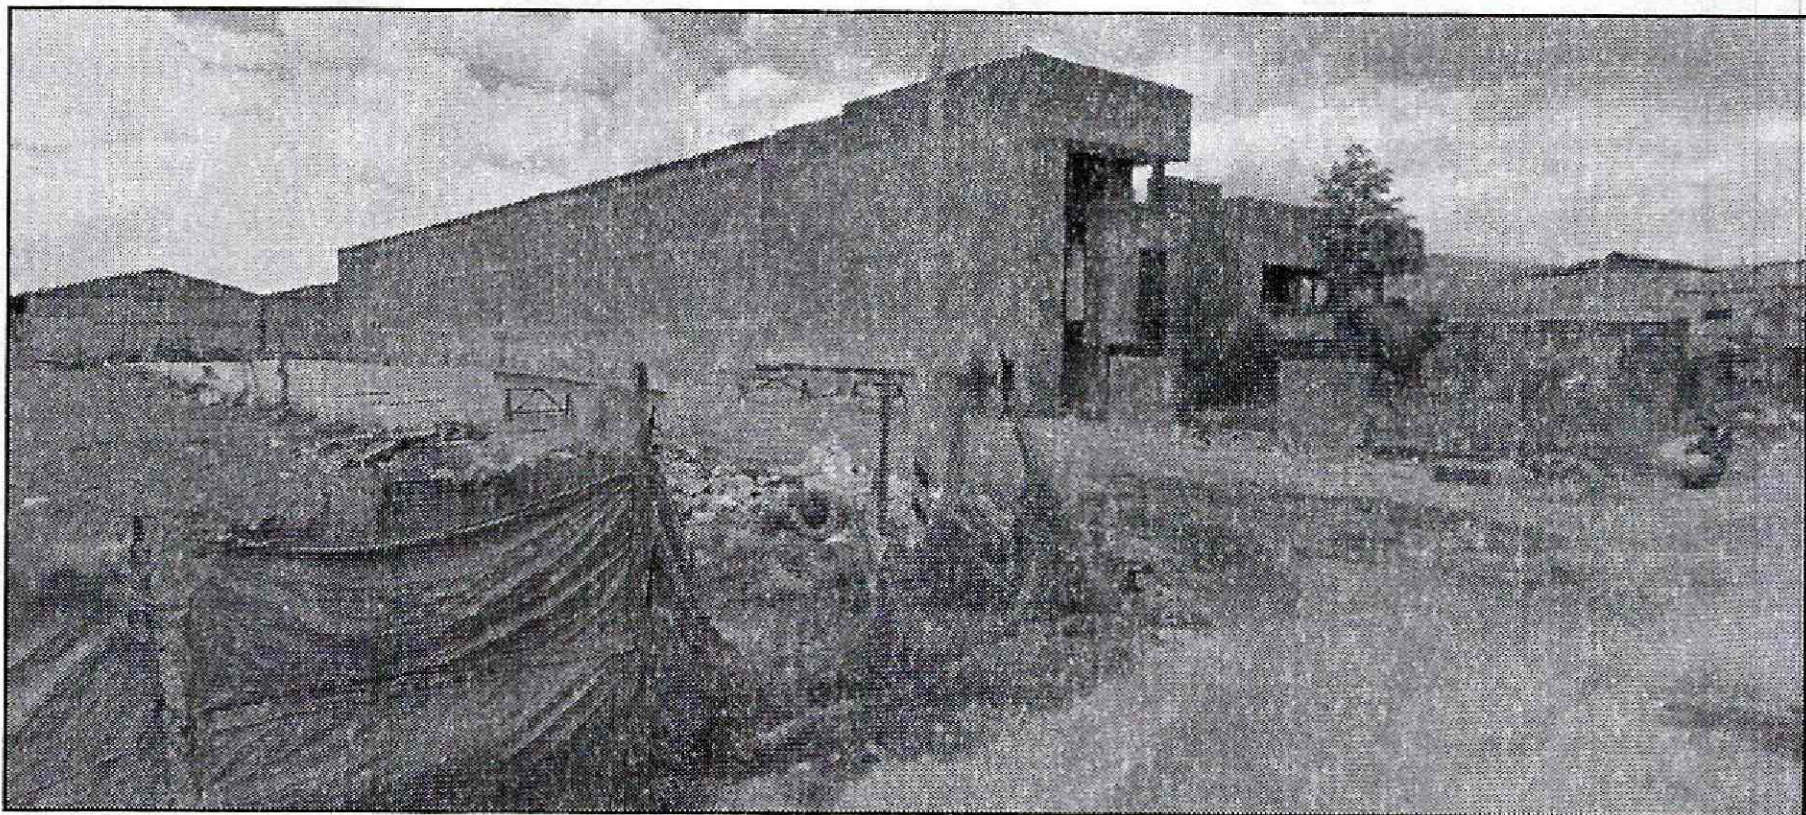
Fotografía 1. Vista de los predios antes de ser afectados por la conflagración. Calle 14C No. 123-79 del Sector Catastral El Chanco I de la Localidad de Fontibón

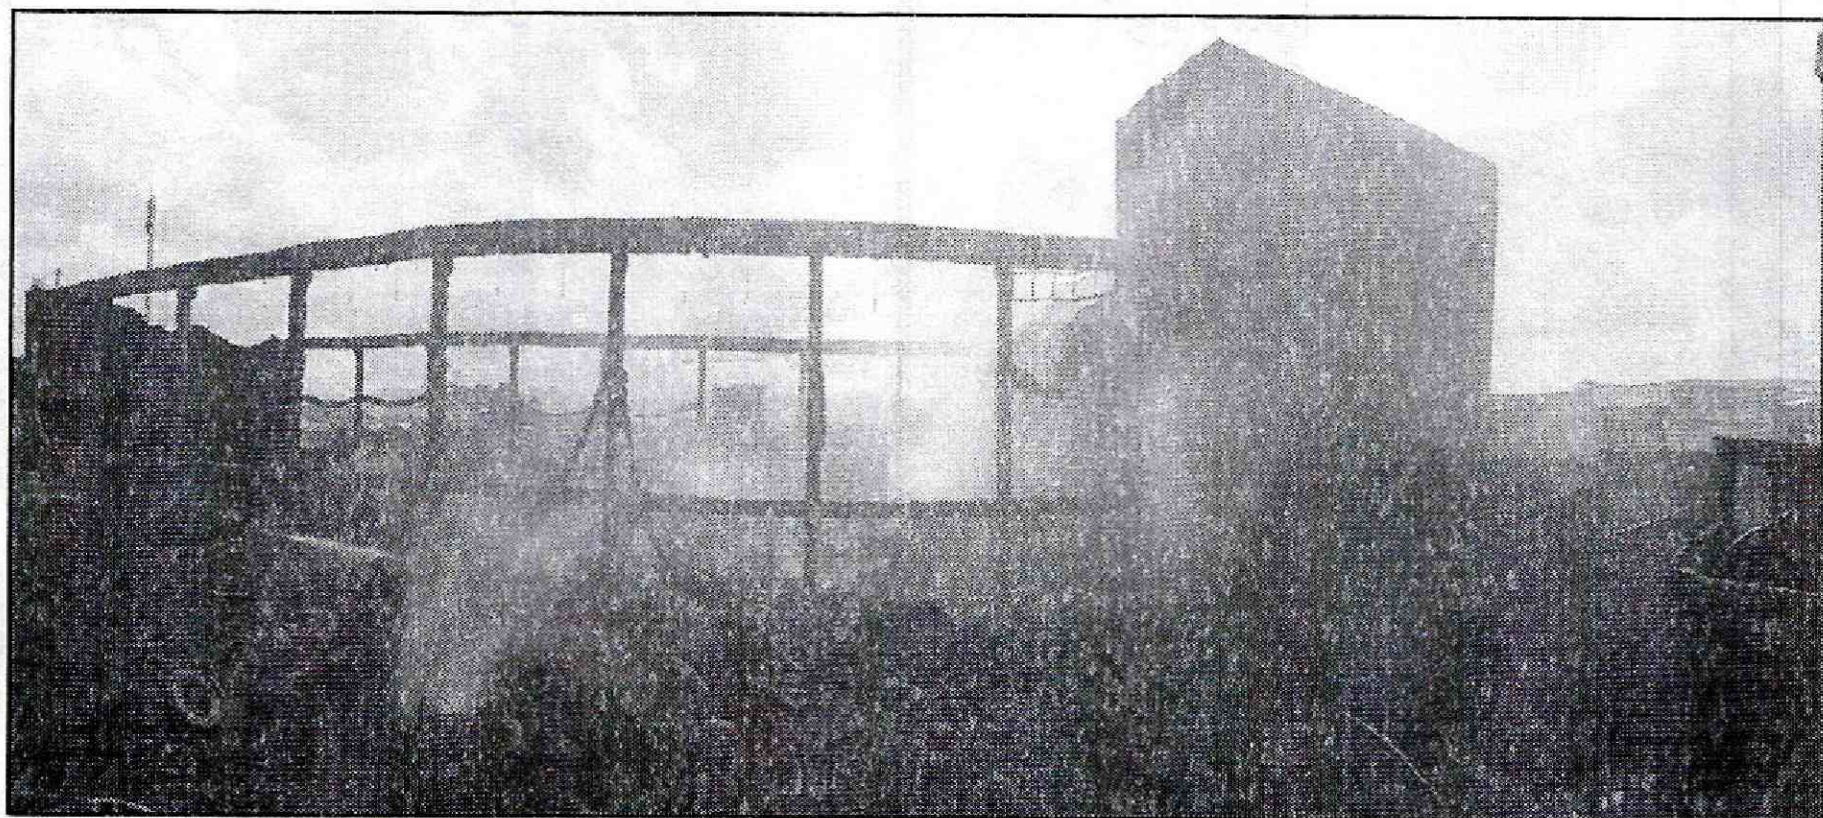
La conflagración produce una pérdida total de la cubierta, en el sector del patio central donde se ubica la bodega central, así como la pérdida total de la mampostería de las fachadas oriental y occidental, dejando en pie únicamente los pórticos en concreto a la vista. Por otra parte se observa que la red de energía eléctrica presentó afectaciones que ocasionaron el cese del fluido eléctrico por varios días.

Fotografía 2. Vista de los predios afectados por la conflagración. Calle 14C No. 123-79 del Sector Catastral El Chanco I de la Localidad de Fontibón. Fotografía tomada el 07/11/14

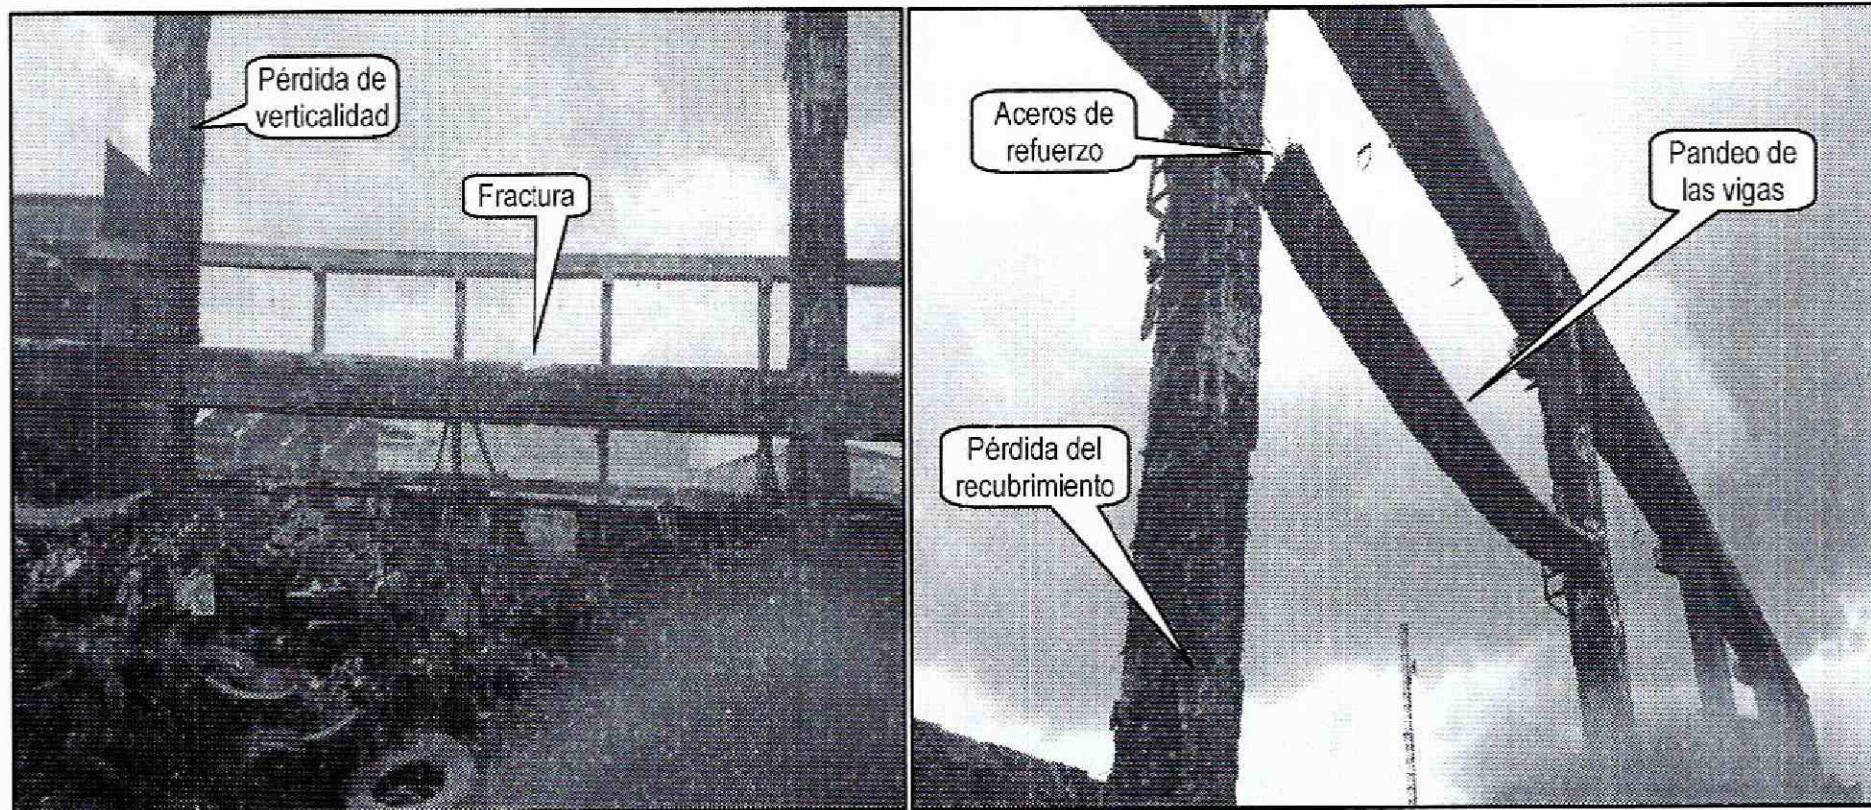
Así mismo se observan lesiones de tipo mecánico, producto de la exposición de todos los elementos de las estructuras, a las altas temperaturas, situación que produjo desprendimientos de la capa de recubrimiento de columnas, dejando expuestos los aceros de refuerzo, los cuales a su vez presentan dilataciones y deformaciones que hacen que sus propiedades mecánicas se vean comprometidas; también se observa dilatación de la mampostería, lo que se refleja en grietas de tendencia escalonada e irregular de aberturas que varían entre 1.0 y 3.5 milímetros (ver registro fotográfico).

En el pórtico central, se evidencia el pandeo de vigas de amarre, las cuales se sostienen mediante algunos aceros de refuerzo. También se aprecian grietas en viga principal, desprendimientos mayores de la capa de recubrimiento del pórtico en general. Debido al desconfinamiento de la mampostería, se presentan colapsos parciales de muros, dejando en algunos casos completamente vacío el espacio entre el pórtico. Dentro de otras lesiones se tiene el desplome de cerchas metálicas de soporte de cubierta, así como pérdida total del entejado en el sector de la bodega y en un porcentaje mayor al 80% en la estructura del costado sur (ver registro fotográfico).

Fotografía 3 y 4. Vista de las afectaciones en los pórticos en concreto de los predios afectados por la conflagración. Calle 14C No. 123-79 del Sector Catastral El Chanco I de la Localidad de Fontibón. Fotografía tomada el 07/11/14

Finalmente se resalta, que dadas las afectaciones que se presentan en elementos estructurales y no estructurales de las edificaciones expuestas a las altas temperaturas, por motivo de la conflagración, se recomienda, realizar la demolición controlada de las estructuras que permanecen en pie, con el apoyo de personal idóneo y la maquinaria adecuada, con el fin de evitar colapsos parciales y/o totales que puedan llegar a afectar la integridad física del personal que aún labora en predios aledaños o transeúntes del sector.

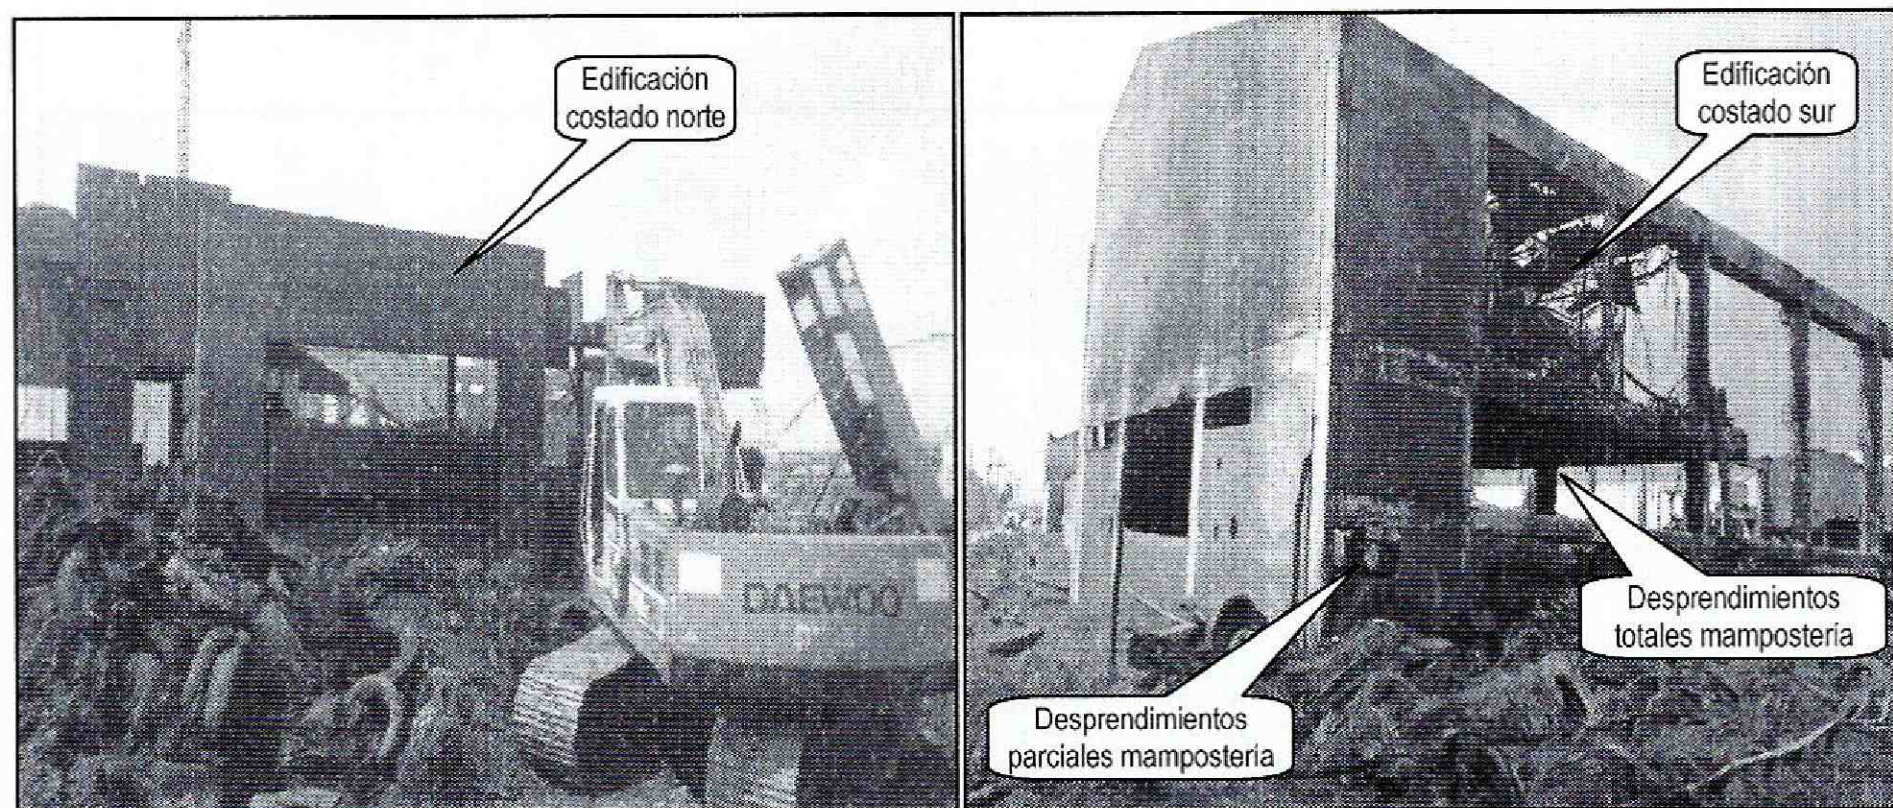
Fotografía 5 y 6. Vista de las afectaciones en las dos estructuras del costado norte y sur de los predios afectados por la conflagración. Calle 14C No. 123-79 del Sector Catastral El Chanco I de la Localidad de Fontibón. Fotografía tomada el 07/11/14

- Al responsable y/o responsables de la propiedad ubicada en la Calle 14C No. 123-79 del Sector Catastral El Chanco I de la Localidad de Fontibón, realizar la demolición controlada de las estructuras y los pórticos que se encuentran en pie, con personal idóneo y capacitado para este tipo de trabajos bajo las condiciones ya mencionadas.

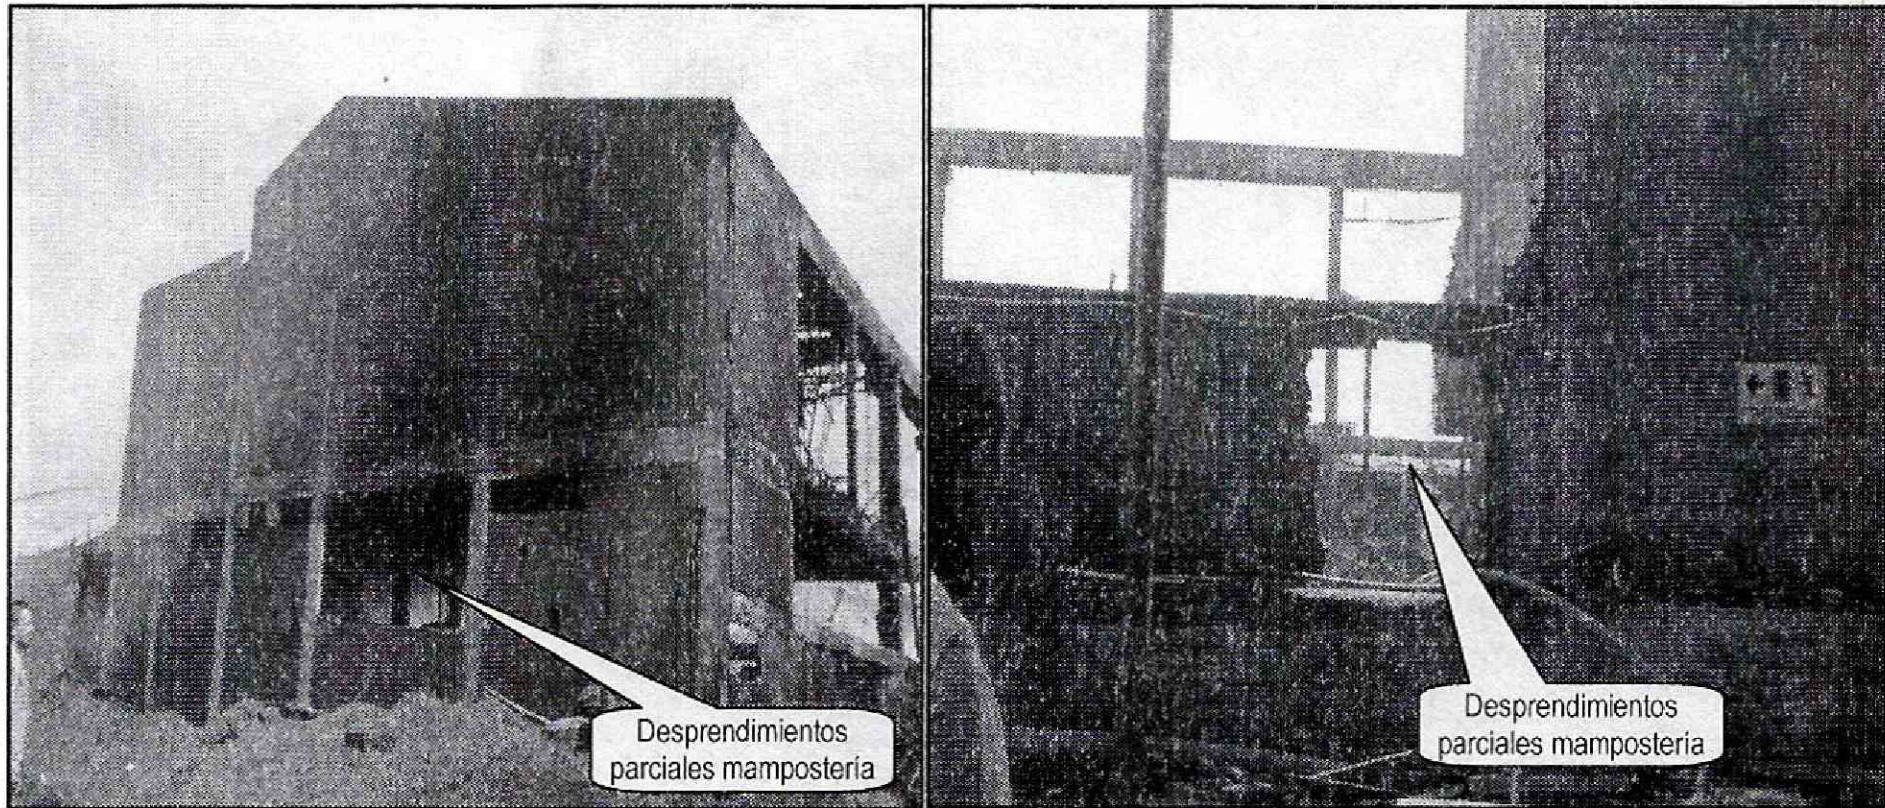
Fotografía 7 y 8. Vista de las afectaciones en la estructura del costado sur donde se observa la fachada sur y occidental de este sector. Estas estructuras en la actualidad se encuentran en pie. Calle 14C No. 123-79 del Sector Catastral El Chanco I de la Localidad de Fontibón. Fotografía tomada el 07/11/14

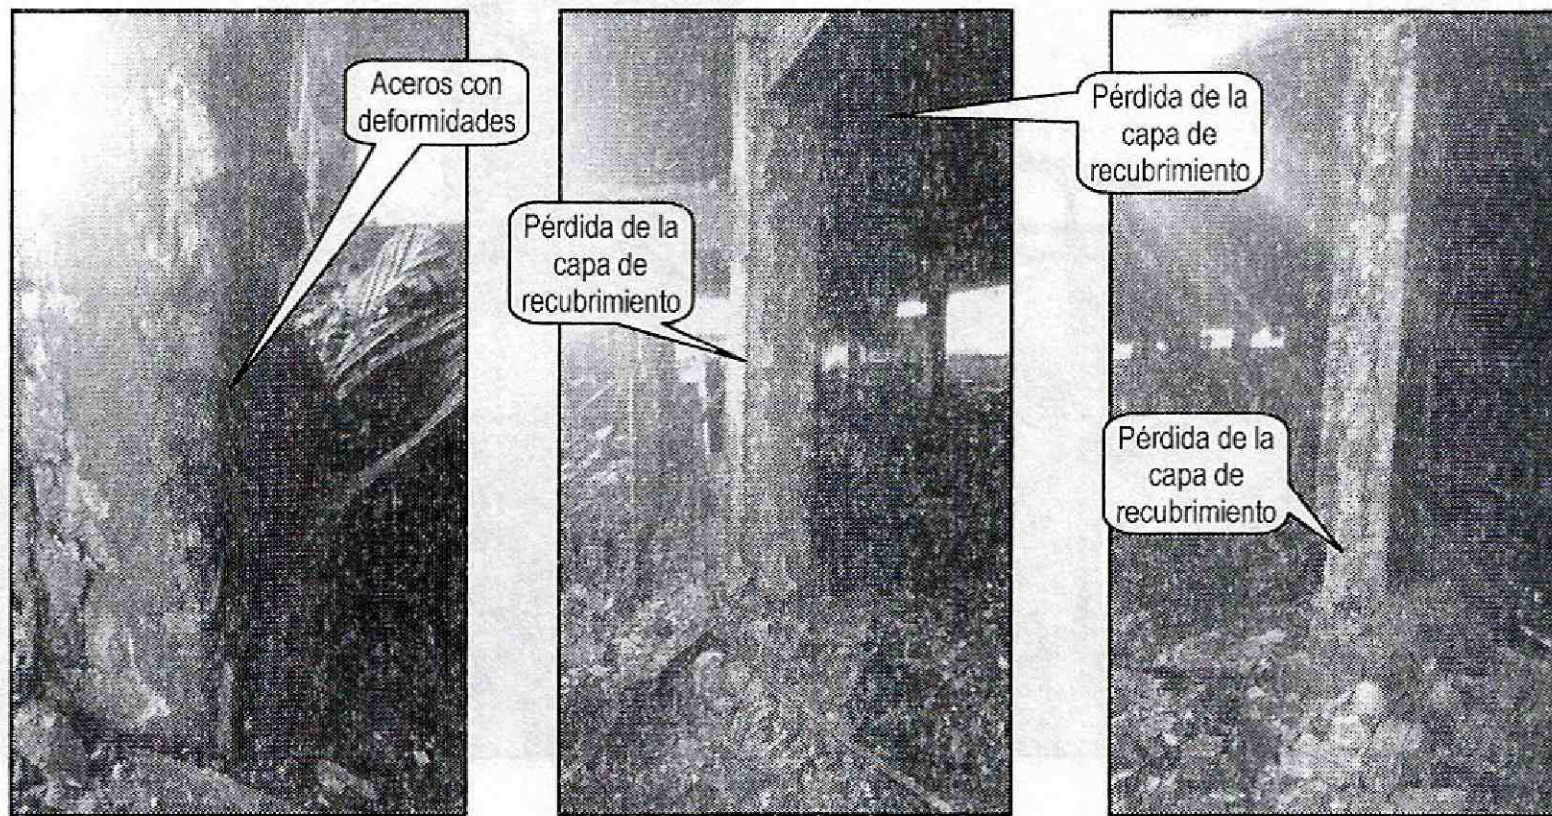
Fotografía 9 - 11. Vista de las afectaciones al interior de la estructura del costado sur donde se observa la pérdida de la capa de recubrimiento de columnas y placas de entrecaposo. Estas estructuras en la actualidad se encuentran en pie. Calle 14C No. 123-79 del Sector Catastral El Chanco I de la Localidad de Fontibón. Fotografía tomada el 07/11/14

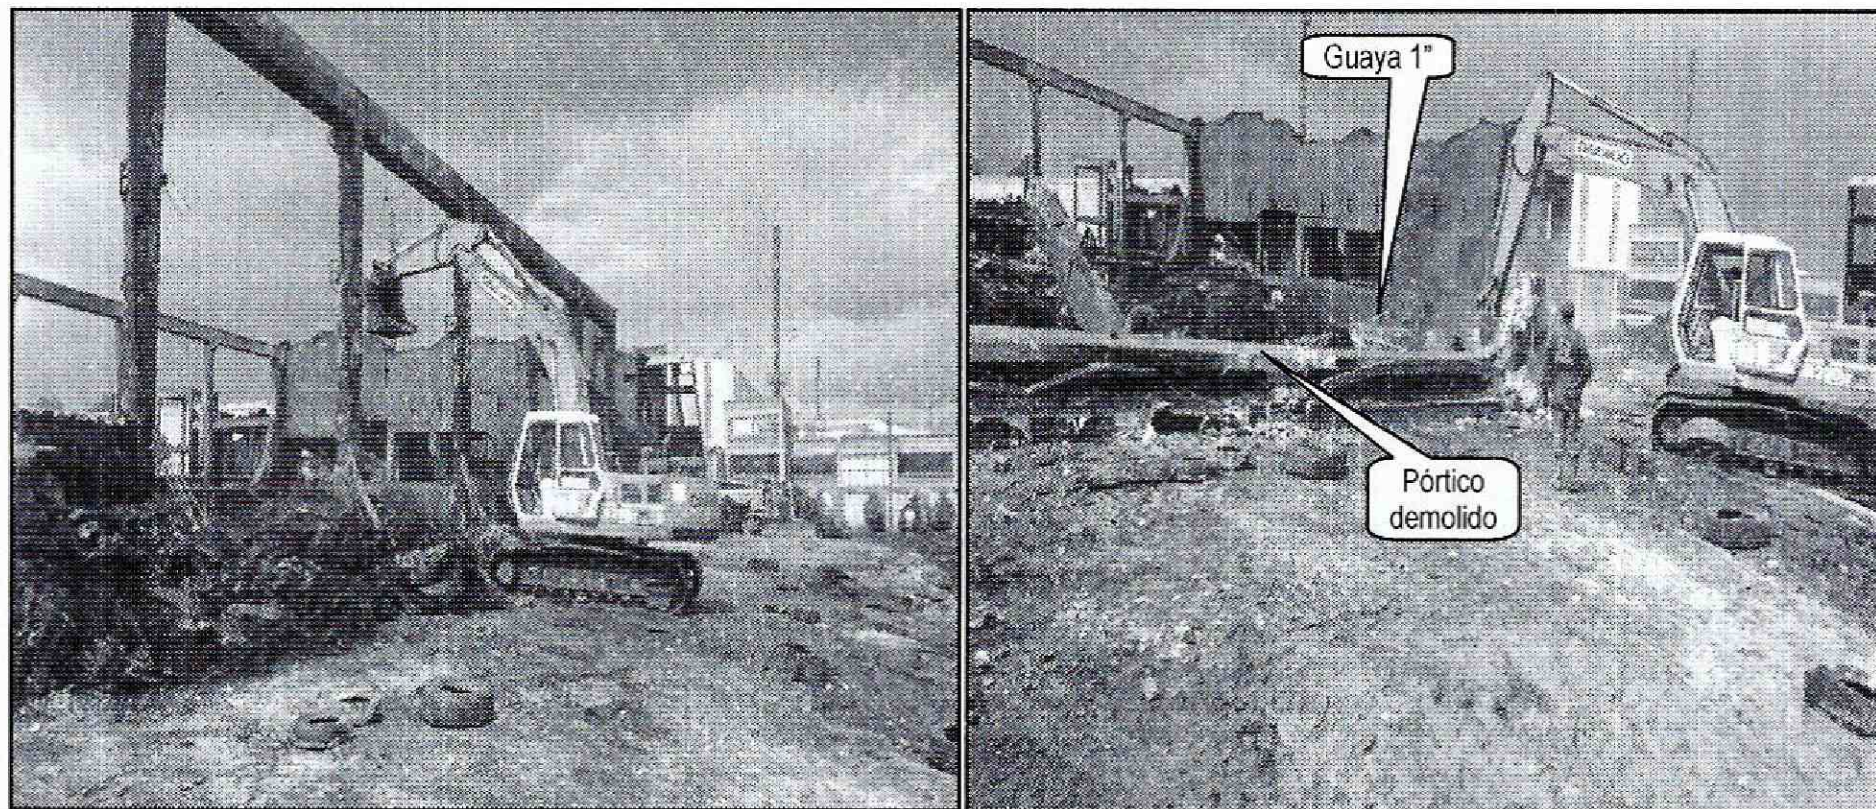
Posteriormente, por solicitud del Cuerpo Oficial de Bomberos, el día viernes 07 de Noviembre del año en curso, fue necesario llevar a cabo el proceso de demolición del pórtico de concreto del costado oriental que se encontraba entre la estructura del costado norte y sur. Este pórtico correspondía a los elementos de confinamiento de mampostería perimetral de cerramiento de la bodega, y se hacía necesario su demolición parcial, con el fin de permitir el acceso al sector del patio central, debido a que no había sido posible el ingreso de maquinaria que permitiera la extinción de algunos puntos calientes en esa área, razón por la cual, se realiza primeramente la inspección visual de esta estructura con el fin de identificar puntos críticos que facilitarían este proceso. La metodología empleada, fue la demolición inicial de algunas vigas que ya se encontraban con afectaciones críticas, reflejadas en un pandeo pronunciado y que débilmente se sostenían mediante algunos aceros de refuerzo (ver registro fotográfico). Seguidamente, fue necesario el amarre de una guaya de 1" alrededor de uno de los puntos críticos del pórtico, el cual, mediante tensión aportada por el brazo de una retroexcavadora, finalmente colapsó en su totalidad, permitiendo así el objetivo de ampliar el área para el ingreso de los recursos del Cuerpo Oficial de Bomberos.

Fotografía 12 y 13. Vista del pórtico durante los procesos de demolición. Calle 14C No. 123-79 del Sector Catastral El Chanco I de la Localidad de Fontibón. Fotografía tomada el 07/11/14

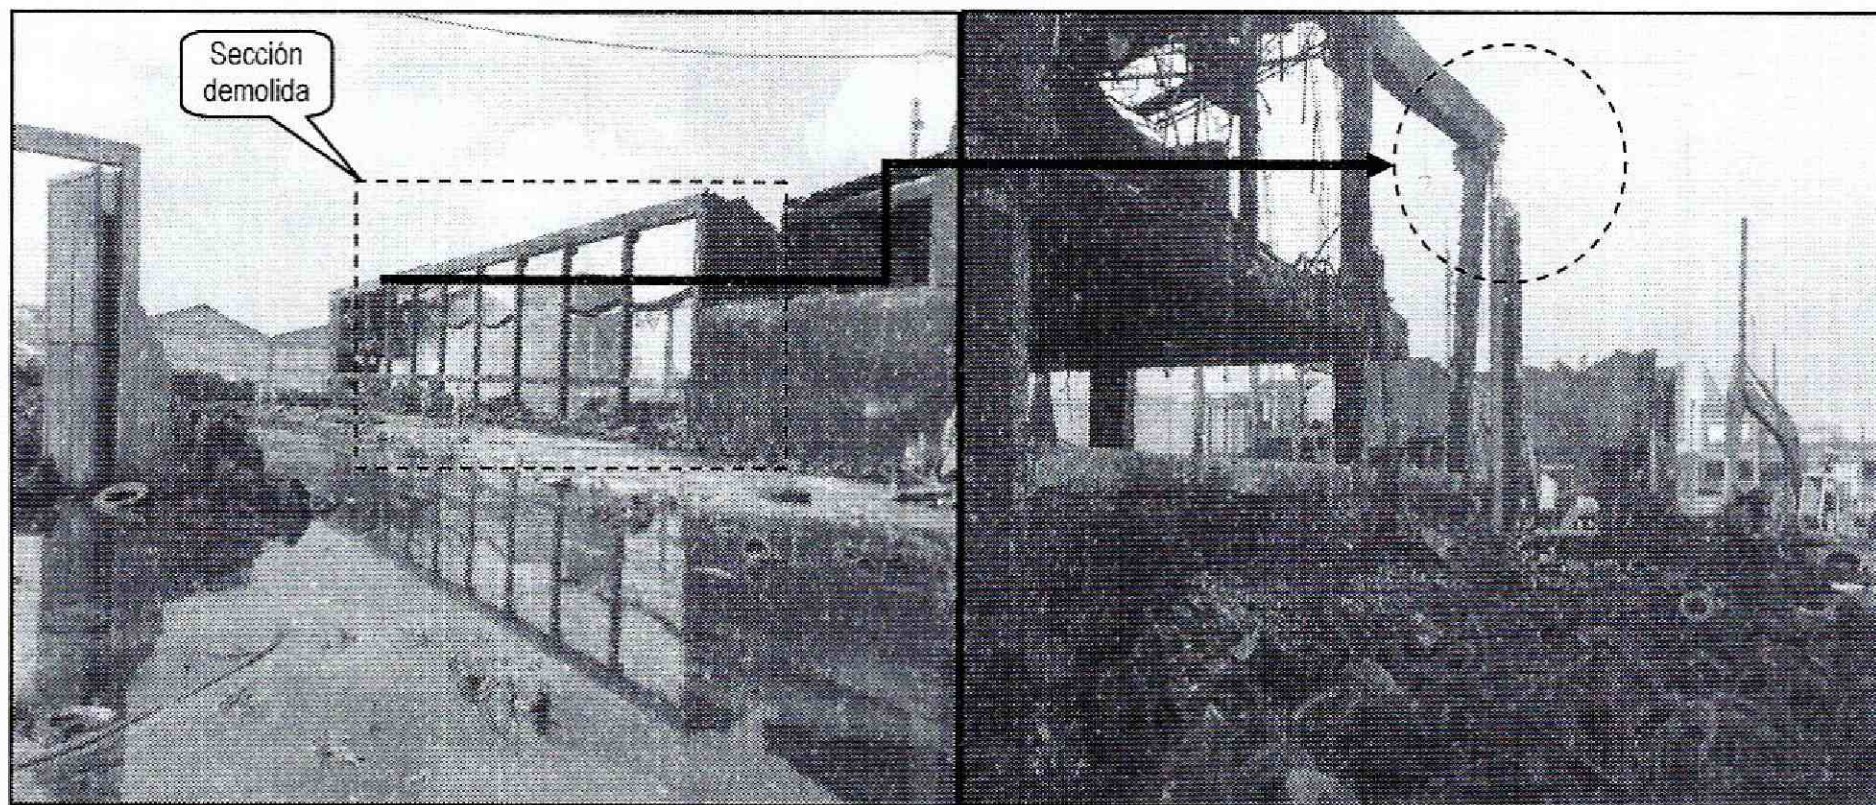
Fotografía 14 y 15. Vista del pórtico antes y después del colapso. Calle 14C No. 123-79 del Sector Catastral El Chanco I de la Localidad de Fontibón. Fotografía tomada el 07/11/14
