DIAGNÓSTICO TÉCNICO DI-7592
SUBDIRECCIÓN DE ANÁLISIS DE RIESGOS Y EFECTOS DE CAMBIO CLIMÁTICO
COORDINACIÓN DE ASISTENCIA TÉCNICA
RAD IDIGER 2014ER18536

DIRECCIÓN	Carrera 8D Este No. 112-39 Sur.	ÁREA DIRECTA	150m ²		
BARRIO	El Portal II Etapa .	POBLACIÓN ATENDIDA	12		
UPZ	59 – Alfonso López.	FAMILIAS	3	ADULTOS	7
LOCALIDAD	05 – Usme.	PREDIOS EVALUADOS	3		
CHIP	AAA0146TUYX	OFICIO REMISORIO	CR-18930.

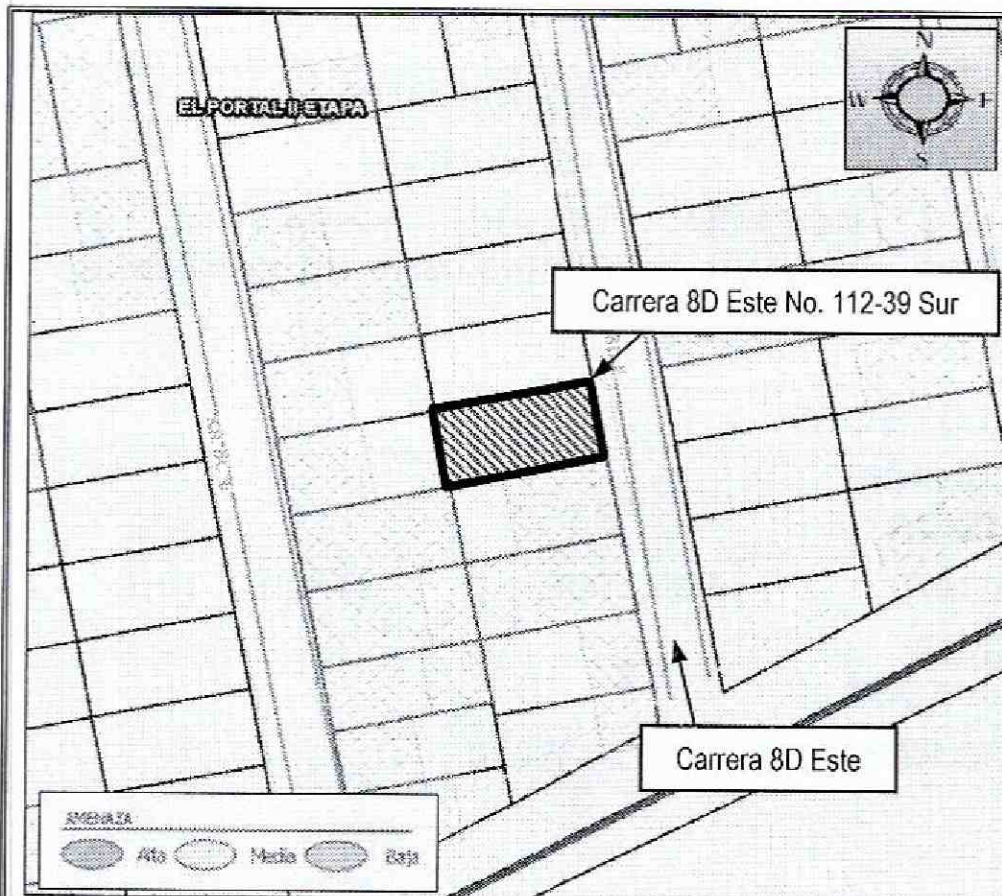
Figura 1. Ubicación y zonificación de amenaza baja por fenómenos de remoción en masa para el sector donde se ubica el predio de la Carrera 8D Este No. 112-39 Sur, se localiza en el barrio el Portal II Etapa, de la localidad de Usme.

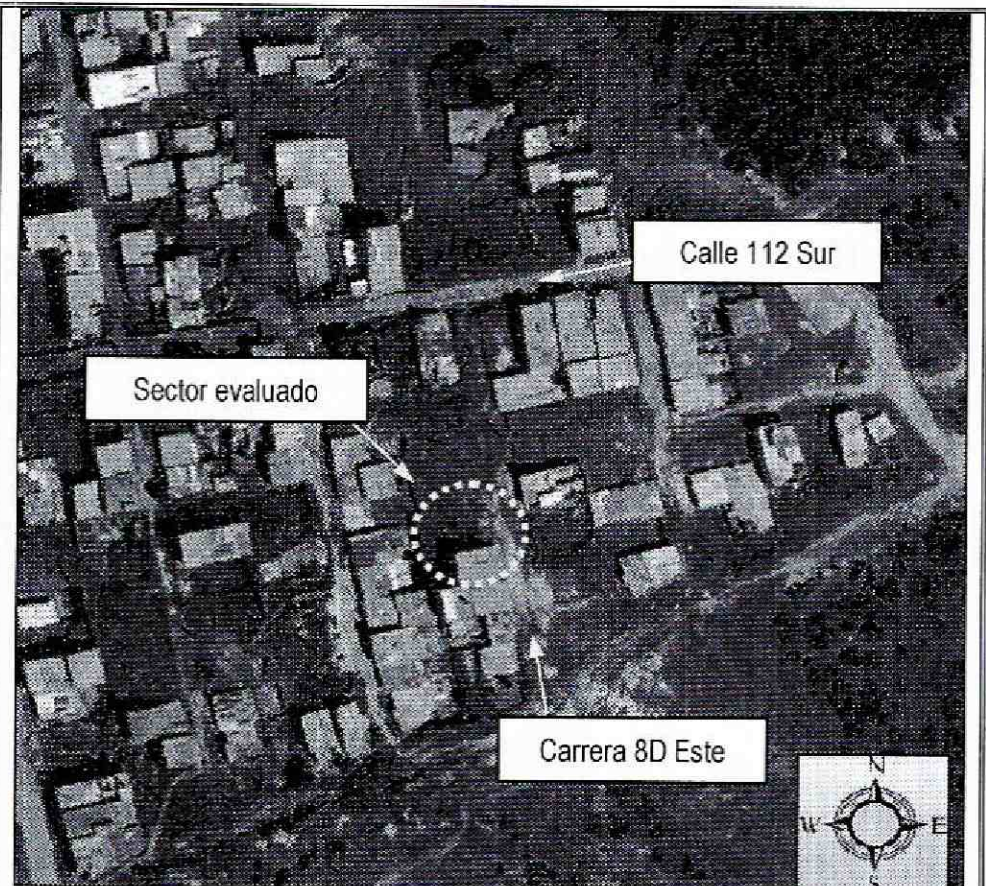
Figura 2. Aerofotografía del sector donde se ubica el predio de la Carrera 8D Este No. 112-39 Sur, se localiza en el barrio el Portal II Etapa, de la localidad de Usme. Se observa que se encuentra consolidado parcialmente urbanísticamente.

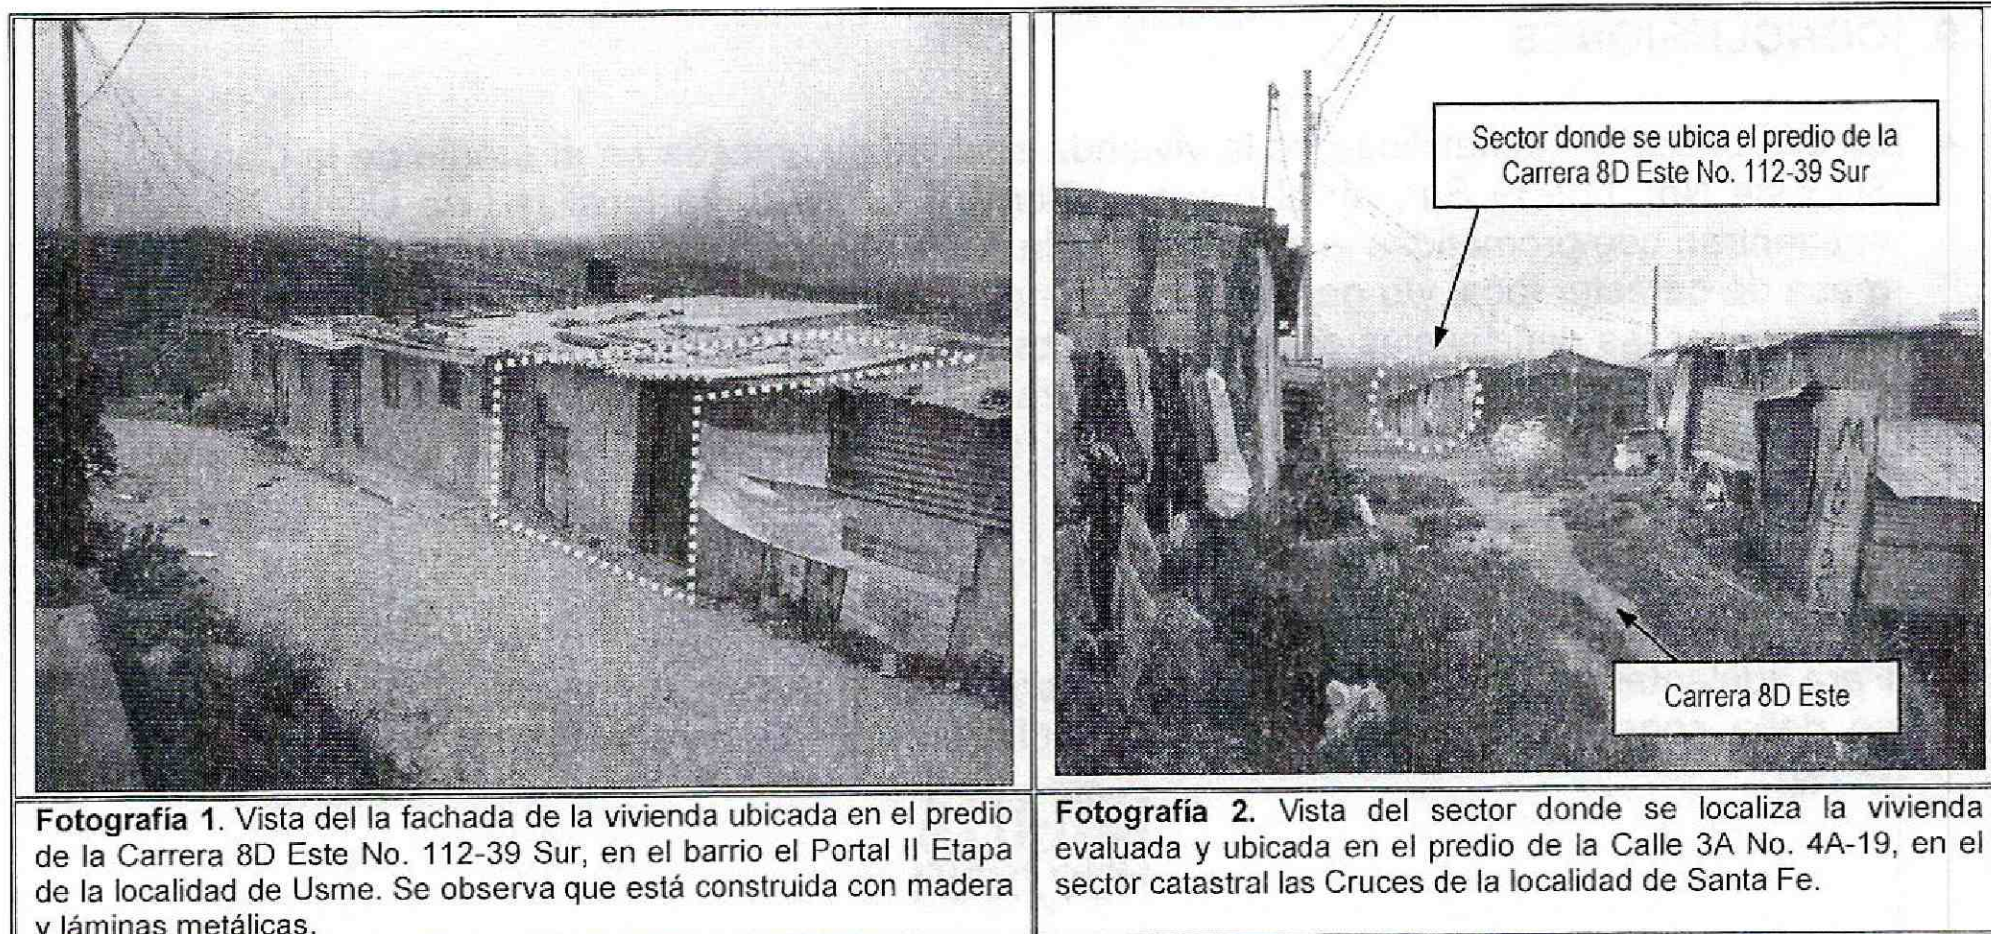
5. REGISTRO FOTOGRAFICO.

Según lo observado, la vivienda ubicada en el predio de la Carrera 8D Este No. 112-39 Sur, en el barrio el Portal II Etapa de la localidad de Usme, corresponde a una edificación de un (1) nivel, construida con láminas metálicas y elementos de madera, pisos al parecer en madera y terreno natural y cubierta en teja de zinc soportada por elementos de madera, la cual presenta deficiencias constructivas relacionadas con la carencia de elementos de confinamiento tipo vigas y columnas y en la cual para el emplazamiento de la misma al parecer se implementó un terraceo confinado por muros de piedra pegada carentes de medidas para el drenaje de escorrentía superficial y subsuperficial; se resalta que al momento de la visita técnica no se identificaron sobre los elementos de cerramientos visibles desde el exterior, afectaciones tales como deformaciones y/o pérdida de verticalidad que comprometan la estabilidad de la vivienda ante cargas normales de servicio, sin embargo es posible que pueda presentar daños de consideración ante la presencia de cargas dinámicas (sismo u otras), así como por la presencia de procesos de inestabilidad del terreno donde se emplaza.

Es pertinente anotar que dadas las características estructurales y constructivas, de la vivienda evaluada y ubicada en el predio de la Carrera 8D Este No. 112-39 Sur, en el barrio el Portal II Etapa de la localidad de Usme, de no desarrollarse acciones de mejoramiento y/o mantenimiento de la misma y del terreno donde se emplaza, es posible que en el transcurso del tiempo, las condiciones actuales de los elementos que conforman la vivienda y del terreno donde se emplaza se degraden, situación que podría favorecer la presencia de colapsos parciales de los elementos que conforman la vivienda en mención.

- En el caso de no existir restricciones y/o condicionamientos al uso del suelo para el predio de la Carrera 8D Este No. 112-39 Sur, en el barrio el Portal II Etapa de la localidad de Usme, se recomienda al responsable y/o los responsables del mencionado predio, implementar acciones para el mejoramiento de la edificación, en donde se incluya su sistema de cimentación, con el apoyo de personal idóneo, garantizando que se cumplan los requerimientos establecidos en el Decreto No. 926 del 19 de marzo de 2010 y el Decreto No. 340 del 13 Febrero de 2012, Reglamento Colombiano de Construcción Sismo Resistente NSR-10 de acuerdo con la normatividad vigente, para lo cual se deben tramitar los permisos y licencias respectivos.

- Se recomienda al responsable y/o responsables del predio evaluado y ubicado en la Carrera 8D Este No. 112-39 Sur, en el barrio el Portal II Etapa de la localidad de Usme y a los vecinos del sector, realizar un seguimiento permanente de las condiciones de estabilidad de las viviendas y del terreno en general e informar a esta entidad si se presentan cambios importantes que alteren o modifiquen su estabilidad.
