## DIAGNÓSTICO TÉCNICO

**DIAGNÓSTICO TÉCNICO DI - 7594**  
**SUBDIRECCIÓN DE ANÁLISIS DE RIESGOS Y EFECTOS DE CAMBIO CLIMÁTICO**  
**COORDINACIÓN DE ASISTENCIA TÉCNICA**  
**RADICADO FOPAE No. 2014ER19537**

DIRECCIÓN	Carrera10 Este No 28 A-05 Sur	ÁREA DIRECTA	72 m <sup>2</sup>		
BARRIO	Ramajal (San Pedro)	POBLACIÓN ATENDIDA	3		
UPZ	32.San Blas	FAMILIAS	1	ADULTOS	2
LOCALIDAD	4 – San Cristóbal	PREDIOS EVALUADOS	1		
CHIP	AAA0002ZONX	OFICIO REMISORIO	CR-18933

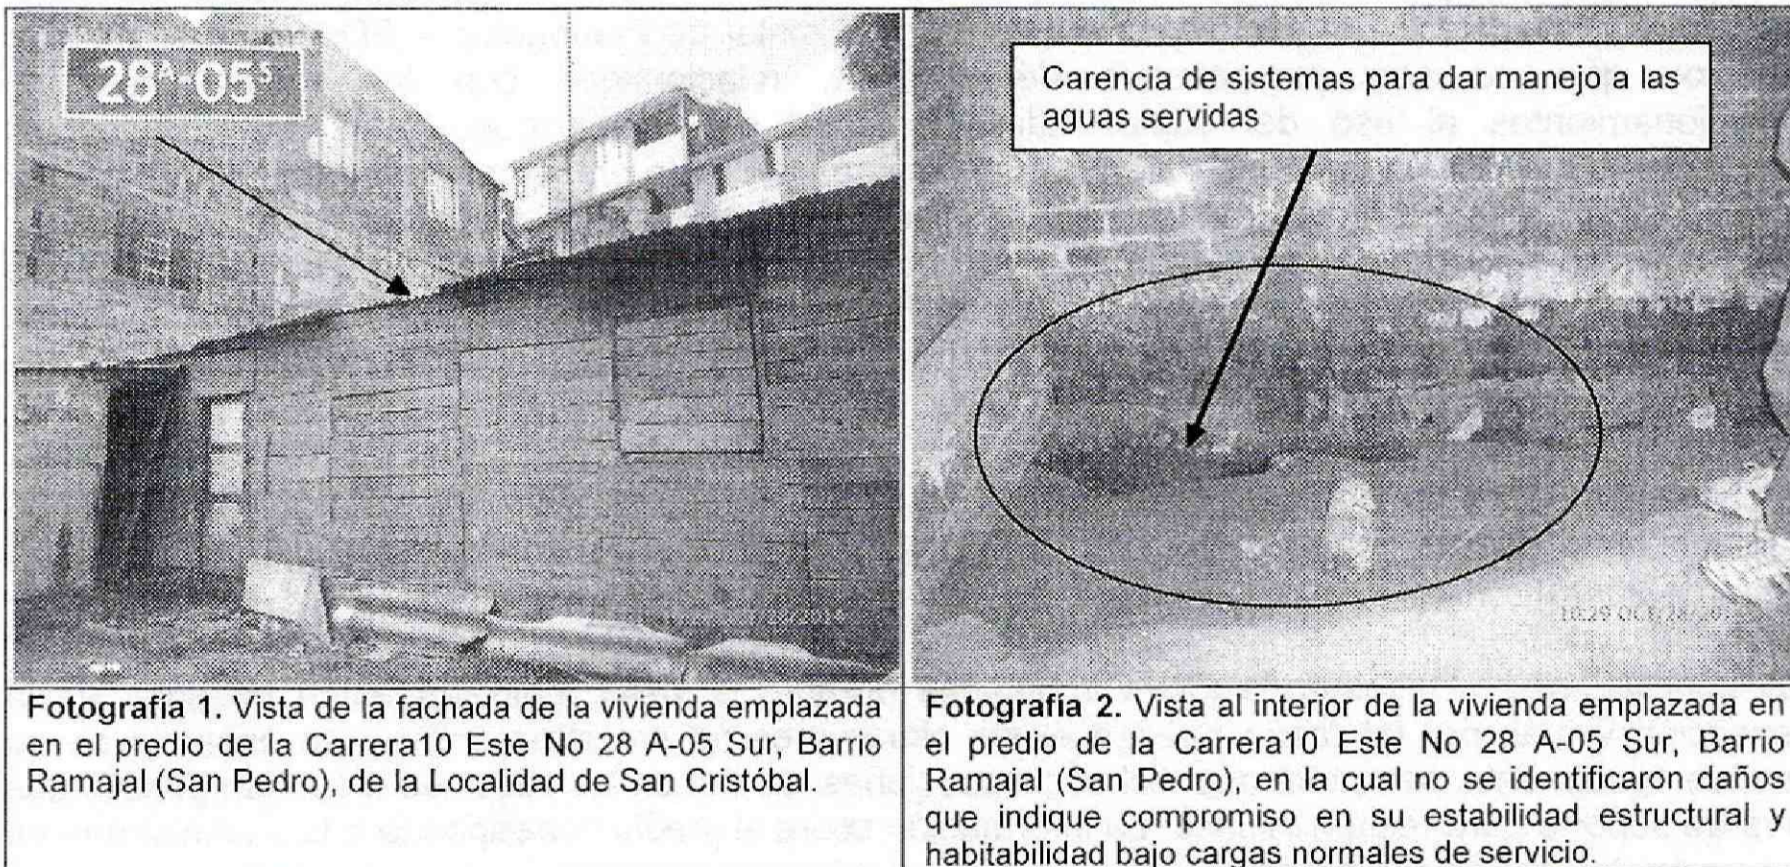
En el predio de la Carrera 10 Este No 28 A-05 Sur, se emplaza una vivienda de un (1) nivel, construida en lo que según la inspección visual es material de recuperación, con piso en afirmado y cubierta liviana en teja de zinc soportada por un entramado en madera que a su vez se apoya sobre los muros de cerramiento de las viviendas vecinas; por otra parte es pertinente resaltar que el predio posiblemente carece de sistemas para dar manejo a las aguas servidas, por lo que dichas aguas discurren sin ningún tipo de conducto al interior del predio.

- Se recomienda a los habitantes y/o responsables del predio de la Carrera 10 Este No 28 A-05 Sur, Barrio Ramajal (San Pedro) de la Localidad de San Cristóbal, implementar acciones para el mantenimiento y mejoramiento de la calidad de la vivienda, con el propósito de optimizar las condiciones adecuadas para su uso.
