DIAGNÓSTICO TÉCNICO – DI-7598 SUBDIRECCIÓN DE ANÁLISIS DE RIESGOS Y EFECTOS DE CAMBIO CLIMÁTICO COORDINACIÓN DE ASISTENCIA TÉCNICA EVENTO DE EMERGECNIA SIRE 2559971

DIRECCIÓN	Carrera 9 Este No 30-25 sur Casa 52	ÁREA DIRECTA	0.01 Ha	0.01 Ha			
SECTOR	Santa Inés Sur	POBLACIÓN ATENDIDA		4			
UPZ	32 San Blas	FAMILIAS 1	Α	DULTOS	4	NIÑOS	0
LOCALIDAD	San Cristóbal	PREDIOS EVALUADOS		1			
CHIP	AAA0188JONN	OFICIO REMISORIO		CR- 18	936	J Warry

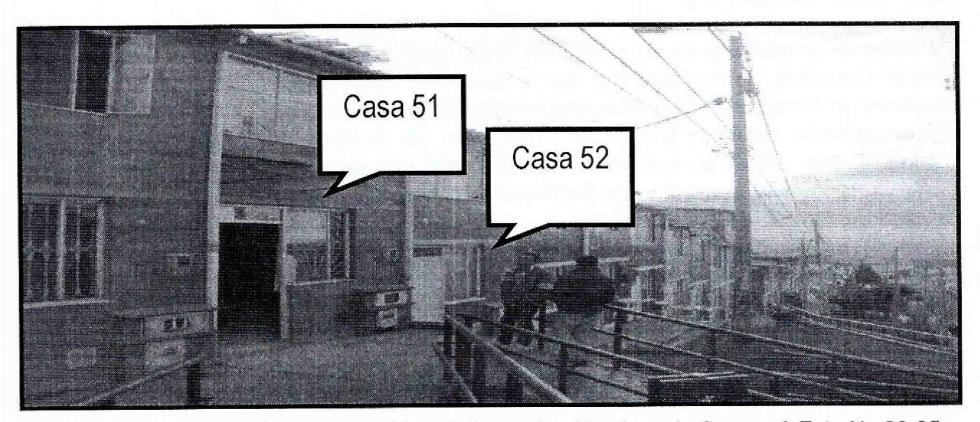
La vivienda emplazada en el predio de la Carrera 9 Este No 30-25 Sur Casa 52 del Sector Catastral Santa Inés Sur de la localidad de San Cristóbal, hace parte del conjunto de Casas llamado Altavista localizado en la parte media de una ladera con una pendiente cercana a los 20°, con vías de acceso peatonal en escalinatas pavimentadas, sobre la cual no se identificaron procesos de remoción en masa de carácter local y/o general que pudiesen comprometer la infraestructura pública y privada del sector. (Ver fotografía 1).

Fotografía 1. Entorno de las Casas 51 y 52 de predio ubicado en la Carrera 9 Este No 30-25 Sur Casa 52 del Sector Catastral Santa Inés Sur de la localidad de San Cristóbal.

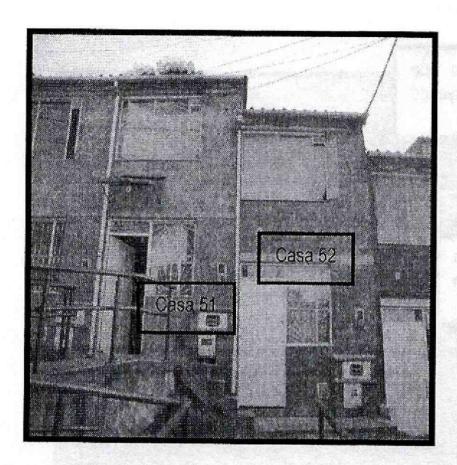
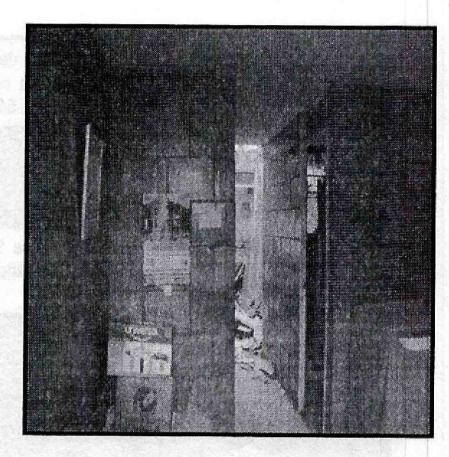
Según lo observado, la vivienda ubicada en el predio de la Carrera 9 Este No 30-25 Sur Casa 52 del Sector Catastral Santa Inés Sur de la localidad de San Cristóbal, presenta en su parte frontal dos (2) niveles, posiblemente construida bajo un sistema de mampostería estructural, con placa de contrapiso y entrepiso en concreto reforzado y cubierta en teja de asbesto cemento. (Ver fotografías 2 y 3). En su parte media se identifica un patio central destinado como patio de ropas a una sola altura con un área aproximada 12m², perimetralmente delimitada con mampostería simple sin confinamiento y cubierta en teja plástica soportada por vigas metálicas de sección transversal de aproximadamente 10 cm de ancho por 20 cm de alto, las cuales descansan sobre los muros de mampostería oriental y occidental. En la parte posterior hacia el costado sur, se presenta una habitación de un solo nivel de área aproximada de 16m² construida con el mismo sistema estructural de mampostería y cubierta del patio central. (Ver fotografías 2 y 3).

Fotografía 2 y 3. Fachada principal de las Casa 51 y 52 ubicadas en la Carrera 9 Este No 30-25 Sur Sector Catastral Santa Inés Sur de la localidad de San Cristóbal y muros internos de la Casa52.

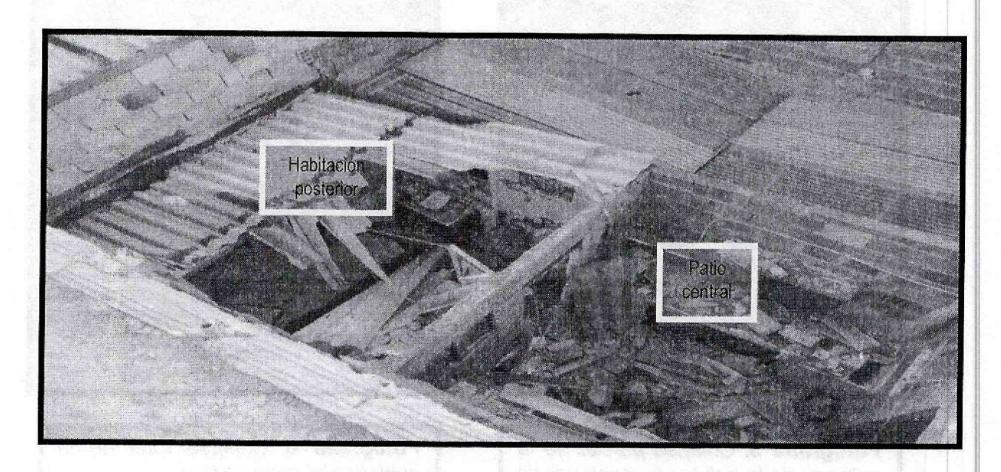
Fotografía 3. Ubicación posterior y Patio central

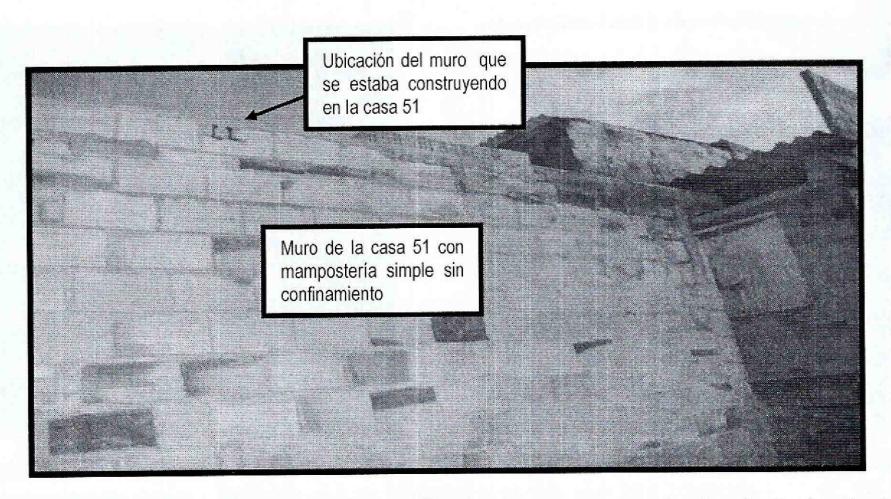
Dentro de las posibles causas del volcamiento del muro en construcción de la Casa 51 se encuentra la ausencia de elementos de confinamiento tipo columnas y vigas, sumado a los fuertes vientos producidos durante el día. Estas posibles causas, con base en la inspección visual no son posibles de precisar.

Fotografía 4. Muro en el sector posterior dé la Casa 51 en el segundo piso junto al patio de Propiedad afectada.

- Al responsable y/o responsables de los predio de la Carrera 9 Este No 30-25 sur Casa 51 dado que la afectación se generó por lo construcción que se estaba realizando en su predio, garantizar la funcionalidad y habitabilidad del patio central y la habitación posterior de la Casa 52, realizando la reconstrucción de la cubierta de forma tal que retornen las condiciones de estabilidad y funcionalidad que tenía antes de producirse el desplome del muro.

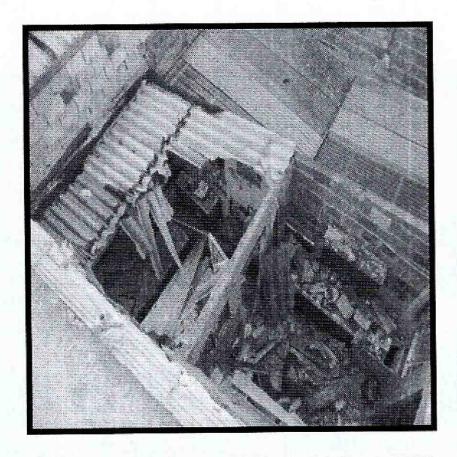
Fotografía 5. Colapso parcial de la cubierta de la habitación posterior de la casa 51

- Al responsable y/o responsables de la vivienda emplazada en el predio de la Carrera 9 Este No 30-25 Sur Casa 52, acoger la recomendación de restricción total de uso del patio central y la habitación posterior hasta tanto se garanticen las condiciones de estabilidad y funcionalidad de la cubierta.
- Al responsable y/o responsables de los predio de la Carrera 9 Este No 30-25 sur Casa 51 realizar el retiro controlado de los elementos que quedaron en la cubierta

afectada afín de evitar colapsos parciales o totales que pueden poner en riesgo la integridad de sus habitantes o visitantes.

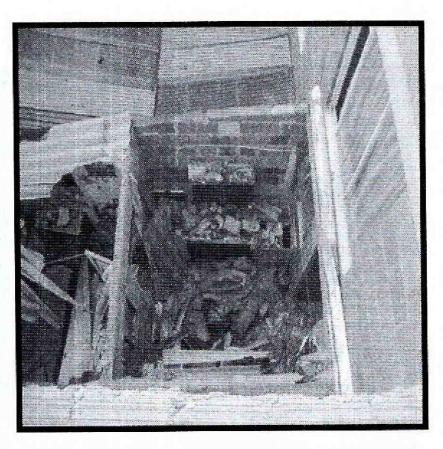
Fotografía 6. Colapso total de la cubierta del patio central

- La funcionalidad del patio central y la habitación posterior de la propiedad ubicada en la Carrera 9 Este No 30-25 sur Sector Catastral Santa Inés Sur de la localidad de San Cristóbal, se encuentra comprometida en la actualidad por el colapso del muro del predio de la casa 51 ante la acción de cargas normales de servicio.
- Adicionalmente, ante la ocurrencia de cargas dinámicas (sismo, trepidaciones antrópicas, etc.) de la propiedad ubicada en la Carrera 9 Este No 30-25 sur Casa 52 Sector Catastral Santa Inés Sur de la localidad de San Cristóbal, se pueden presentar afectaciones, los cuales eventualmente pueden comprometer su habitabilidad y estabilidad estructural general y/o parcial de la propiedad. Situaciones anteriores que con base en la inspección visual no es posible precisar.
