DIAGNÓSTICO TÉCNICO DI-7610
SUBDIRECCIÓN DE ANÁLISIS DE RIESGOS Y EFECTOS DE CAMBIO CLIMÁTICO
COORDINACIÓN DE ASISTENCIA TECNICA
RAD FOPAE 2014ER17904

DIRECCIÓN	Carrera 56A No. 125A - 34	ÁREA DIRECTA	210 m ²		
SECTOR CATASTRAL	Batan	POBLACIÓN ATENDIDA	3		
UPZ	24 – Niza	FAMILIAS	1	ADULTOS	3
LOCALIDAD	11 – Suba	PREDIOS EVALUADOS	1		
CHIP	AAA0124EJBR	OFICIO REMISORIO	CR-18959

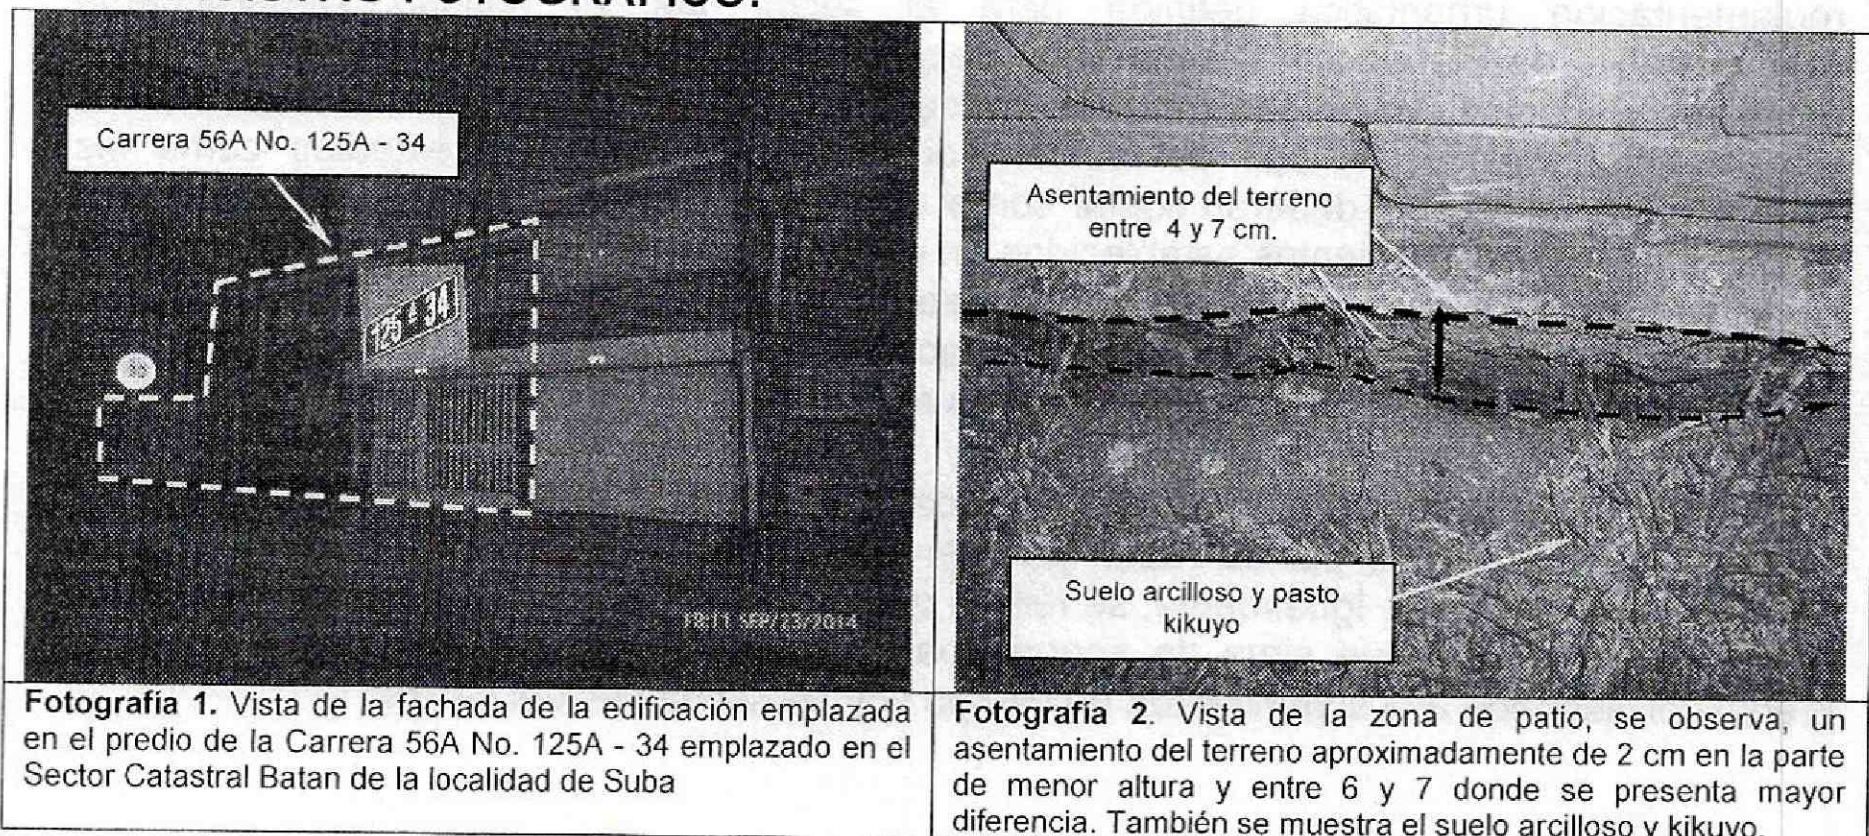
En el predio de Carrera 56A No. 125A - 34, se emplaza una edificación de dos (2) niveles (ver fotografía 1), construida en mampostería simple, con placa de entepiso y cubierta en tejas de asbesto cemento. No se identificaron fisuras, grietas u otro tipo de patología que indique compromiso de la estructura de la edificación bajo cargas normales de servicio. En el primer nivel y hacia la parte posterior del inmueble, en la habitación que da a la zona de patio, se encontró, en la placa de piso una fisura, sobre la brecha de la junta de dilatación del enchape no mayor a (2) milímetros. Saliendo de la habitación hacia la zona de patio y contigua al muro de cerramiento posterior de la vivienda, costado Oriental, se encontró un asentamiento con una diferencia de nivel entre 2 y 7 centímetros, (donde presentaba mayor amplitud) y una longitud aproximada de 20 metros; la zona donde se presenta esta afectación corresponde a jardín, en terreno natural, con prado y árboles de mediano porte.

Entre las posibles causas por las que se pudiere estar presentado las fisuras en la habitación, están deficiencias constructivas en la capa de afirmado o en la placa de piso y el enchape, así como deformaciones normales del terreno, producidas por el asentamiento en la zona de jardín, debidas a la pérdida de saturación del suelo por densificación, lo cual hace que los materiales principalmente arcillosos se contraigan, manifestándose en la disminución de volumen o asentamiento (ver fotografía 2).

- Se recomienda a los habitantes y/o responsables del predio de la arrera 56A No. 125A - 34 Sector Catastral Batán de la localidad de Suba, implementar acciones para el mantenimiento y mejoramiento de la calidad de la vivienda, con el propósito de optimizar las condiciones para su adecuada conservación y uso.
- Al responsable y/o responsables del predio de la Carrera 56A No. 125A - 34 Sector Catastral Batán de la localidad de Suba, así como a los responsables de los predios adyacentes, realizar un seguimiento permanente de las condiciones de estabilidad de la vivienda y del terreno en general e informar al IDIGER, si se presentan cambios importantes que alteren o modifiquen su estabilidad.
- A la Alcaldía Local de Suba, desde su competencia, adelantar las acciones administrativas tendientes a verificar el cumplimiento de las recomendaciones impartidas mediante este Diagnóstico Técnico.
