DIAGNÓSTICO TÉCNICO – DI-7614
SUBDIRECCIÓN DE ANÁLISIS DE RIESGOS Y EFECTOS DE CAMBIO CLIMÁTICO
COORDINACIÓN DE ASISTENCIA TÉCNICA
RADICADO FOPAE 2014ER21154

ATENDIÓ: GERSON PAUL SALAZAR MONTAGUTH				SOLICITANTE				
COE	23	MOVIL	7	Juan Carlos Amaya Pico – Alcalde Localidad de Ciudad Bolívar				
FECHA	12 de Noviembre de 2014	HORA	10:02	VIGENCIA: Temporal mientras no se modifique significativamente las condiciones físicas del sector.				
DIRECCIÓN RADICADO	Calle 82 # 18N-45 Sur			ÁREA DIRECTA	40 m ²			
DIRECCIÓN CORRECTA	Calle 82A Sur # 18Q-39							
BARRIO	Arabia		POBLACIÓN ATENDIDA:			4		
UPZ	68 – Tesoro		FAMILIAS	1	ADULTOS	2	NIÑOS	2
LOCALIDAD	19 - Ciudad Bolívar		PREDIOS EVALUADOS			1		
CHIP	AAA0183LSOM		OFICIO REMISORIO			CR-18968

Al momento de la visita técnica realizada a la vivienda emplazada en el predio de la Calle 82A Sur # 18Q-39, del Barrio Arabia en la Localidad de Ciudad Bolívar, se identificó una condición de riesgo en el área de patio ubicada en la parte posterior del predio en mención; razón por la cual se recomendó la restricción parcial de uso de dicho sector mediante el acta No. 6104 de fecha 12 de Noviembre de 2014; sin embargo una vez revisada la base de datos

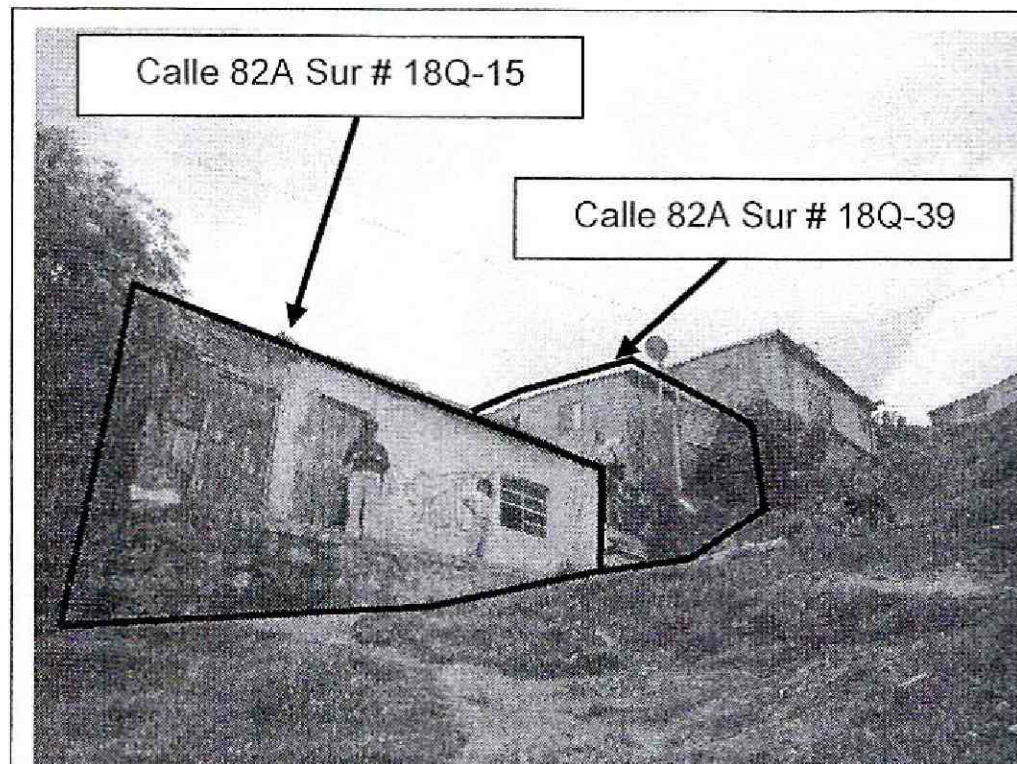
Foto 1. Vista general sector donde se emplazan los predios de la Calle 82A Sur # 18Q-15 y Calle 82A Sur # 18Q-39, del Barrio Arabia en la Localidad de Ciudad Bolívar.

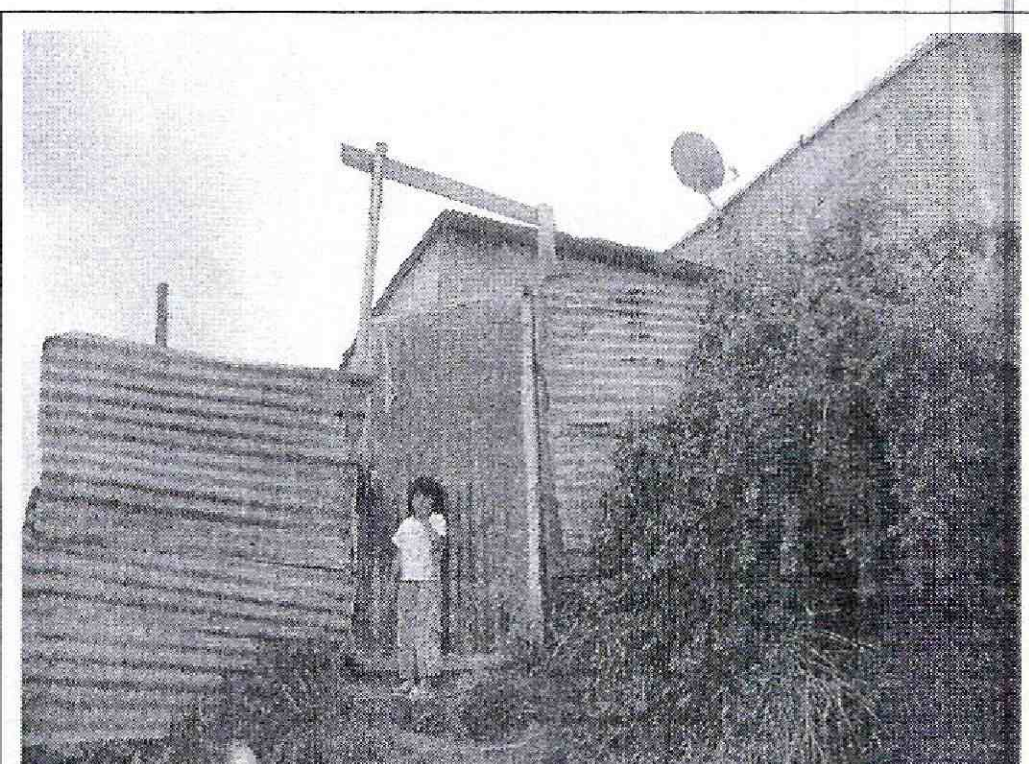
De la inspección visual realizada al predio de la Calle 82A Sur # 18Q-39, se identifica una vivienda de un (1) nivel construida en material de recuperación (madera y láminas de zinc) con un muro divisorio en mampostería simple ubicado en la parte posterior del predio, con pisos en terreno natural y cubierta en teja de soportada por un entramado en madera que a su vez descansa sobre los elementos de cerramiento perimetral de la misma.

Foto 2. Vista general del predio de la Calle 82A Sur # 18Q-39, del Barrio Arabia en la Localidad de Ciudad Bolívar

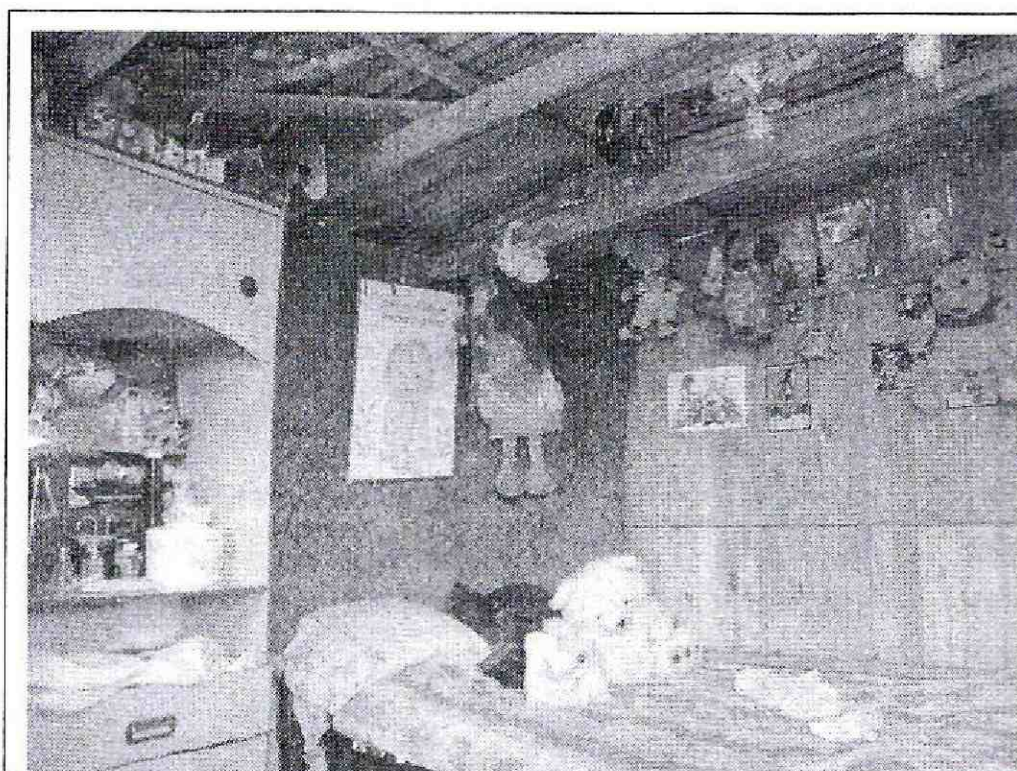
Foto 3. Vista al interior del predio de la Calle 82A Sur # 18Q-39, del Barrio Arabia en la Localidad de Ciudad Bolívar.

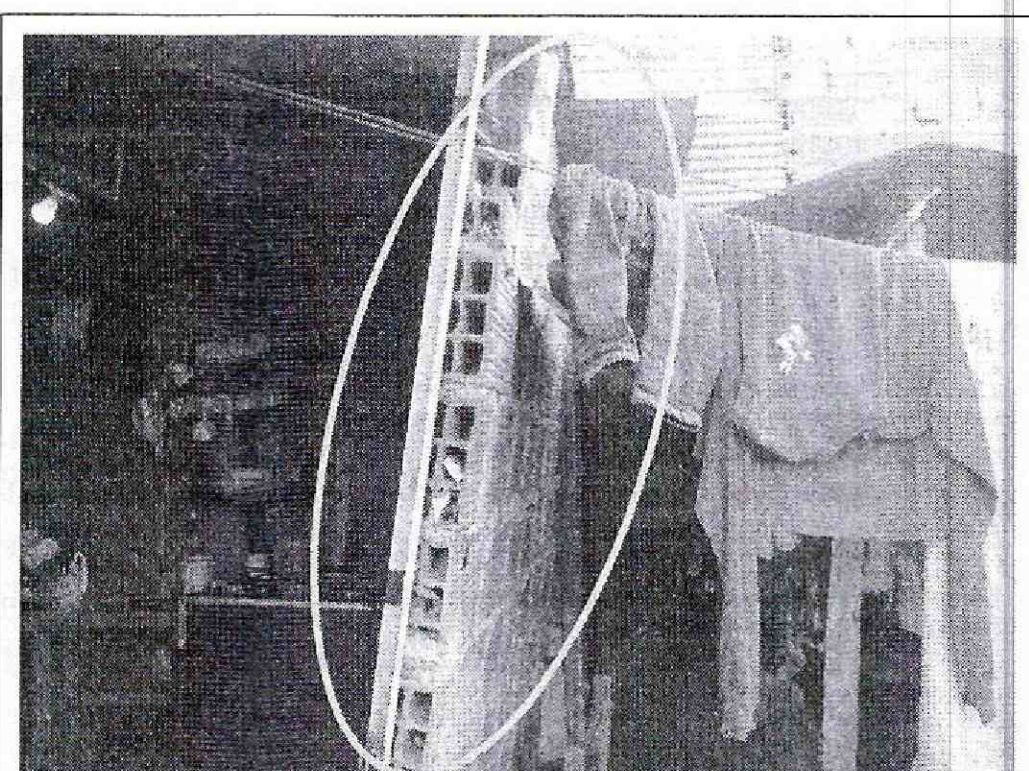
La vivienda evidencia deficiencias constructivas relacionadas principalmente por la falta de adecuados elementos de confinamiento y amarre (tipo vigas y columnas), además de la calidad de los materiales utilizados para su construcción, haciéndola vulnerable ante la acción de cargas dinámicas (sismo u otros). Adicionalmente, el muro divisorio ubicado en la parte posterior del predio en el área de patio de ropas presenta pérdida de verticalidad.

Foto 4. Muro divisorio en mampostería sin confinar que presenta pérdida de verticalidad y se encuentra ubicado en la parte posterior del predio de la Calle 82A Sur # 18Q-39, del Barrio Arabia en la Localidad de Ciudad Bolívar.

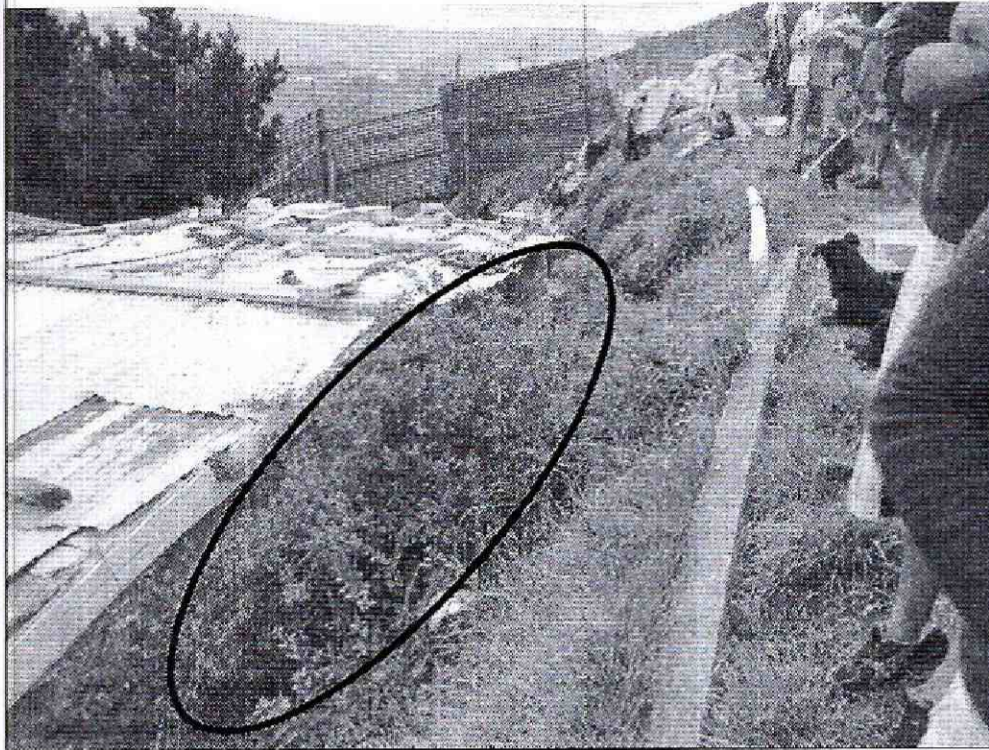
En la parte posterior del predio se observa un talud de corte localizado al costado Este del predio de la Calle 82A Sur # 18Q-39, conformado por suelo residual y material vegetal realizado posiblemente para el emplazamiento de la vivienda localizada en el predio de la Calle 82A Sur # 18Q-15. El talud con una altura cercana a los 2 m y 10 m de longitud, funciona a su vez como suelo de cimentación de la vivienda emplazada en el predio de la Calle 82A Sur # 18Q-39, el cual no cuenta con medida de estabilización y/o contención ni medidas para el manejo adecuado de las aguas superficiales y subsuperficiales lo cual permite desprendimientos del material que lo conforma.

Foto 5. Vista del talud de corte el cual no presenta medidas de estabilización y/o contención del talud ni sistemas para el manejo de drenajes superficiales y subsuperficiales.

- ▲ De continuar los desprendimientos de material evidenciados en el talud de corte es posible que continúe desconfinando el suelo donde está apoyada la vivienda emplazada en el predio con nomenclatura Calle 82A Sur # 18Q-39, del Barrio Arabia en la Localidad de Ciudad Bolívar, desprendimientos que igualmente podrían generar el colapso parcial o total de dicha vivienda.

- ▲ Se recomienda a los habitantes y/o responsables del predio de la Calle 82A Sur # 18Q-39, del Barrio Arabia, en la Localidad de Ciudad Bolívar, implementar adecuadas medidas de contención y/o estabilización y sistemas para el manejo de drenajes superficiales y subsuperficiales en el talud de corte localizado al costado Este realizado para el emplazamiento del predio de la Calle 82A Sur # 18Q-15. De igual manera se recomienda el mantenimiento y mejoramiento de la calidad de la vivienda, con el propósito de optimizar las condiciones adecuadas para su uso.

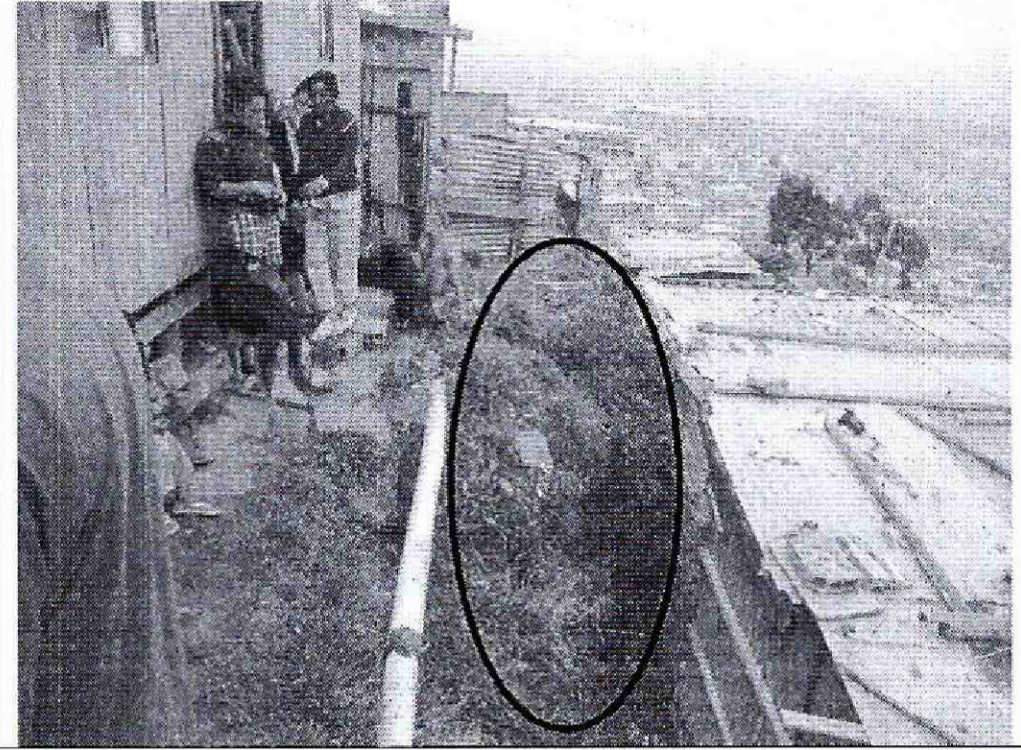
Foto 6. Vista del talud de corte el cual no presenta medidas de estabilización y/o contención del talud ni sistemas para el manejo de drenajes superficiales y subsuperficiales.
