DIAGNÓSTICO TÉCNICO – DI-7615
SUBDIRECCIÓN DE ANÁLISIS DE RIESGOS Y EFECTOS DE CAMBIO CLIMÁTICO
COORDINACIÓN DE ASISTENCIA TÉCNICA
EVENTO SIRE 2673537

ATENDIÓ: GERSON PAUL SALAZAR MONTAGUTH				SOLICITANTE			
COE	23	MOVIL	6	Unidad Administrativa Especial Cuerpo Oficial de Bomberos de Bogotá – UAECOB			
FECHA	12 de Noviembre de 2014	HORA	12:20	VIGENCIA: Temporal mientras no se modifique significativamente las condiciones físicas del sector.			
DIRECCIÓN	Carrera 23B Este # 11B-20 Sur			ÁREA DIRECTA	60 m ²		
DESARROLLO	Los Laureles Sur Oriental I Sector	POBLACIÓN ATENDIDA:			4		
UPZ	32 – San Blas	FAMILIAS	1	ADULTOS	4	NIÑOS	0
LOCALIDAD	4 – San Cristóbal	PREDIOS EVALUADOS			1		
CHIP	AAA0156WUPP	OFICIO REMISORIO			CR-18969

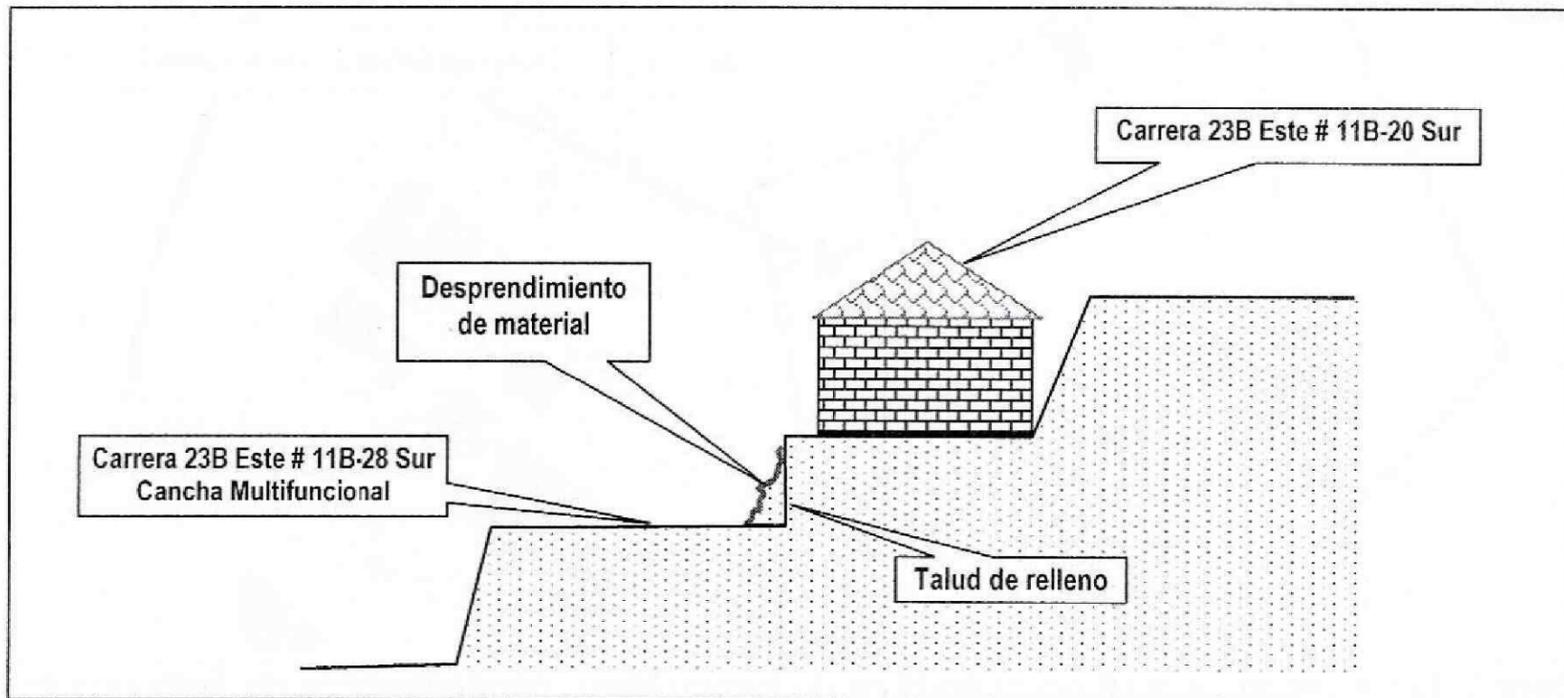
Se presentó el desprendimiento de material en un talud de corte entre predios privados, ubicado al costado nororiental del predio de la Carrera 23B Este # 11B-20 Sur, del Desarrollo Los Laureles Sur Oriental I Sector, en la Localidad de San Cristóbal, con una altura de 2 metros aproximadamente, en una longitud de 10 metros aproximadamente, conformado superficialmente por suelo residual y material vegetal. En el talud no se observan medidas de contención y/o de estabilización ni sistemas de drenaje para el manejo de las aguas de escorrentía superficial o subsuperficial.

El volumen involucrado de material desprendido es de aproximadamente 2m³, el cual generó el desconfinamiento del talud de relleno que se realizó para emplazamiento de la vivienda de la Carrera 23B Este # 11B-20 Sur, del Desarrollo Los Laureles Sur Oriental I Sector en la Localidad de San Cristóbal, material que se depositó en la parte

Figura No. 3. Esquema del predio de la Carrera 23B Este # 11B-20 Sur, del Desarrollo Los Laureles Sur Oriental I Sector, en la Localidad de San Cristóbal, afectado por el desprendimiento de material del talud de relleno.

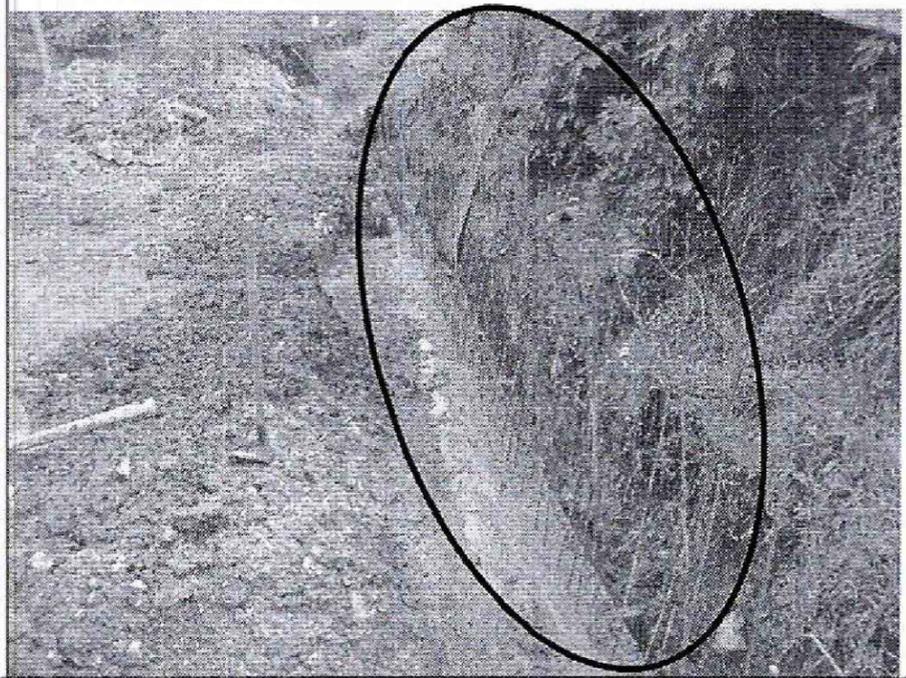
Foto 5. Vista de los trabajos que se encontraban realizando por parte de la Fundación Escalibranos para la construcción del muro de contención que permitiría la estabilización del talud de relleno del predio de la Carrera 23B Este # 11B-20 Sur, del Desarrollo Los Laureles Sur Oriental I Sector en la Localidad de San Cristóbal.

- ▲ Se recomienda a los habitantes y/o responsables del predio de la Carrera 23B Este # 11B-20 Sur, del Desarrollo Los Laureles Sur Oriental I Sector, en la Localidad de San Cristóbal, implementar adecuadas medidas de contención y/o estabilización y sistemas para el manejo de drenajes superficiales y subsuperficiales en el talud de relleno ubicado al costado nororiental del predio. De igual manera se recomienda el mantenimiento y mejoramiento de la calidad de la vivienda, con el propósito de optimizar las condiciones adecuadas para su uso.

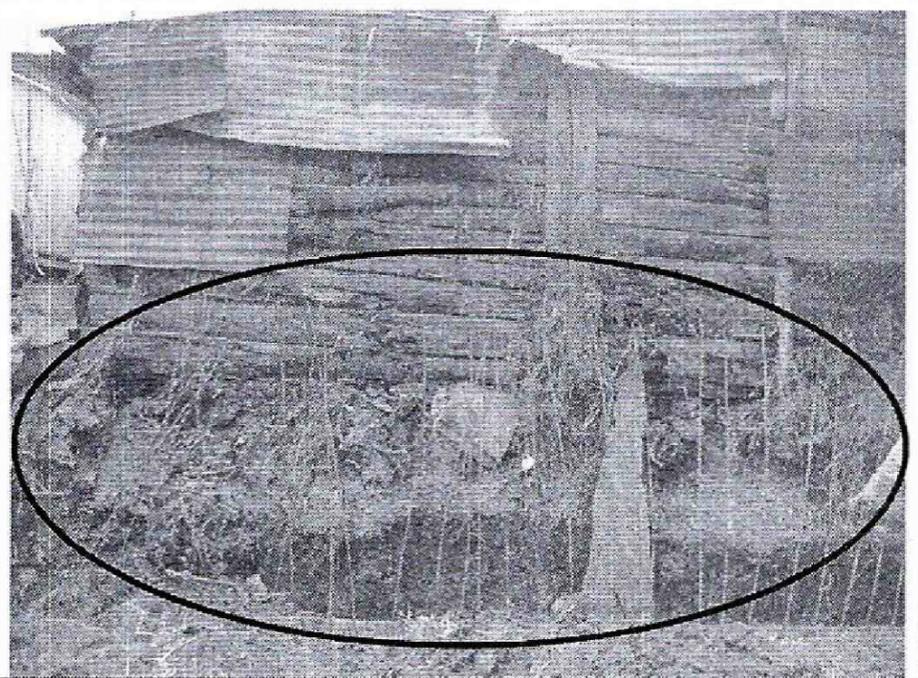
Foto 6. Vista de los trabajos que se encontraban realizando por parte de la Fundación Escalibranos para la construcción del muro de contención que permitiría la estabilización del talud de relleno del predio de la Carrera 23B Este # 11B-20 Sur, del Desarrollo Los Laureles Sur Oriental I Sector en la Localidad de San Cristóbal.
