DIAGNÓSTICO TÉCNICO DI-7617
SUBDIRECCIÓN DE ANÁLISIS DE RIESGOS Y EFECTOS DE CAMBIO CLIMÁTICO
COORDINACIÓN DE ASISTENCIA TÉCNICA
RAD IDIGER 2014ER19162

DIRECCIÓN	Calle 65 Sur No. 5-29 Este	ÁREA DIRECTA	100m ²		
BARRIO	La Fiscala los Tres Laureles.	POBLACIÓN ATENDIDA	6		
UPZ	56 – Danubio.	FAMILIAS	1	ADULTOS	5
				NIÑOS	1
LOCALIDAD	05 – Usme.	PREDIOS EVALUADOS	1		
CHIP	AAA0145WZSY	OFICIO REMISORIO	CR-18975.

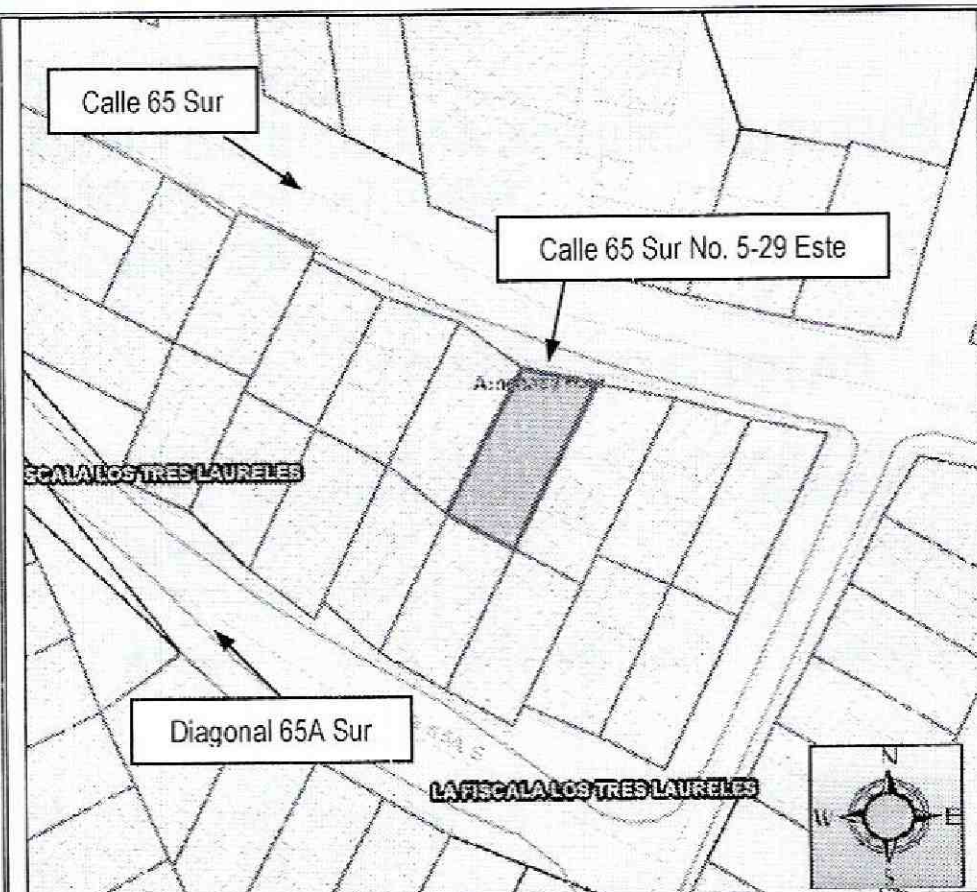
469 de 2003), el sector donde se localiza el mencionado predio se encuentra catalogado en amenaza baja por Fenómenos de Remoción en Masa. (Ver figura 1 y 2).

Figura 2. Ubicación y zonificación de amenaza baja por fenómenos de remoción en masa para el sector donde se ubica el predio de la Calle 65 Sur No. 5-29 Este, en el barrio la Fiscala los Tres Laureles, de la localidad de Usme

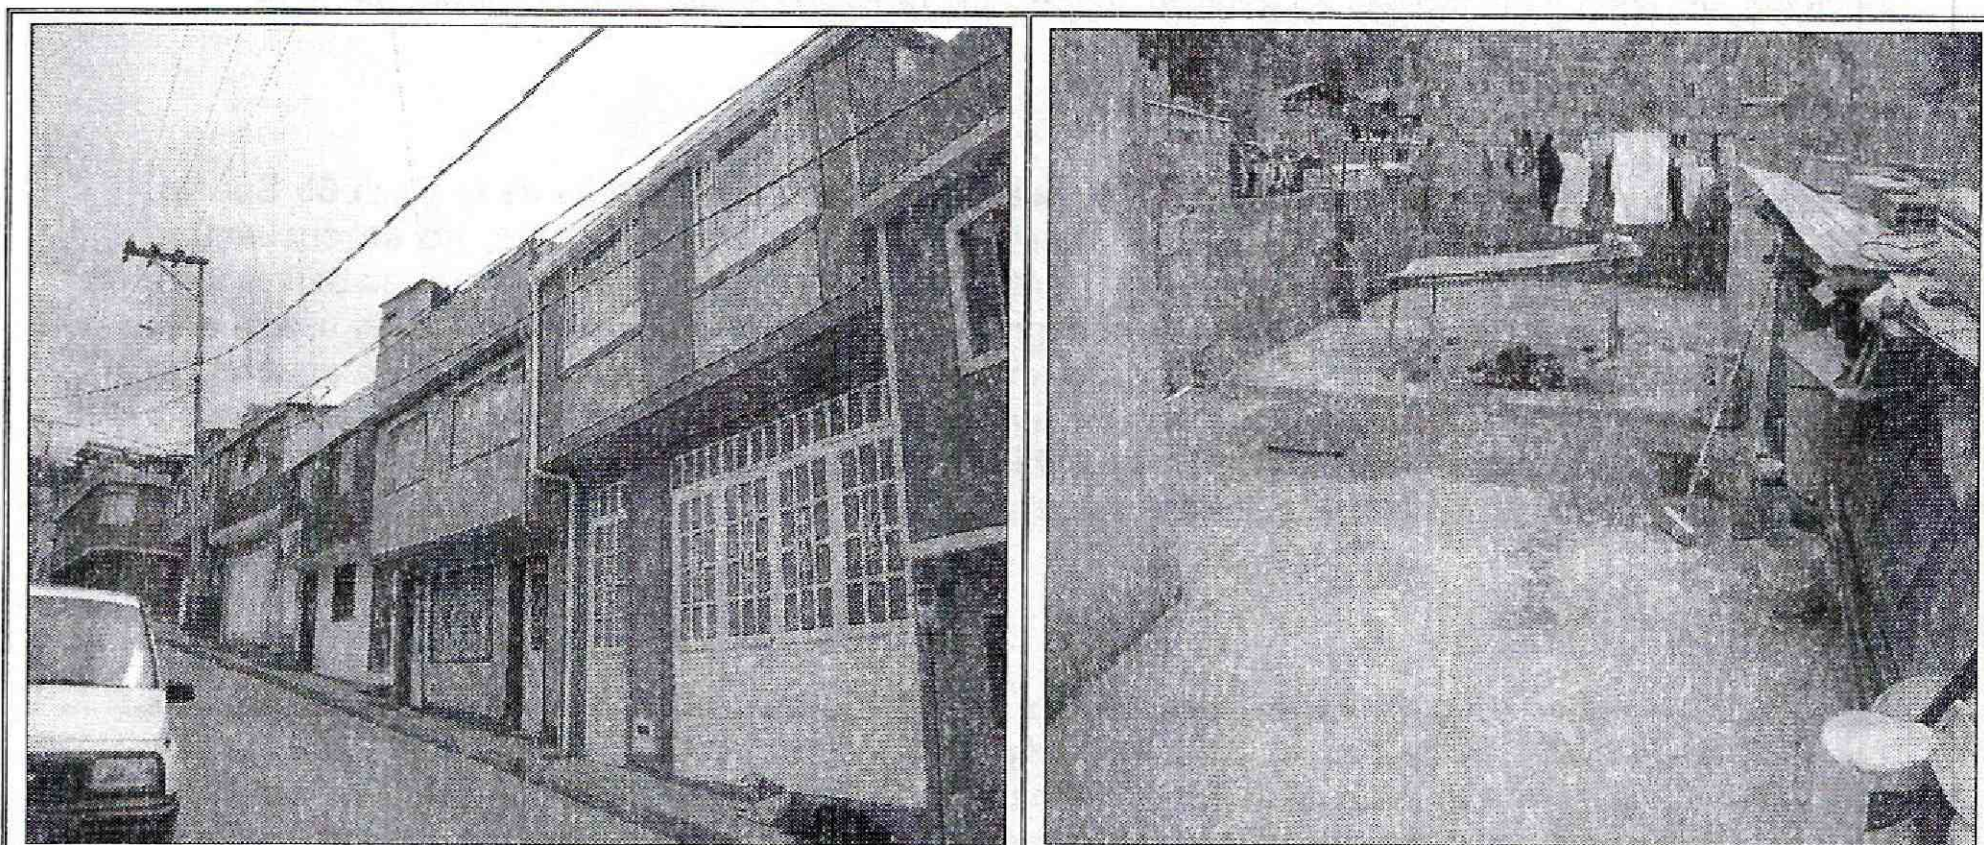
Es pertinente anotar que en la placa de cubierta de la vivienda evaluada en el predio de la Calle 65 Sur No. 5-29 Este, en el barrio la Fiscala los Tres Laureles de la localidad de Usme y que es usada a su vez como terraza, se identificaron algunas fisuras, producto al parecer de retracción de fraguado del

concreto, que si bien no comprometen la estabilidad de la edificación evaluada, es posible que favorezca la filtración de aguas lluvias hacia el interior de la vivienda.

Por lo anterior de no desarrollarse a cabo acciones encaminadas a impedir la filtración de aguas de la placa de entepiso de cubierta y que es usada a su vez a manera de terraza, es posible que se presenten humedades y daños en los acabados de los elementos estructurales y no estructurales que conforman la vivienda en mención.

Fotografía 1. Vista de la vivienda evaluada en el predio de la Calle 65 Sur No. 5-29 Este, en el barrio la Fiscala los Tres Laureles de la localidad de Usme; se aprecia que se emplaza en una ladera con vías de acceso vehicular pavimentadas.

Fotografía 2. Vista de la terraza de la vivienda evaluada y ubicada en la Calle 65 Sur No. 5-29 Este, en el barrio la Fiscala los Tres laureles de la localidad de Usme, en donde se observaron algunas fisuras por retracción de fraguado

- Se recomienda a los habitantes y/o responsables del predio de la Calle 65 Sur No. 5-29 Este, en el barrio la Fiscala los Tres Laureles de la localidad de Usme, implementar acciones para el mantenimiento y mejoramiento de la calidad de la vivienda, con el propósito de optimizar las condiciones adecuadas para su uso.
- Se recomienda al responsable y/o responsables del predio evaluado y ubicado en la Calle 65 Sur No. 5-29 Este, en el barrio la Fiscala los Tres Laureles de la localidad de Usme y a los vecinos del sector, realizar un seguimiento permanente de las condiciones de estabilidad de las viviendas y del terreno en general e informar a esta entidad si se presentan cambios importantes que alteren o modifiquen su estabilidad.
