ALCALDIA MAYOR DE BOGOTÁ D.C.	<b>DIAGNÓSTICO TÉCNICO</b>	Código:	GAR- FT - 03
		Versión:	03
		Fecha de revisión:	01/10/2014

**DIAGNÓSTICO TÉCNICO – DI-7622**  
**SUBDIRECCIÓN DE ANÁLISIS DE RIESGOS Y EFECTOS DE CAMBIO CLIMÁTICO**  
**COORDINACIÓN DE ASISTENCIA TÉCNICA**  
**RADICADO IDIGER 2014ER20156**

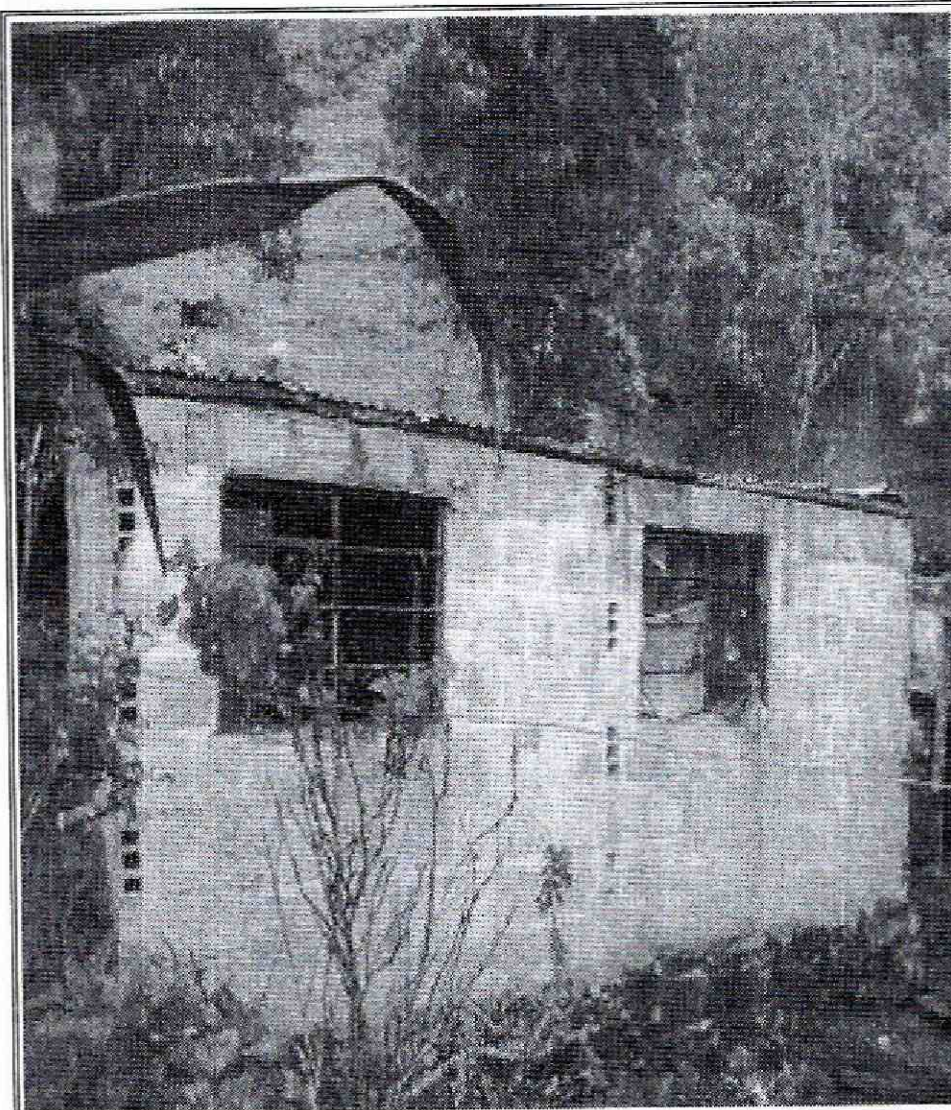
En la inspección visual realizada al predio se identificaron los restos de una construcción que resultó afectada por un incendio (construcción 1). Dicha vivienda construida en mampostería simple, con cubierta en láminas de zinc soportada por un entramado en madera, el cual descansa en los muros perimetrales de la construcción. Del mismo modo se identificaron fisuras y grietas de variedad en su forma (horizontales y verticales) las cuales tienen una abertura que oscila entre 0.5 y 1.5 centímetros. Es importante mencionar que esta construcción no está habitada por el posible riesgo de colapso de los muros donde se encuentran las fisuras y grietas.

La causa por lo cual se presentan las afectaciones en la construcción (1) están asociadas posiblemente a la conflagración que sufrió dicha estructura en años anteriores y por la falta de un mantenimiento adecuado después de dicho evento.

Foto No. 1. Vista construcción 1 afectada por el incendio, Corregimiento de Betania Vereda el Raizal Localidad de Sumapaz

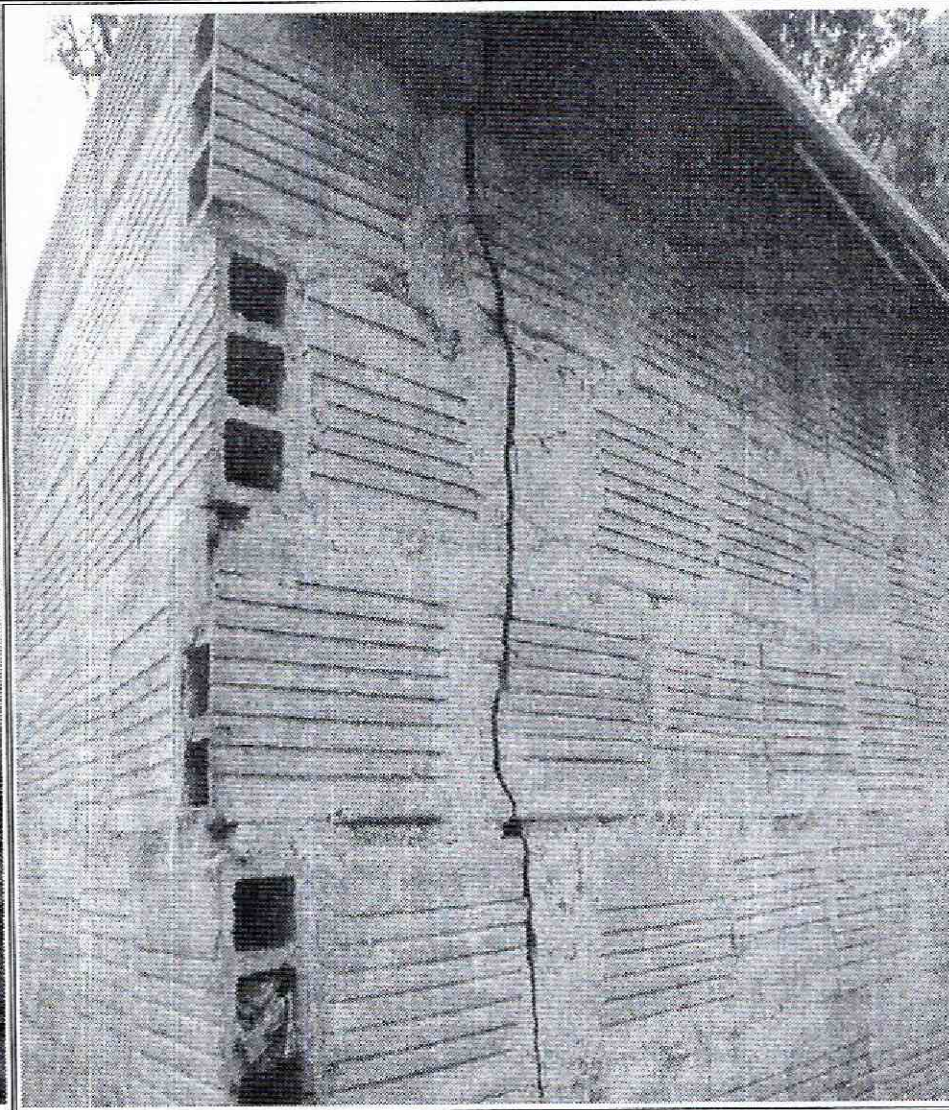
Foto No. 2. Vista grietas en muro perimetral construcción 1 afectada por el incendio, Corregimiento de Betania Vereda el Raizal Localidad de Sumapaz

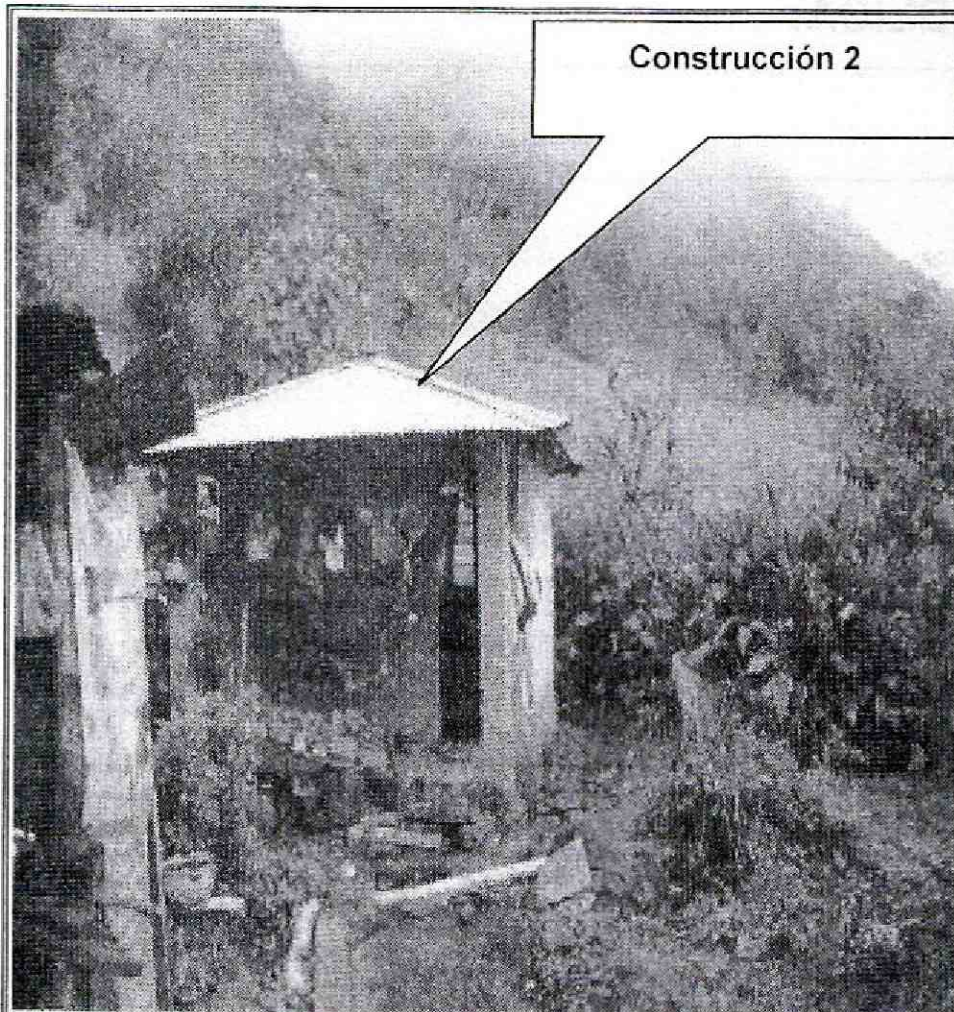
Construcción 2

En el recorrido realizado al predio en comento, se identificó otra vivienda (construcción 2), construida en mampostería simple, con una cubierta en láminas de zinc soportada

por un entramado en madera, el cual descansa sobre unos elementos tipo columnas construido en ladrillos (pilares) y sobre los muros perimetrales de dicha estructura. Al interior de la construcción se observó que cuenta con un cielorraso en madera, en el cual se identificaron algunas lesiones de tipo físico (humedades) y el desprendimiento de algunas láminas de madera que lo conforman. No se evidenciaron lesiones de tipo mecánico (fisuras y grietas) en los muros perimetrales. Es importante mencionar que el predio donde habita la señora María Inés Muñoz y su familia no cuenta con una unidad sanitaria convencional, y con un espacio adecuado para cocina.

Foto No. 3. Vista construcción 2 Corregimiento de Betania Vereda el Raizal Localidad de Sumapaz

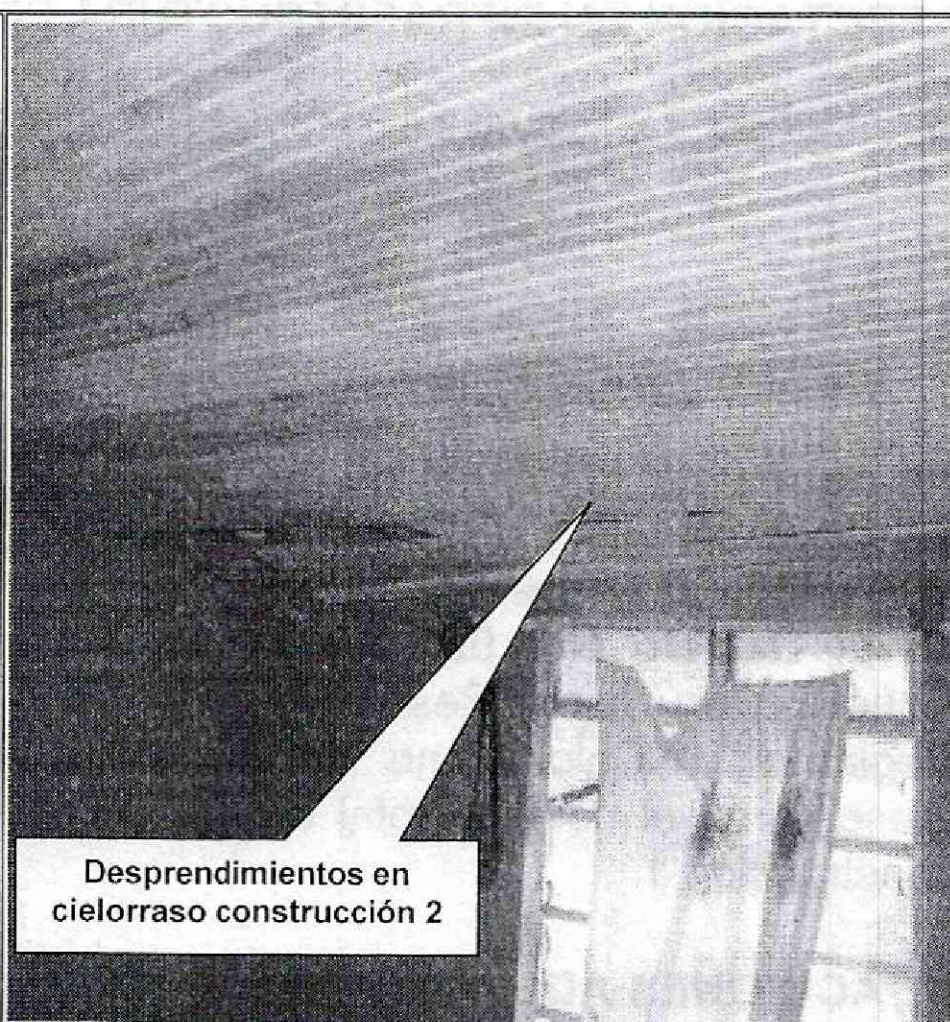
Desprendimientos en  
cielorraso construcción 2

Foto No. 4 . Vista interna 2 Corregimiento de Betania Vereda el Raizal Localidad de Sumapaz

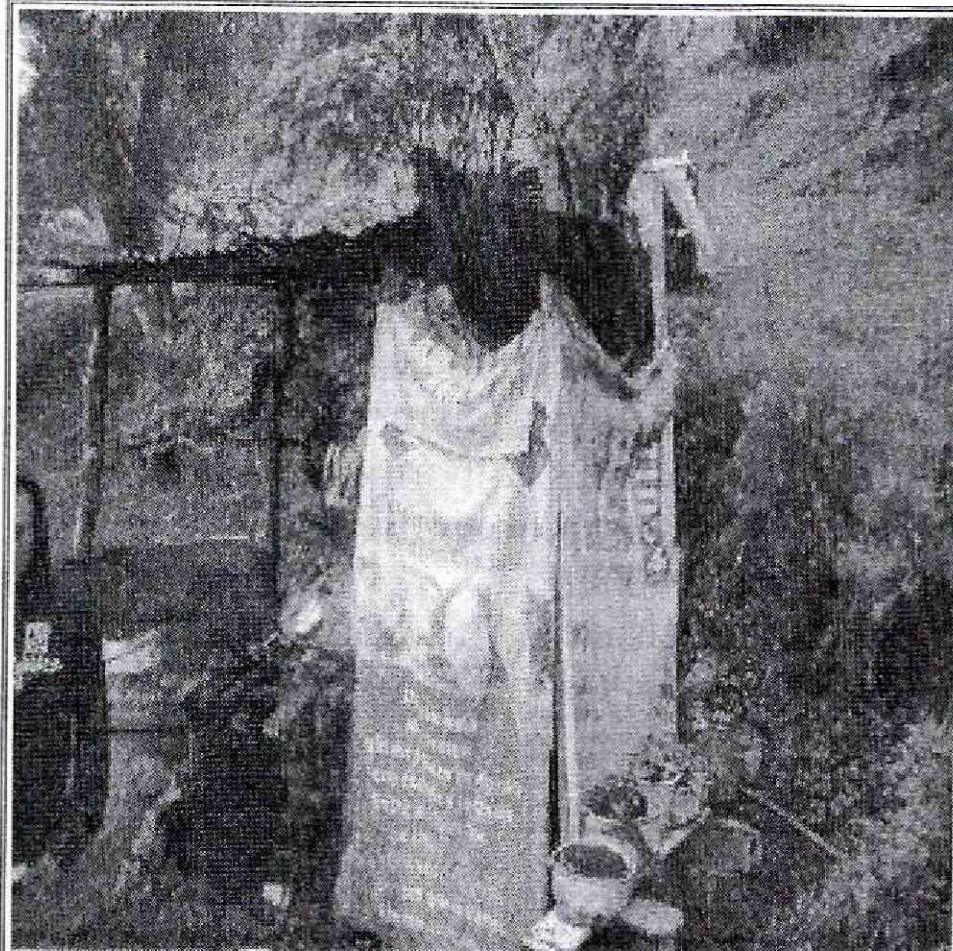
Foto No. 5. Vista espacio utilizado como baño Corregimiento de Betania Vereda el Raizal Localidad de Sumapaz

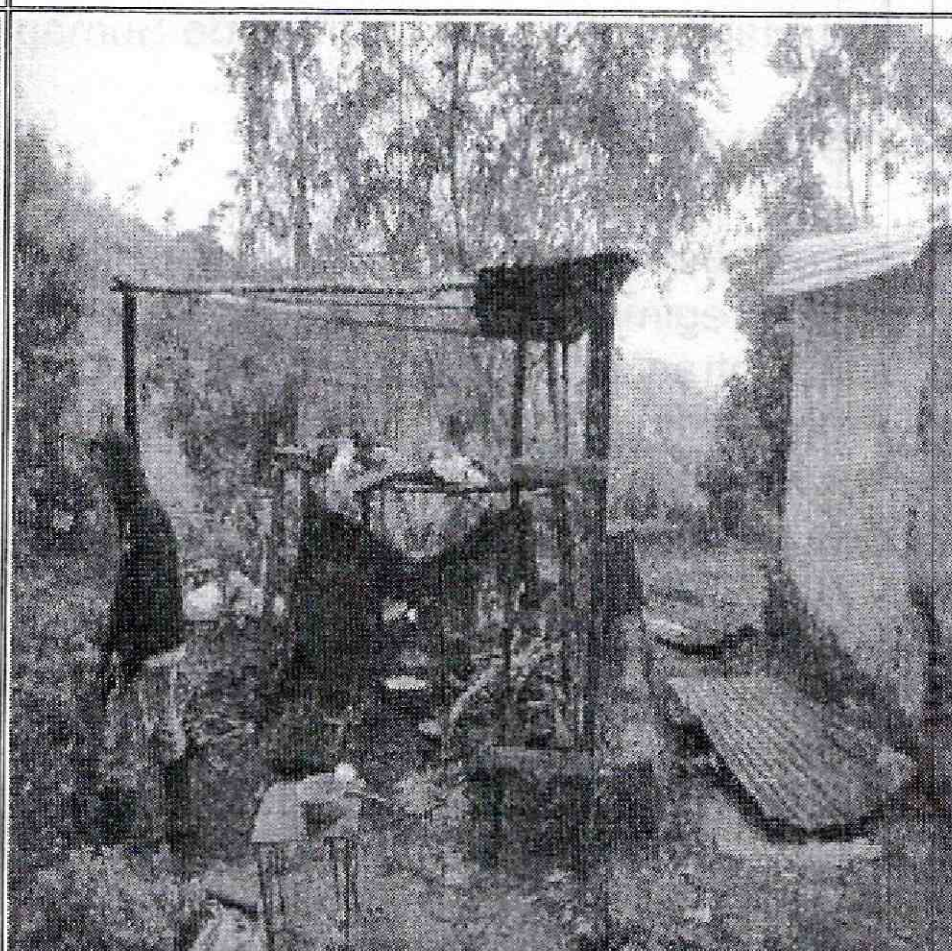
Foto No. 6. Vista espacio utilizado como cocina Corregimiento de Betania Vereda el Raizal Localidad de Sumapaz
