DIAGNÓSTICO TÉCNICO DI - 7625
SUBDIRECCIÓN DE ANÁLISIS DE RIESGOS Y EFECTOS DE CAMBIO CLIMÁTICO
COORDINACIÓN DE ASISTENCIA TÉCNICA
RADICADO FOPAE No. 2014ER20226

DIRECCIÓN	Carrera 2 Este No 6 C-14 Sur (Dirección Nueva) Transversal 1C Este No 6-14 Sur (Dirección Antigua)	ÁREA DIRECTA	500 m ²		
SECTOR CATASTRAL	Buenos Aires	POBLACIÓN ATENDIDA	7		
UPZ	32. San Blas	FAMILIAS	1	ADULTOS	6
LOCALIDAD	4 - San Cristóbal	PREDIOS EVALUADOS	3		
CHIP	AAA0000EOHY	OFICIO REMISORIO	CR-18987

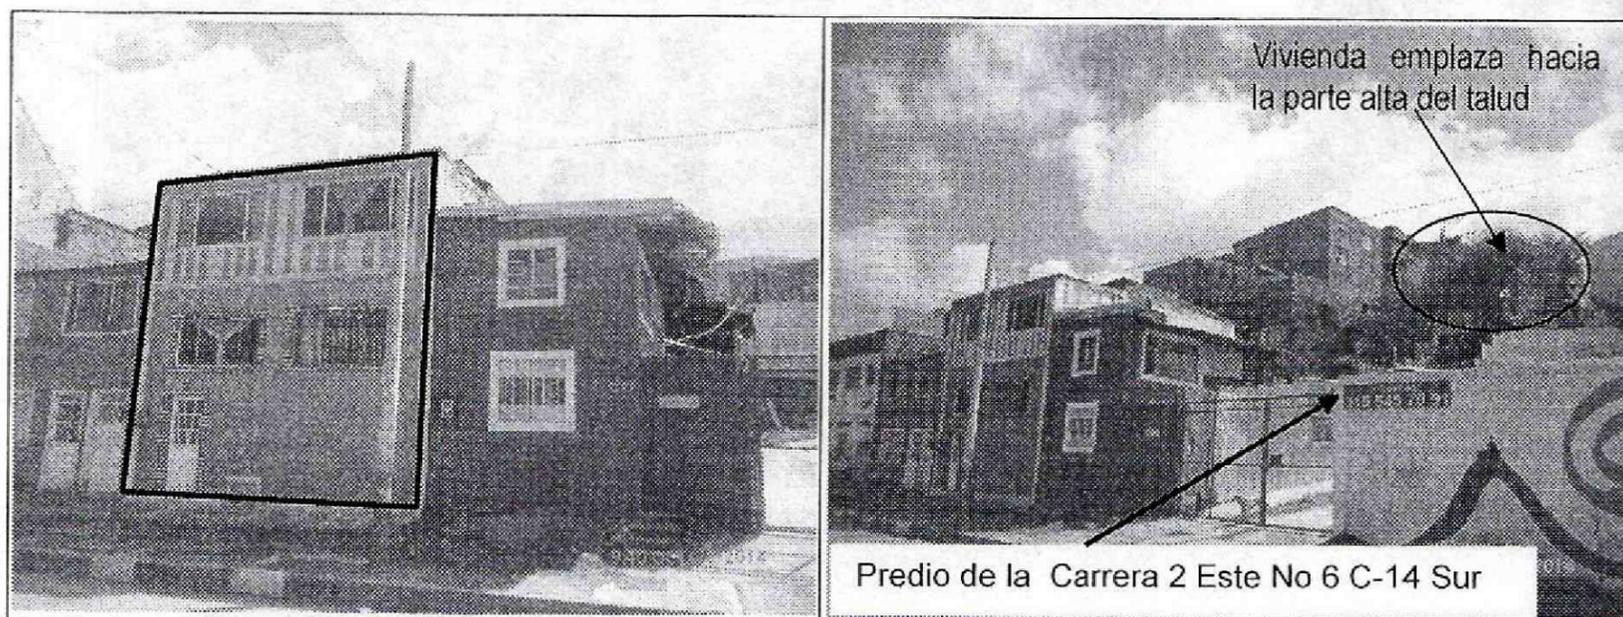
Fotografía 1 y 2. Vista de la fachada del predio de la Carrera 2 Este No 6 C-14 Sur (Dirección Nueva) del sector catastral Buenos Aires de la Localidad de San Cristobal.

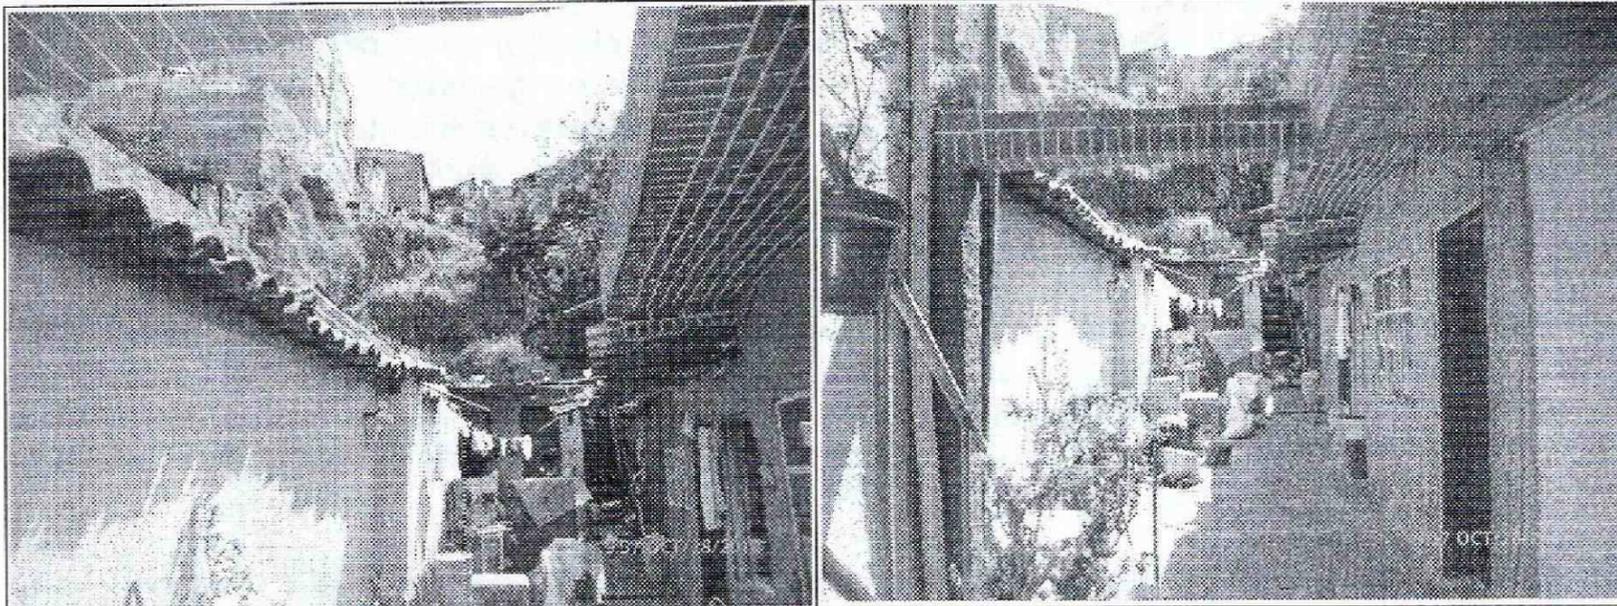
Hacia la parte baja del talud se emplaza una edificación de un (1) nivel construida en mampostería parcialmente confinada, piso en mortero y una cubierta en tejas de asbesto cemento la cual es soportada por un entramado en madera el cual se apoya sobre los muro perimetrales de la misma; en términos generales dicha vivienda presenta deficiencias constructivas relacionada principalmente con la falta de elementos de confinamiento del tipo vigas.

Fotografía 3 y 4. Vista al interior del predio de la Carrera 2 Este No 6 C-14 Sur (Dirección Nueva) del sector catastral Buenos Aires de la Localidad de San Cristobal. (Predio localizado hacia la parte baja del Talud).

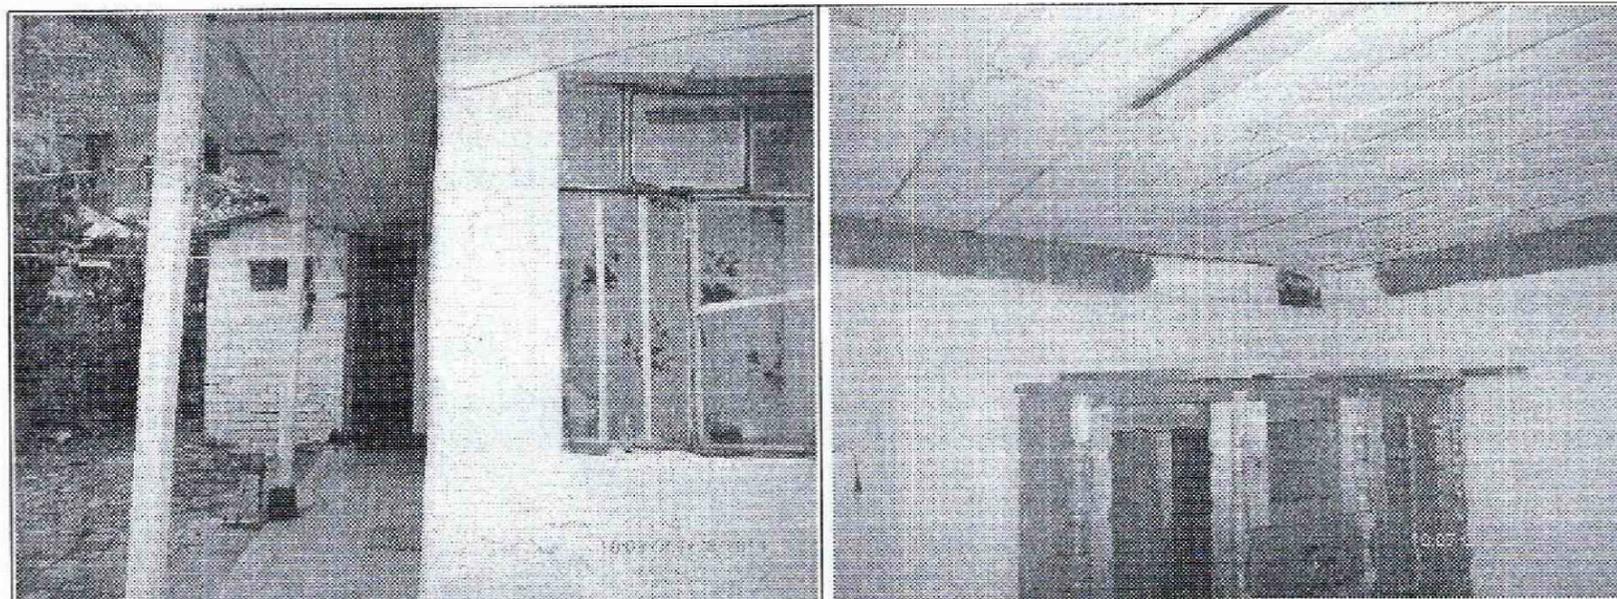
Fotografía 5 y 6. Vista al interior del predio de la Carrera 2 Este No 6 C-14 Sur (Dirección Nueva) del sector catastral Buenos Aires de la Localidad de San Cristobal. (Predio localizado hacia la parte Alta del Talud).

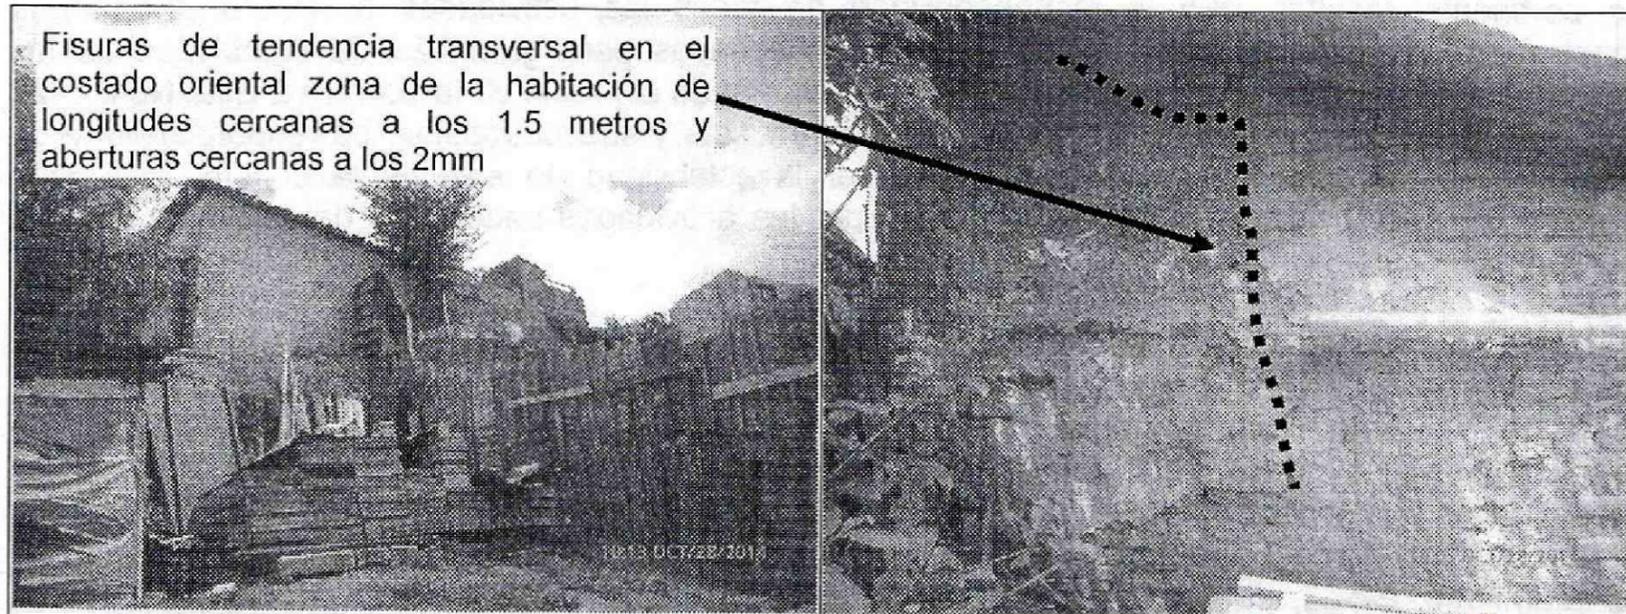
Hacia la parte alta del talud se emplaza una vivienda de un (1) nivel construida en adobe, piso en mortero y una cubierta en tejas de asbesto cemento las cuales son soportadas por un entramado en madera que a su vez se apoya sobre los muros de cerramiento. En términos generales la vivienda presenta deficiencias constructivas relacionadas con la falta de elementos de confinamiento del tipo vigas y columnas, donde es pertinente resaltar que se evidencian fisuras de longitudes cercanas a los 1.5 metros y aberturas cercanas a los 2mm de tendencia transversal en el costado oriental zona de la habitación.

Fisuras de tendencia transversal en el costado oriental zona de la habitación de longitudes cercanas a los 1.5 metros y aberturas cercanas a los 2mm

Fotografía 5 y 6. Vista desde el costado sur de la vivienda emplazada en el predio de la Carrera 2 Este No 6 C-14 Sur (Dirección Nueva) del sector catastral Buenos Aires de la Localidad de San Cristobal. (Predio localizado hacia la parte Alta del Talud). Donde se evidencian fisuras de tendencia transversal en el costado oriental zona de la habitación de longitudes cercanas a los 1.5 metros y aberturas cercanas a los 2mm.

- Se recomienda a los habitantes y/o responsables del predio de la Carrera 2 Este No 6 C-14 Sur, Sector Catastral Buenos Aires de la Localidad de San Cristóbal, implementar acciones para el mantenimiento y mejoramiento de la calidad de la vivienda, con el propósito de optimizar las condiciones adecuadas para su uso.
