DIAGNÓSTICO TÉCNICO – DI-7628
SUBDIRECCIÓN DE ANÁLISIS DE RIESGOS Y EFECTOS DE CAMBIO CLIMÁTICO
COORDINACIÓN DE ASISTENCIA TÉCNICA
EVENTO DE EMERGENCIA SIRE 2696255

ATENDIÓ: : IVÁN CAMILO IBAGOS VARGAS				SOLICITANTE			
COE	28	MOVIL	10	CUERPO OFICIAL DE BOMBEROS			
FECHA	22 de Noviembre de 2014	HORA	15:30	VIGENCIA: Temporal mientras no se modifique significativamente las condiciones físicas del sector

DIRECCIÓN	Carrera 6 Este No 101-51 int 2 casa 1, Carrera 6 Este No 101-51 int 2 casa 2, Carrera 6 Este No 101-51, Carrera 6 Este No 101-51 int 1 y Calle 102 N° 5C-37.	ÁREA DIRECTA	0.01 Ha				
DESARROLLO	La Suereña	POBLACIÓN ATENDIDA	20				
UPZ	89 San Isidro	FAMILIAS	0	ADULTOS	13	NIÑOS	7
LOCALIDAD	2- Chapinero	PREDIOS EVALUADOS	6				
CHIP	AAA0158ORBS	OFICIO REMISORIO	CR- 18994

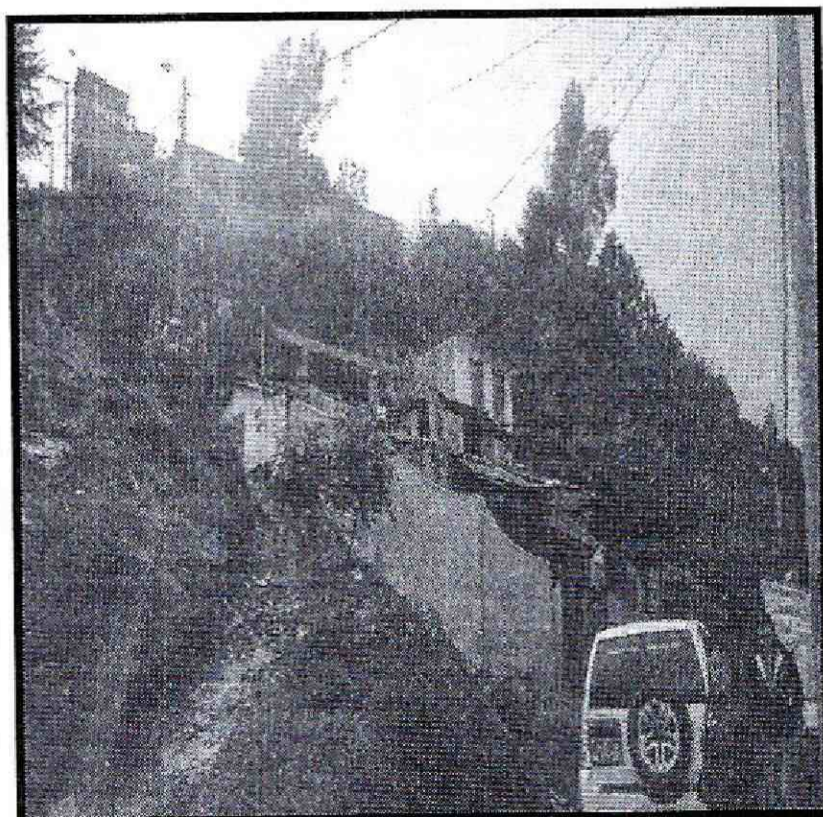
individuos arbóreos ubicados en su parte alta y media respectivamente, sin que estos llegasen a impactar las viviendas presentes en la parte baja. (Ver fotografías 1 y 2).

Fotografías 1. Vista general de la Ladera desde el nivel inferior

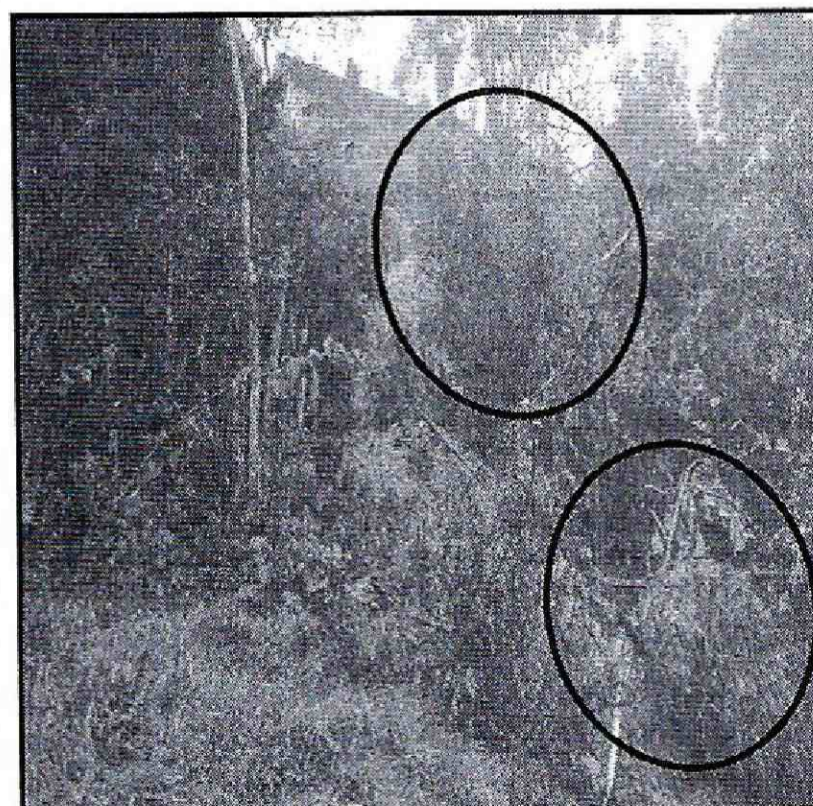
Dentro de las posibles causas del proceso de remoción ocurrido se encuentra la saturación del terreno producida por las precipitaciones ocurridas de días anteriores, que sumado a la falta de una infraestructura que garantice la estabilización y contención del terreno se produce un des confinamiento del mismo ocasionando el volcamiento de los individuos arbóreos.

Fotografías 2. Volcamiento de Individuos arbóreos en la ladera.

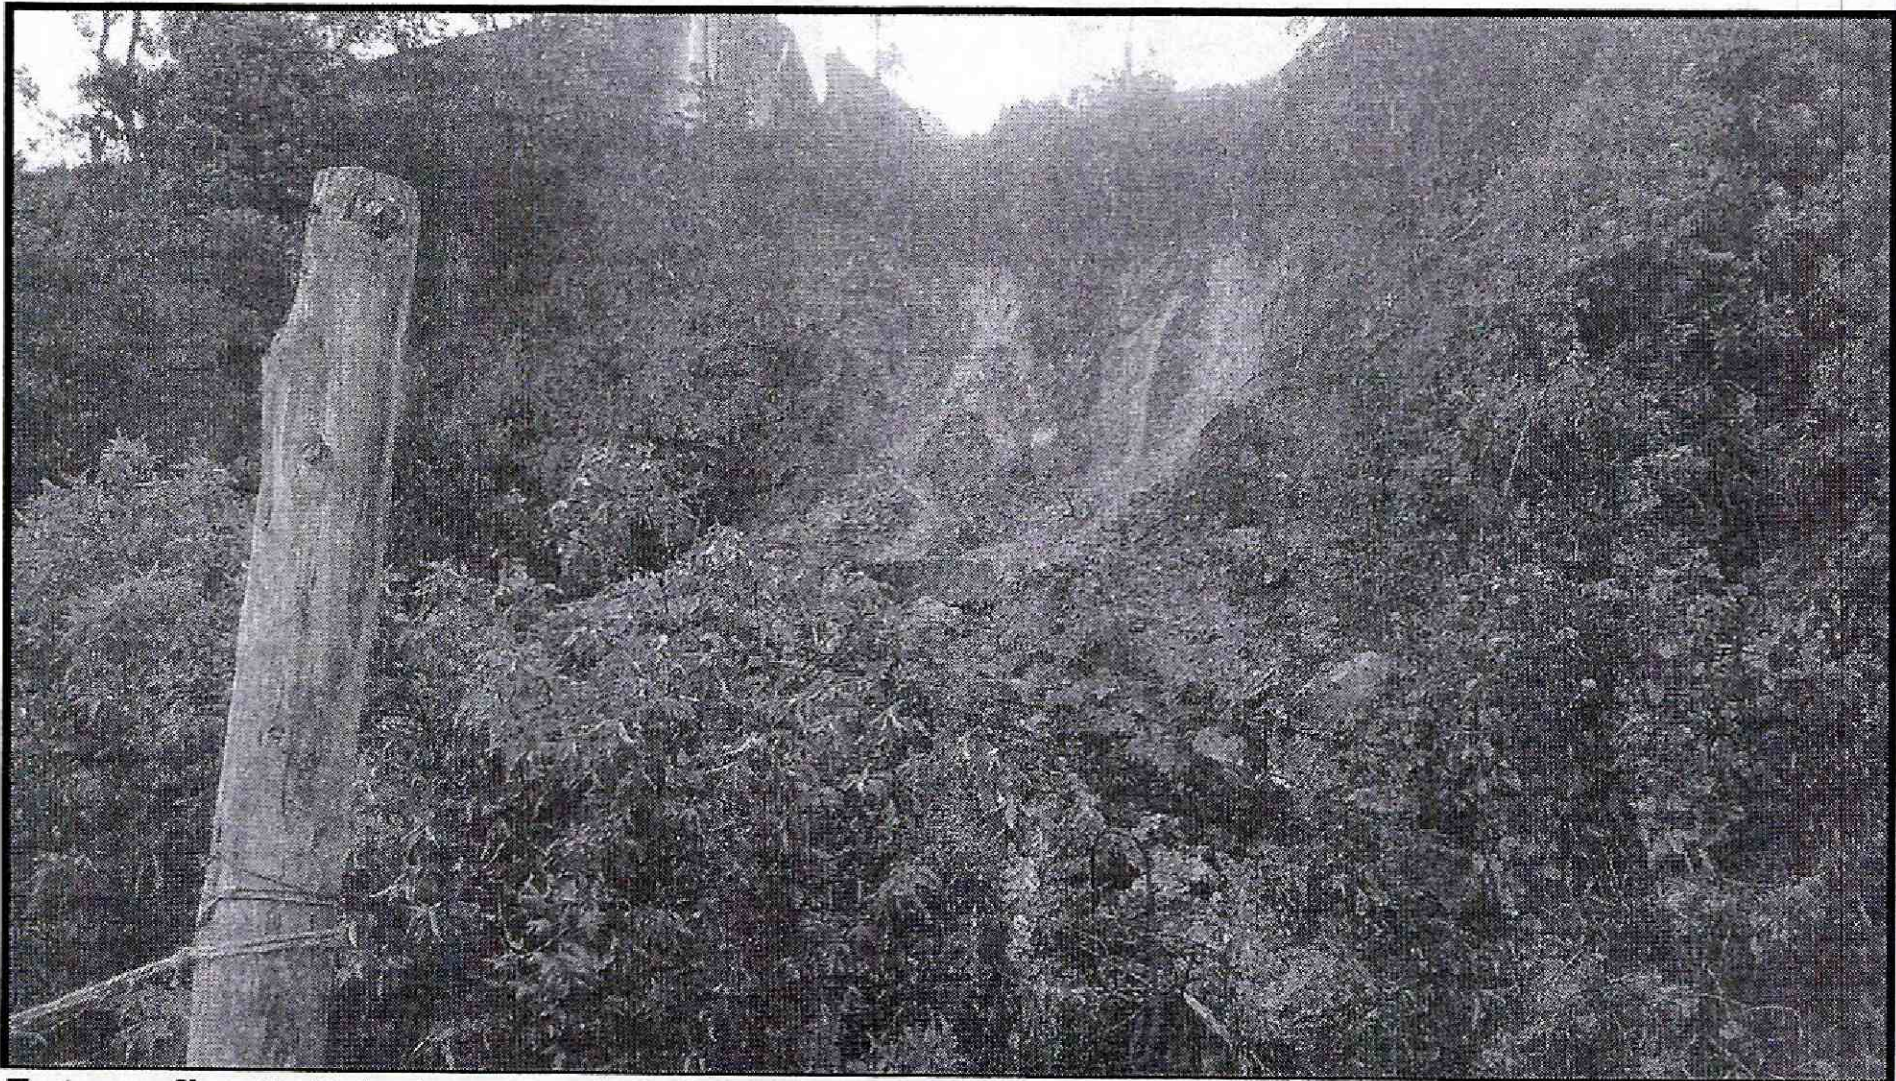
La ladera en donde se produjo el proceso de remoción en masa se encuentra cubierta de pasto y árboles de mediana altura, con una pendiente casi vertical de 85° de inclinación, y una altura de 20m aproximadamente. Esta ladera no posee la infraestructura necesaria para su estabilización y/o contención. (Ver fotografía 3). En su parte alta a la altura de la calle 102 se emplaza una vivienda con nomenclatura Carrera 6 Este No 101-13, vivienda de dos niveles con un área aproximada de 60m² y un sistema estructural aparente de mampostería con confinamiento, cubierta liviana en teja de asbesto – cemento, a dos aguas, construida hace aproximadamente 5 años según información de la comunidad. Esta vivienda se encuentra en una zona plana en donde muy posiblemente se hayan implementado taludes de corte y/o relleno para el emplazamiento de la misma, pero no se evidencian medidas de estabilización y/o contención, y no se observaron sistemas para el manejo de drenajes superficial y/o subsuperficial. (Ver fotografías 4 y 5). Esta vivienda está perimetralmente bordeada en el primer piso por un andén en concreto de aproximadamente 1.50m de ancho confinado con mampostería cada 1.50m (Ver fotografías 6 y 7).

Fotografías 3. Estado general de la ladera, pendiente pronunciada y arbustos de altura media

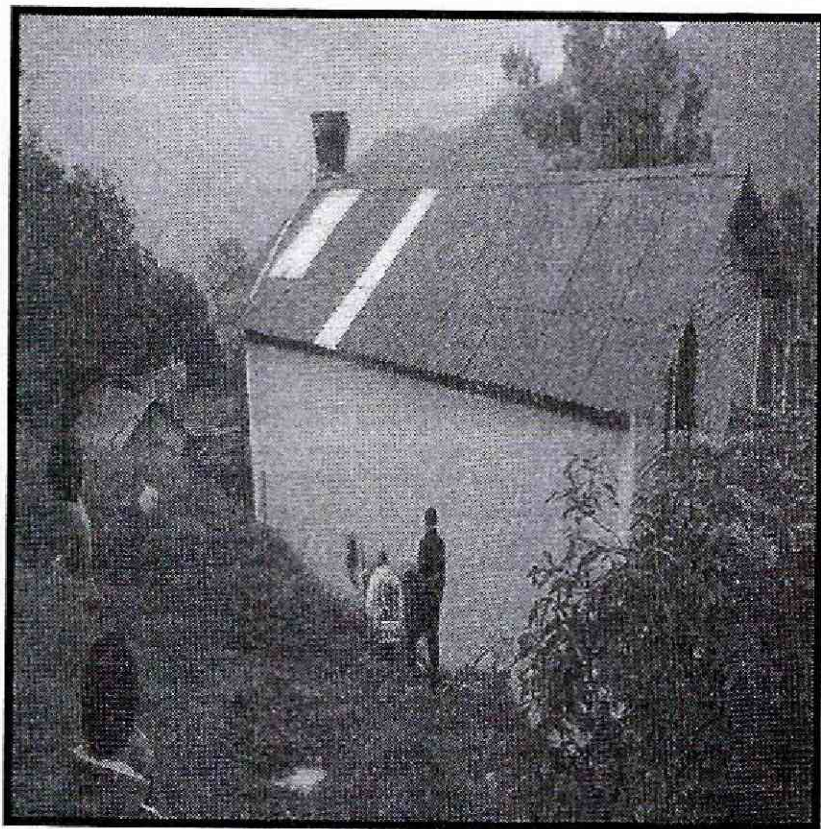
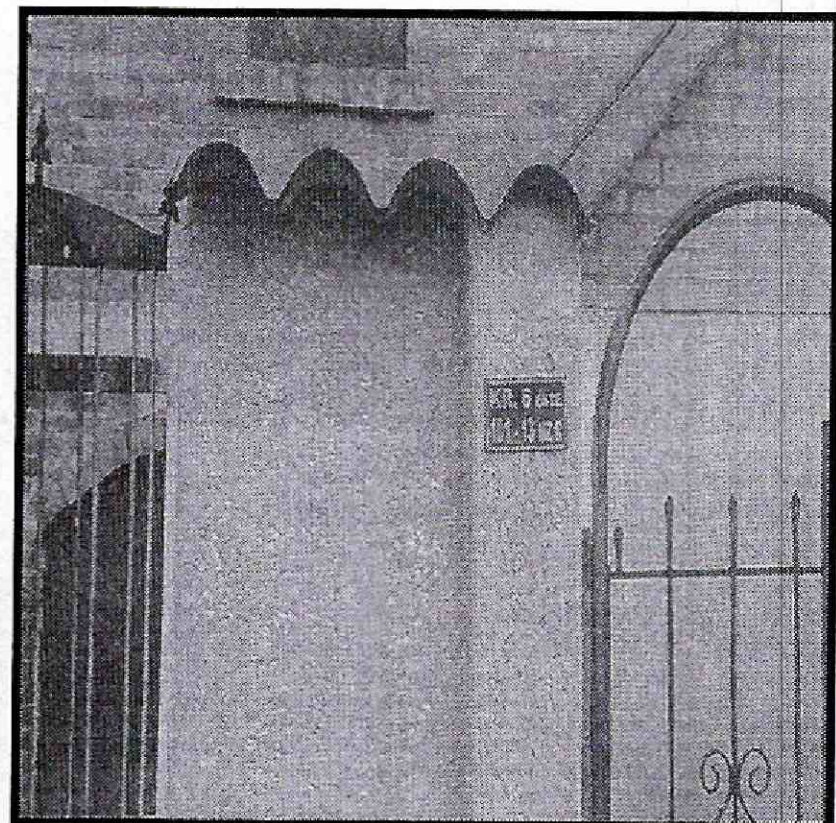
La vivienda ubicada en la parte superior de la ladera presenta algunas fisuras menores a lo largo del vértice frontal formado por sus muros de fachada y su andén, así como un desnivel de este andén hacia el exterior de aproximadamente 15 cm. (Ver fotografías 17 y 18). En las viviendas emplazadas en la parte inferior no se evidencian fisuras o grietas en elementos estructurales que puedan afectar su estabilidad antes cargas normales de servicio a pesar de sus deficiencias constructivas antes mencionadas

Fotografías 4 y 5. Vivienda localizada en la parte alta de la ladera con nomenclatura Carrera 6 Este No 101-13

- De acuerdo a la inspección visual realizada desde el exterior, la estabilidad estructural del predio de la Carrera 6 Este No 101-13 del Desarrollo La Sureña de la localidad de Chapinero, **no se encuentra comprometida en la actualidad** ante la acción de cargas normales de servicio, ni por los daños evidenciados al momento de la visita

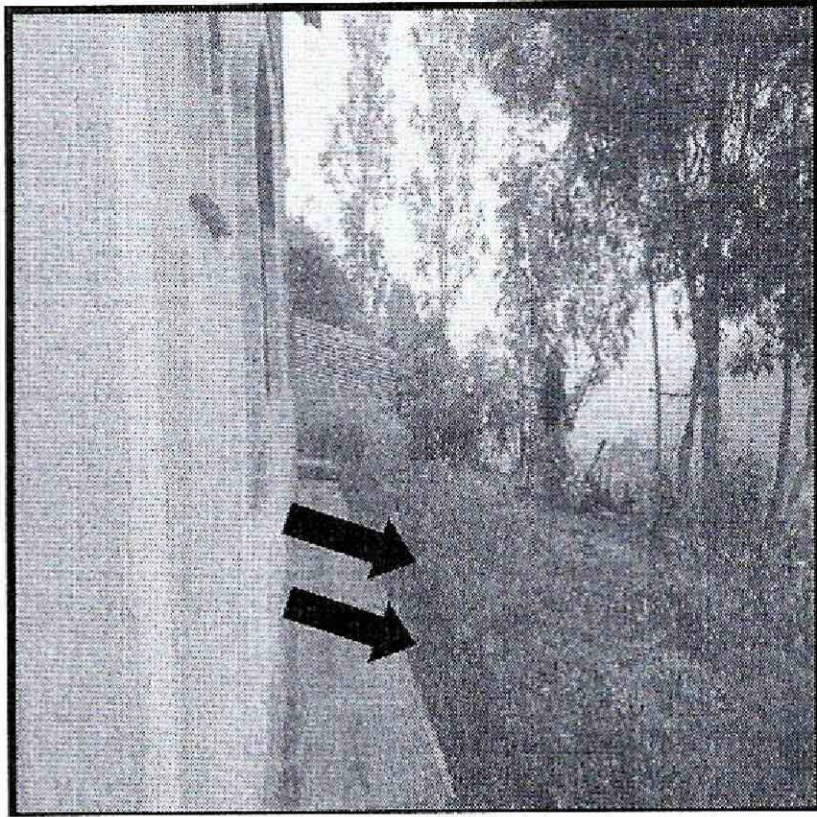
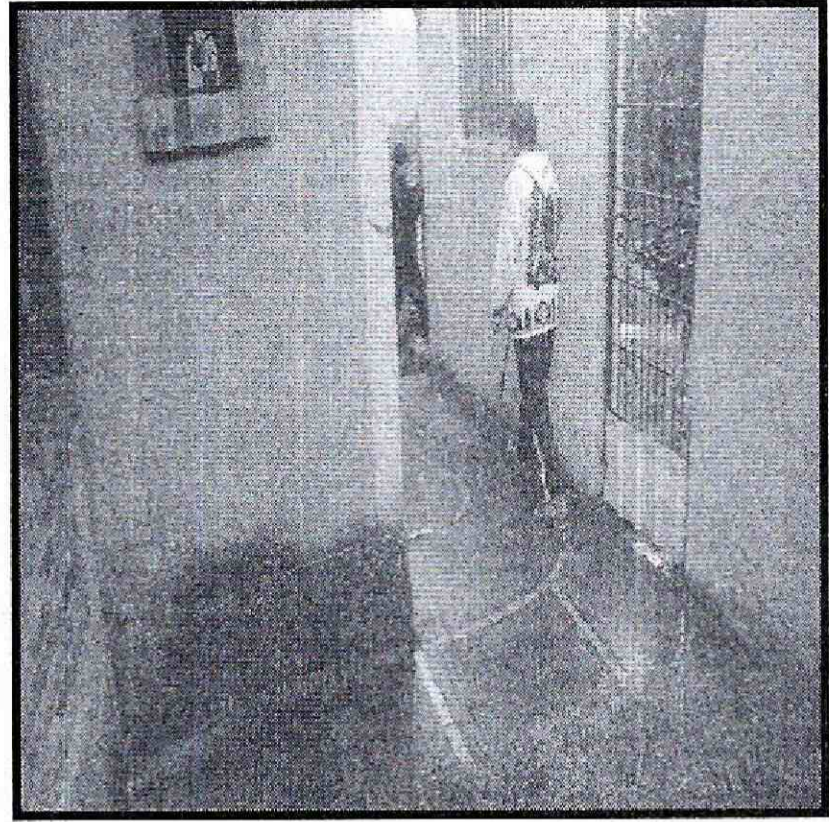
Fotografías 6 y 7. Andes perimetrales en la vivienda emplazada en el predio de la Carrera 6 Este No 101-13

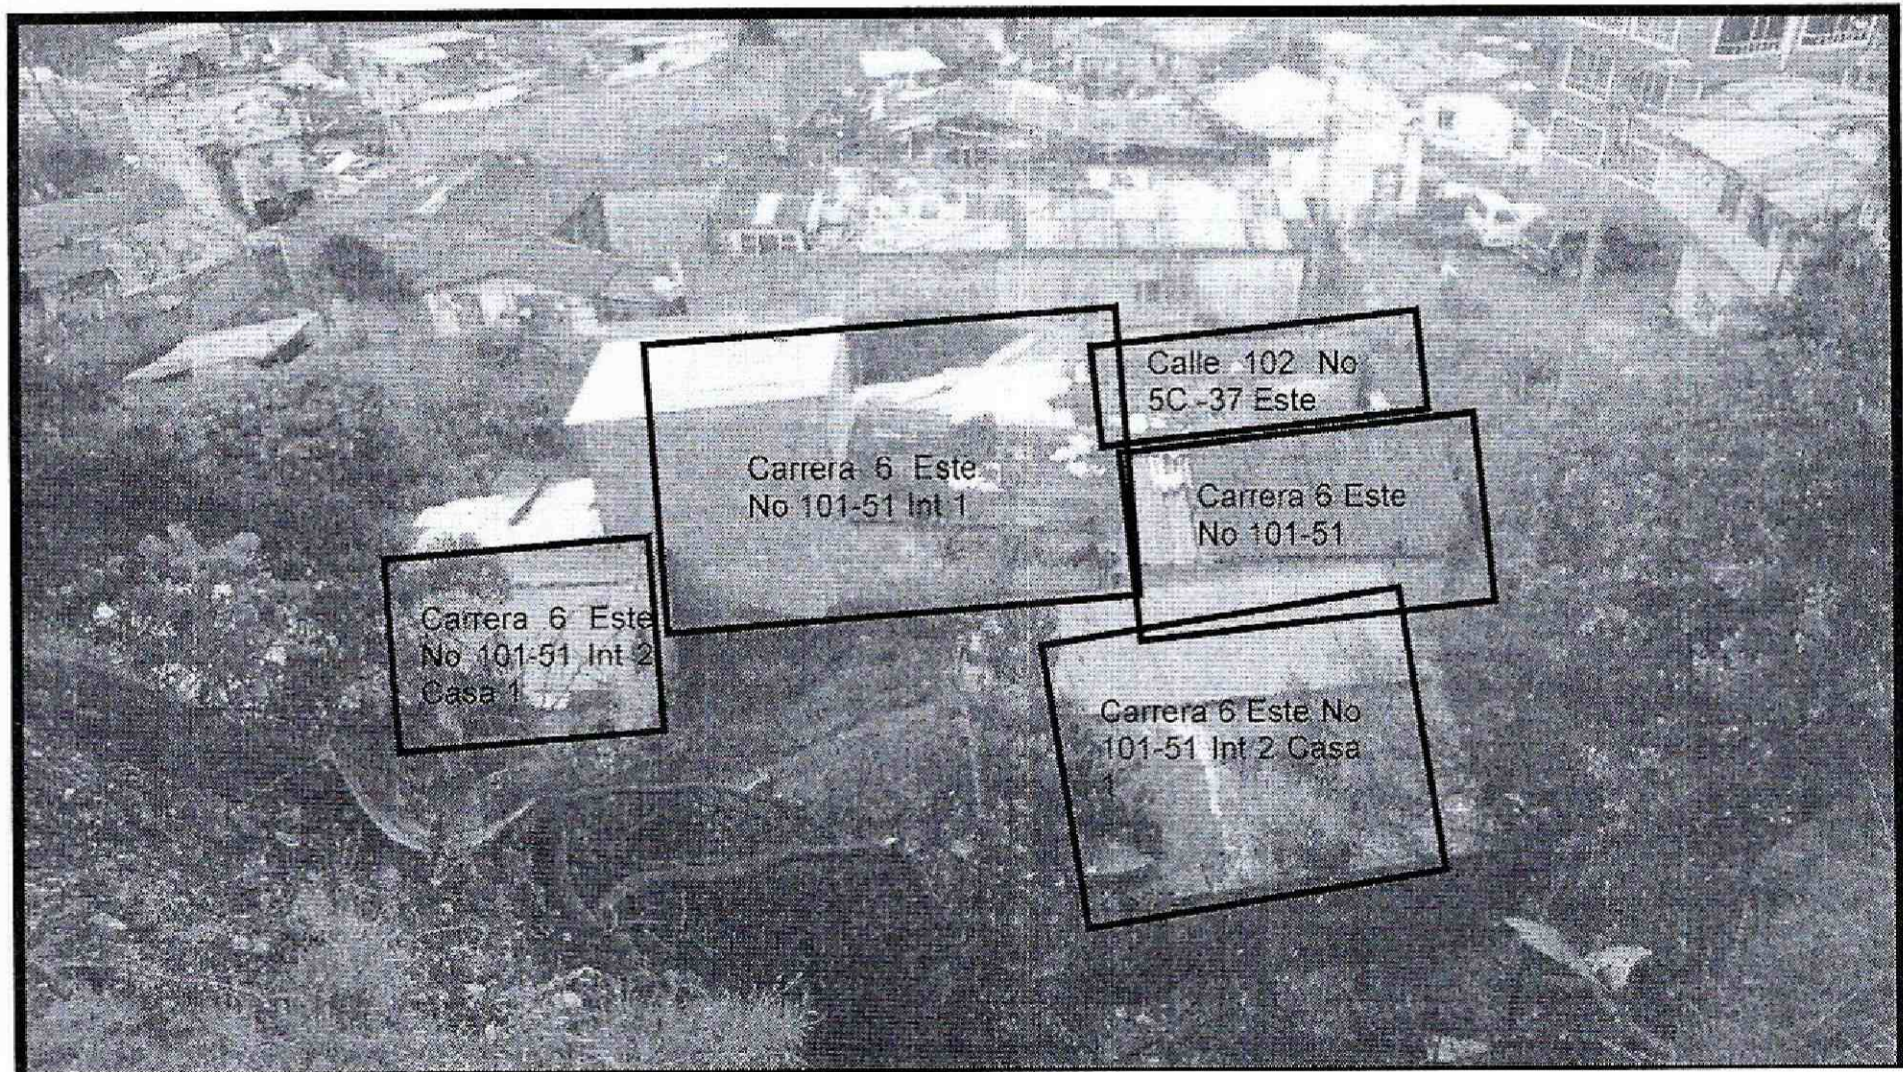
En la parte baja de la ladera se emplazan 5 viviendas de un solo nivel distribuidas en forma escalonada, de acuerdo a las características topográficas del terreno, por lo que es probable que para el emplazamiento de estas se hayan implementado taludes de corte y/o relleno pero no se evidencian medidas de estabilización y/o contención, y no se observaron sistemas para el manejo de drenajes superficial y subsuperficial. (Ver fotografía 8). Por lo que se puede observar, el sistema de cimentación de estos predios consiste en piedra pegada tipo ciclópeo y su sistema estructural está compuesto por mampostería simple con mampuestos en bloque sin confinamiento en algunos casos combinados con muros prefabricados en material aglomerado, o bien con muros en solo madera. El sistema de cubiertas para estas propiedades consiste en unas tejas de zinc o plásticas soportadas por un enramado de barras y /o cercos en madera. (Ver fotografías 9-16)

Debido a la proximidad de las 5 viviendas emplazadas en la parte baja de la ladera y a los elementos inestables que se encuentran en niveles superiores tales como árboles o rocas, y dada la inestabilidad y alta pendiente de la misma, sumado a las precipitaciones que se están presentando en esta época, en un momento dado podría presentarse un nuevo proceso de remoción en masa ocasionando nuevos volcamientos y/o deslizamientos de estos elementos, los cuales podrían impactar en estas viviendas que no poseen un sistema estructural apropiado para contener estos fenómenos y de esta forma afectar la integridad de sus habitantes y /o visitantes. Por lo anterior recomienda la evacuación temporal y preventiva de los 5 predios ubicados en la parte baja de la ladera.

Fotografía 8. Cinco viviendas emplazadas en la parte baja de la Ladera.

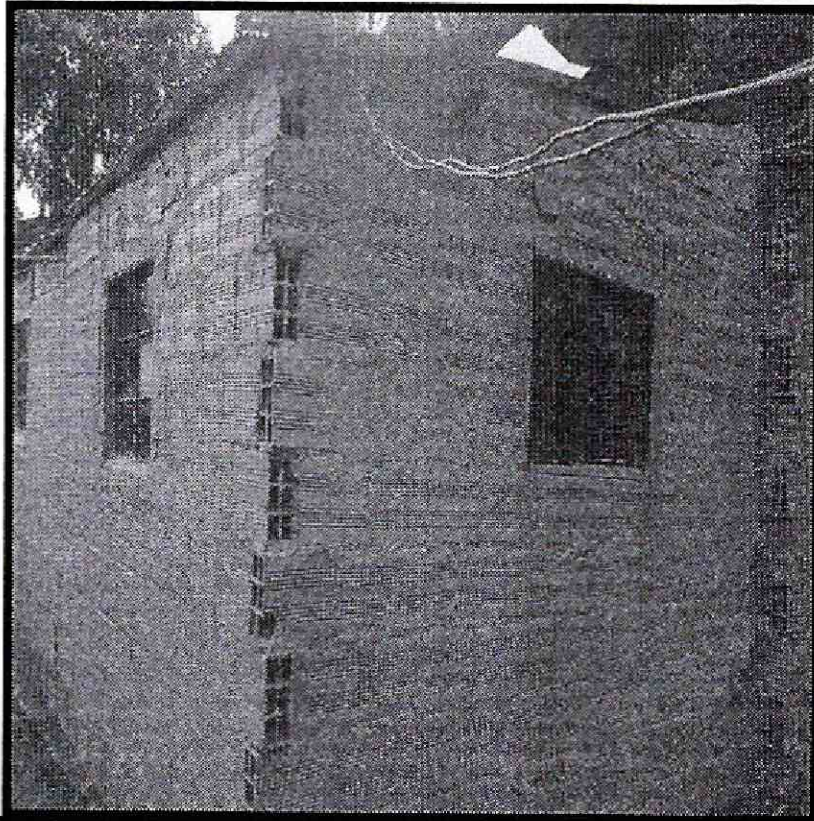
Fotografías 9. Estructura en mampostería simple en la vivienda emplazada en el predio de la Carrera 6 Este No 101-51 Int 2 Casa 1

- Al responsable y/o responsables de las viviendas emplazadas en los predios de la Carrera 6 Este No 101-51 int 2 casa 1, Carrera 6 Este No 101-51 int 2 casa 2, Carrera 6 Este No 101-51, Carrera 6 Este No 101-51 int 1 Este, Desarrollo La Sureña de la Localidad de Chapinero, evacuar las viviendas y continuar el proceso de reasentamiento se adelanta con la Caja de Vivienda Popular, con el identificador 2007-2-10122.

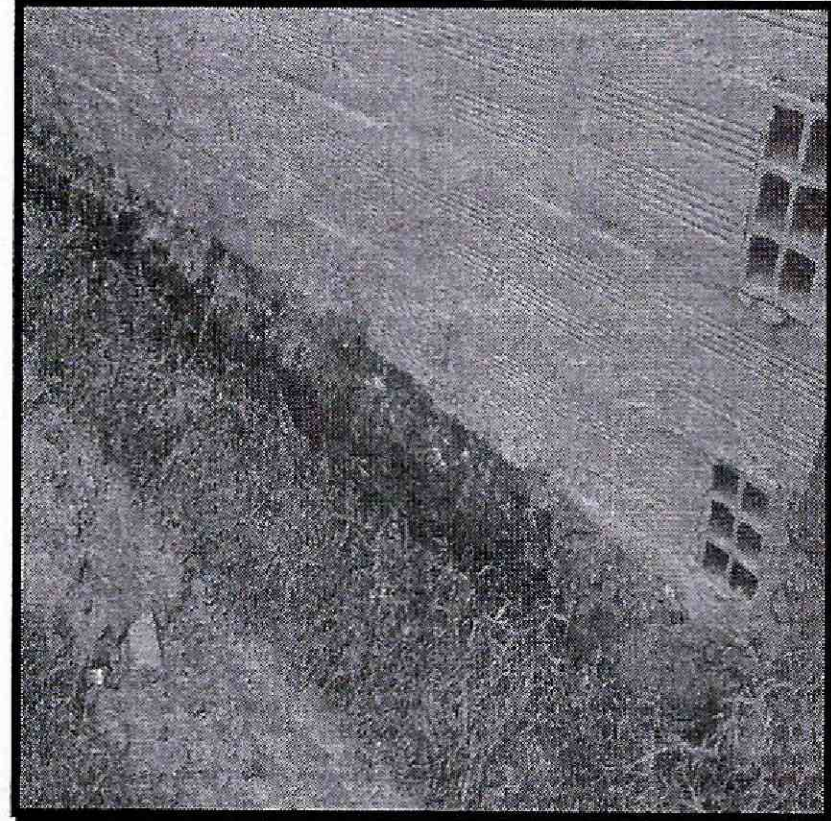
Fotografías 10. Cimentación tipo ciclópeo de la vivienda emplazada en el predio de la Carrera 6 Este No 101-51 Int 2 Casa 1

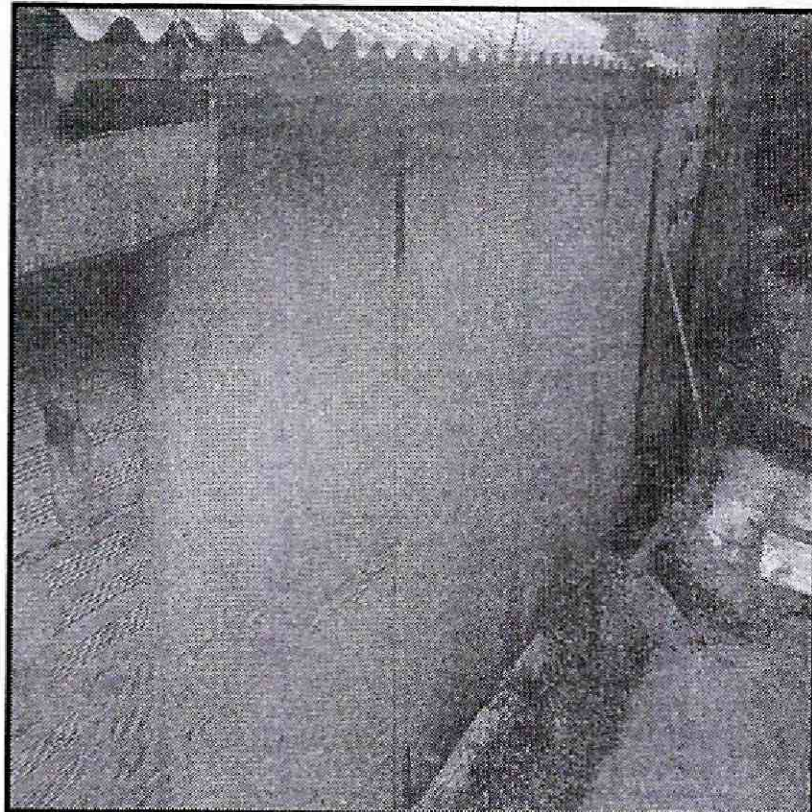
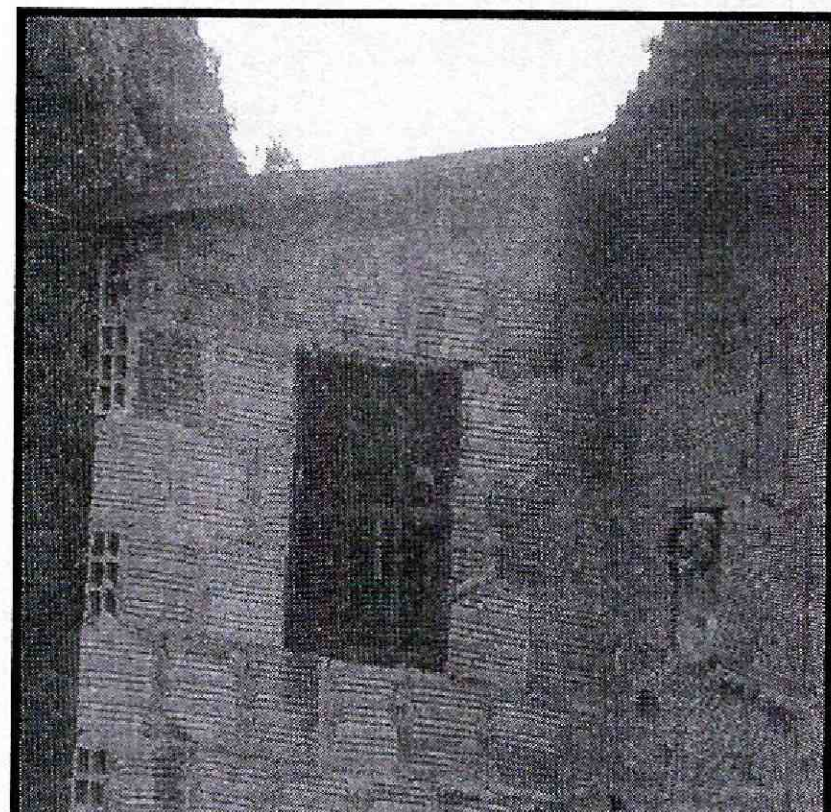
Fotografías 11. y 12. Estructura con muros en material prefabricado y mampostería simple en la vivienda emplazada en el predio de la Carrera 6 Este No 101-51.

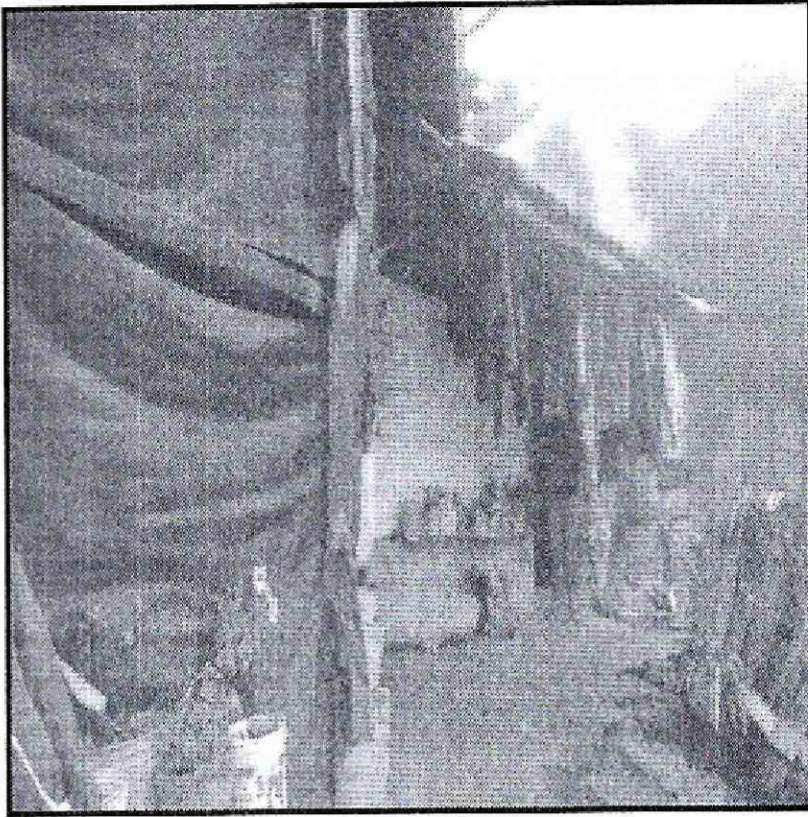
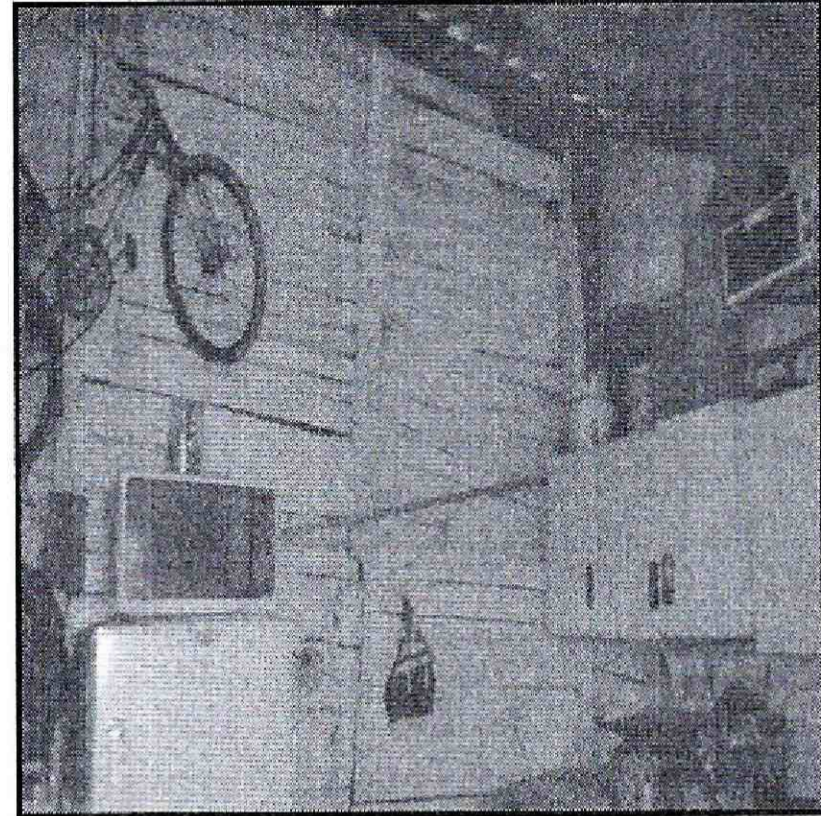
Fotografías 13. y 14. Estructura con muros en madera en la vivienda emplazada en el predio de la Calle 102 N° 5C-37.

- Al responsable y/o responsables de la vivienda emplazada en el predio de la Calle 102 N0 5C-37, Desarrollo La Sureña de la Localidad de Chapinero, evacuar la vivienda y continuar el proceso de reasentamiento que se adelanta en la Caja de Vivienda Popular, con el identificador 2007-2-10155.

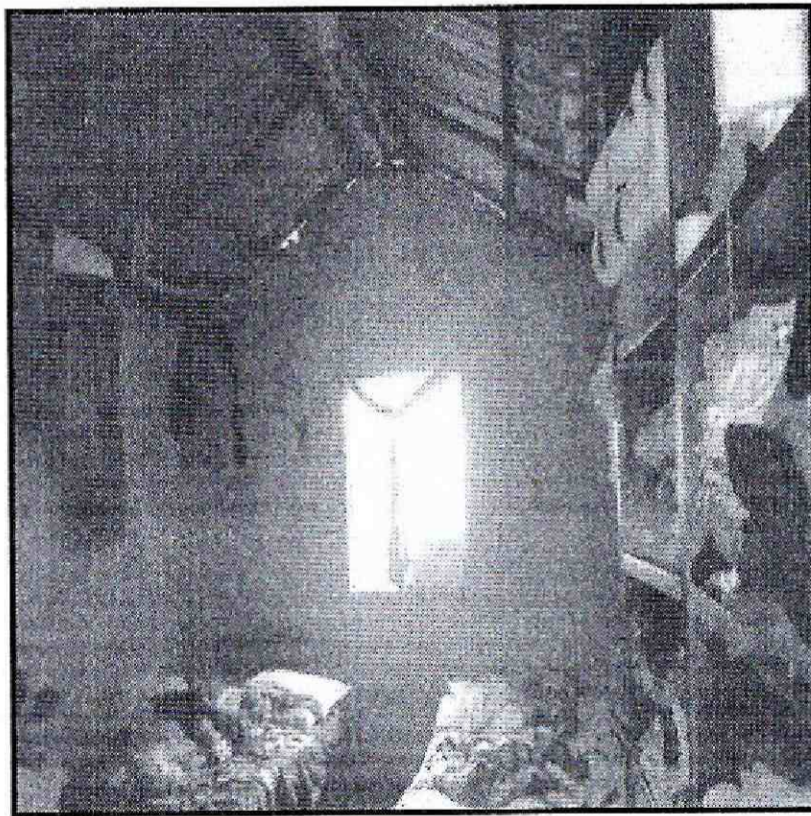
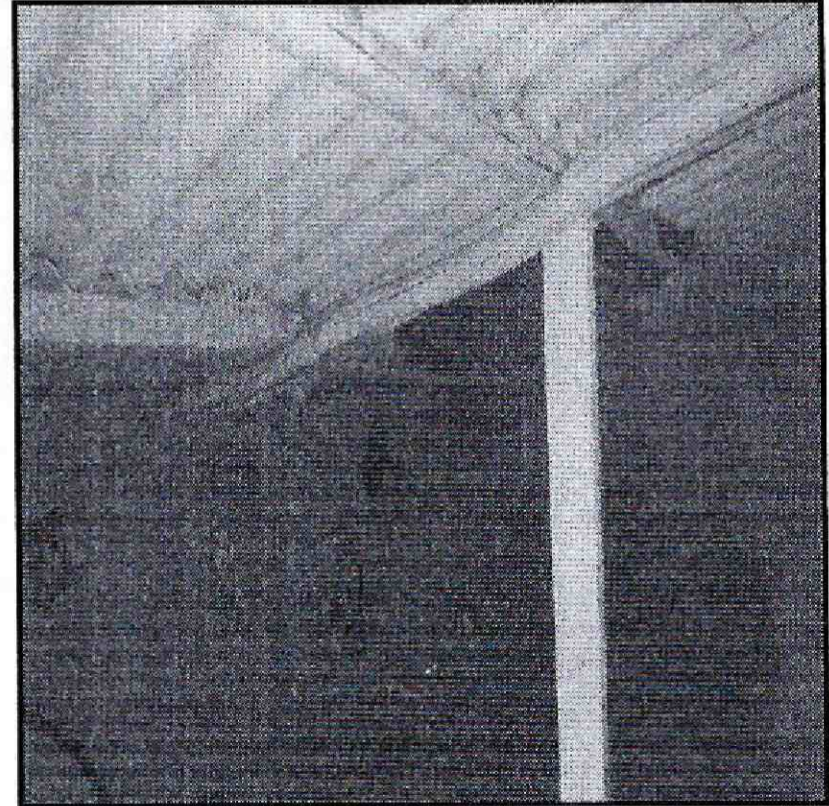
Fotografías 15. y 16. Sistema de cubiertas conformadas por tejas plásticas o de asbesto-cemento soportadas por un entramado en madera.

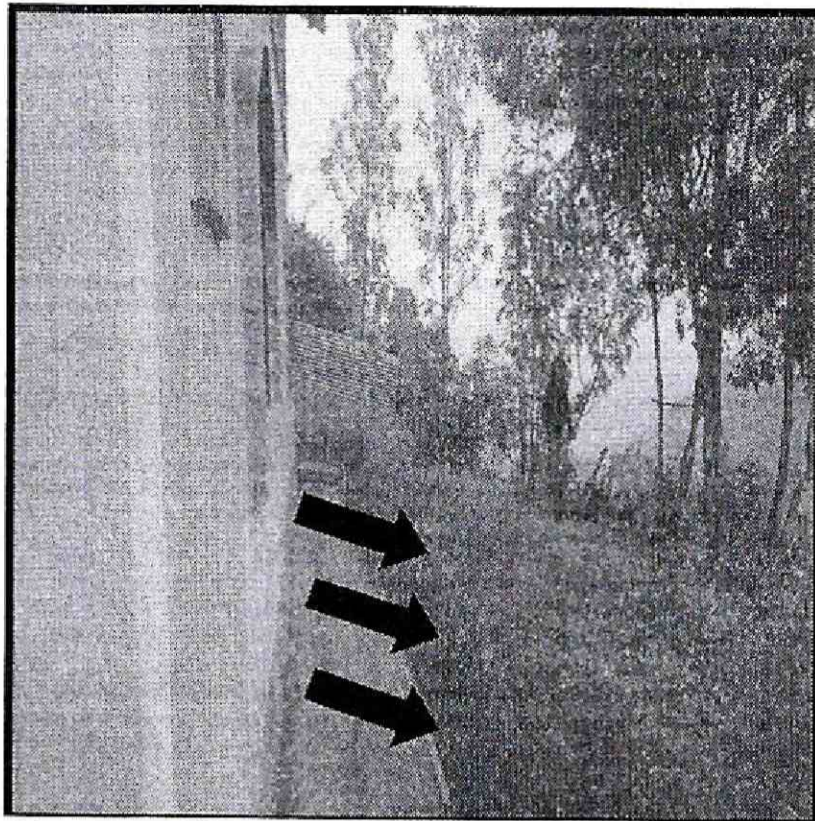
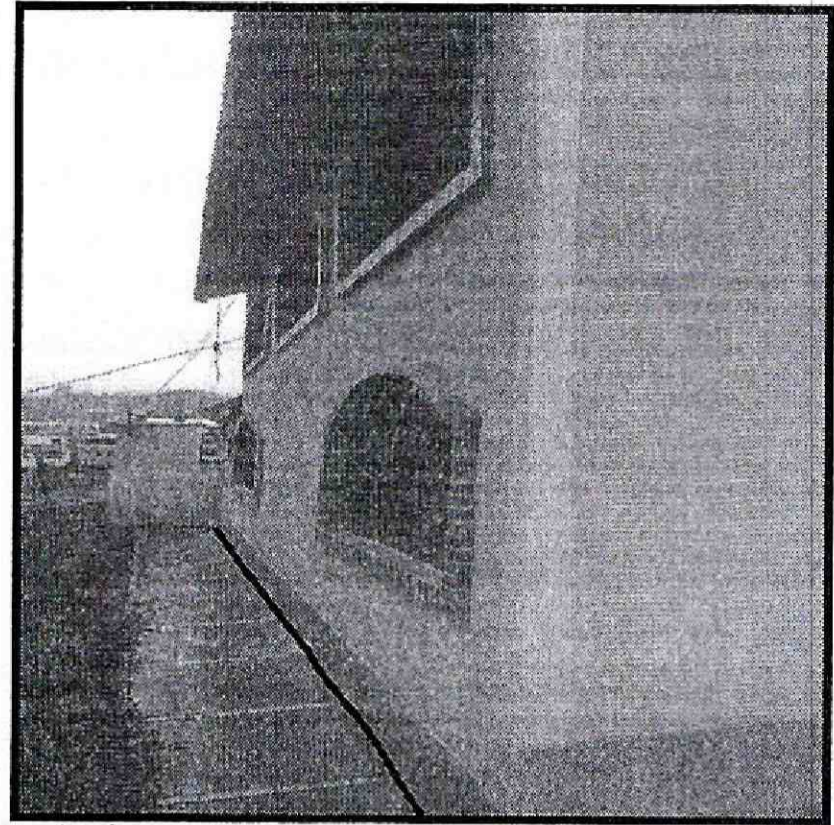
Fotografías 17 y 18. *Inclinación en las andenes perimetrales y fisura en el vértice entre estos y los muros de fachada en el predio de la Carrera 6 Este No 101-13.*

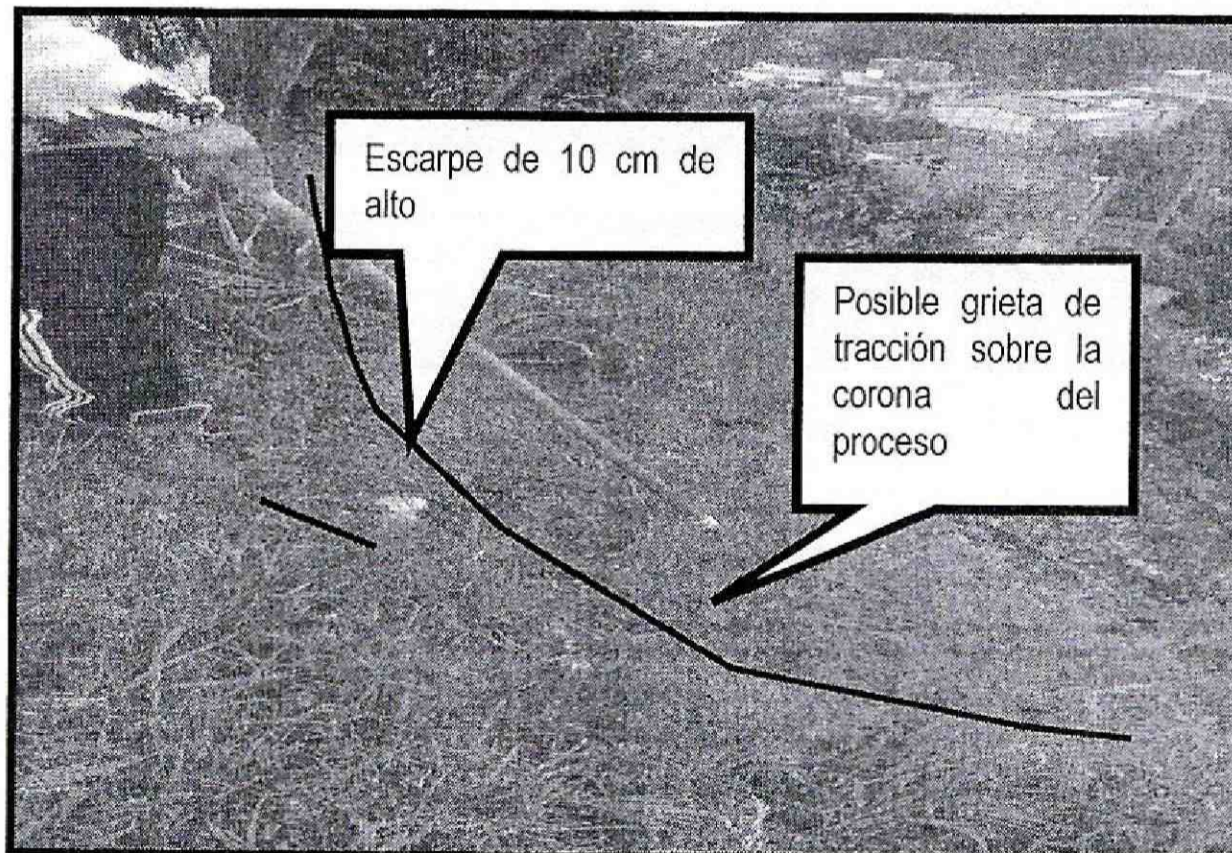
En la zona superior de esta ladera se aprecia un hundimiento de aproximadamente de 10 cm a lo largo del ancho de la misma, formando un escarpe aproximado de 30 cm

de ancho en donde muy posiblemente se presente un agrietamiento leve en el vértice de este escarpe, el cual no se puede evidenciar por la acumulación de vegetación en este sitio. Este fenómeno producido por deslizamientos del pasado, es un indicio de un futuro proceso de remoción en masa el cual se acelerará en la medida que se presenten frecuentes precipitaciones en el sitio. (Ver fotografía 19).

Fotografías 19. *Grieta de tracción en la corona de la ladera acompañada de un escarpe de 10cm de alto.*
