DIAGNÓSTICO TÉCNICO - DI No. 7700
SUBDIRECCIÓN DE ANÁLISIS DE RIESGOS Y EFECTOS DEL
CAMBIO CLIMÁTICO
COORDINACIÓN DE ASISTENCIA TÉCNICA
EVENTO DE EMERGENCIA SIRE 2721105

DIRECCIÓN	Rampa de acceso del costado sur a la Estación de Transmilenio "Alcalá" Autopista Norte con Calle 134	ÁREA DIRECTA	0.01 Ha		
SECTOR CATASTRAL	La Calleja	POBLACIÓN ATENDIDA	2500		
UPZ	15 - Country Club	FAMILIAS	0	ADULTOS	2200
LOCALIDAD	1 - Usaquén	NIÑOS	300		
CHIP	AAA0096MJZM	ESTRUCTURA EVALUADA	1		
		OFICIO REMISORIOS	CR-19115

El día 12 de Noviembre de 2014, se presentó el impacto, de un vehículo particular de eje sencillo, contra uno de los pedestales de apoyo de la rampa de acceso, adosada al puente peatonal metálico del costado sur, de la estación de Transmilenio “Alcalá”, la cual se ubica a la altura de la Calle 134 con Autopista Norte.

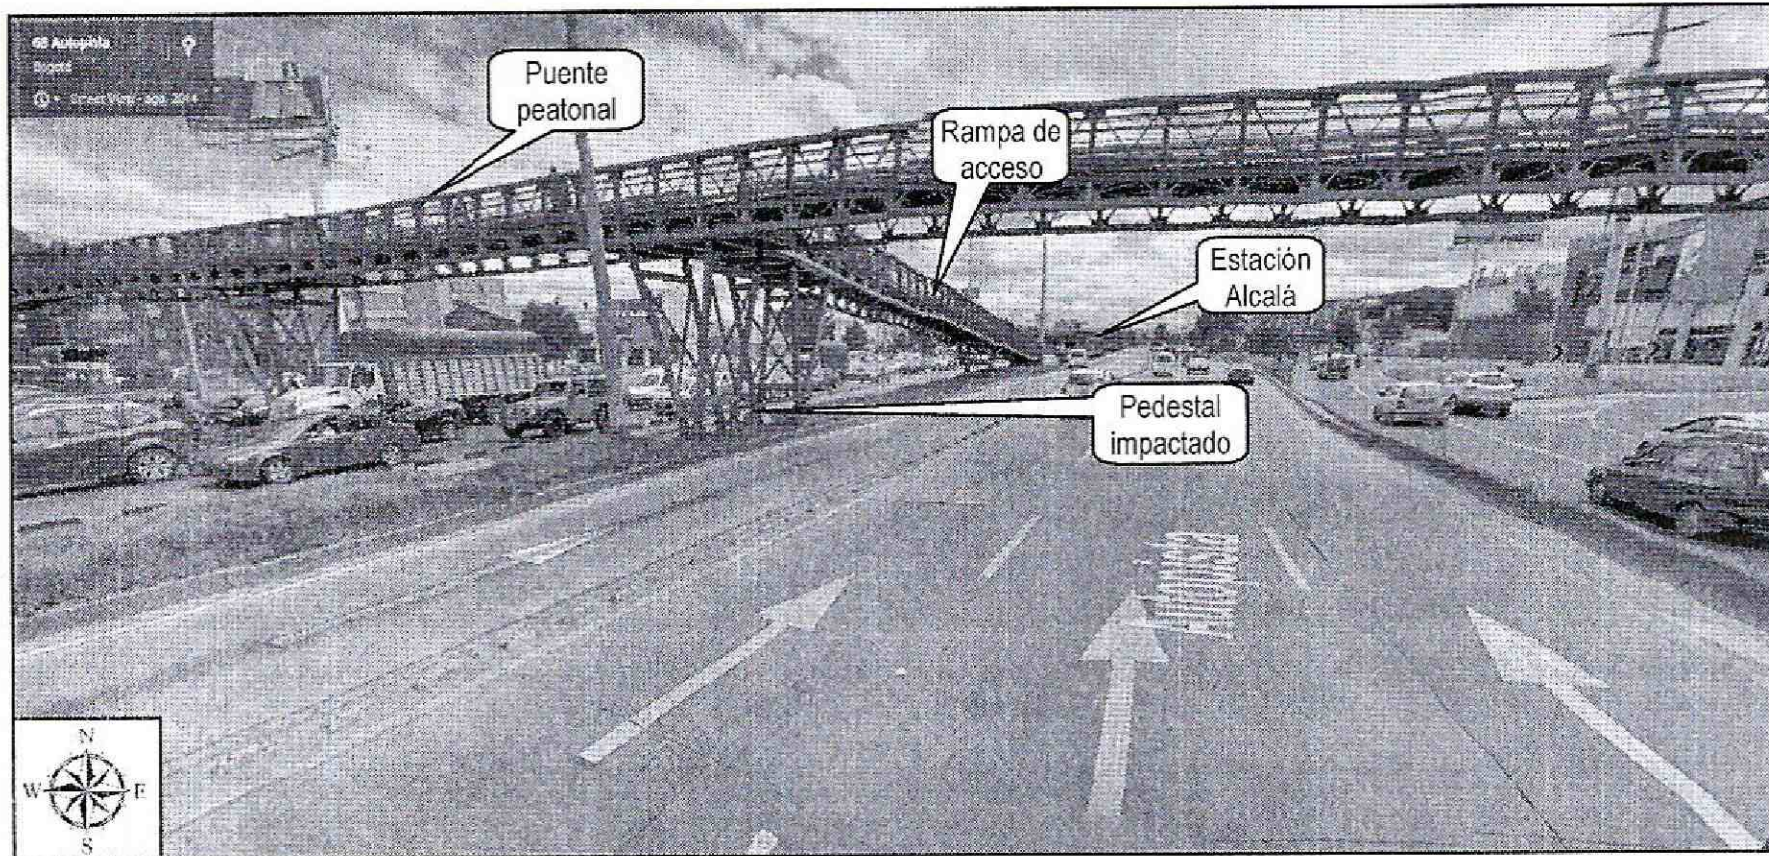
La parte afectada, corresponde a un puente peatonal tipo Transmilenio (ver fotografía 1), construido en estructura metálica, donde el apoyo principal del mismo se hace en cuatro puntos (dos a los extremos y dos intermedios en los separadores de la Autopista Norte). En el sector central del puente, sobre el separador de la calzada central, se adosa una estructura de similares características, correspondiente a la rampa de acceso a la Estación (ver fotografía 1). Los apoyos del puente y rampa, están compuestos por pedestales cúbicos recubiertos por concreto reforzado, los cuales están anclados con pernos metálicos incrustados al suelo de cimentación (ver fotografía 4 y 5).

Fotografía 1. Vista principal del puente peatonal del Sector Catastral La Calleja de la Localidad de Usaquén

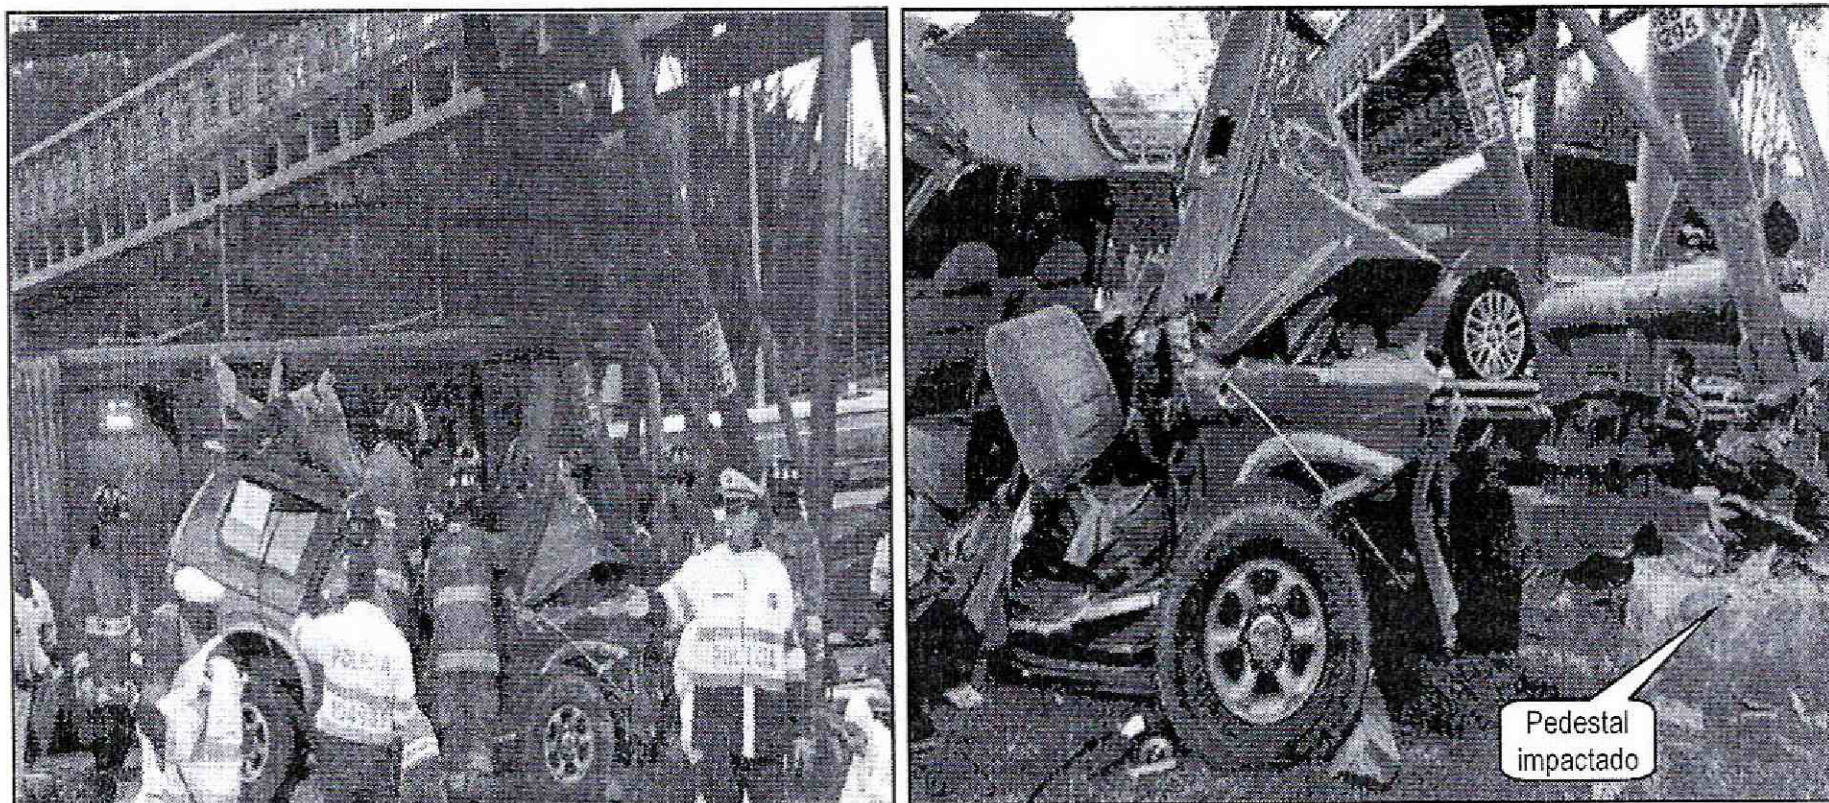
Fotografía 2 y 3. Vista del vehículo impactado y del pedestal de apoyo de la rampa adosada al puente peatonal del Sector Catastral La Calleja de la Localidad de Usaquén

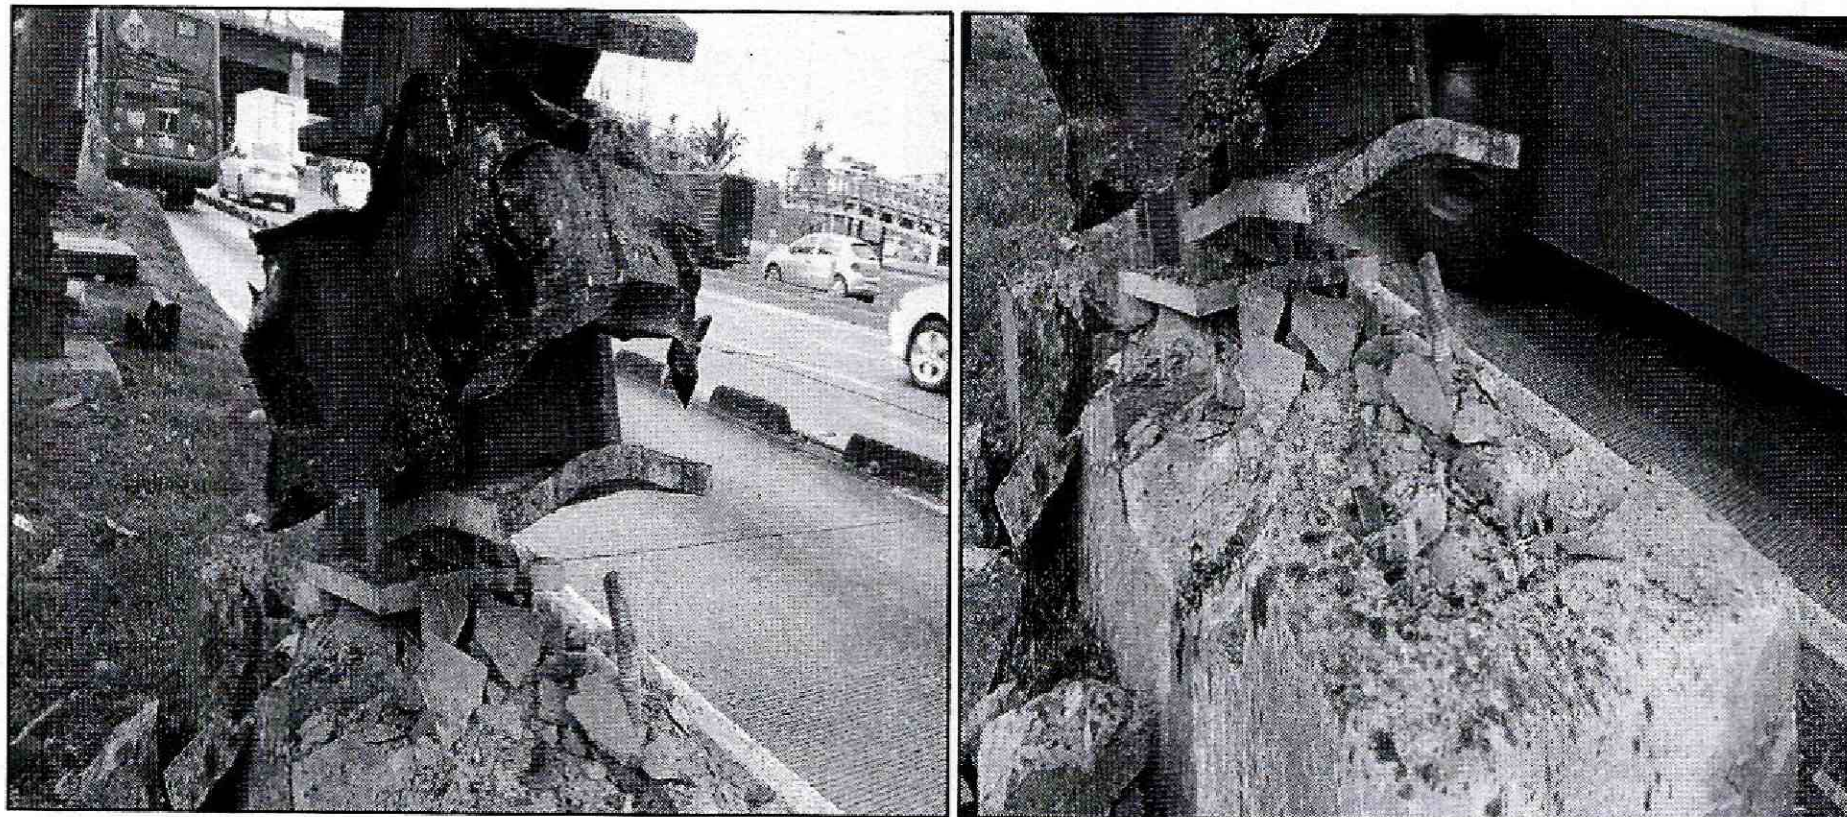
Fotografía 4 y 5. Vista del estado posterior al impacto del pedestal occidental de la rampa de acceso a la estación "Alcalá" de la Autopista Norte con Calle 134, donde se observan las deformaciones en platinas y uniones, desprendimientos de concreto y fractura de anclajes

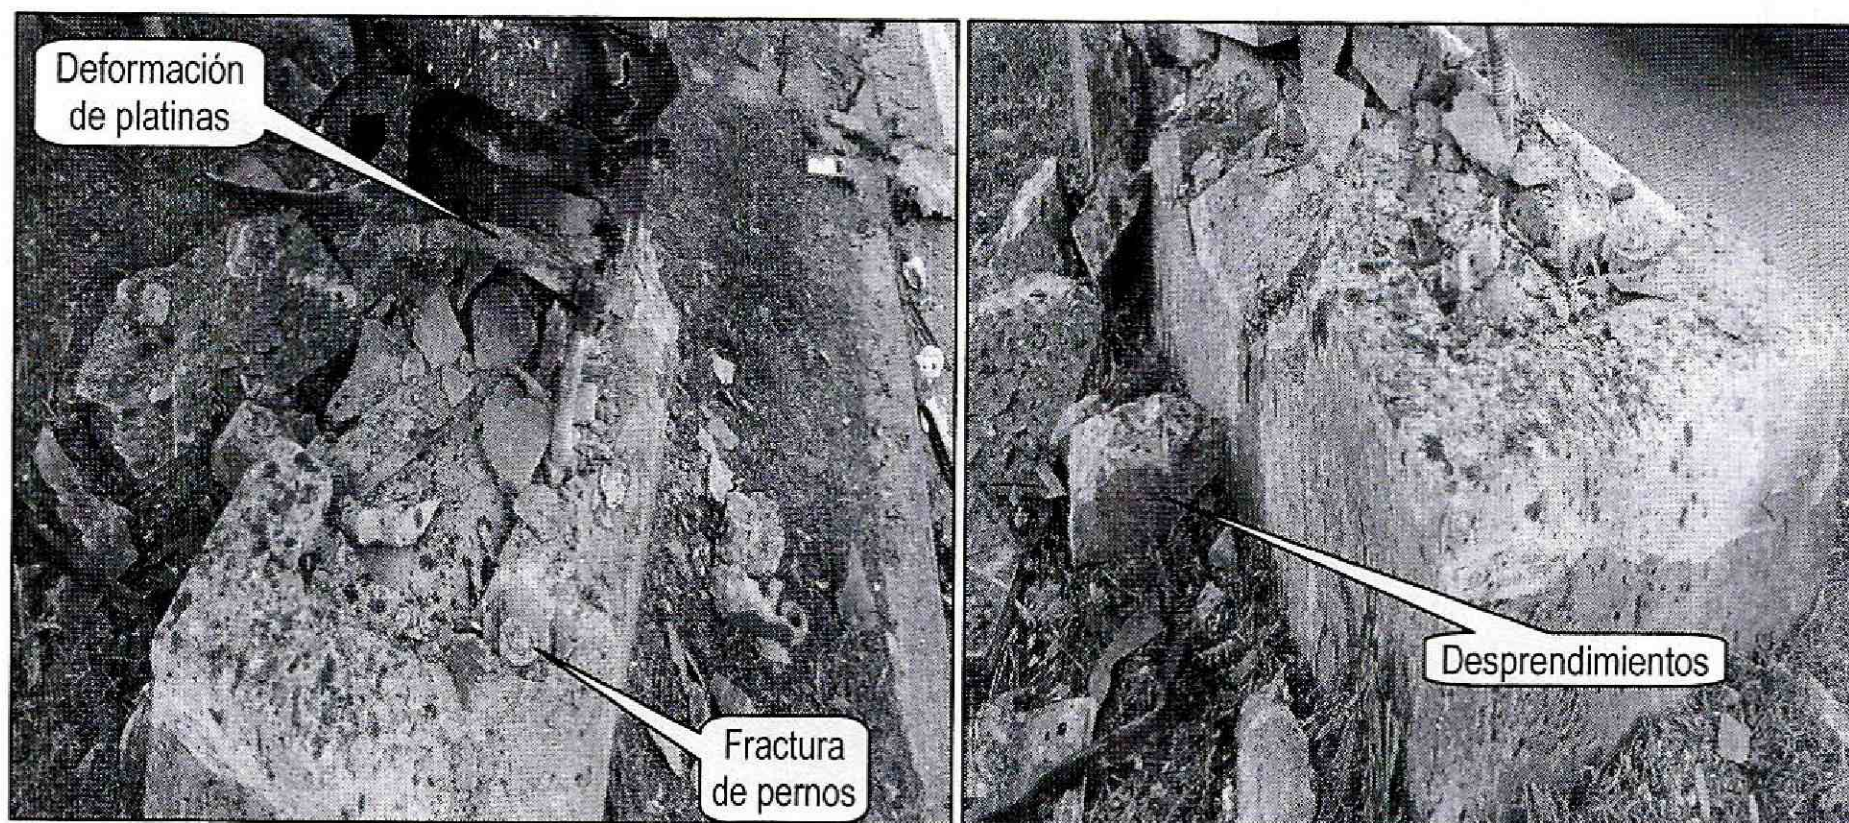
El impacto del vehículo, ocasionó el desprendimiento de la capa de recubrimiento en concreto, de uno de los pedestales de apoyo de la rampa, así como fractura de los pernos de anclaje y deformaciones en las platinas y uniones (ver fotografía 6 - 9).

Debido a las lesiones ocasionadas por el impacto, la funcionalidad de la rampa de acceso se ve comprometida ante cargas vivas (tráfico de peatones), así como ante cargas normales de servicio, por la fractura de los anclajes y platinas, que hacen parte del sistema de repartición de cargas al sistema de cimentación.

Fotografía 6 y 7. Vista del estado posterior al impacto del pedestal occidental de la rampa de acceso a la estación "Alcalá" de la Autopista Norte con Calle 134, donde se observan las deformaciones en platinas y uniones, desprendimientos de concreto y fractura de anclajes

- Al Instituto de Desarrollo Urbano – IDU, y a la Empresa de Transporte Tercer Milenio S.A. – TRANSMILENIO S.A., desde su competencia, mantener la restricción parcial de uso, de la rampa de acceso del costado sur de la Estación “Alcalá”, de la Autopista Norte con Calle 134 del Sector Catastral La Calleja de la Localidad de Usaquén, hasta tanto se adelanten las labores de reparación y reforzamiento del pedestal afectado que hace parte del sistema de soporte del puente peatonal, de acuerdo a las especificaciones técnicas existentes para ese tipo de estructura, esto| con el fin de salvaguardar la integridad física de sus usuarios y transeúntes del sector.

- A la Alcaldía Local de Usaquén desde su competencia, adelantar las acciones administrativas tendientes a garantizar, por parte del responsable del puente peatonal y rampa de acceso del costado sur de la Estación “Alcalá” de la Autopista Norte con Calle 134 del Sector Catastral La Calleja de la Localidad de Usaquén, que se implementen en el menor plazo posible las intervenciones tendientes a reparar o rehabilitar los elementos afectados por el impacto del vehículo automotor, con el fin de devolverle a dicho espacio las condiciones de funcionalidad y estabilidad estructural original.

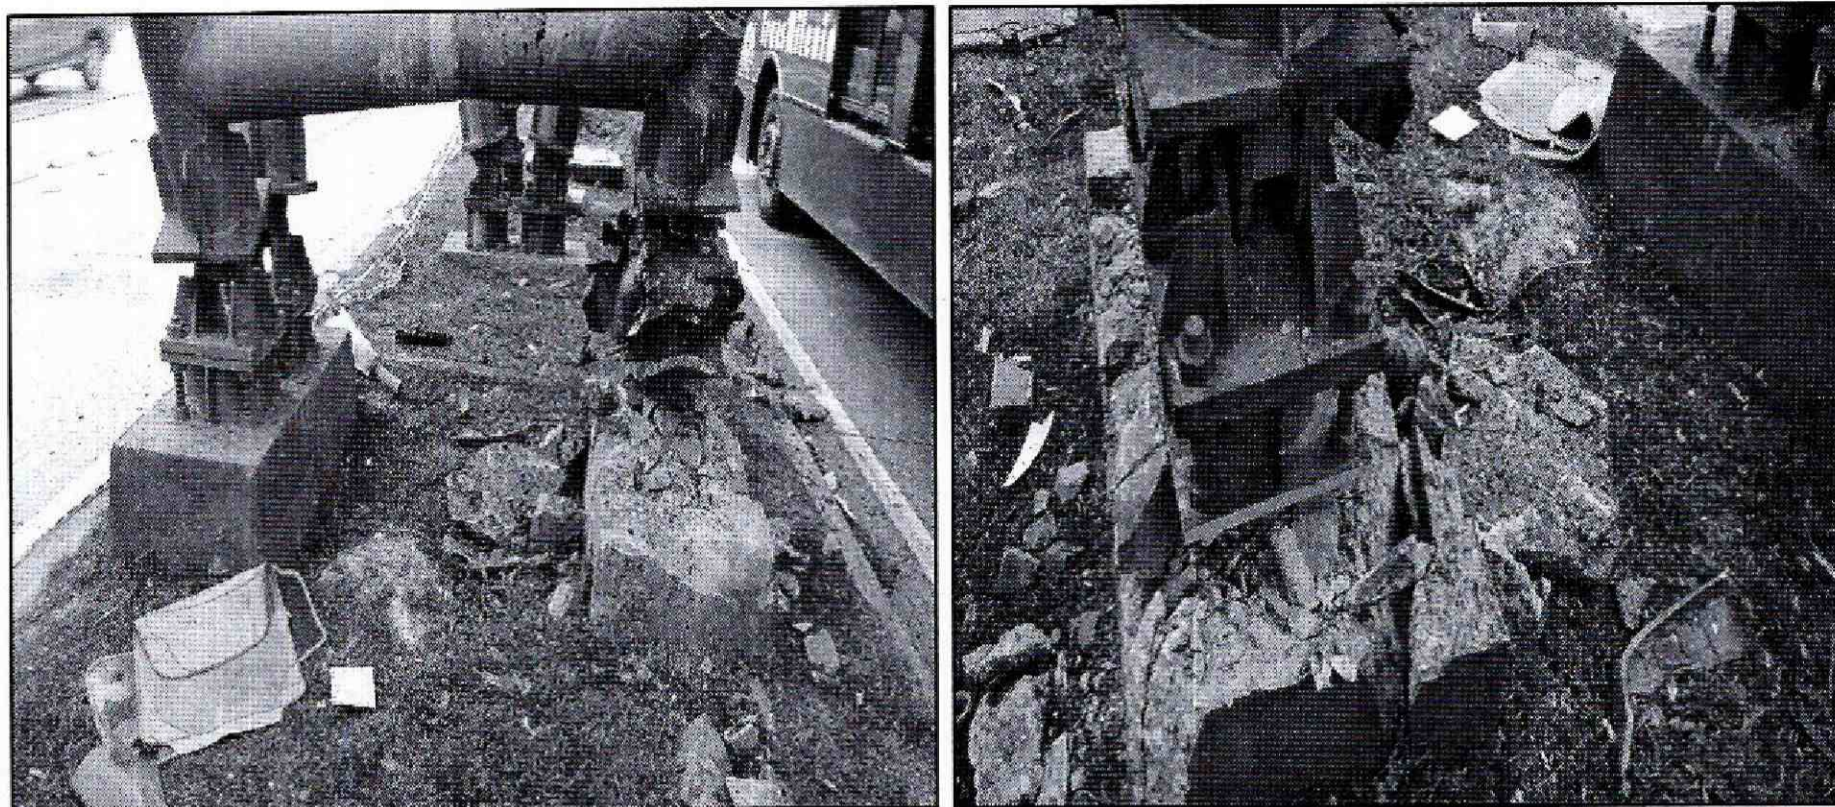
Fotografía 8 y 9. Vista del estado posterior al impacto del pedestal occidental de la rampa de acceso a la estación "Alcalá" de la Autopista Norte con Calle 134, donde se observan las deformaciones, desprendimientos de concreto y fractura de anclajes

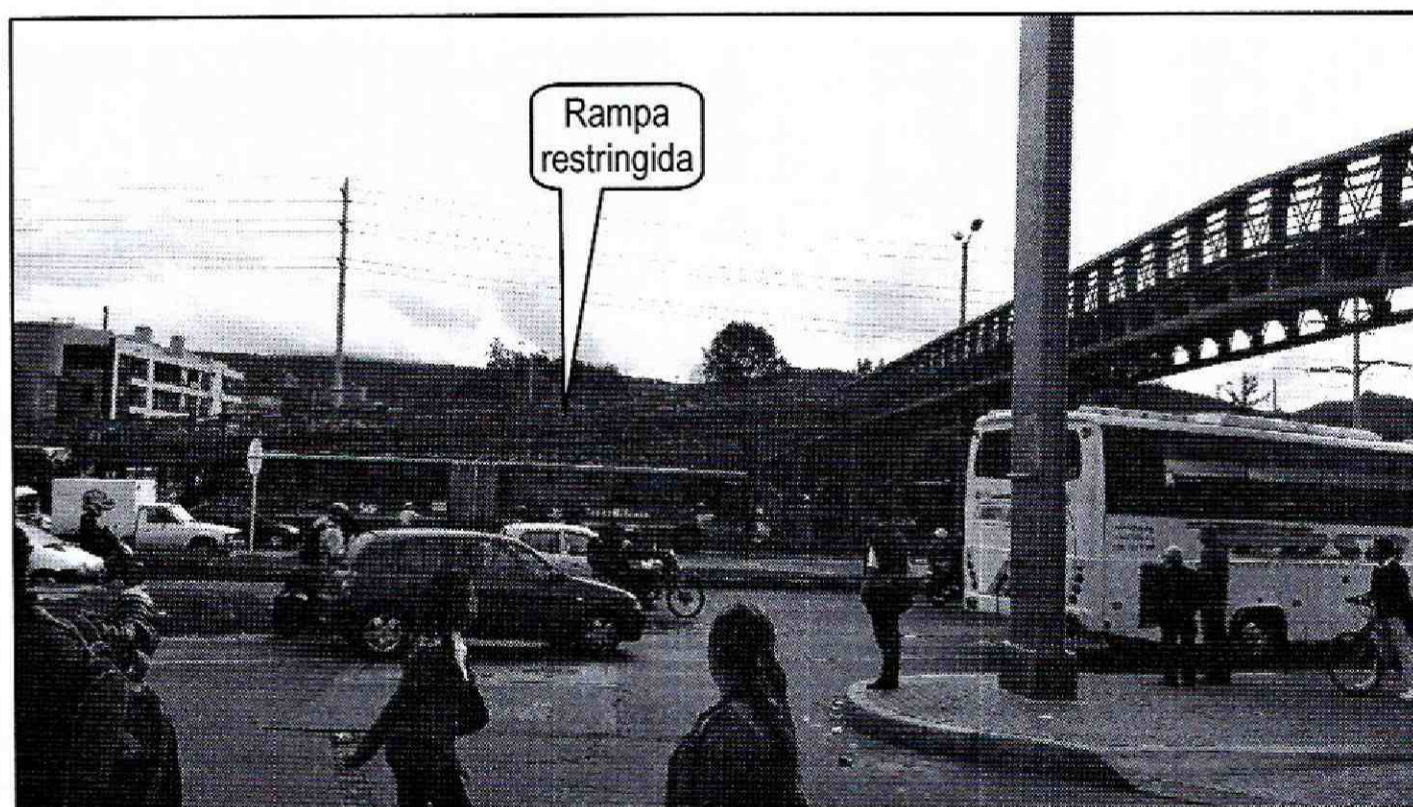
Fotografía 10. Vista del sector restringido por las afectaciones en el pedestal de la rampa de acceso a la estación "Alcalá" de la Autopista Norte con Calle 134
