**DIAGNÓSTICO TÉCNICO DI - 7701**  
**SUBDIRECCIÓN DE ANÁLISIS DE RIESGOS Y EFECTOS DE CAMBIO CLIMÁTICO**  
**COORDINACIÓN DE ASISTENCIA TÉCNICA**  
**COMUNICACIÓN INTERNA 2014IE2670**  
**RADICADO No. 2014ER20984**  
**RADICADO No. 2014ER21254**

<b>DIRECCIÓN</b>	Calle 62 No. 24-63	<b>ÁREA DIRECTA</b>	120 m <sup>2</sup>		
<b>SECTOR CATASTRAL</b>	El Campin	<b>POBLACIÓN ATENDIDA</b>	1		
<b>UPZ</b>	100 - Galerías	<b>FAMILIAS</b>	1	<b>ADULTOS</b>	1
<b>LOCALIDAD</b>	13 - Teusaquillo	<b>PREDIOS EVALUADOS</b>	2		
<b>CHIP</b>	AAA0083OYSY	<b>OFICIO REMISORIO</b>	CR-19118

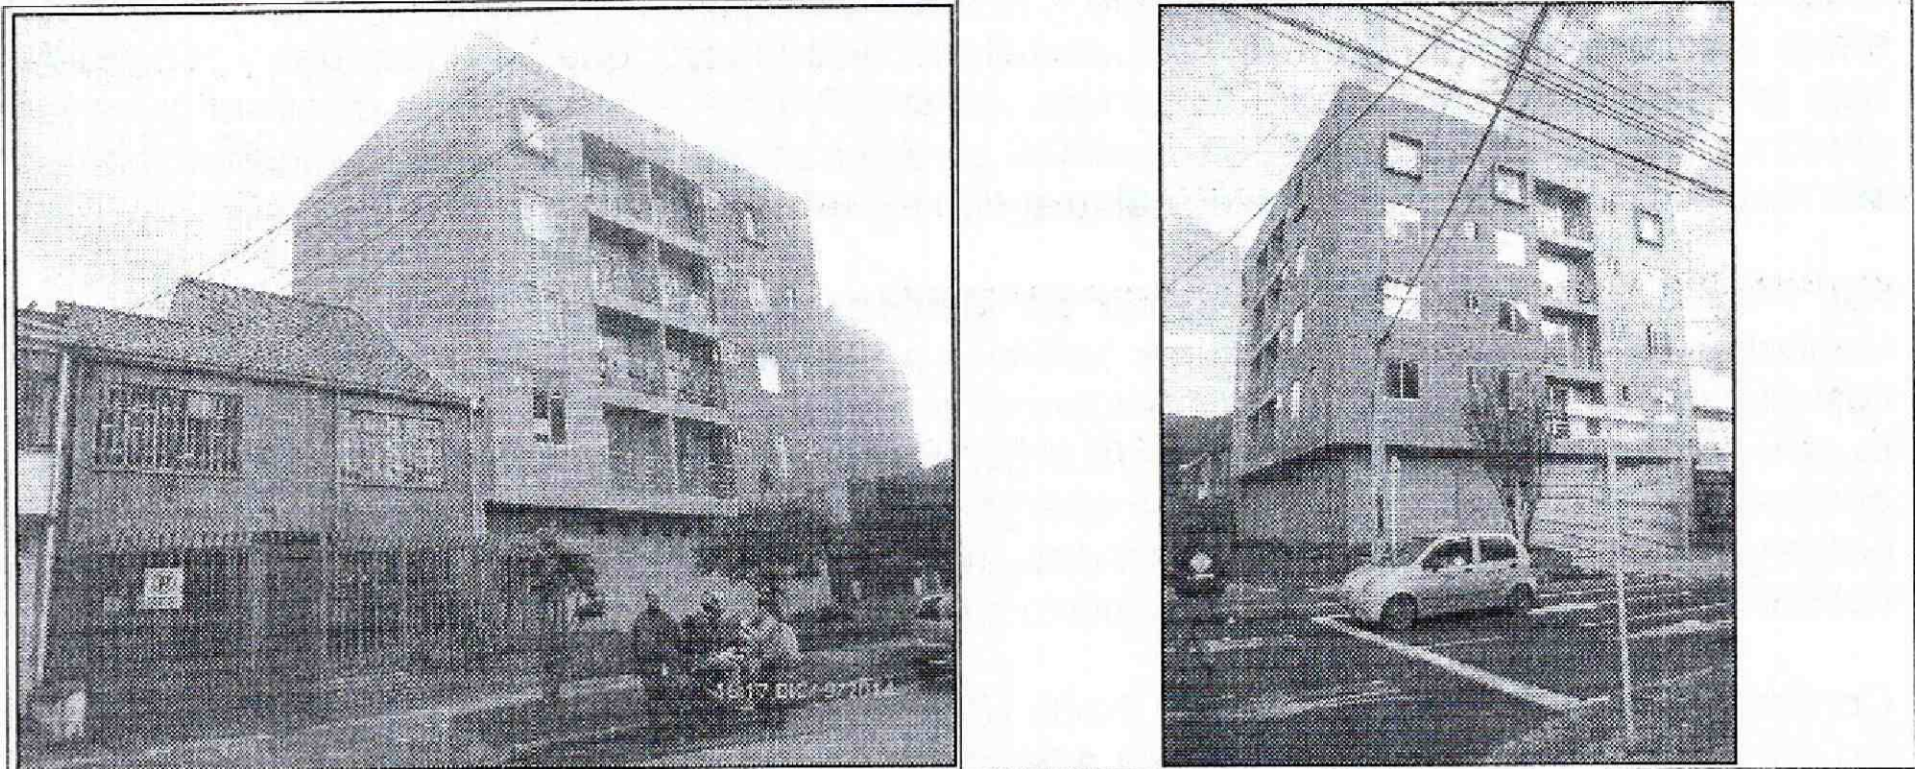
Contiguo al predio de la Calle 62 No. 24-63 (Costado Occidental), en los predios de la Calle 62 No. 24-75 y la Calle 26 No. 61F-42, se adelantó la construcción de un Proyecto Urbanístico de cinco (5) niveles; el cual se construyó según lo observado en un sistema de pórticos en concreto y placas de entrepiso en concreto reforzado, en el cual al momento de la inspección visual desde el exterior no se identificó ningún tipo de fisura grieta u otro daño que indique compromiso en su estabilidad estructural bajo cargas normales de servicio.

**Fotografía 1 y 2.** Vista de la vivienda emplazada en el predio de la Calle 62 No. 24-63 y la edificación construida en los predios de la Calle 62 No. 24-75 y la Carrera 26 No. 61F-42, Sector Catastral El Campin de la Localidad de Teusaquillo.

- Se recomienda al responsable y/o responsables de los predios de la Calle 62 No. 24-75 y la Calle 26 No. 61F-42, Sector Catastral El Campin de la Localidad de Teusaquillo, adelantar la revisión de las actas de vecindad de los predios vecinos, que debieron haberse realizado antes del inicio de las actividades de construcción la edificación allí emplazada; de igual manera, llevar a cabo los estudios pertinentes que permitan demostrar que no existe relación entre las actividades de construcción y las afectaciones que se han presentado en la vivienda emplazada en el predio de la Calle 62 No. 24-75.

En caso que dichos estudios demuestren que efectivamente existe dicha relación, contemplar las obras que garanticen la estabilidad, funcionalidad y seguridad de las edificaciones adyacentes, especialmente la vivienda emplazada en el predio de la Calle 62 No. 24-75. Dicho estudio deberá estar soportado técnicamente por un profesional idóneo mediante los estudios y análisis que considere apropiados, que demuestren suficientemente que las obras propuestas garantizan un factor de seguridad apto para la estabilidad de las construcciones aledañas. De igual manera **implementar en el menor plazo posible** las intervenciones necesarias para devolver a la vivienda afectada las condiciones que ésta presentaba antes de la construcción de la edificación emplazada en los predios de la Calle

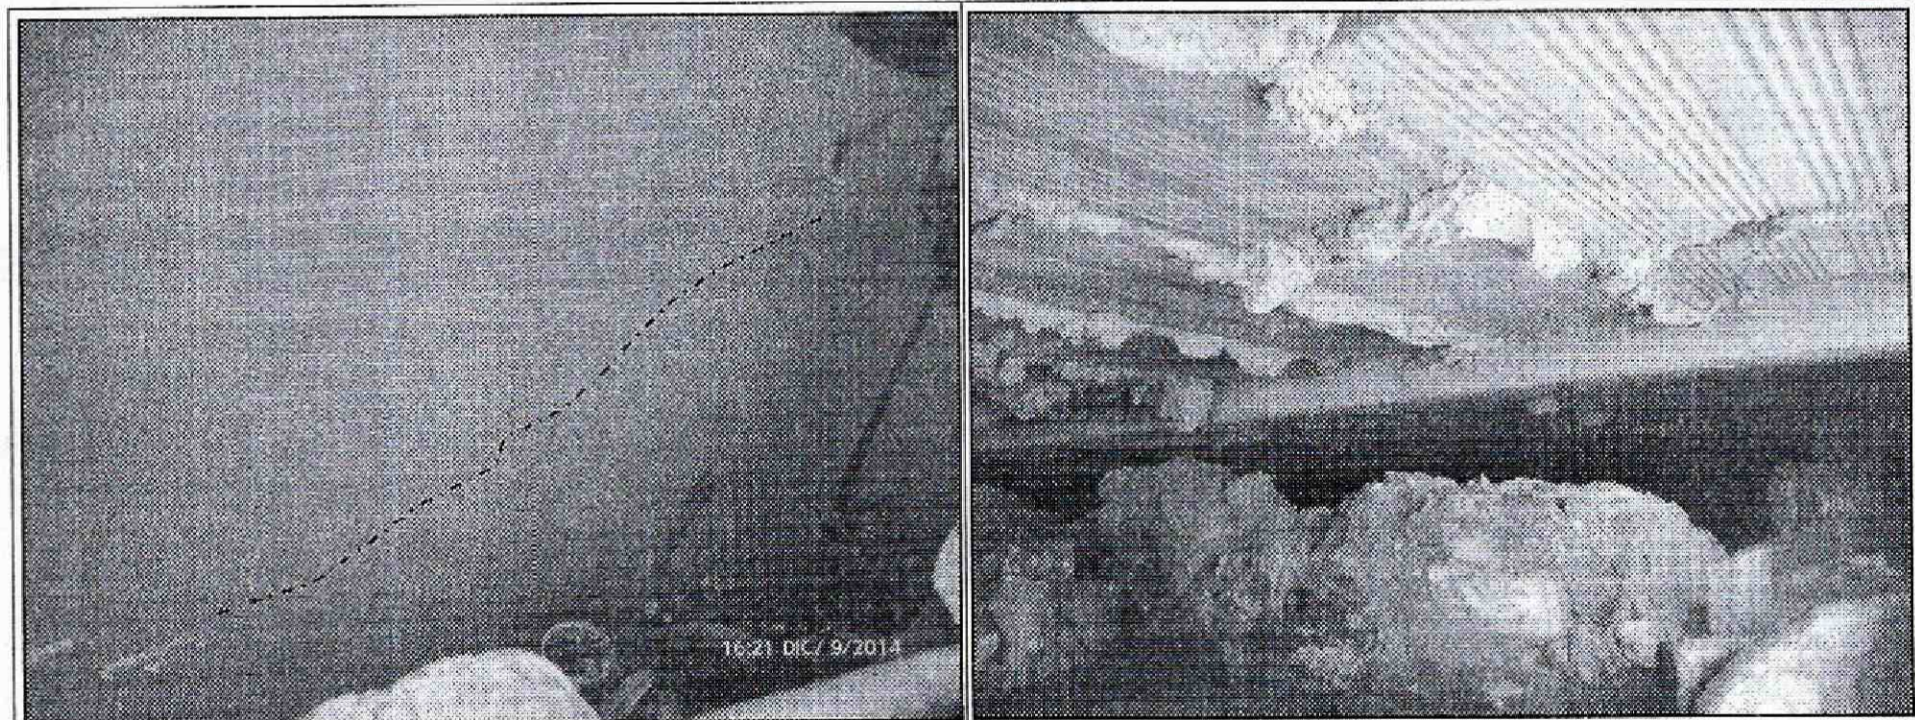
Así mismo, al interior de la vivienda se identificaron fisuras de tendencia diagonal, con longitudes de 1.50 metros y aberturas cercanas a 1 milímetro, en los muros de cerramiento del costado oriental en la zona de patio (segundo nivel), así como fisuras en los muros divisorios de la vivienda en el segundo nivel de tendencia horizontal con longitudes de 1 y 1.50 metros y aberturas de 1 milímetro; así como un asentamiento diferencial hacia el costado nor-occidental cercano a los 4 centímetros; afectaciones que no comprometen la estabilidad estructural y habitabilidad de la vivienda en el corto plazo bajo cargas normales de servicio.

Así mismo, se pudo apreciar, que entre la vivienda emplazada en el predio de la Calle 62 No. 24-63 y la edificación que se construyó en los predios de la Calle 62 No. 24-75 y la Calle 26 No. 61F-42, se dejó una separación de aproximadamente 0,50 metros, en la que no se observan medidas para dar un adecuado manejo a las aguas lluvias, situación que pudiere generar el apozamiento de las mismas y generar problemas de humedades en dichas edificaciones.

Entre las posibles causas por las cuales pudieren estarse presentando las afectaciones observadas en la vivienda emplazada en el predio de la Calle 62 No. 24-63, se encuentran los asentamientos diferenciales que pudo experimentar la edificación, por las actividades de excavación para la adecuación y emplazamiento del proyecto urbanístico que se adelantó en los predios de la Calle 62 No. 24-75 y la Calle 26 No. 61F-42, debido a que posiblemente no se contempló la susceptibilidad, vulnerabilidad y/o fragilidad de dicha edificación .

**Fotografía 3.** Se identificó en el muro de cerramiento de la zona de patio (segundo nivel), presencia de una fisura de tendencia diagonal con longitud de aproximadamente 1.50 metros y abertura inferior a 1 milímetro, la cual no compromete la estabilidad estructural y habitabilidad de la vivienda en el corto plazo.

**Fotografía 4.** Se observa entre la vivienda emplazada en el predio de la Calle 62 No. 24-63 y la edificación emplazada en los predios de la Calle 62 No. 24-75 y la Carrera 26 No. 61F-42, una separación de aproximadamente 0.50 metros, en la que no se identifica ningún tipo de medida para manejar las aguas lluvias, situación que pudiere favorecer el apozamiento de las mismas, y la aparición de humedades.

- Al responsable del predio de la Calle 62 No. 24-63, Sector Catastral El Campin de la Localidad de Teusaquillo, implementar medidas de mantenimiento, mejoramiento y/o reforzamiento en la vivienda allí emplazada, en donde se incluya el sistema de cimentación de la misma.

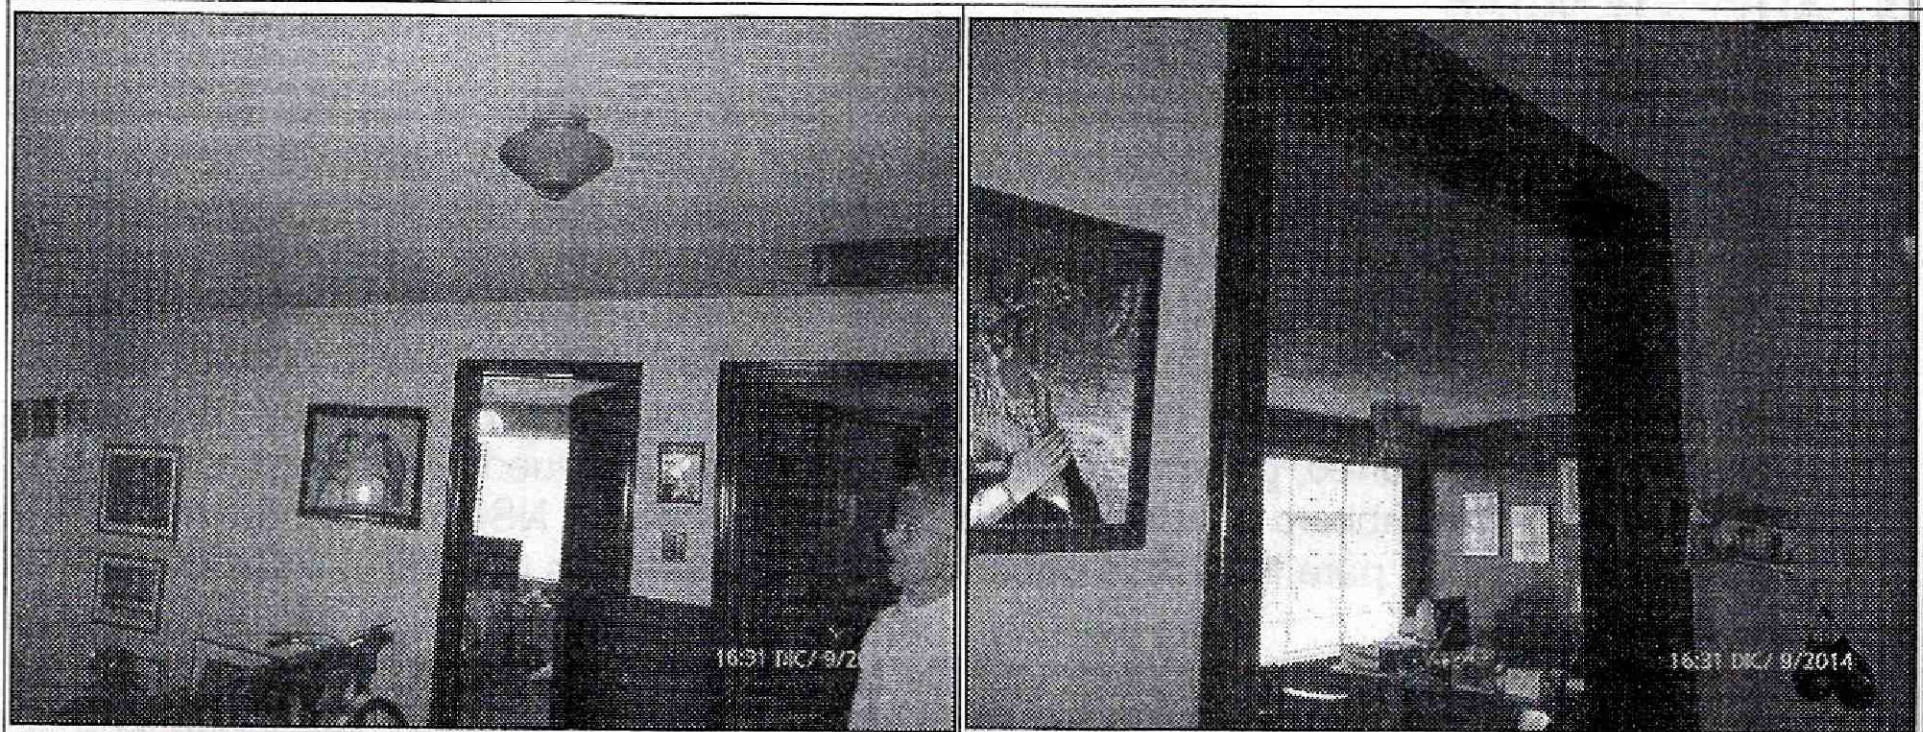
Fotografía 5 y 6. Vista del interior de la vivienda emplazada en el predio de la Calle 62 No. 24-63, Sector Catastral El Campin de la Localidad de Teusaquillo, en la cual no se identifican fisuras, grietas u otro tipo de afectación que indique compromiso en la estabilidad estructural y habitabilidad de la vivienda en el corto plazo bajo cargas normales de servicio.
