DIAGNÓSTICO TÉCNICO DI-7645
SUBDIRECCIÓN DE ANÁLISIS DE RIESGOS Y EFECTOS DE CAMBIO CLIMÁTICO
COORDINACIÓN DE ASISTENCIA TECNICA
RAD IDIGER 2014ER20285

DIRECCIÓN	Calle 1B No. 1B-11	ÁREA DIRECTA	3.000 m2		
BARRIO	El Triunfo	POBLACIÓN ATENDIDA	50		
UPZ	96 – Lourdes	FAMILIAS	2	ADULTOS	50
LOCALIDAD	03 – Santa Fe	PREDIOS EVALUADOS	2		
CHIP	AAA0033TYRJ	OFICIO REMISORIO	CR-19032

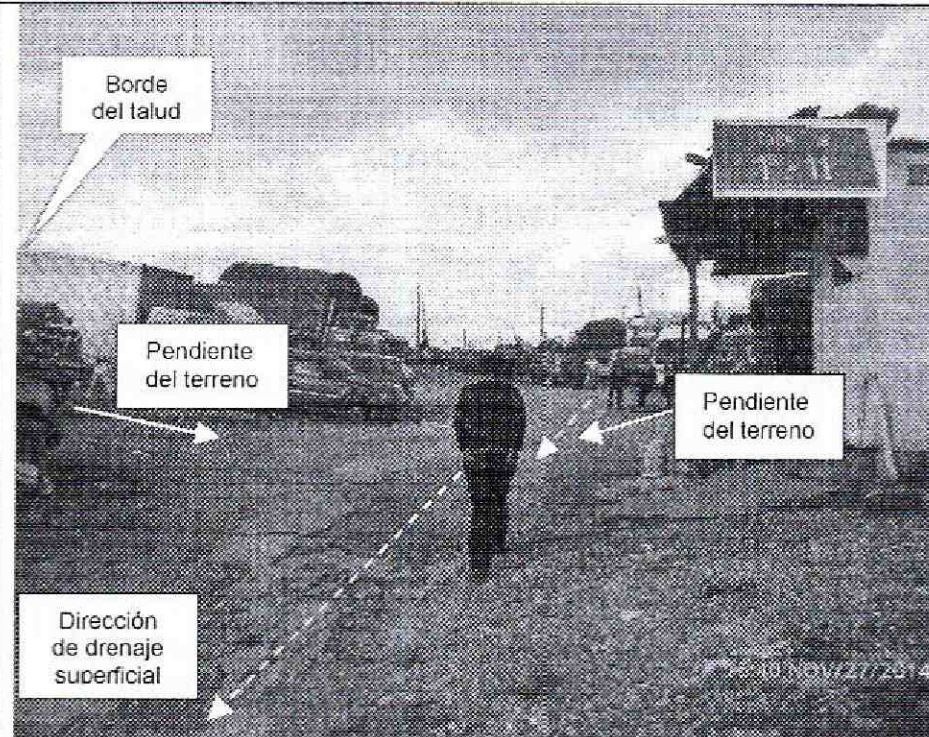
En la actualidad las aguas de escorrentía drenan por el sector central del parqueadero hacia la Calle 1B, dado que tiene los desniveles confluyen hacia la parte central del parqueadero y luego se evacuan a la vía (Calle 1B) ver fotografía 1. Mientras que, por el talud del costado Occidental y Nor-occidental, las aguas discurren sobre el mismo, sin ningún tipo de manejo, como se aprecia en la fotografía 2.

Fotografía 1. Vista de la fachada del predio de la Calle 1 No. 1B-11, Barrio El Triunfo de la Localidad de Santa Fe, lugar donde funciona un parqueadero, se aprecia la pendiente de la superficie que confluye hacia la zona central

necesarias que garanticen la estabilidad y funcionalidad del predio, de igual manera implementar obras para el adecuado manejo de las aguas superficiales y sub superficiales. Acciones que se deberán desarrollar bajo la reglamentación urbanística definida para el sector por la Secretaría Distrital de Planeación – SDP, para establecer aspectos que no son competencia del IDIGER, relacionados con las restricciones y/o condicionamientos al uso del suelo. Adicionalmente, las intervenciones a realizar deberán contar con el apoyo de personal idóneo, garantizando que se cumplan los requerimientos establecidos en el Decreto No. 926 del 19 de marzo de 2010 y el Decreto 340 del 13 de Febrero de 2012, Reglamento Colombiano de Construcción Sismo Resistente NSR-10 de acuerdo con la normatividad vigente, para lo cual se deben tramitar los permisos y licencias respectivos.

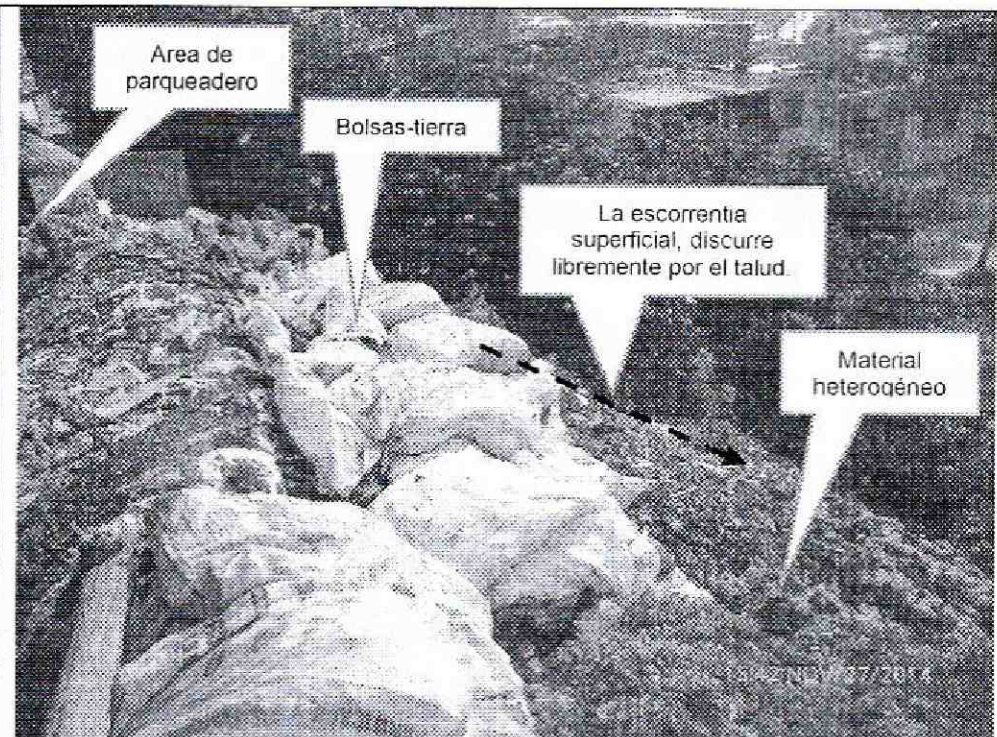
El predio de la Calle 1B No. 1B-11, en el barrio el Triunfo de la Localidad de Santa Fe, está habilitado para prestar la función comercial de parqueadero, por los costados Occidental y Nor-occidental, se encuentra un talud conformado con escombros de construcción, contiguo a la entrada por la Calle 1B, costado Occidental, donde se aprecian bolsas-tierra, con distintos grados de deterioro dispuestas al azar, sin orden en su instalación, lo cual disminuye su funcionalidad, (ver fotografía 2). El talud tiene aproximadamente 12 metros de alto, con una pendiente de 45 grados, cubierto en un 95% por material vegetal, hierba y pasto kikuyo de mediano porte, en dicho talud no se aprecian irregularidades, que indiquen inestabilidad del mismo. Adicionalmente no se evidenciaron procesos de remoción en masa.

Fotografía 2. Vista parcial del relleno, conformado por material heterogéneo, presenta una pendiente aproximada de 45 grados, también se aprecia la distribución de lonas al azar, algunas de las cuales muestran deterioro y deficiente calidad, las aguas superficiales discurren por la ladera, sin ningún tipo de manejo.

- De no desarrollarse acciones encaminadas a garantizar la contención del talud hacia el costado Occidental y Nor-occidental del predio de la Carrera 1B No. 1B-11, mediante el respectivo confinamiento y adecuado tratamiento de aguas superficiales y sub superficiales, podría presentar falla, en caso de variar las actuales condiciones.

- Se recomienda a los responsables y/o responsables del predio de la Carrera 1B No. 1B-11, en el barrio el Triunfo de la Localidad de Santa Fe, realizar un seguimiento permanente de las condiciones de estabilidad del talud de los costados Occidental y Nor-occidental y del terreno en general e informar a esta entidad si se presentan cambios importantes que alteren o modifiquen su estabilidad.
- A la Alcaldía Local de Santa Fe, desde su competencia, adelantar las acciones administrativas tendientes a verificar el cumplimiento de las recomendaciones impartidas mediante este Diagnóstico Técnico.
