DIAGNÓSTICO TÉCNICO - DI No. 7650
SUBDIRECCIÓN DE ANÁLISIS DE RIESGOS Y EFECTOS DEL
CAMBIO CLIMÁTICO
COORDINACIÓN DE ASISTENCIA TÉCNICA
RADICADO FOPAE 2014ER18516

DIRECCIÓN	Conjunto Residencial Oviedo - Calle 12A No. 71C-20 Torre 7	ÁREA DIRECTA	0.01 Ha		
SECTOR CATASTRAL	Villa Alsacia	POBLACIÓN ATENDIDA	170		
UPZ	113 – Bavaria	FAMILIAS	46	ADULTOS	120
LOCALIDAD	8 – Kennedy	PREDIOS EVALUADOS	1		
CHIP	AAA0212JFJZ	OFICIO REMISORIO	CR- 19046

El día 01 de Octubre de 2014 en atención al Radicado FOPAE No. 2014ER18516, personal del Fondo de Prevención y Atención de Emergencias FOPAE, hoy Instituto Distrital de Gestión de Riesgos y Cambio Climático IDIGER, realizó visita técnica al Conjunto Residencial Oviedo ubicado en la Calle 12A No. 71C-20 del Sector Catastral Villa Alsacia de la Localidad de Kennedy, observando once (11) torres, (cuatro de ellas de once (11) pisos y siete de doce (12) pisos), donde se emplazan cuatro apartamentos por cada nivel, para un total de 490 unidades residenciales. El sistema estructural está compuesto por muros de carga en concreto de espesor 10 centímetros por 2.2 metros de largo, en tres secciones, sobre los que se apoya cada torre. En el primer nivel, est

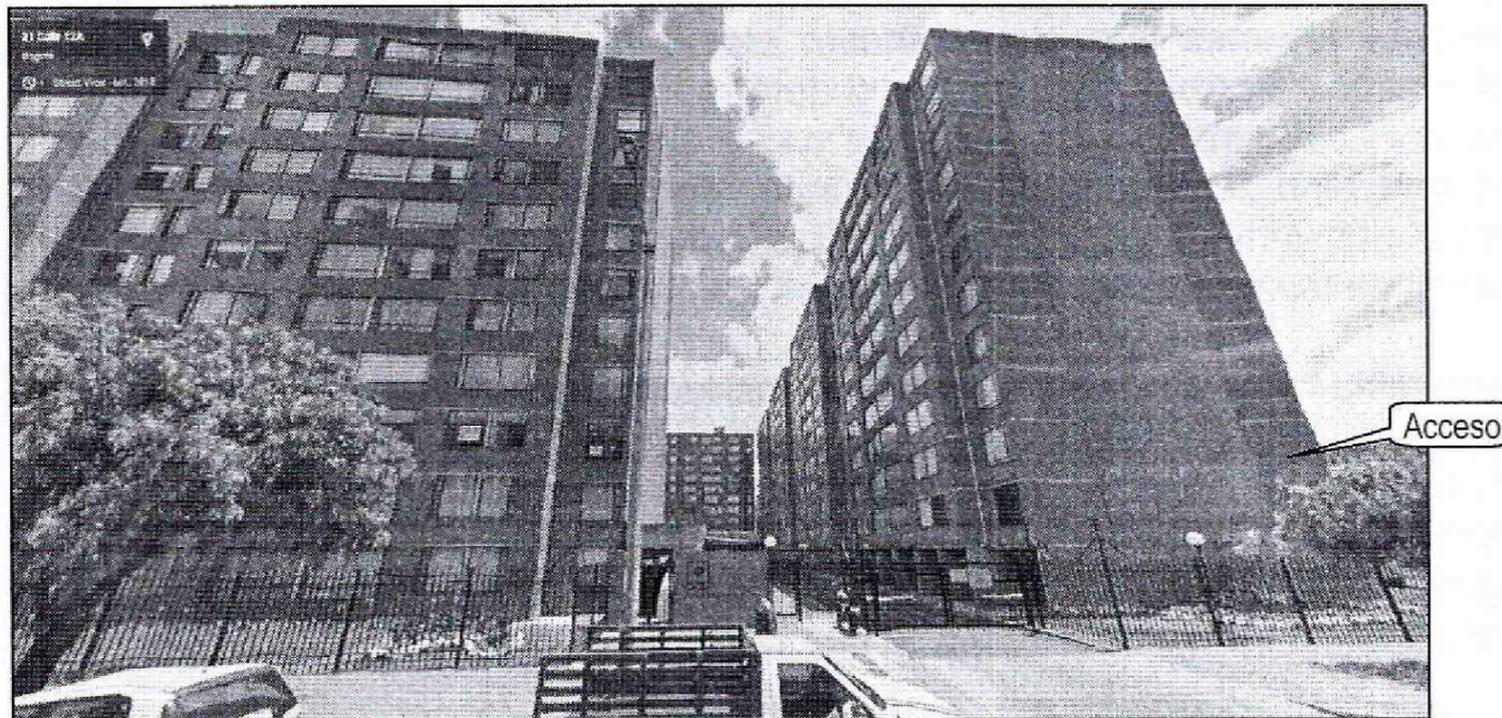
Fotografía 1. Fachada del Conjunto Residencial Oviedo ubicado en la Calle 12A No. 71C-20 del Sector Catastral Villa Alsacia de la Localidad de Kennedy

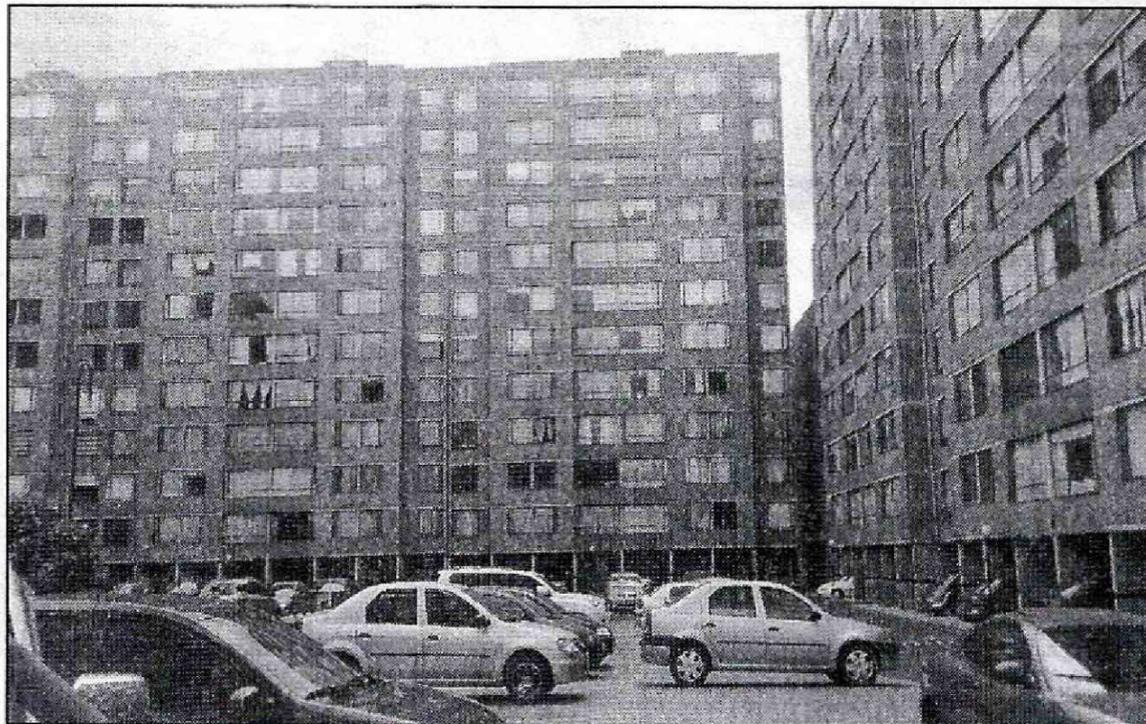
Fotografía 2. Vista de las Torres del Conjunto Residencial Oviedo ubicado en la Calle 12A No. 71C-20 del Sector Catastral Villa Alsacia de la Localidad de Kennedy

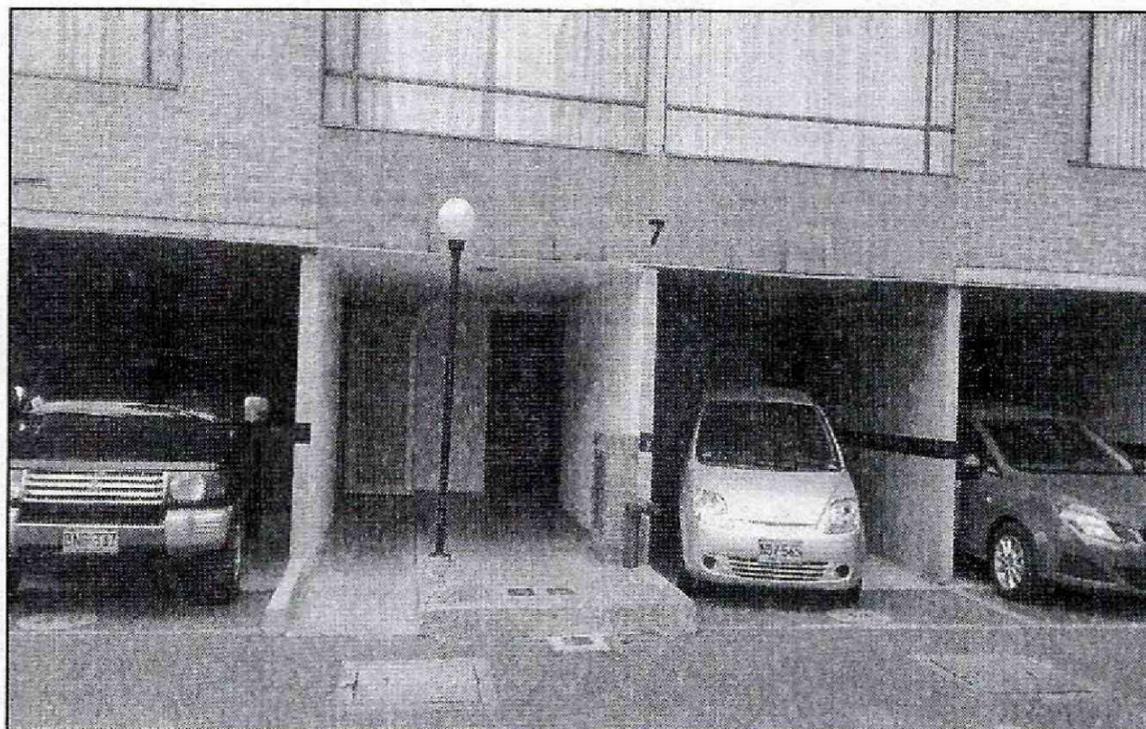
Fotografía 3. Vista del primer piso de la Torre 7 del Conjunto Residencial Oviedo ubicado en la Calle 12A No. 71C-20 del Sector Catastral Villa Alsacia de la Localidad de Kennedy, donde no se observan afectaciones

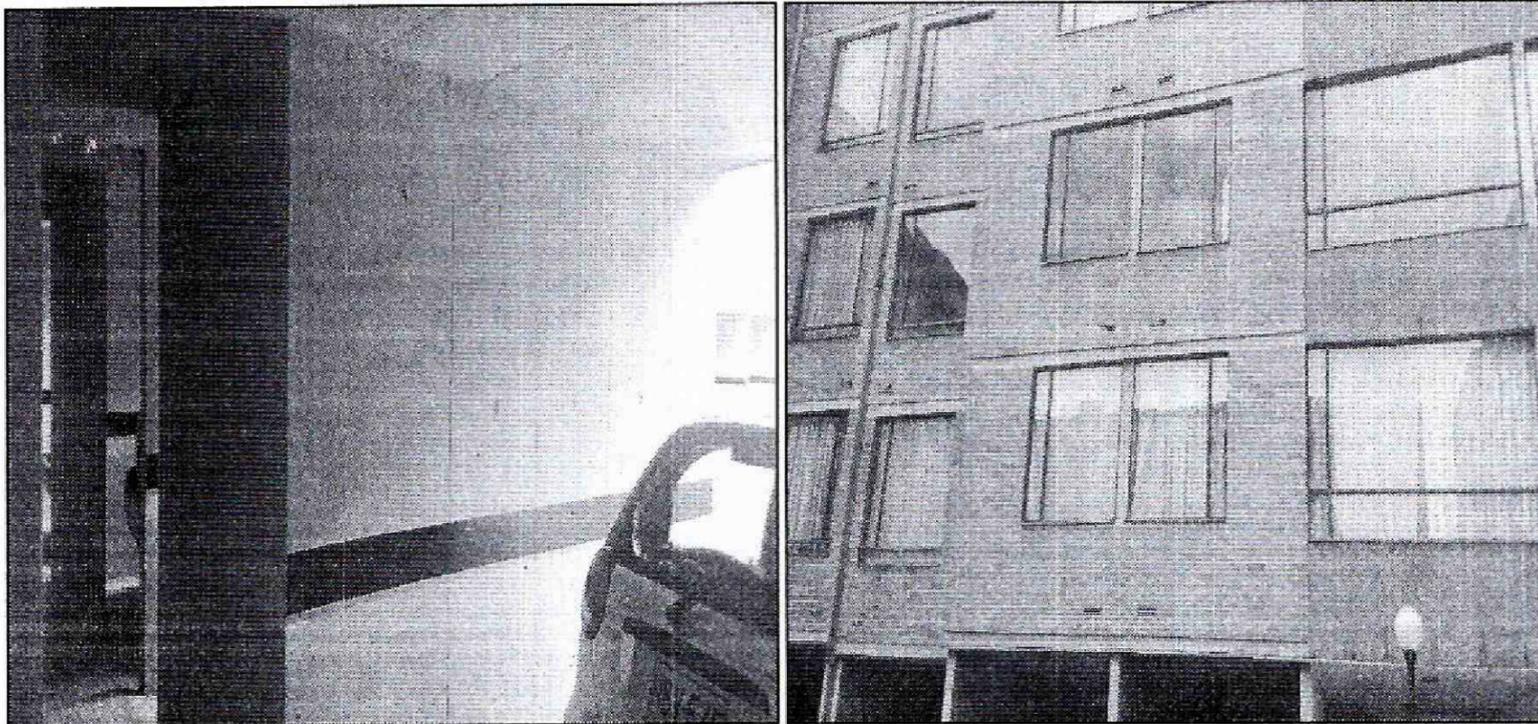
Fotografía 4 y 5. Vista de uno de los muros de carga del primer piso y fachada de la Torre 7 del Conjunto Residencial Oviedo ubicado en la Calle 12A No. 71C-20 del Sector Catastral Villa Alsacia de la Localidad de Kennedy, donde no se observan afectaciones
