DIAGNÓSTICO TÉCNICO – DI-7652
SUBDIRECCIÓN DE ANÁLISIS DE RIESGOS Y EFECTOS DE CAMBIO CLIMÁTICO
COORDINACIÓN DE ASISTENCIA TÉCNICA
EVENTO SIRE 2685233

ATENDIÓ: GERSON PAUL SALAZAR MONTAGUTH				SOLICITANTE			
COE	23	MOVIL	5	Alcaldía Localidad de Ciudad Bolívar			
FECHA	26 de Noviembre de 2014	HORA	10:35	VIGENCIA: Temporal mientras no se modifique significativamente las condiciones físicas del sector.			
DIRECCIÓN	Carrera 16 # 80A-08 Sur			ÁREA DIRECTA	70 m ²		
BARRIO	Divino Niño		POBLACIÓN ATENDIDA:			8	
UPZ	68 – Tesoro		FAMILIAS	1	ADULTOS	5	NIÑOS 3
LOCALIDAD	19 - Ciudad Bolívar		PREDIOS EVALUADOS			1	
CHIP	AAA0172DJNN		OFICIO REMISORIO			CR-19047

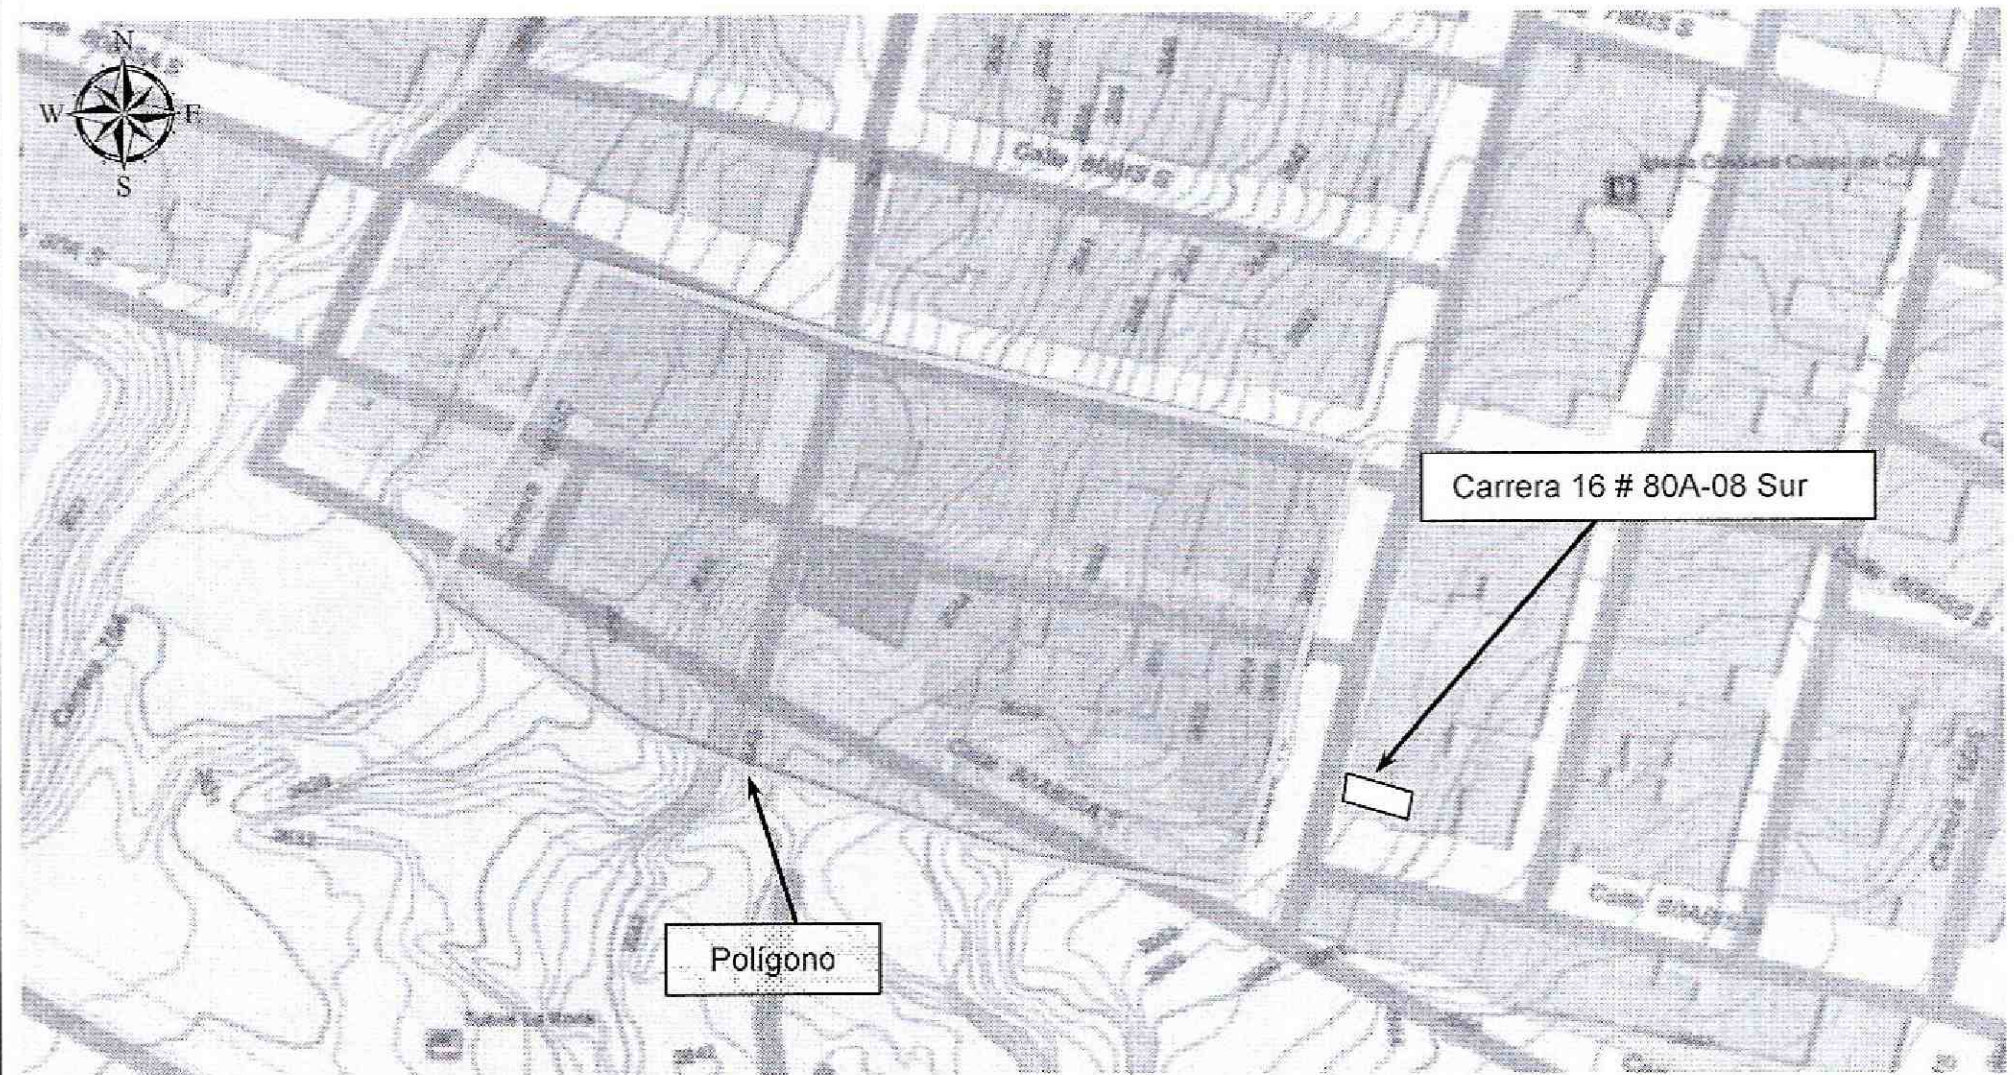
Figura 3. Polígono de estudio por procesos de remoción en masa, con identificador SIRE 19-044, en la imagen se identifica el predio de la Carrera 16 # 80A-08 Sur, del Barrio Divino Niño, de la Localidad de Ciudad Bolívar, en donde se verifica que se encuentra por fuera del mismo.

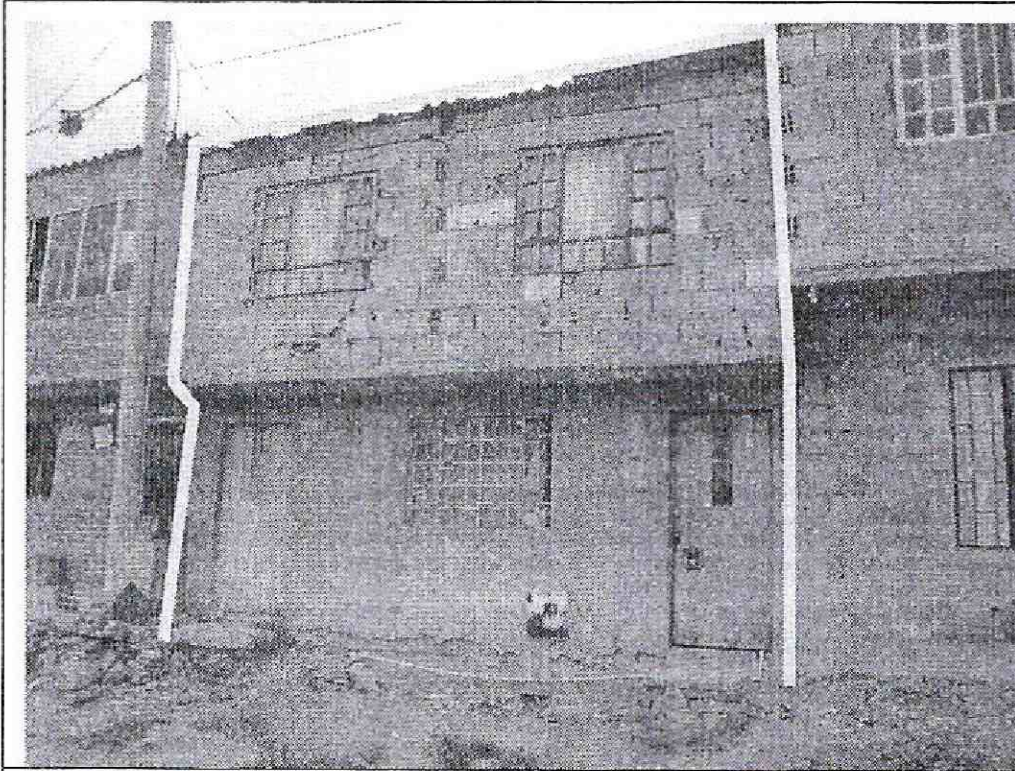
En el predio de la Carrera 16 # 80A-08 Sur, se identifica una vivienda de dos (2) niveles, construida en mampostería parcialmente confinada, con placa de contrapiso y entepiso en concreto y cubierta en teja zinc, soportada por un entramado madera que a su vez descansa sobre los elementos de cerramiento perimetral de la misma, donde se observaron fisuras de tendencia vertical y horizontal de espesor entre 1 mm a 3mm y longitudes entre 30 cm a 1.5 metros en muros de cerramiento y divisorios y fracturamiento en placa de contrapiso de espesor 3mm y longitud aproximada de 1 metro, también se evidenciaron deficiencias constructivas relacionadas principalmente por la ausencia de elementos de confinamiento y amarre (tipo vigas y columnas).

Foto 1. Vista general del predio de la Carrera 16 # 80A-08 Sur, del Barrio Divino Niño, en la Localidad de Ciudad Bolívar.

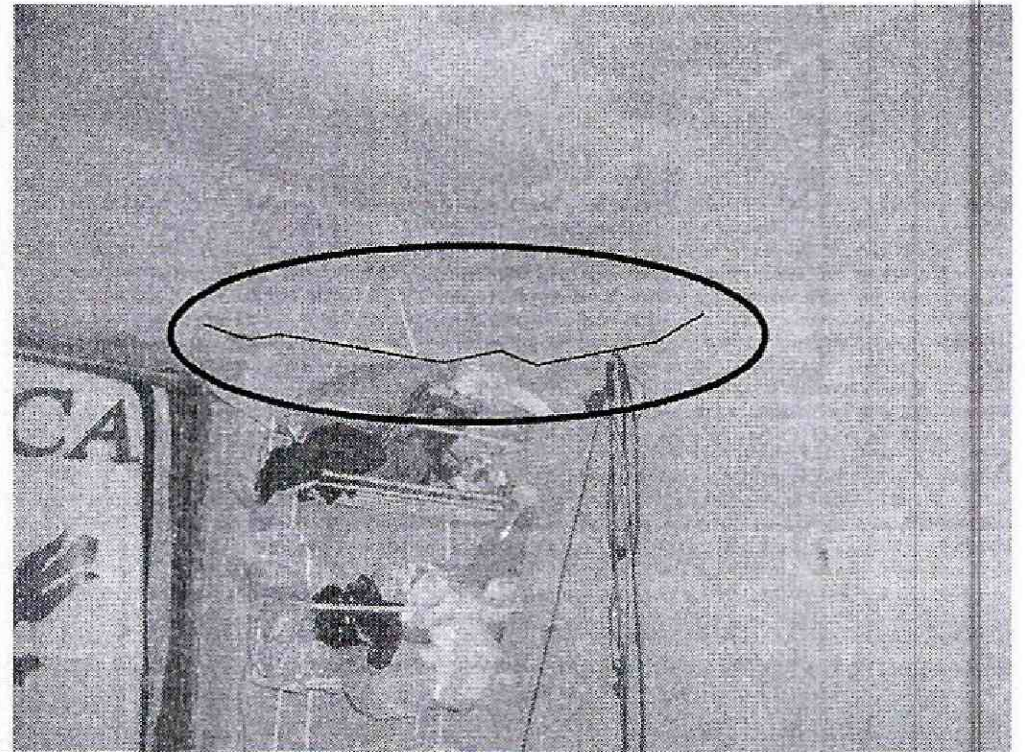
Dichas afectaciones en el predio de la Carrera 16 # 80A-08 Sur posiblemente estén asociadas a un asentamiento diferencial, a la ausencia de adecuados elementos estructurales de confinamiento y amarre (tipo columnas y vigas) y a la falta de mantenimiento de la vivienda. Sin embargo, dichas afectaciones no indican un compromiso en la estabilidad estructural de la vivienda en la actualidad bajo cargas normales de servicio, pero es probable que la vivienda pueda presentar algunas afectaciones ante la acción de cargas dinámicas (sismo u otros), debido a las deficiencias constructivas evidenciadas.

Foto 2. Fisura de tendencia horizontal evidenciada en muro de cerramiento del predio de la Carrera 16 # 80A-08 Sur, del Barrio Divino Niño, en la Localidad de Ciudad Bolívar.

#	NOMBRE	DIRECCIÓN	P	A	N	DAÑOS EN EDIFICACIÓN
1	Janeth Maritza Santofimio Lugo	Carrera 16 # 80A-08 Sur	8	5	3	Fisuras de tendencia vertical y horizontal de espesor entre 1 mm a 3mm y longitudes entre 30 cm a 1.5 metros en muros de cerramiento y divisorios y fracturamiento en placa de contrapiso de espesor 3mm y longitud aproximada de 1 metro

- ⤴ Se recomienda a los habitantes y/o responsables del predio con nomenclatura Carrera 16 # 80A-08 Sur, del Barrio Divino Niño, en la Localidad de Ciudad Bolívar, implementar acciones para el mantenimiento y mejoramiento de la calidad de la vivienda, con el propósito de optimizar las condiciones adecuadas para su uso.

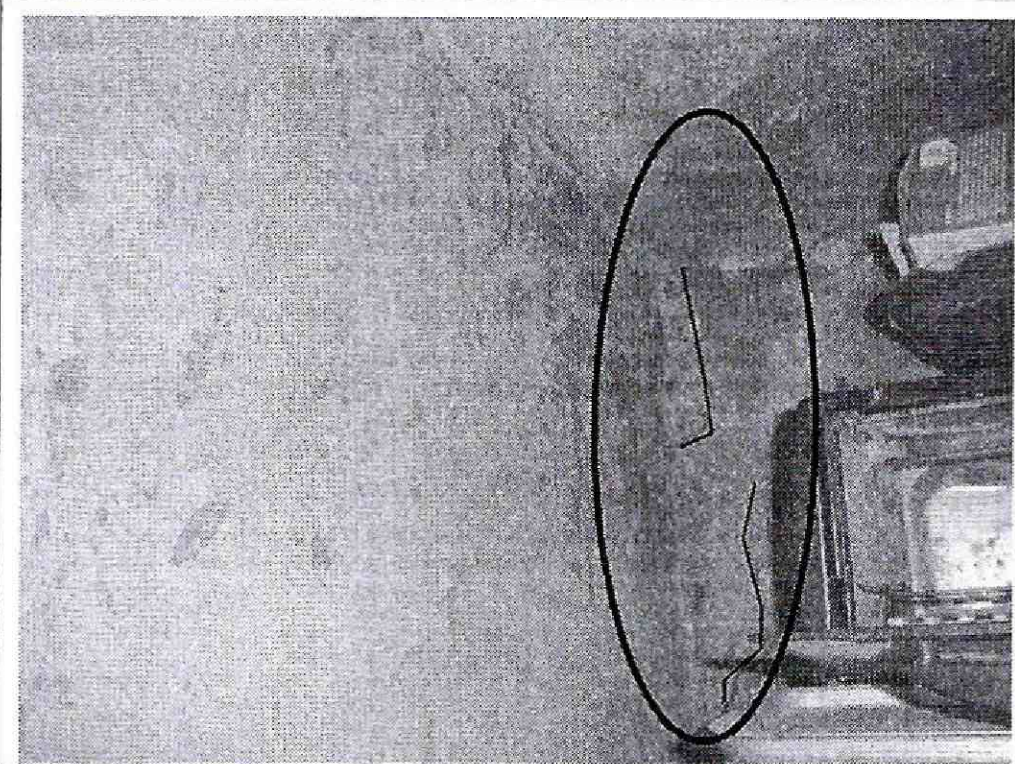
Foto 3. Fisura de tendencia vertical evidenciada en muro de cerramiento del predio de la Carrera 16 # 80A-08 Sur, del Barrio Divino Niño, en la Localidad de Ciudad Bolívar.

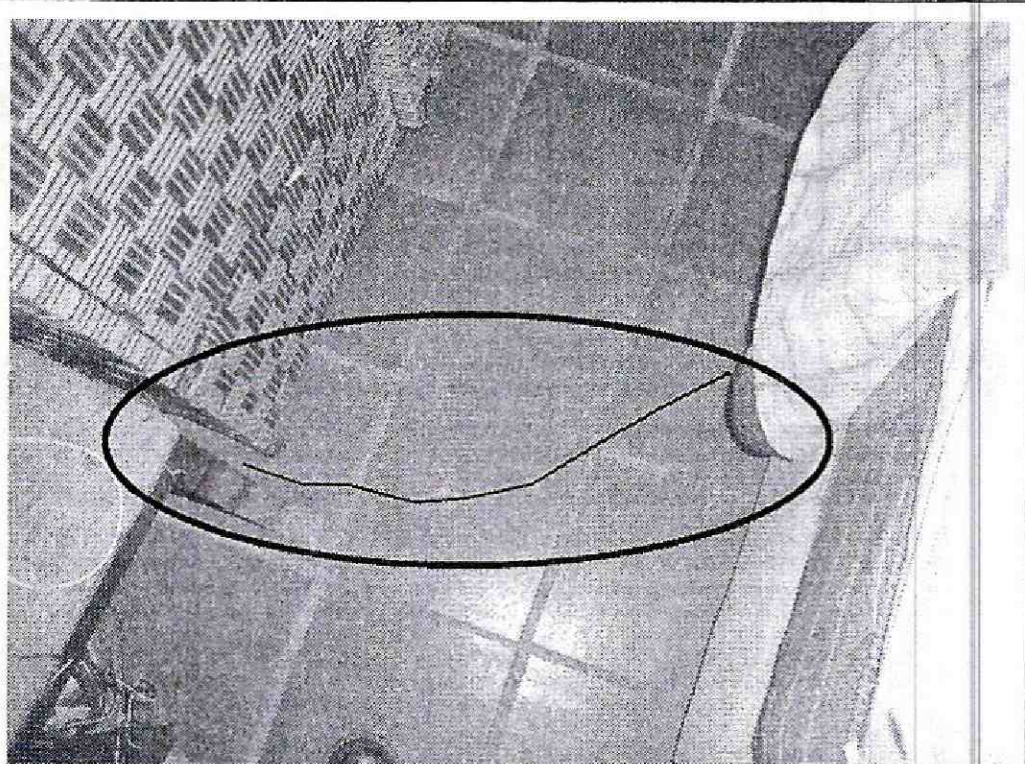
Foto 4. Fractura de placa de contrapiso evidenciada en el predio de la Carrera 16 # 80A-08 Sur, del Barrio Divino Niño, en la Localidad de Ciudad Bolívar.
