DIAGNÓSTICO TÉCNICO DI-7656
SUBDIRECCIÓN DE ANÁLISIS DE RIESGOS Y EFECTOS DE CAMBIO CLIMÁTICO
COORDINACIÓN DE ASISTENCIA TECNICA
RAD IDIGER 2014ER20411

DIRECCIÓN	Carrera 5 No. 55 - 64 (Dirección nueva) Carrera 5 No. 55 - 68 (Dirección antigua)	ÁREA DIRECTA	110 m ²		
SECTOR CATASTRAL	Bosque Calderón	POBLACIÓN ATENDIDA	5		
UPZ	90 – Pardo Rubio	FAMILIAS	1	ADULTOS	5
LOCALIDAD	02 – Chapinero	PREDIOS EVALUADOS	1		
CHIP	AAA0090FPPA	OFICIO REMISORIO	CR-19057

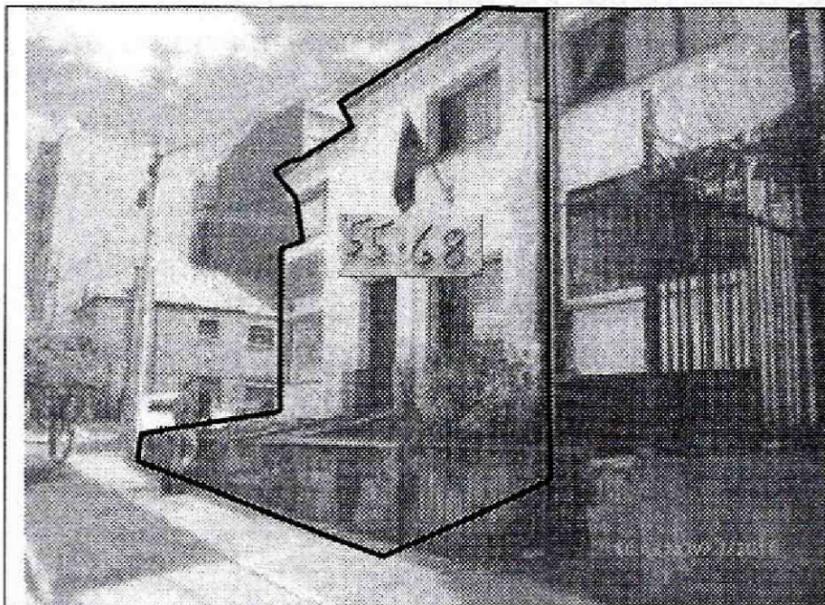
Fotografía 1. Vista de la fachada de la edificación emplazada en el predio de la Carrera 5 No. 55 – 64, Sector Catastral Bosque Calderón de la Localidad de Chapinero.
