DIAGNÓSTICO TÉCNICO DI-7661
SUBDIRECCIÓN DE ANÁLISIS DE RIESGOS Y EFECTOS DE CAMBIO CLIMÁTICO
COORDINACIÓN DE ASISTENCIA TECNICA
RAD IDIGER 2014ER20891

DIRECCIÓN	Carrera 17F No. 80C – 15 Sur	ÁREA DIRECTA	80 m ²
BARRIO	Minuto de María	POBLACIÓN ATENDIDA	5
UPZ	68 – El Tesoro	FAMILIAS 1 ADULTOS	4 NIÑOS 1
LOCALIDAD	19– Ciudad Bolívar	PREDIOS EVALUADOS	1
CHIP	AAA0128HMAW	OFICIO REMISORIO	CR-19064

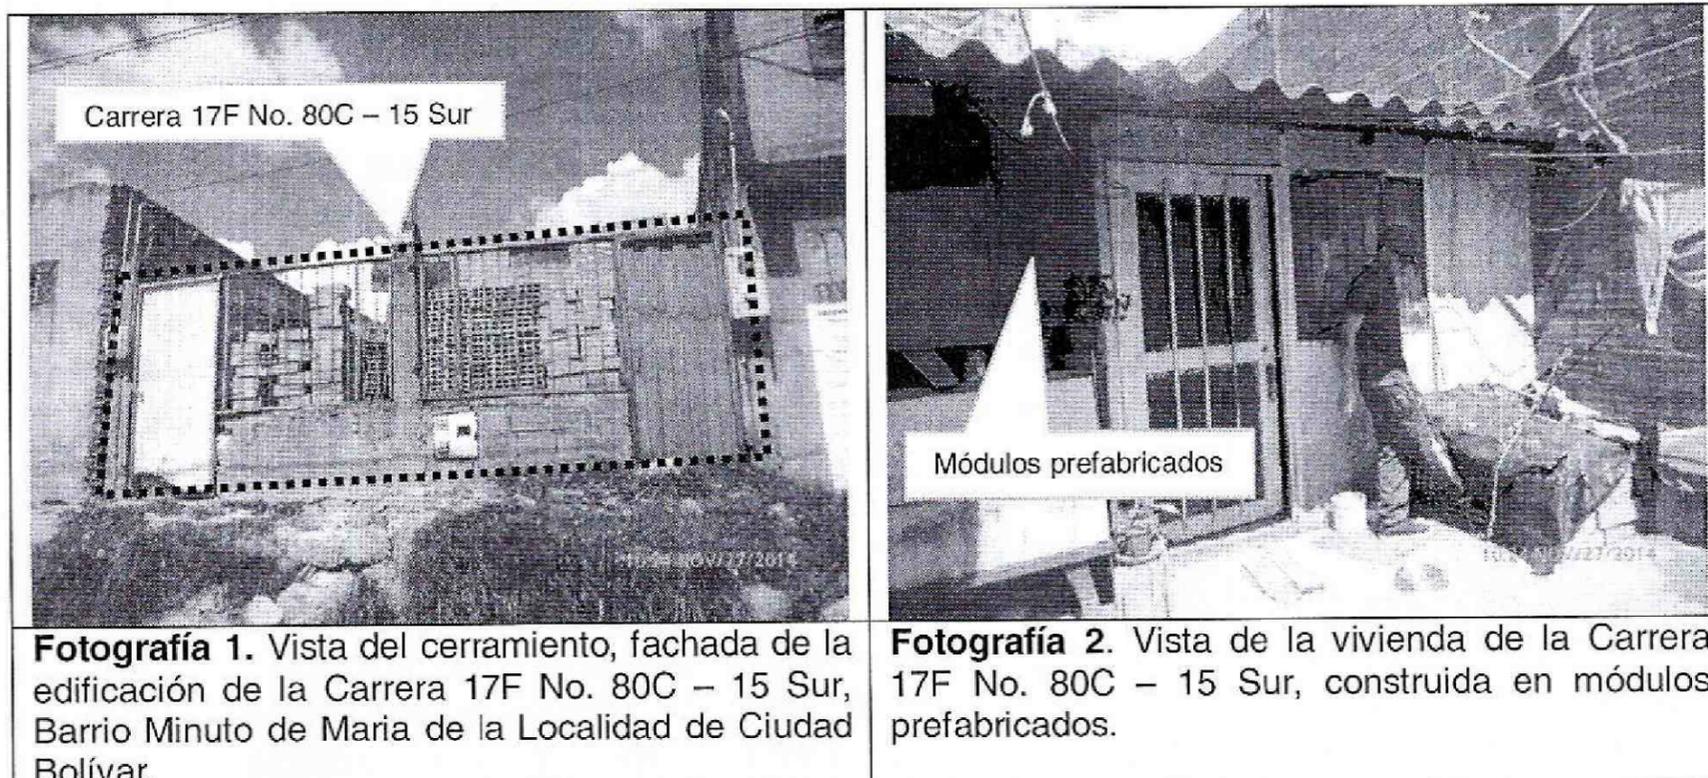
5. REGISTRO FOTOGRÁFICO:

El predio de Carrera 17F No. 80C – 15 Sur, es un lote con cerramiento en mampostería confinada verticalmente y con reja metálica (ver fotografía 1), en la parte posterior del mismo, se encuentra una edificación de un (1) nivel, construida en módulos prefabricados, con pisos en concreto y acabados en mineral, con cubierta en tejas de asbesto cemento, soportadas sobre entramado en madera (ver fotografía 2).

En la inspección visual al interior de la vivienda, se identificó una fisura en la placa de piso en sentido Sur-este Nor-occidente, así mismo se identificó una fisura en sentido diagonal en una esquina de un módulo prefabricado, del muro divisorio del costado izquierdo de la sala. Estas fisuras no indican ningún compromiso de la estructura de la edificación bajo cargas normales de servicio, en el mediano plazo, sin embargo es posible que la vivienda en comento, presente compromiso en su estabilidad ante cargas dinámicas tipo sismo.

Entre las posibles causas por las que se pudiere estar presentado la fisura en el piso de la sala de la vivienda, están las deficiencias constructivas en la capa de afirmado y la falta de dilataciones en la placa de concreto; en cuanto a la fisura encontrada en el módulo prefabricado, posiblemente se deba también a deficiencias constructivas y/o a inadecuada manipulación o instalación.

- Se recomienda a los habitantes y/o responsables del predio de la Carrera 17F No. 80C– 15 Sur, Barrio Minuto de Maria de la Localidad de Ciudad Bolívar, implementar acciones para el mantenimiento y mejoramiento de la calidad de la vivienda, con el propósito de optimizar las condiciones para su adecuada conservación y uso.
- Al responsable y/o responsables del predio de la Carrera 17F No. 80C – 15 Sur, Barrio Minuto de Maria de la Localidad de Ciudad Bolívar, así como a los responsables de los predios adyacentes, realizar un seguimiento permanente de las
