<b>DIAGNÓSTICO TÉCNICO</b>	Código:	GAR-FT-03
		Versión:	03
		Código documental:	01/10/2014

**DIAGNÓSTICO TÉCNICO DI - 7671**  
**SUBDIRECCIÓN DE ANÁLISIS DE RIESGOS Y EFECTOS DE CAMBIO CLIMÁTICO**  
**COORDINACIÓN DE ASISTENCIA TÉCNICA**  
**RADICADO FOPAE No. 2014ER21454**  
**RADICADO FOPAE No. 2014ER21620**  
**RADICADO FOPAE No. 2014ER22630**

<b>DIRECCIÓN</b>	Calle 42 B Sur No 6-20 Este	<b>ÁREA DIRECTA</b>	72 m <sup>2</sup>		
<b>BARRIO</b>	El Rincon De San Cristobal	<b>POBLACIÓN ATENDIDA</b>	3		
<b>UPZ</b>	La Gloria	<b>FAMILIAS</b>	1	<b>ADULTOS</b>	3
<b>LOCALIDAD</b>	San Cristóbal	<b>PREDIOS EVALUADOS</b>	1		
<b>CHIP</b>	AAA0203TATO	<b>OFICIO REMISORIO</b>	CR-19075

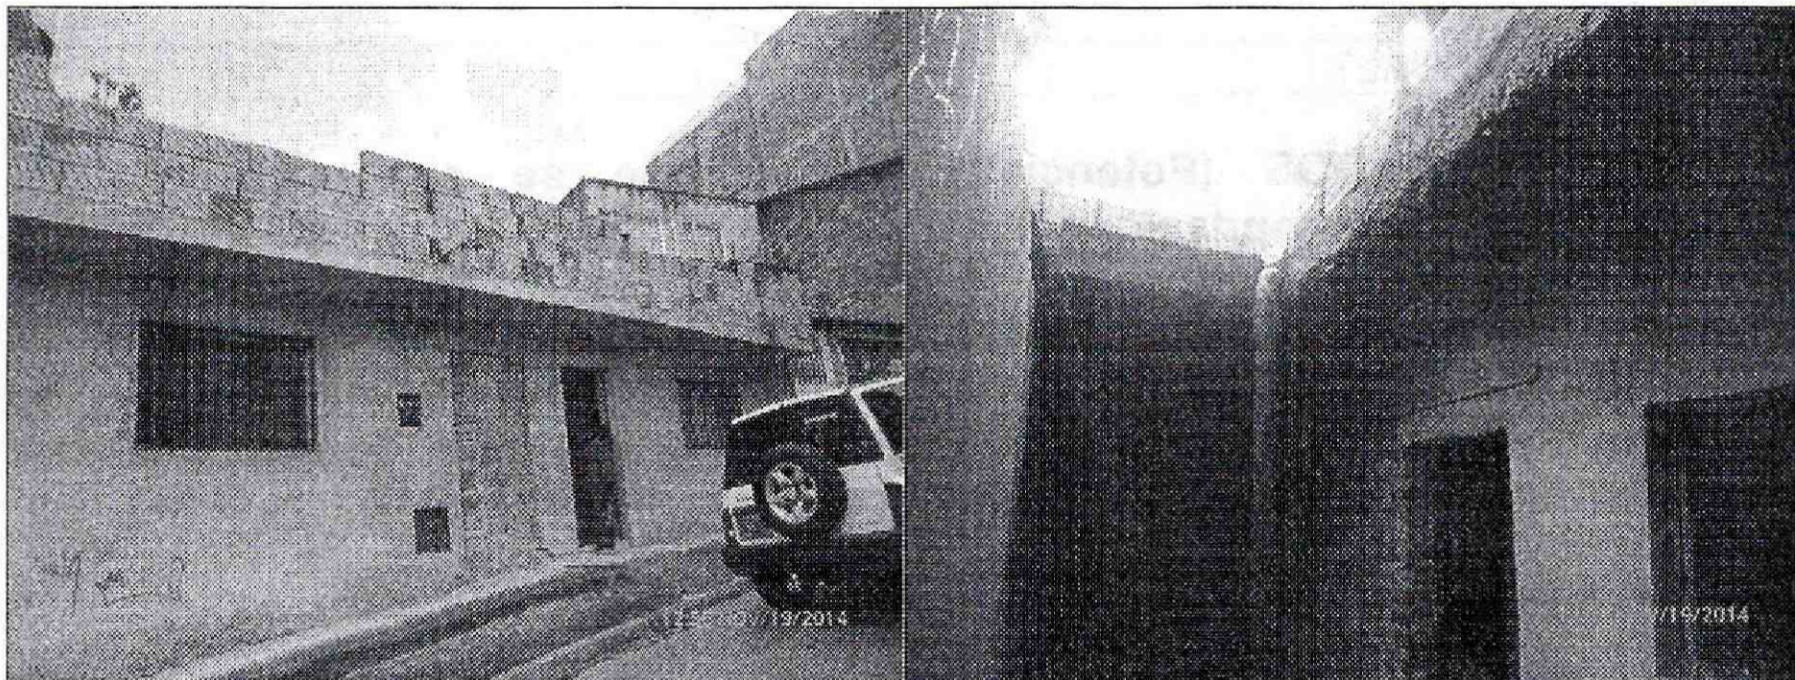
En el predio de la Calle 42 B Sur No 6-20 Este, se emplaza una vivienda de un (1) y terraza, construida en mampostería simple y cubierta en concreto, se evidencian deficiencias constructivas relacionadas principalmente por la falta de elementos de confinamiento del tipo vigas y columnas. En el muro de cerramiento ubicado en el costado nor –oriental (parte frontal) de la vivienda, se observan humedades, Adicional a esto, no se identificaron fisuras, grietas u otro tipo de patología que indique compromiso en las mismas bajo cargas normales de servicio.

**Fotografía 1.** Vista de la fachada del predio de la Calle 42 B Sur No 6-20 Este, Barrió El Rincón de San Cristóbal de la Localidad de San Cristóbal.

**Fotografía 2.** Vista al interior del predio de la Calle 42 B Sur No 6-20 Este, Barrió El Rincón de San Cristóbal de la Localidad de San Cristóbal.

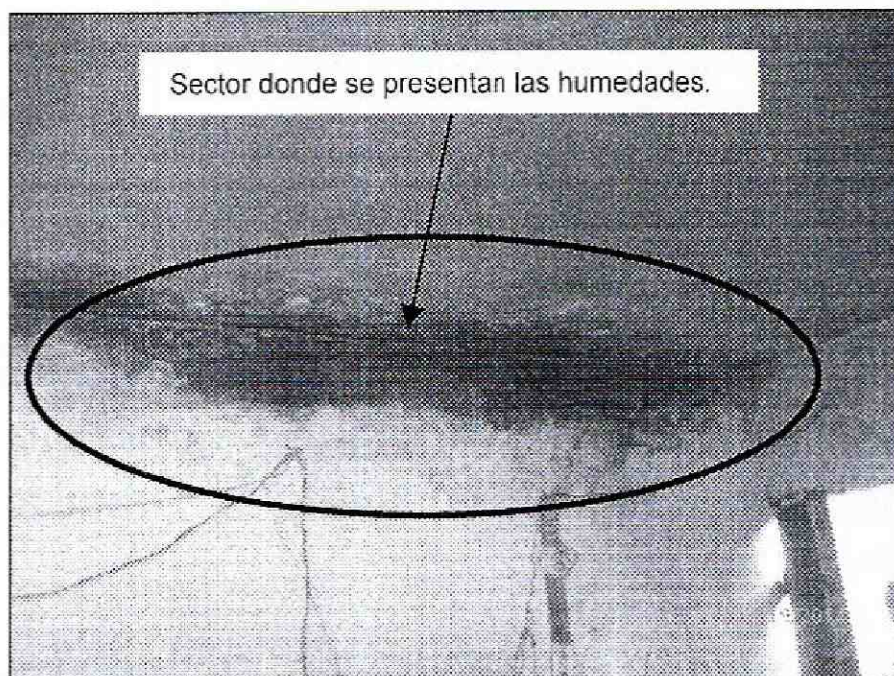
Entre las posibles causas por las cuales se están presentando las humedades evidenciadas en la vivienda, se encuentran la carencia de sistemas para dar manejo a las aguas lluvias en la zona de la terraza.

**Fotografía 3.** Vista al interior del predio de la Calle 42 B Sur No 6-20 Este, Barrió El Rincón de San Cristóbal de la Localidad de San Cristóbal. Sector donde se presentan las humedades.

- Incremento en las humedades evidenciadas en los muros de cerramiento del costado nor-oriental; de la vivienda emplazada en el predio de la Calle 42 B Sur No 6-20 Este, Barrio El Rincón de San Cristóbal de la Localidad de San Cristóbal; generando deterioro de los elementos estructurales y no estructurales de la misma.

- Se recomienda a los habitantes y/o responsables del predio de la Calle 42 B Sur No 6-20 Este, Barrio El Rincón de San Cristóbal de la Localidad de San Cristóbal, implementar acciones para el mantenimiento y mejoramiento de la calidad de la vivienda, con el propósito de optimizar las condiciones adecuadas para su uso.
- A la Alcaldía Local de San Cristóbal, desde su competencia, adelantar las acciones administrativas tendientes a verificar el cumplimiento de las recomendaciones impartidas mediante este Diagnostico Técnico con el objeto de proteger la integridad física de los habitantes del predio y de los transeúntes del sector.

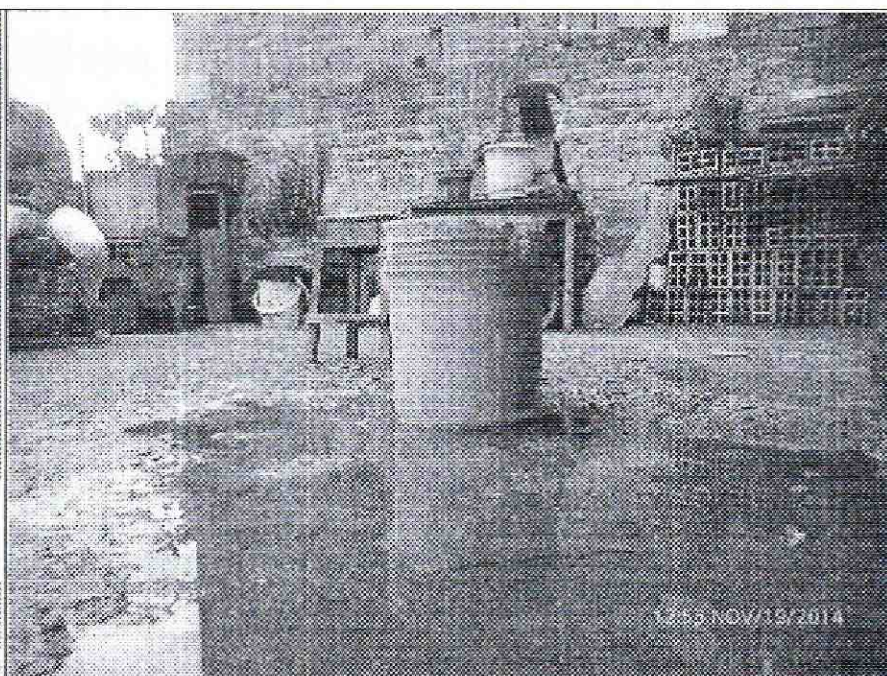
**Fotografía 4.** Se observa carencia de sistemas para dar manejo a las aguas lluvias.
