DIAGNÓSTICO TÉCNICO DI-7677 SUBDIRECCIÓN DE ANÁLISIS Y MITIGACIÓN DE RIESGOS COORDINACIÓN DE ASISTENCIA TÉCNICA EVENTO DE EMERGENCIA 2699516

DIRECCIÓN	Transversal 20 D Bis A No. 68 L – 10 Sur ÁREA DIREC			CTA 500 m ²			
BARRIO	Juan Jose Rondon – La Casona	POBLACIÓN ATENDIDA:		40			
UPZ	66 – San Francisco	FAMILIAS	5	ADULTOS	25	NIÑOS	15
LOCALIDAD 19 – Ciudad Bolívar		PREDIOS EVALUADOS		4			
CHIP	AAA0027YAFZ	OFICIO REMISORIO		CR - 19079

2. TIPO DE EVENTO				
REMOCIÓN EN MASA	X	INUNDACIÓN] ESTRUCTURAL

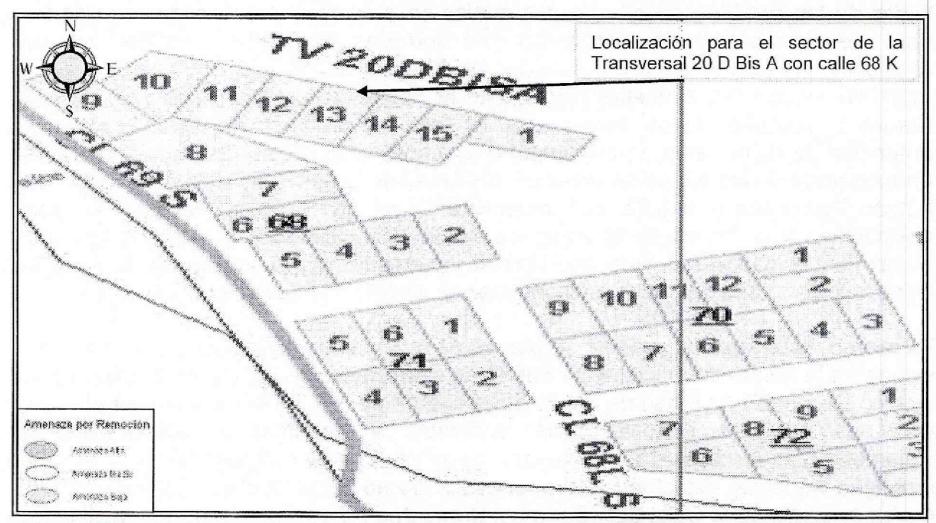
de Planeación – SPD, para lo cual el Instituto Distrital de Gestión de Riesgos y Cambio Climático IDIGER, emitió el Concepto Técnico de Riesgo CT-3502 del 22 de junio de 2000. De acuerdo con el Concepto Técnico enunciado, el área evaluada donde se encuentra localizado en el Barrio Juan José Rondón de la localidad de Ciudad Bolívar, corresponde con una zona predominantemente en amenaza media por fenómenos de remoción en masa.

Figura 2. Nivel de amenaza (según el CT-3502), para el sector de la Transversal 20 D Bis A con calle 68 k a la altura del predio de la Transversal 20 D Bis A No 68 K-28 del Barrio Juan Jose Rondon de la Localidad de Ciudad Bolivar.

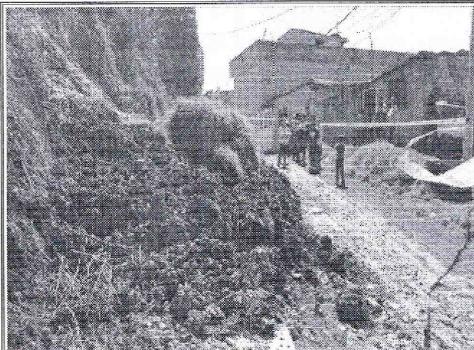
Se presentó un proceso de remoción en masa tipo desprendimiento de suelo en un talud de corte el cual movilizó un volumen aproximado de 8m³ de material, generando un escarpe principal de aproximadamente 3m y afectando un área aproximada de 100m². El talud afectado presenta una pendiente alta y está conformado por estratos de roca areniscas con intercalaciones de limo arenoso, cubierto hacia su parte alta por capa vegetal. Dicho talud, tiene una longitud aproximada de 55 metros y una altura cercana a 6 metros. De igual manera se evidencia que el talud en el sector afectado no cuenta con medidas de estabilidad, así como tampoco se observan obras para el adecuado manejo de las aguas superficiales y subsuperficiales.

Dentro de las posibles causas por las cuales se produjo el proceso de remoción en masa se encuentran la saturación del terreno provocado por las intensas precipitaciones presentadas en el sector en días anteriores, la susceptibilidad de los materiales deslizados a desprenderse ante la excesiva absorción de agua; de igual manera el proceso puede asociarse a la falta de medidas de estabilización y/o contención de dicho talud y posiblemente al rebose del sistema de alcantarillado que conduce parte de las aguas servidas provenientes de la parte alta del barrio Juan José Rondón Parte Alta y la falta de mantenimiento de dicho sistema, el cual según la información de personas de la zona, se encontraba colmatado y que el sistema no cuenta con la capacidad para conducir el incremento del caudal producido por las lluvias; situación que con base en la inspección visual no es posible precisar.

Foto No. 1. Proceso de remoción en masa en la Transversal 20 D Bis A con Calle 18 L Sur Barrio Juan José Rondón – La Casona en la Localidad de Ciudad Bolívar

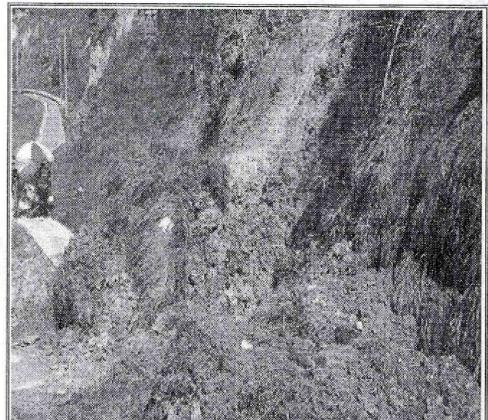
El proceso de remoción en masa comprometió parcialmente la funcionalidad de un sector del sendero peatonal, ubicado hacia la parta baja del talud, en una longitud aproximada de 30 metros por 3.0 metros de ancho. Del mismo modo, las vías del sector evaluado (Transversal 20 D Bis A con Calle 68 L Sur) tienen un ancho aproximado de 7.5 metros y esta construidas en material de afirmado. De acuerdo a la inspección visual realizada, se evidencio que no se encuentran comprometidas la funcionalidad y transitabilidad de la vía anteriormente mencionada.

Foto No. 3. Material producto del proceso de remoción en masa depositado en el sendero peatonal del sector

SI	x	NO	CUAL?	Se obstaculizo el tránsito de personas por el sendero peatonal por que el material producto del desprendimiento se depositó en este
----	---	----	-------	--

Se recomienda a la Alcaldía Local de Ciudad Bolívar, mantener la restricción de uso de 30 metros lineales del sendero peatonal adyacente al talud de corte ubicado en la Transversal 20 D Bis A con Calle 68 L Sur del Barrio Juan José Rondón de la Localidad de Ciudad Bolívar, hasta tanto se garanticen las condiciones de funcionalidad y transitabilidad del segmento peatonal en mención.

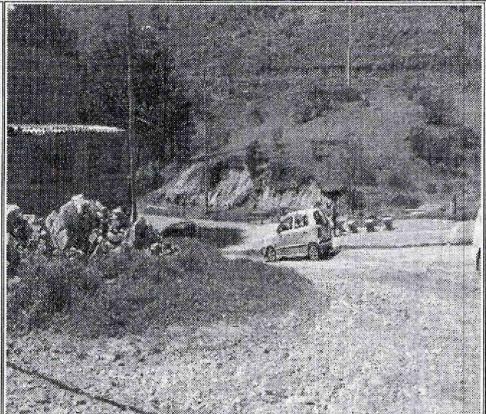
Foto No. 4. Vías de acceso al sector de la Transversal 20 D Bis A con Calle 18 L Sur Barrio Juan José Rondón – La Casona en la Localidad de Ciudad Bolívar
