DIAGNÓSTICO TÉCNICO - DI No. 7684
SUBDIRECCIÓN DE ANÁLISIS DE RIESGOS Y EFECTOS DEL CAMBIO CLIMÁTICO
COORDINACIÓN DE ASISTENCIA TÉCNICA
RADICADO FOPAE 2014ER19912

DIRECCIÓN	Calle 96 No. 12-55	ÁREA DIRECTA	0.01 Ha		
SECTOR CATASTRAL	Chicó Norte II Sector	POBLACIÓN ATENDIDA	200		
UPZ	97 – Chicó Lago	FAMILIAS	0	ADULTOS	200
		NIÑOS	0		
LOCALIDAD	2 – Chapinero	PREDIOS EVALUADOS	1		
CHIP	AAA0092RRYN	OFICIO REMISORIO	CR- 19089

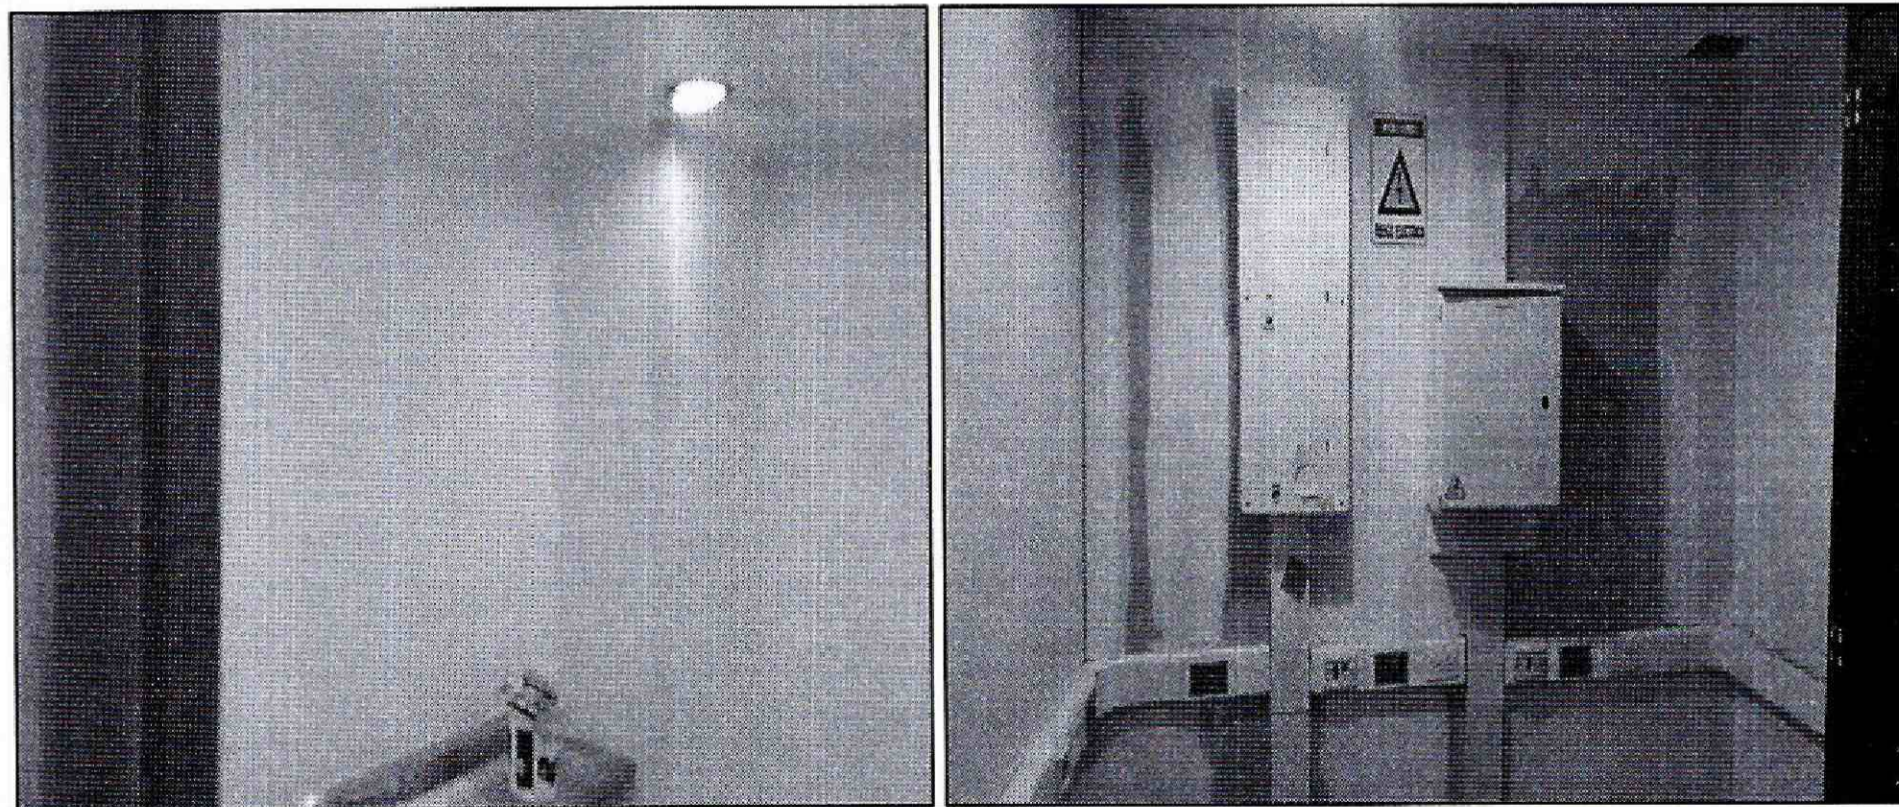
Se observa durante el recorrido que en el primer piso se han realizado obras de reparación en oficinas del costado oriental, debido a que, según manifiesta la Arq. Carolina Vargas, quien atendió la visita técnica, se presentaban grietas en muros perimetrales que comprometían la funcionalidad de este sector. Así mismo, se observa hacia el costado occidental del primer piso, en el salón de conferencias, fisuras de tendencia horizontal de aproximadamente 0.8 milímetros de abertura en muros de cerramiento perimetral. En el sector de la terraza, se presentan grietas de tendencia escalonada y horizontal en antepechos del costado occidental las cuales no superan los 2.0 milímetros de abertura. En este mismo sector de la terraza, en el costado

Fotografía 3 y 4. Vista de las recientes obras de reparación adelantadas en el primer piso costado oriental del edificio ubicado en la Calle 96 No. 12-55 Sector Catastral Chicó Norte II Sector de la Localidad de Chapinero

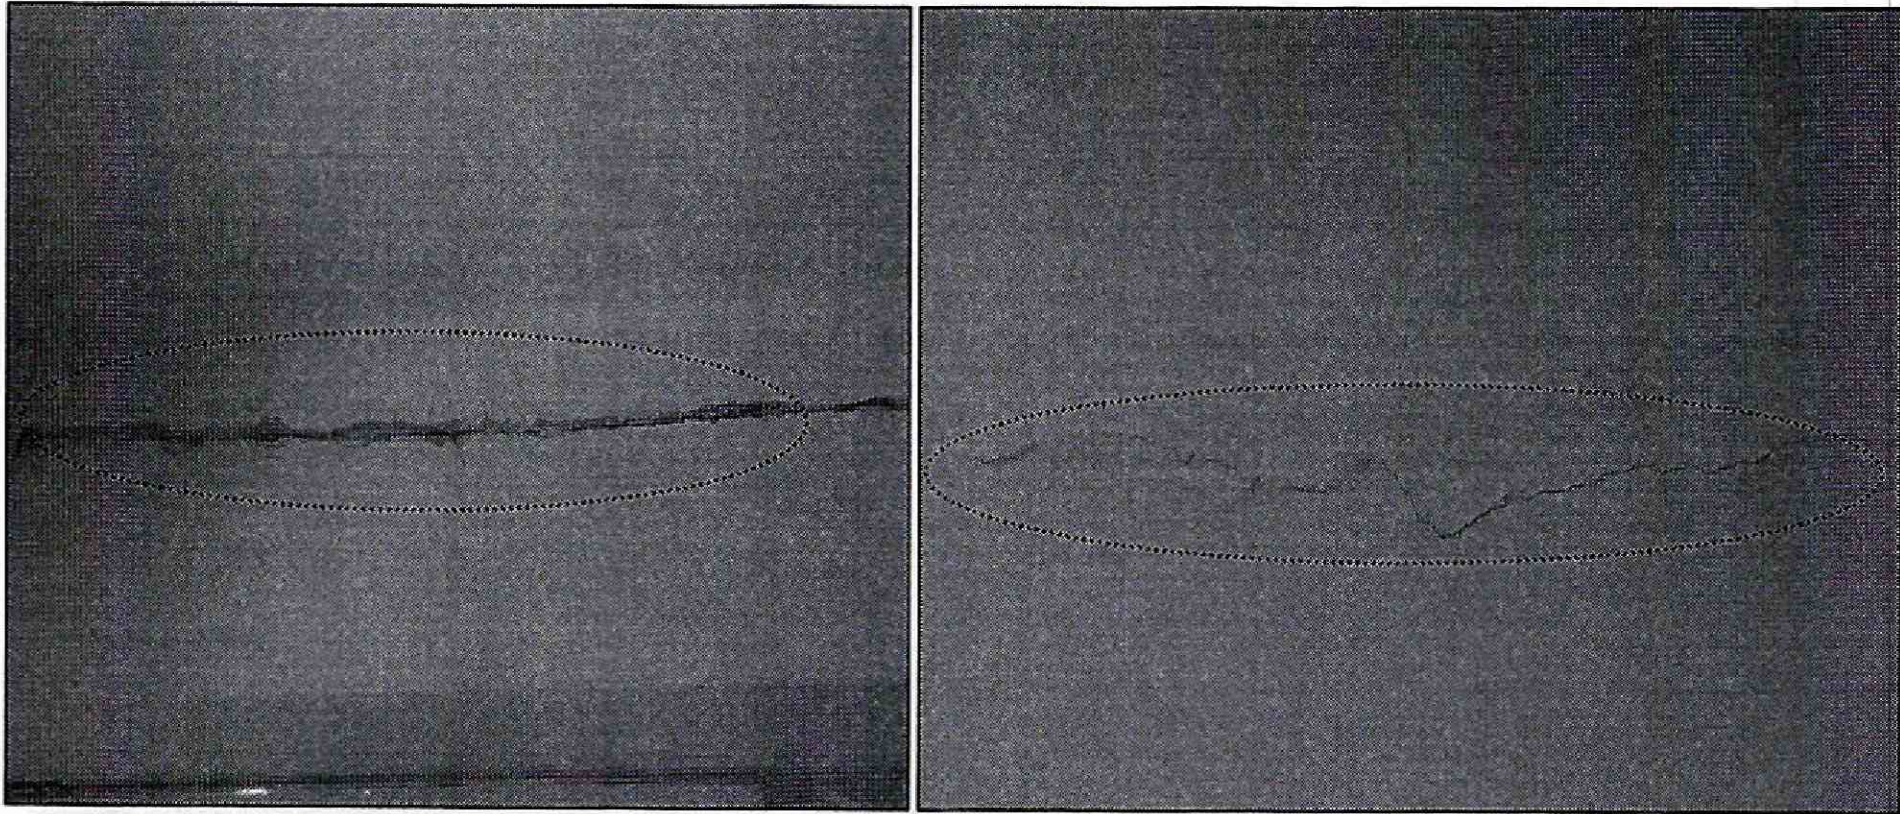
Entre las posibles causas por las cuales se pueden estar presentando las afectaciones evidenciadas en el edificio de la Calle 96 No. 12-55 del Sector Catastral Chicó Norte II Sector de la Localidad de Chapinero, pudiere encontrarse los asentamientos que ha experimentado el suelo de cimentación desde su construcción a la fecha; o pudieren estar relacionadas a la pérdida de esfuerzos en el suelo de cimentación, debido a la imposición de desplazamientos originados por desconfinamiento del suelo debido a las obras de excavación y construcción de las obras colindantes.

Fotografía 5 y 6. Vista de las fisuras de tendencia horizontal en muros perimetrales del primer piso del edificio de la Calle 96 No. 12-55 Sector Catastral Chicó Norte II Sector de la Localidad de Chapinero.

- A los responsables de los daños, administradores y/o propietarios del edificio ubicado en la Calle 96 No. 12-55 del Sector Catastral Chicó Norte II Sector de la Localidad de Chapinero, realizar obras de reparación y/o mitigación de las lesiones evidenciadas, con el objetivo de garantizar la estabilidad, funcionalidad y seguridad del Edificio.

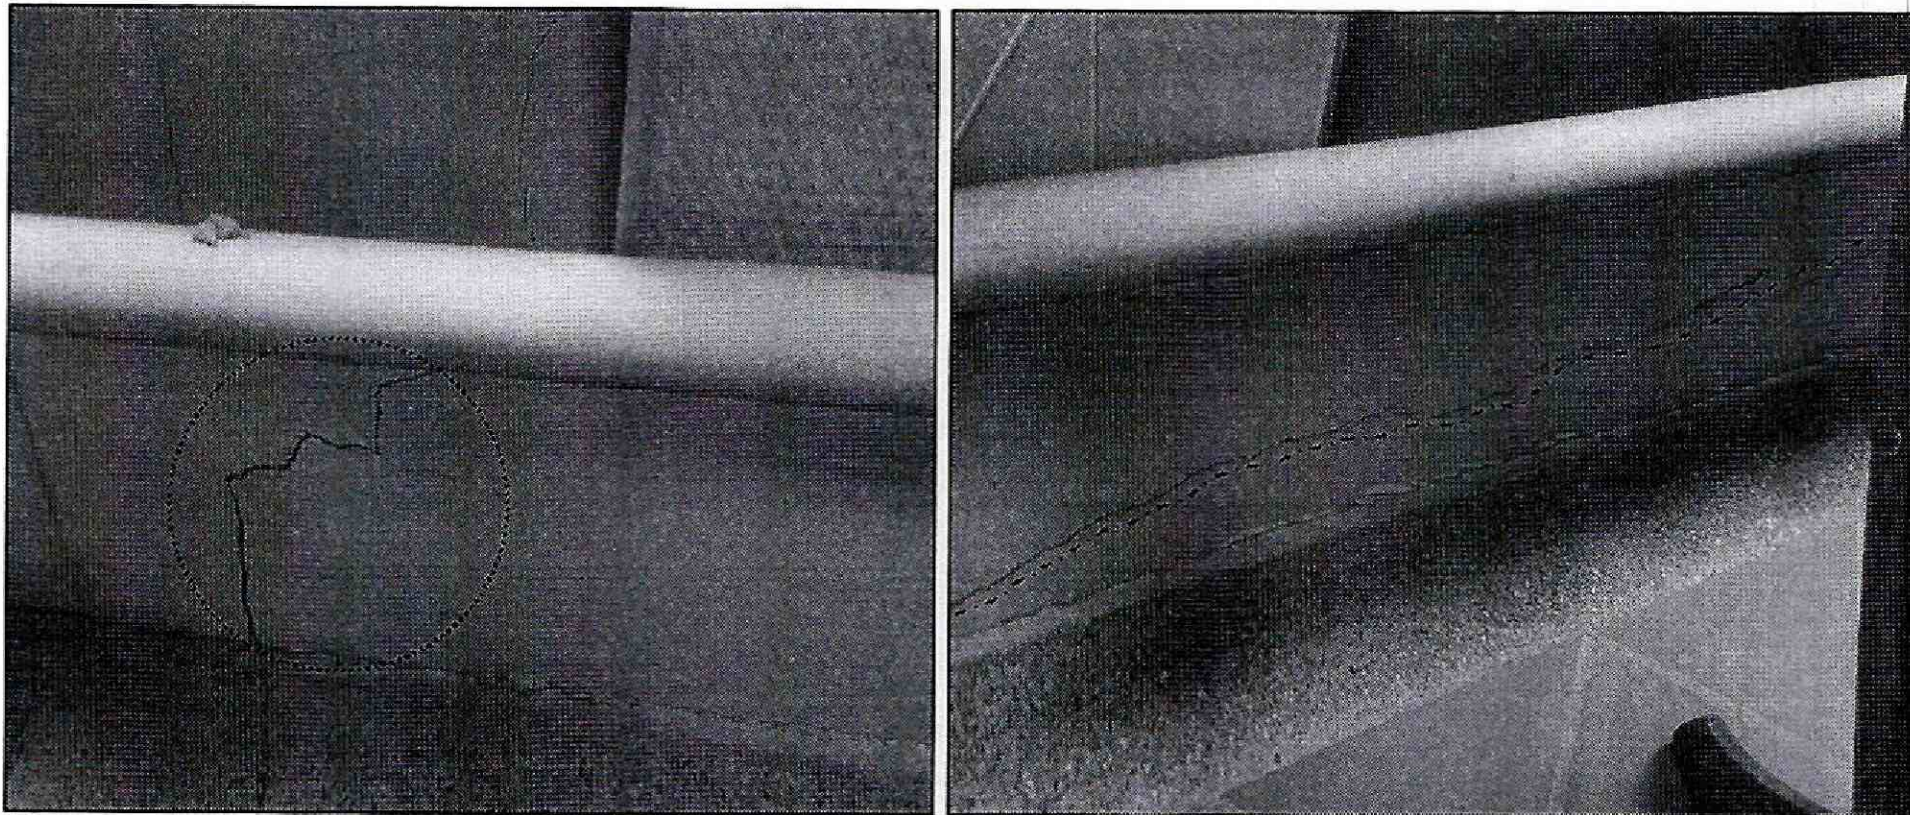
Fotografía 7 y 8. Vista de las grietas de tendencia escalonada y horizontal en antepechos de terraza del edificio de la Calle 96 No. 12-55 Sector Catastral Chicó Norte II Sector de la Localidad de Chapinero.

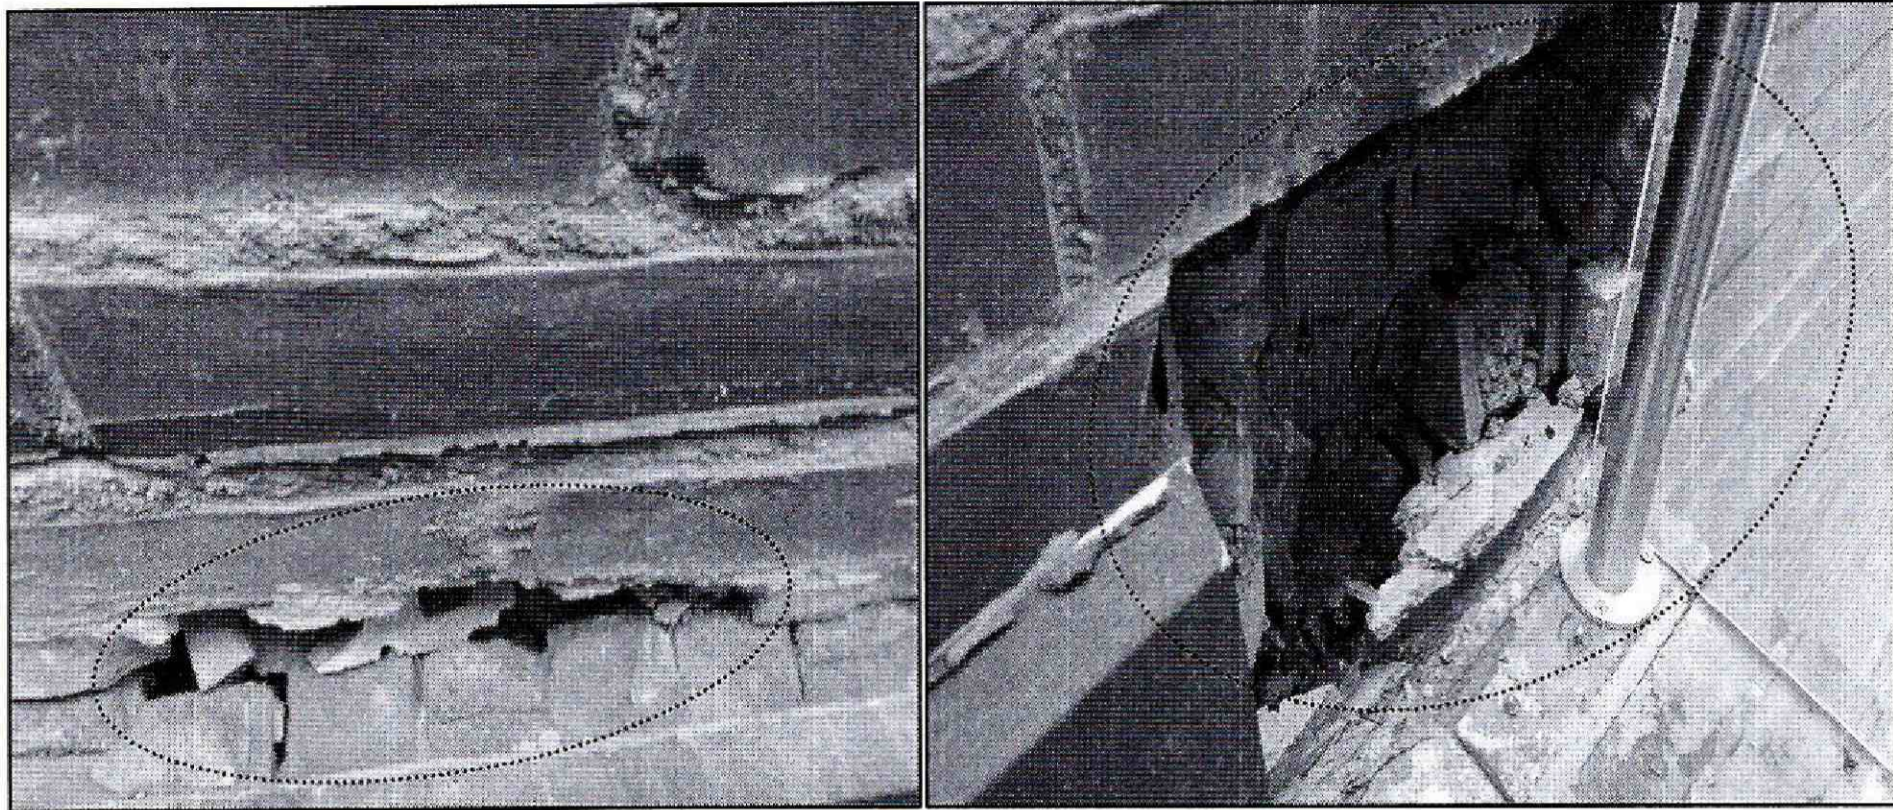
noroccidental, el antepecho ha presentado algunos desprendimientos menores de la mampostería. En la rampa de acceso al sótano, se evidencian grietas de tendencia longitudinal de aberturas variables entre 3.0 y 10 milímetros.

Fotografía 9 y 10. Vista de los desprendimientos de mampuestos en antepechos de terraza del edificio de la Calle 96 No. 12-55 Sector Catastral Chicó Norte II Sector de la Localidad de Chapinero.

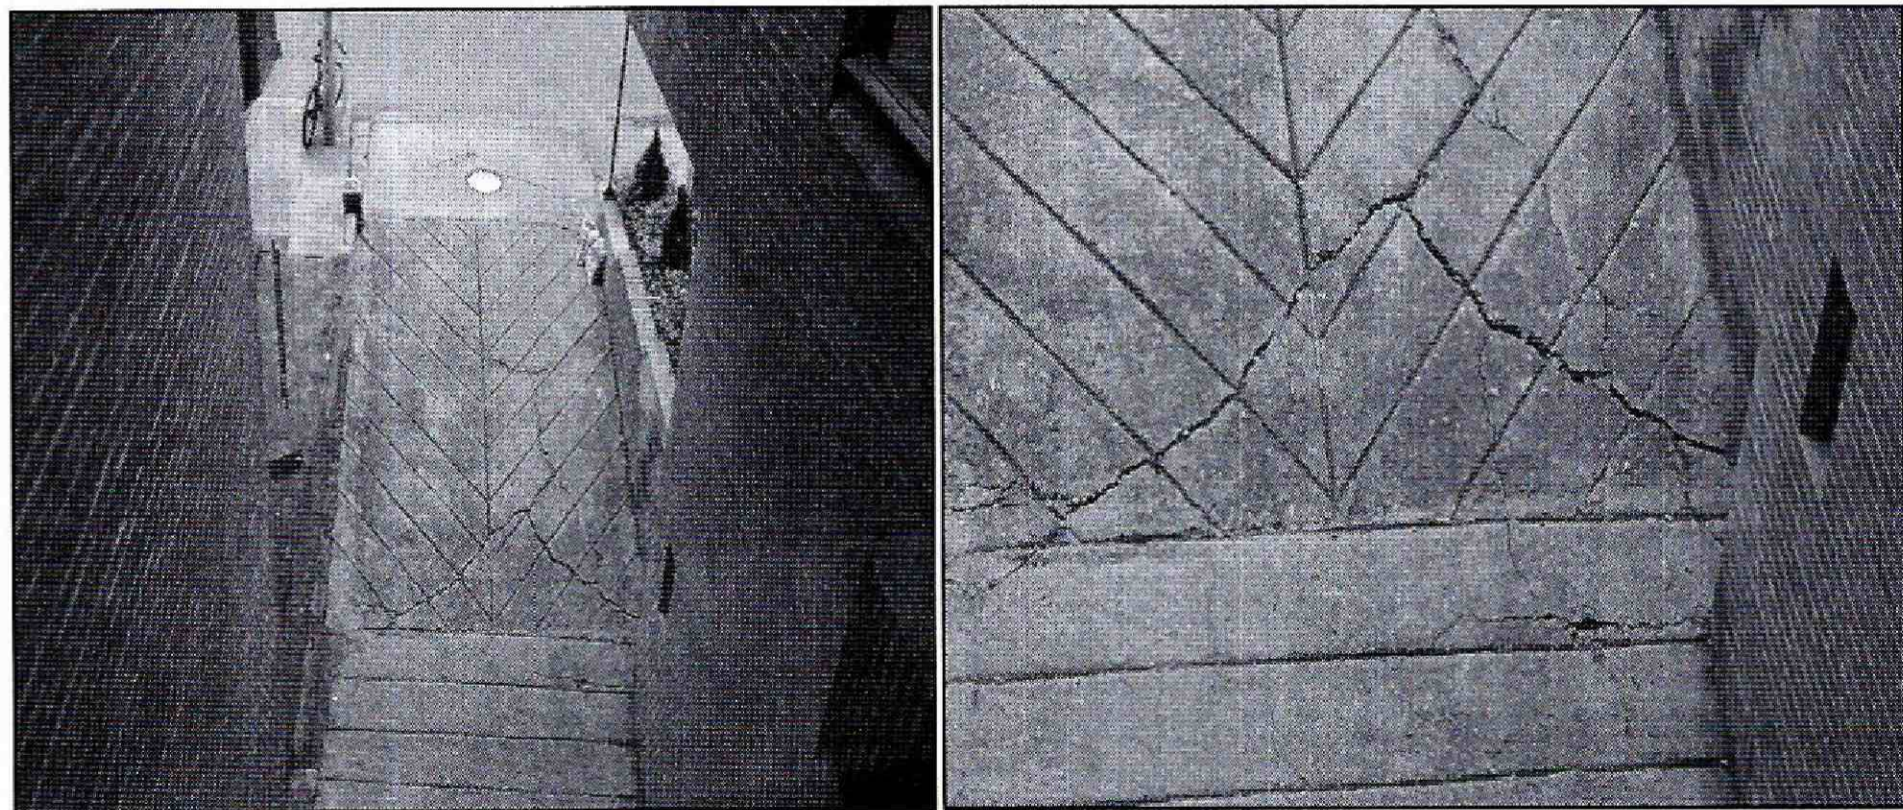
Fotografía 11 y 12. Vista de las grietas en rampa de acceso al sótano del edificio de la Calle 96 No. 12-55 Sector Catastral Chicó Norte II Sector de la Localidad de Chapinero.
