DIAGNÓSTICO TÉCNICO DI - 7688
SUBDIRECCIÓN DE ANÁLISIS DE RIESGOS Y EFECTOS DE CAMBIO CLIMÁTICO
COORDINACIÓN DE ASISTENCIA TÉCNICA
COMUNICACIÓN INTERNA 2014IE2669
RADICADO No. 2014ER16799

DIRECCIÓN	Calle 84 entre Transversal 1 a Transversal 3	ÁREA DIRECTA	500 m ²		
SECTOR CATASTRAL	Los Rosales	POBLACIÓN ATENDIDA	80		
UPZ	Por definir	FAMILIAS	20	ADULTOS	65
LOCALIDAD	2 – Chapinero	PREDIOS EVALUADOS	20		
CHIP	Sin Información	OFICIO REMISORIO	CR-19094

Se realizó visita técnica el día 09 de diciembre de 2014, al sector de la Calle 84A entre la Transversal 1 y la Transversal 3, Sector Catastral Los Rosales de la Localidad de Chapinero, encontrando que el mismo se localiza en una de ladera de pendiente cercana a los 35 grados, en la que al momento de la inspección visual no hay procesos de remoción en masa de carácter local y/o general.

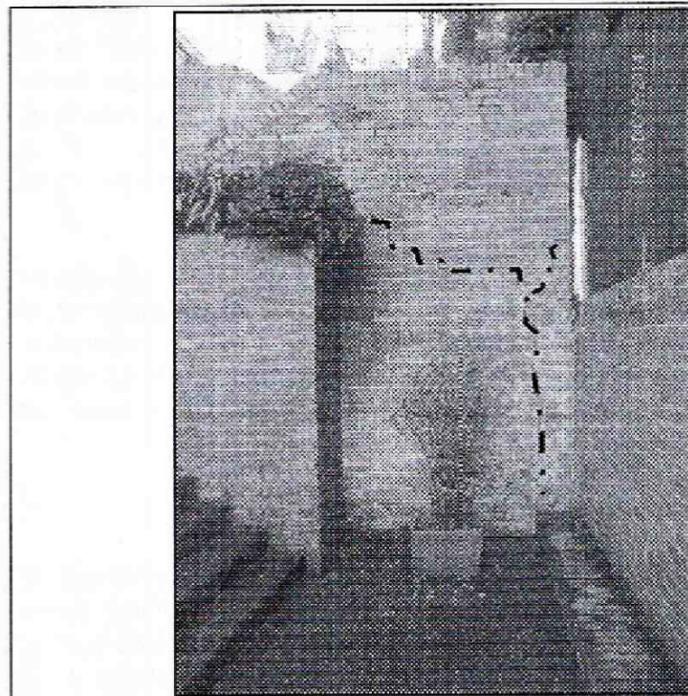
Así mismo, se identificaron agrietamientos, hundimientos y dilataciones entre la huella y la contrahuella de las escaleras y los descansos de las mismas; adicionalmente, se identificó en los muros de mampostería implementados como barandas en las escaleras evaluadas, pérdida de verticalidad, agrietamientos de tendencia vertical, horizontal y diagonal escalonada y dilatación entre estos muros y las escaleras, afectaciones que no comprometen en la actualidad la estabilidad estructural y funcionalidad del sendero peatonal en escaleras el cual sirve de acceso a la zona de servicio de las viviendas localizadas en la Calle 84A entre la Transversal 1 y la Transversal 3.

Fotografía 1. Vista de uno de los muros en mampostería simple que cumple la función de barandas en las escaleras, el cual presenta agrietamientos de tendencia vertical y diagonal escalonada, afectaciones que al momento de la inspección visual no generan compromiso en su estabilidad estructural bajo cargas normales de servicio.

- *A la Alcaldía Local de Chapinero, desde su respectiva competencia, identificar el responsable y/o responsables de implementar adecuadas medidas de mantenimiento y/o reforzamiento en el que se incluya las medidas para dar manejo a las aguas lluvias, en el sendero peatonal en escaleras, localizado en la Calle 84A entre la Transversal 1 y la Transversal 3, Sector Catastral Los Rosales de la Localidad de Chapinero, acciones que se deberán adelantar con el apoyo de personal idóneo, garantizando que se cumplan los requerimientos establecidos en el Reglamento Colombiano de Construcción Sismo Resistente NSR-10 de acuerdo con la normatividad vigente, para lo cual se deben tramitar los permisos y licencias respectivos.*

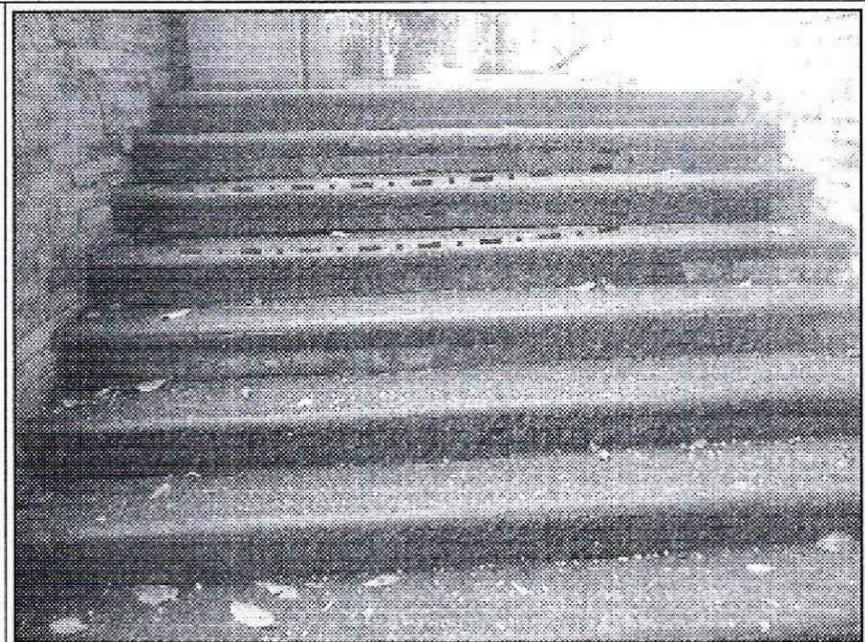
Fotografía 2. Se observa la dilatación entre las huellas y las contrahuellas de las escaleras. Afectaciones que favorecen la filtración de aguas lluvias y el lavado de la base granular sobre la cual se encuentra cimentada.

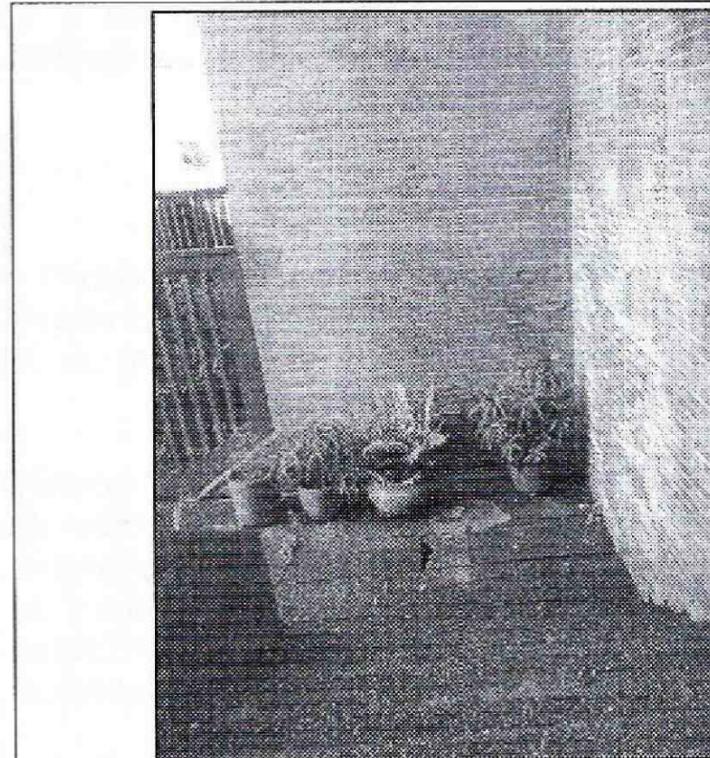
Fotografía 3. Se identifica en los descansos de las escaleras, daños en las losas de concreto que conforman el mismo. Afectaciones que favorecen la filtración de aguas lluvias y el lavado de la base granular sobre la cual se encuentra cimentada.

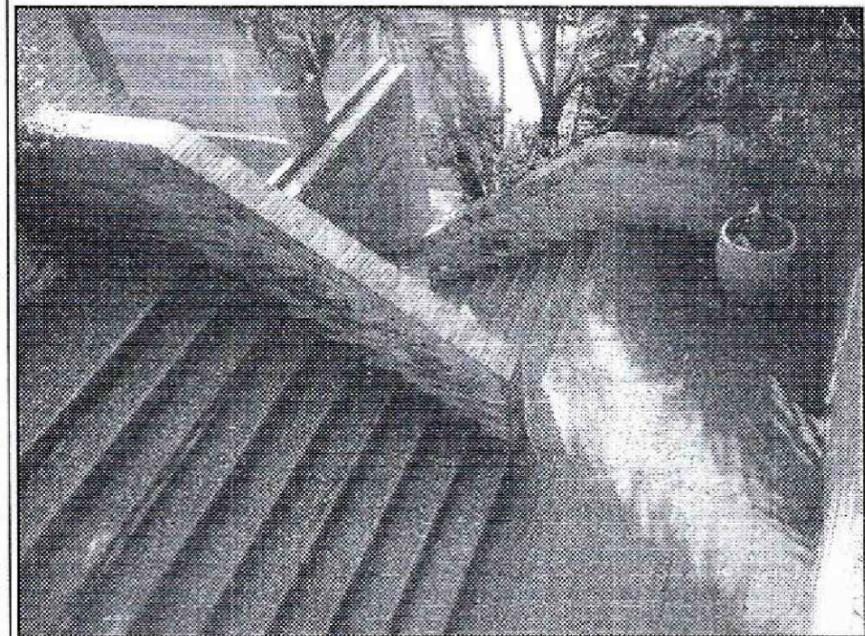
Fotografía 4. Vista del sendero peatonal en escaleras evaluado, el cual se emplaza en la Calle 84A entre la Transversal 1 y la Transversal 3, Sector Catastral Los Rosales de la Localidad de Chapinero.

- La estabilidad estructural y funcionalidad del sendero peatonal en escaleras localizado en la Calle 84A entre la Transversal 1 y la Transversal 3, Sector Catastral Los Rosales de la Localidad de Chapinero, no se encuentran comprometidas en la actualidad ante cargas normales de servicio por las afectaciones identificadas en el mismo. Sin embargo, se resalta que de no implementar adecuadas medidas de mantenimiento y reforzamiento en el sendero peatonal de escaleras, pudieren incrementarse las afectaciones observadas llegando a comprometer la estabilidad estructural y funcionalidad del mismo.
