DIAGNÓSTICO TÉCNICO - DI No. 7691
SUBDIRECCIÓN DE ANÁLISIS Y MITIGACIÓN DE RIESGOS
COORDINACIÓN DE ASISTENCIA TÉCNICA
RADICADO IDIGER 2014ER20554

El día 30 de Octubre de 2014, en atención al Radicado FOPAE No. 2014ER20554, personal del Instituto Distrital de Gestión de Riesgos y Cambio Climático IDIGER, realizó visita técnica al Edificio Pino 23, ubicado en la Carrera 23 No. 122-89 del Sector Catastral Santa Bárbara Occidental de la Localidad de Usaquén, observando una torre de seis (6) niveles y un (1) sótano, construido posiblemente con un sistema estructural en mampostería confinada mediante pórticos en concreto y placas de entrepiso, hacia el año 2011 (según se observa en el certificado catastral), fecha para la cual ya se encontraba en vigencia la Norma Colombiana de Sismo Resistencia del año 2010.

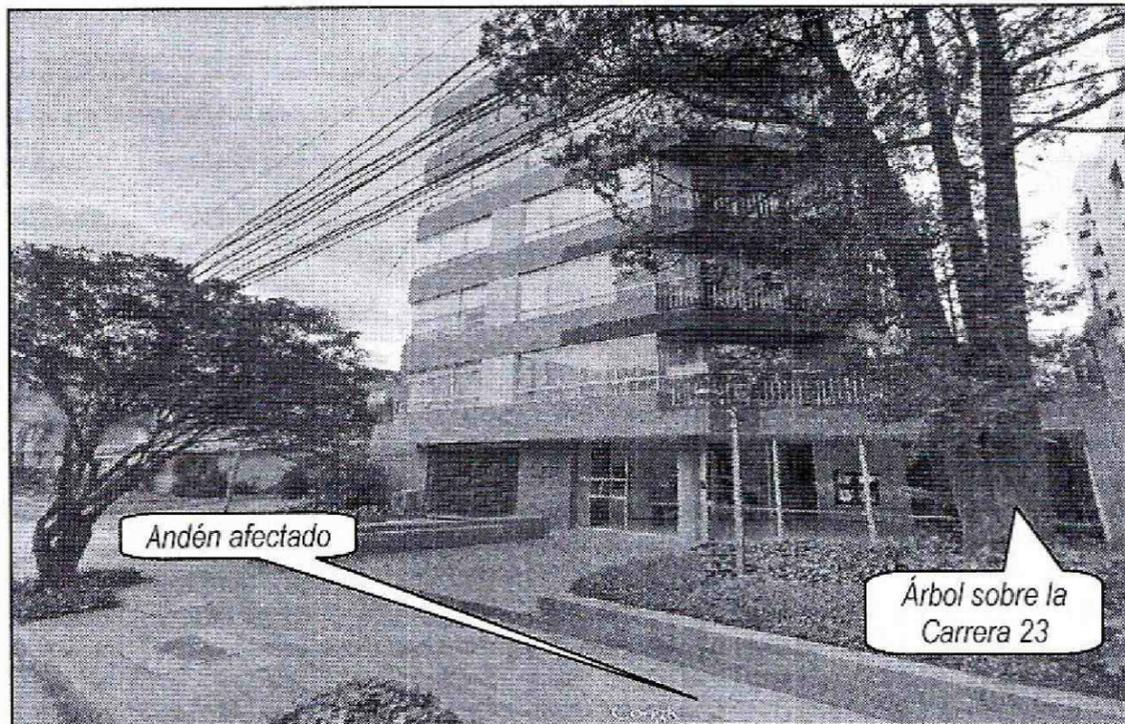
Fotografía 1. Vista del Edificio Pino 23 ubicado en la Carrera 23 No. 122-89 del Sector Catastral Santa Bárbara Occidental de la Localidad de Usaquén, donde se observa en el costado sur el elemento arbóreo que sobrepasa la altura del Edificio Pino 23

- A la Subdirección de Silvicultura, Flora y Fauna de la Secretaría Distrital de Ambiente, verificar desde su competencia, la estabilidad del elemento arbóreo sembrado al costado sur del Edificio Pino 23 ubicado en la Carrera 23 No. 122-89 del Sector Catastral Santa Bárbara Occidental de la Localidad de Usaquén, con el fin de determinar si sus raíces pueden estar afectando de algún modo la estabilidad de las mismas.
- A la Alcaldía Local de Usaquén, desde su competencia, adelantar las acciones administrativas tendientes a verificar el cumplimiento de las recomendaciones impartidas mediante este informe con el objeto de proteger la integridad física de los habitantes vecinos y transeúntes del sector.

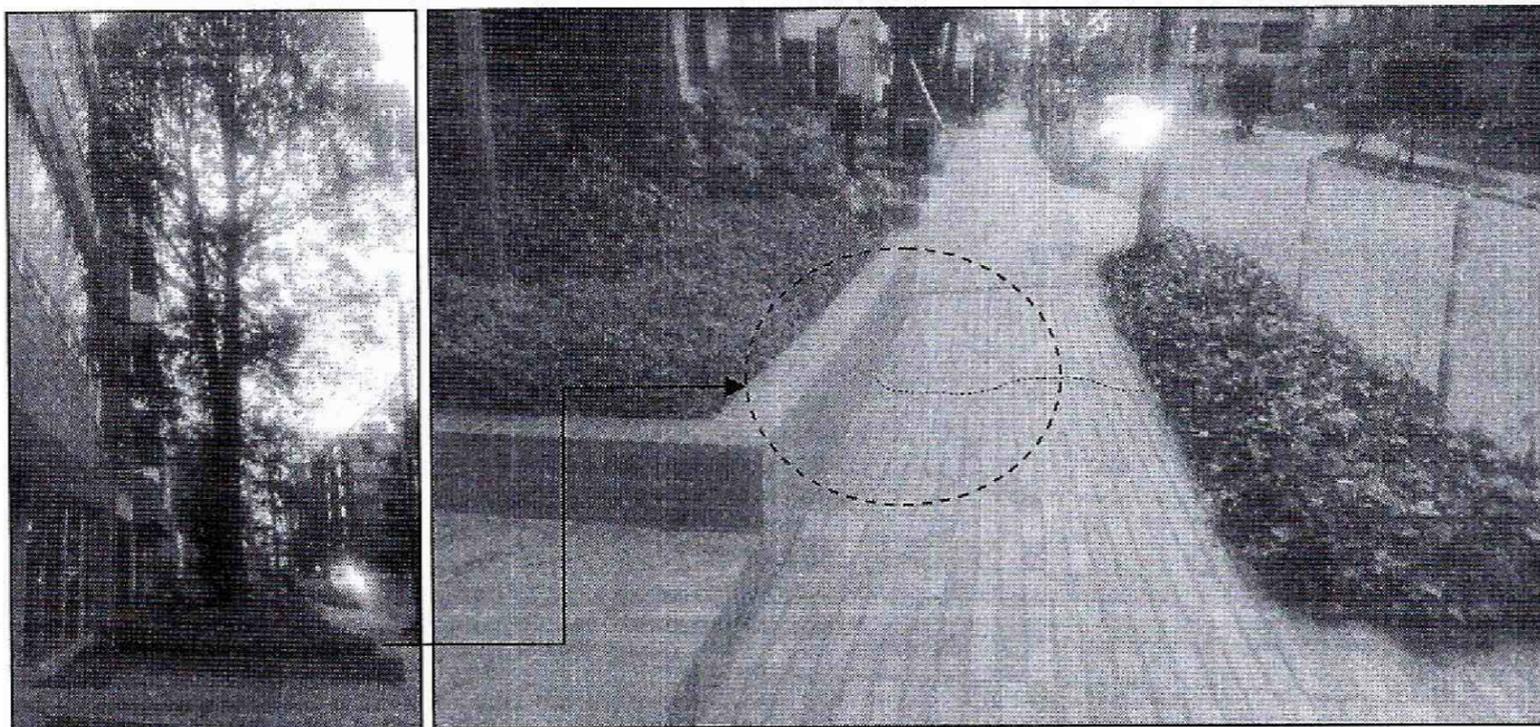
Al interior del edificio, no se evidencia ningún tipo de lesión de tipo mecánico (grietas o fisuras) en elementos estructurales o no estructurales que comprometan la estabilidad del mismo. En el sector de acceso del primer piso, sobre la carrera 23, se observa un antejardín con cerramiento en antepecho de mampostería, dentro del cual se encuentra plantado, un elemento arbóreo que casi supera en altura al edificio. Hacia el costado oriental del antejardín se aprecia un hundimiento puntual del andén colindante. Por otro lado, los residentes manifiestan, que se presentan vibraciones en el edificio, sin embargo esto no puede ser verificable mediante la técnica de inspección empleada, por personal del IDIGER.

Con base en la inspección visual no es posible determinar si la causa principal del hundimiento del andén sobre la Carrera 23, del Edificio Pino 23, ubicado en la Carrera 23 No. 122-89 del Sector Catastral Santa Bárbara Occidental de la Localidad de Usaquén, se debe a algún efecto de succión o socavación producido por las raíces del árbol sembrado en la jardinera de acceso, por lo cual se recomienda realizar un estudio de suelos y una inspección profesional de los elementos arbóreos por personal especializado en el área, con el fin de determinar el o los causantes reales que permitan tomar los correctivos pertinentes para mitigar los daños que se están presentando.

Fotografía 2 y 3. Vista del andén de acceso sobre la carrera 23 del Edificio Pino 23 ubicado en la Carrera 23 No. 122-89 del Sector Catastral Santa Bárbara Occidental de la Localidad de Usaquén, donde se observa el hundimiento a pocos metros del tronco del árbol

- Adelantar por parte de los responsables, administradores y/o propietarios de las viviendas emplazadas en la Carrera 23 No. 122-89 del Sector Catastral Santa Bárbara Occidental de la Localidad de Usaquén, obras de reparación y demás acciones pertinentes con respecto al elemento arbóreo colindante por la fachada sur, lo anterior basado en los estudios pertinentes, que arroje las causas reales de las afectaciones que se presentan en los andenes, esto con el propósito de garantizar las condiciones adecuadas para su uso y la seguridad de las personas que transitan por el sector.

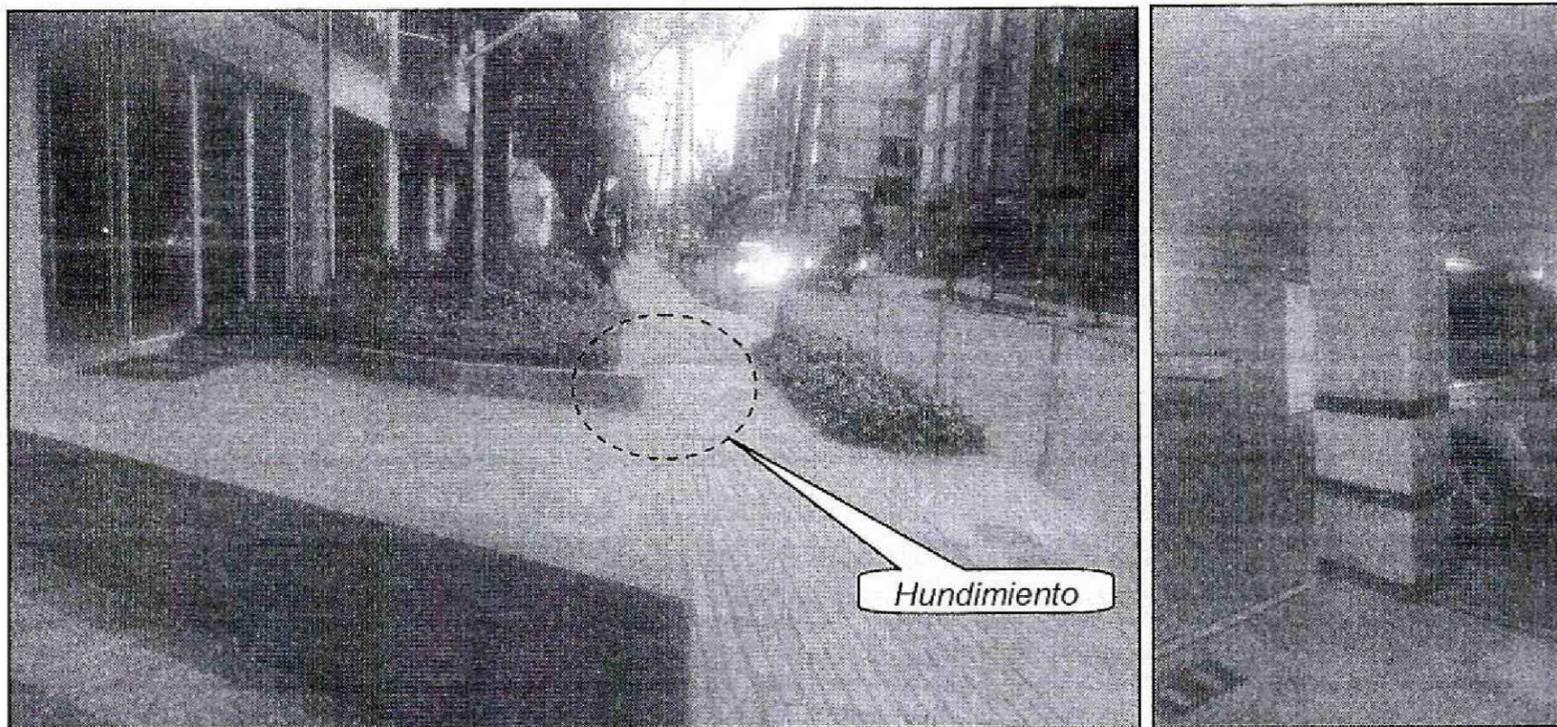
Fotografía 4 y 5. Vista del hundimiento en el andén sobre la carrera 23 de acceso al Edificio Pino 23 ubicado en la Carrera 23 No. 122-89 del Sector Catastral Santa Bárbara Occidental de la Localidad de Usaquén y del sector del sótano donde no se observó ninguna lesión en columnas.

No.	POSIBLE PROPIETARIO	DIRECCIÓN	P	A	M	DAÑOS EN PREDIOS
1.	Propiedad Horizontal	Carrera 23 No. 122-89 Sector Catastral Santa Bárbara Occidental Localidad de Usaquén	60	50	10	Hundimiento en andén, situación que no compromete en la actualidad la estabilidad y habitabilidad en general la edificación ante la acción de cargas normales (habituales) de servicio.

- La estabilidad estructural y habitabilidad del Edificio Pino 23 ubicado en la Carrera 23 No. 122-89 del Sector Catastral Santa Bárbara Occidental de la Localidad de Usaquén, no se encuentran comprometidas en la actualidad ante la acción de cargas normales de servicio, por el hundimiento localizado en el andén sobre la carrera 23.
