DIAGNÓSTICO TÉCNICO – DI-7752 SUBDIRECCIÓN DE ANÁLISIS DE RIESGOS Y EFECTOS DE CAMBIO CLIMÁTICO COORDINACIÓN DE ASISTENCIA TÉCNICA RADICADO FOPAE 2014ER22880

ATENDIÓ: GERSON PAUL SALAZAR MONTAGUTH					SOLICITANTE				
COE	E 23 MOVIL 5		Li	Lilia Carrillo – Coordinadora Jardír Infantil Obra Suiza					
FECHA	11 de Diciembre de 2014	HORA	15:48	mod	vigencia: Tempo modifique signif condiciones físicas				
DIRECC	ÓN RADICADO:			ÁREA		1000	m^2		
DIRECC	ÓN CORRECTA:	Calle 182	# 6 - 30		ALVE.	DIRECTA	11.00	1000	
BARRIO El Codito		POBLACIÓN	POBLACIÓN ATENDIDA:		220				
UPZ	9 – Verbena	9 – Verbenal		0	1	ADULTOS	10	NIÑOS	220
LOCALII	DAD 1 - Usaquér	n de perte	PREDIOS EV	REDIOS EVALUADOS			H.	Chapter 1 par of the	
CHIP	AAA0117E	YSY	OFICIO REMI	SORIO			LUKE.	CR-193	36

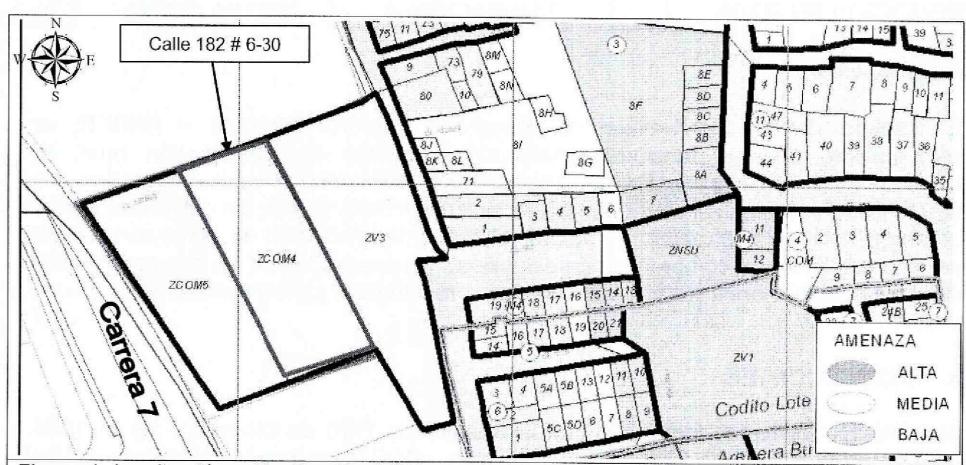
De acuerdo con la evaluación realizada en el CT-4711, el cual toma como punto de partida los resultados obtenidos en los "Estudios de riesgos por fenómenos de remoción en masa, evaluación de alternativas de mitigación y diseños detallados de medidas de mitigación en los Barrios Villa Nidia, Mirador del Norte y El Codito, Localidad de Usaquén, en Bogotá D.C.", elaborado por el consorcio GIA – GEOCING en el año 2006, el sector donde se localiza el predio de la Calle 182 # 6-30 presenta una condición de **Amenaza Media y Riesgo Medio** por Fenómenos de Remoción en Masa, para el cual no se establece un condicionamiento y/o restricción al uso del suelo. (Ver figura 1 y 2).

Figura 1. Localización y Clasificación del Nivel de Amenaza Media por Fenómenos de Remoción en Masa del predio de la Calle 182 # 6-30, según Concepto Técnico CT-4711.

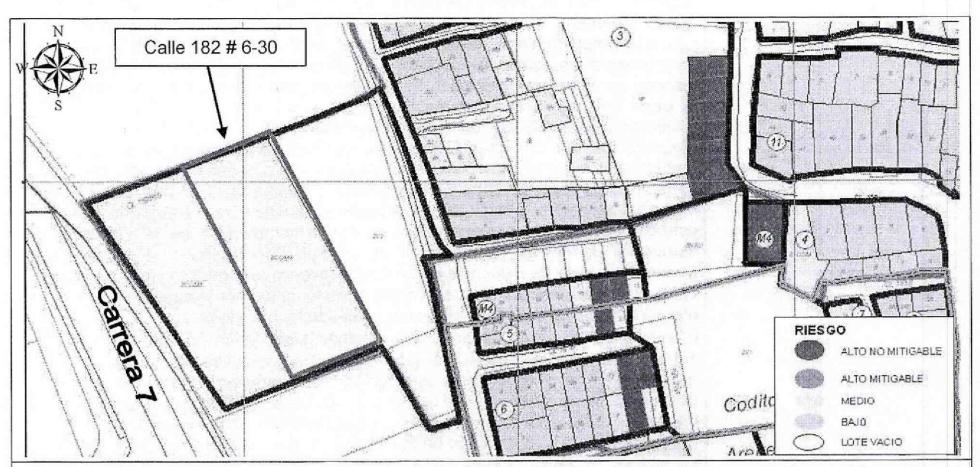
Figura 2. Localización y Clasificación del Nivel de Riesgo Medio por Fenómenos de Remoción en Masa del predio de la Calle 182 # 6-30, según Concepto Técnico CT-4711.

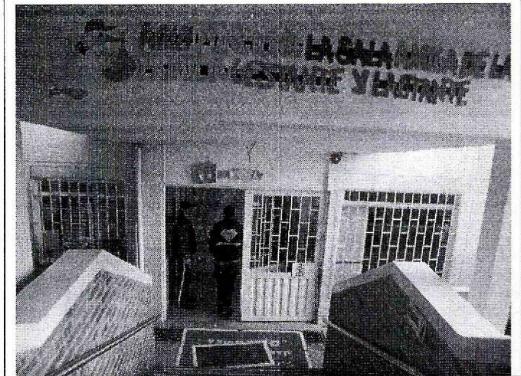
En el predio de la Calle 182 # 6-30, se encuentra en funcionamiento el Jardín Infantil Obra Suiza, que presta sus servicios a 210 niños de la Localidad de Usaquen y el cual cuenta con dos (2) bloques en un (1) nivel para su funcionamiento, los cuales se encuentran construidos en un sistema aporticado, con muros en mampostería, placa de contrapiso en concreto, pisos en tableta de gres y cubierta en teja de asbesto cemento y tralucida, soportada por cerchas metálicas que a su vez descansa sobre los elementos de cerramiento perimetral de la misma. En Dichos bloques no se observaron fisuras, grietas deformaciones u otro tipo de patología que indiquen compromiso en la estabilidad estructural de la edificaciones en comento en la actualidad bajo cargas normales de servicio.

Foto 1. Vista general del predio de la Calle 182 # 6-30, del Barrio El Codito, en la Localidad de Usaquén, donde funciona el Jardín Infantil Obra Suiza.

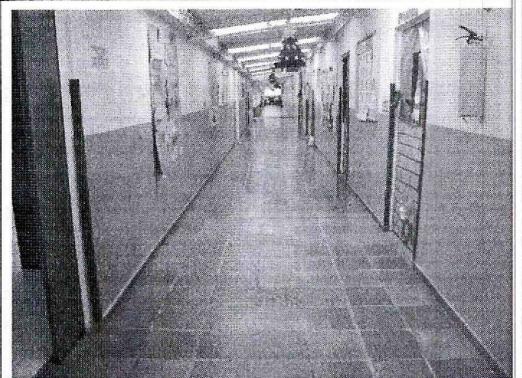
Foto 2. Vista al interior del predio de la Calle 182 # 6-30, del Barrio El Codito, en la Localidad de Usaquén, donde funciona el Jardín Infantil Obra Suiza.

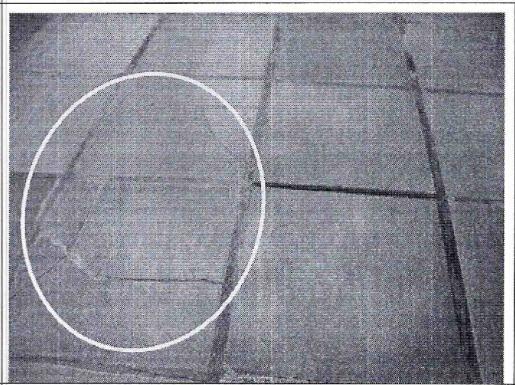
Con relación a su solicitud, se realiza inspección al área de pasillos del Jardín Infantil, donde se observan en algunos sectores el fracturamiento de algunas tabletas de gres y se evidencia abombamiento de las tabletas de gres en un área de aproximadamente 1.5 m². Estas afectaciones posiblemente estén asociadas a la falta de mantenimiento de los pisos, sin embargo dichas afectaciones no presentan ningún tipo compromiso en la estabilidad estructural de las edifaciones.

Foto 3. Fracturamiento de algunas tabletas de gres evidenciadas en el predio de la Calle 182 # 6-30, del Barrio El Codito, en la Localidad de Usaquén, donde funciona el Jardín Infantil Obra Suiza.

- 7. RIESGOS ASOCIADOS (Potenciales daños que se esperarían de no implementar las recomendaciones)
- ▲ De no implementarse medidas de mantenimiento en el área de los pasillos del predio de la Calle 182 # 6-30, del Barrio El Codito, en la Localidad de Usaquén, donde funciona el Jardín Infantil Obra Suiza, esto podría presentar un deterioro progresivo, lo cual puede llegar a comprometer la funcionalidad de las edificaciones empleadas para el Jardín Infantil.

- ▲ Se recomienda a los responsables del predio de la Calle 182 # 6-30, del Barrio El Codito, en la Localidad de Usaquén, donde funciona el Jardín Infantil Obra Suiza, implementar acciones para el mantenimiento y mejoramiento de la calidad de sus edificaciones, con el propósito de optimizar las condiciones adecuadas para su uso.
- ▲ Se recomienda a los responsables del predio de la Calle 182 # 6-30, del Barrio El Codito, en la Localidad de Usaquén, donde funciona el Jardín Infantil Obra Suiza, hacer un seguimiento permanente de las condiciones de estabilidad de la

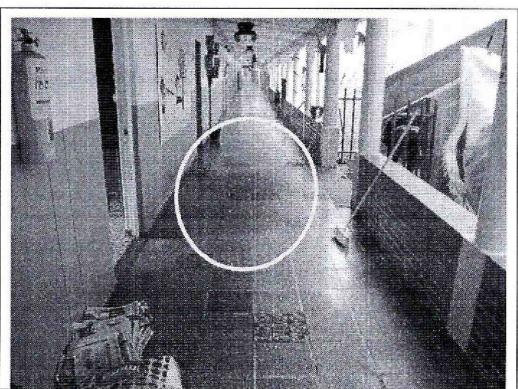
Foto 4. Abombamiento de las tabletas de gres en un área de aproximadamente 1.5 m2 evidenciado en el predio de la Calle 182 # 6-30, del Barrio El Codito, en la Localidad de Usaquén, donde funciona el Jardín Infantil Obra Suiza.
