<b>DIAGNÓSTICO TÉCNICO</b>	Código:	GAR- FT - 03
		Versión:	03
		Fecha de revisión:	01/10/2014

**DIAGNÓSTICO TÉCNICO DI-7755**  
**SUBDIRECCIÓN DE ANÁLISIS DE RIESGOS Y EFECTOS DE CAMBIO CLIMÁTICO**  
**COORDINACIÓN DE ASISTENCIA TÉCNICA**  
**EVENTO SIRE 2410780**

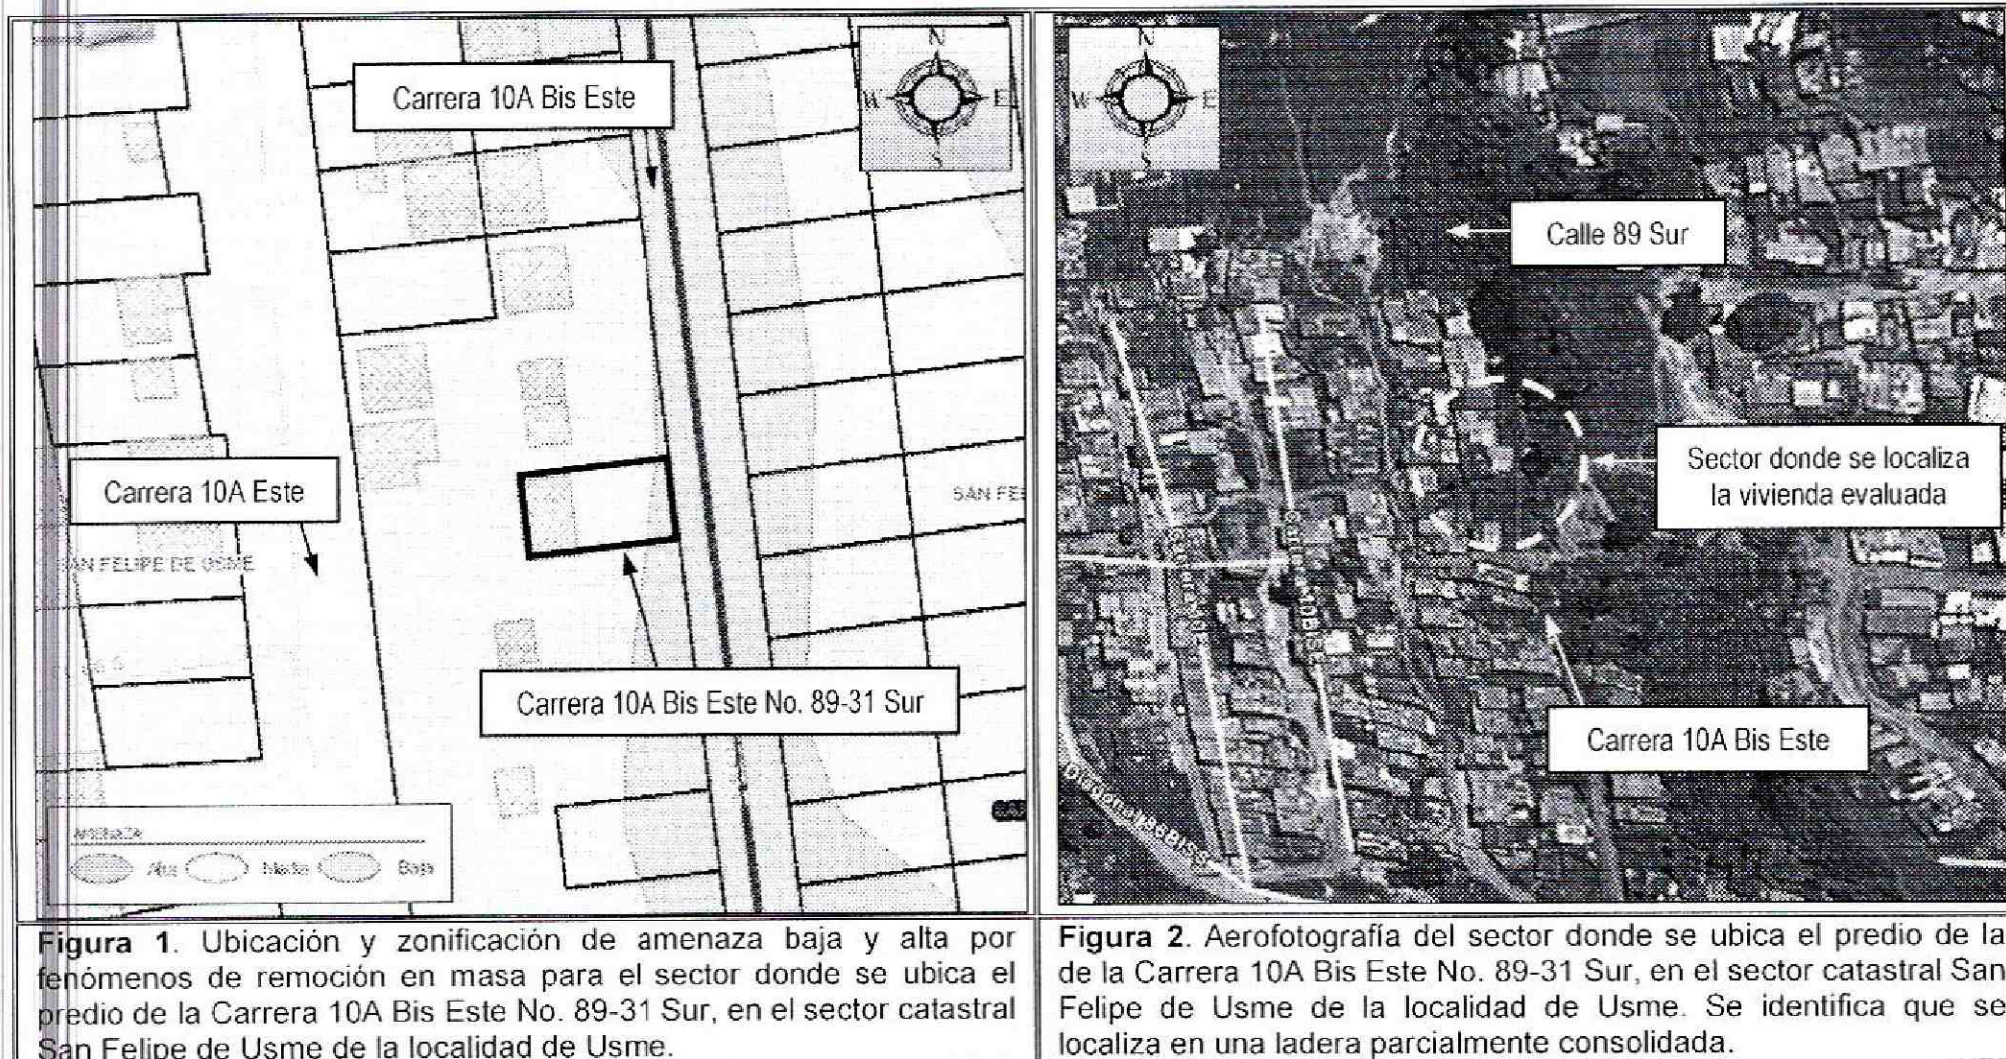
urbanización no presentan categorización de amenaza por inundación y presenta una categorización de amenaza alta y baja por fenómenos de remoción en masa. (ver figura 1 y 2).

**Figura 1.** Ubicación y zonificación de amenaza baja y alta por fenómenos de remoción en masa para el sector donde se ubica el predio de la Carrera 10A Bis Este No. 89-31 Sur, en el sector catastral San Felipe de Usme de la localidad de Usme.

**Figura 2.** Aerofotografía del sector donde se ubica el predio de la Carrera 10A Bis Este No. 89-31 Sur, en el sector catastral San Felipe de Usme de la localidad de Usme. Se identifica que se localiza en una ladera parcialmente consolidada.

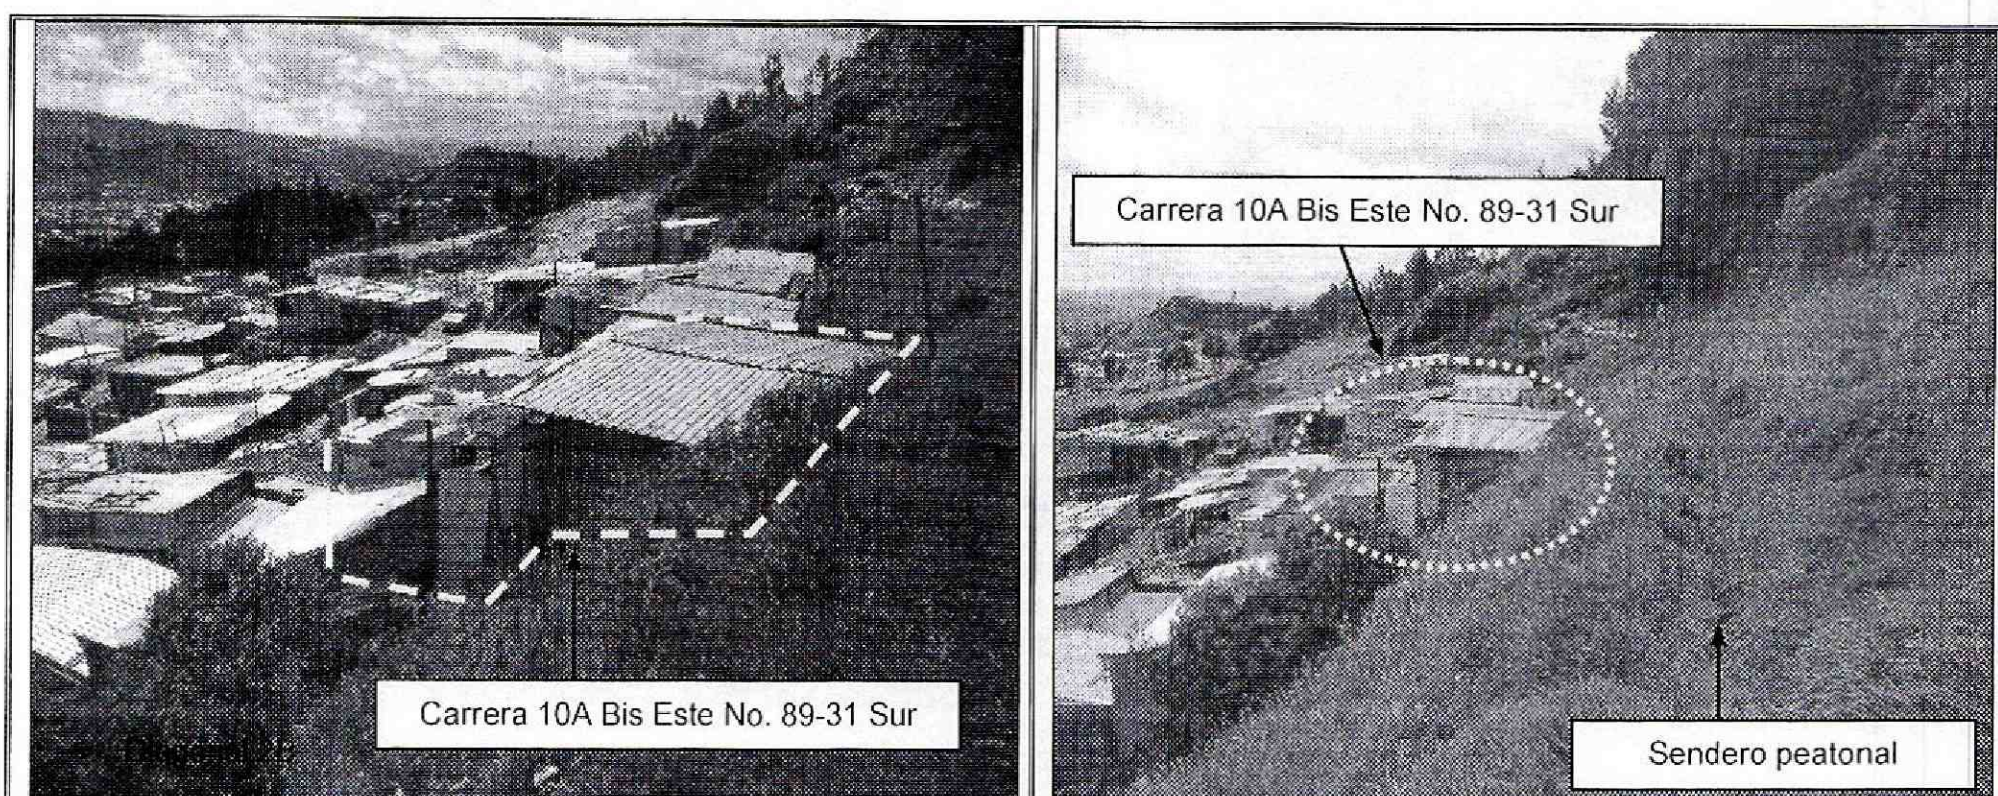
Se presentó un proceso de remoción en masa de carácter local desde un talud de corte, implementado para la adecuación del terreno y posterior emplazamiento de la vivienda ubicada en el predio de la Carrera 10A Bis Este No. 89-31 Sur, en el sector catastral San Felipe de Usme de la localidad de Usme. El talud presenta una pendiente de tendencia vertical y una altura de 2.5m en una longitud de 7m aproximadamente, sin medidas de contención, ni sistemas para el manejo de aguas de escorrentía superficial y subsuperficial. Se destaca que el predio evaluado se localiza hacia la zona media de una ladera parcialmente consolidada con vías de acceso peatonal sin pavimentar y sobre la cual no se identificaron procesos de remoción en masa de carácter general que pudiesen comprometer la infraestructura pública y privada del sector (ver fotografía 1 y 2).

**Fotografía 1.** Vista de la vivienda evaluada y ubicada en el predio de la Carrera 10A Bis Este No. 89-31 Sur, en el sector catastral San Felipe de Usme de la localidad de Usme.

**Fotografía 2.** Vista del sector donde se localiza el predio de la Carrera 10A Bis Este No. 89-31 Sur, en el sector catastral San Felipe de Usme de la localidad de Usme.

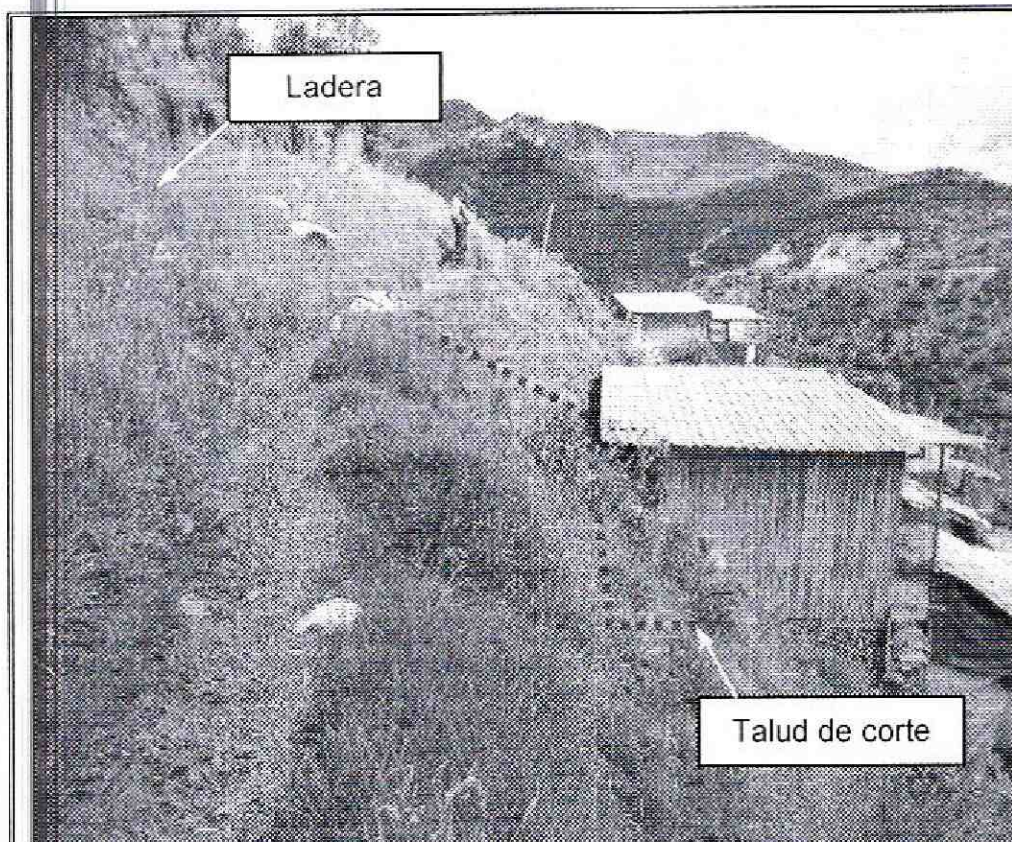
peatonal, sobre el cual no se identificaron deformaciones y/o grietas de tracción que indiquen una retrogresión que pudiese afectar dicho sendero peatonal (*ver fotografía 3 y 4*).

**Fotografía 3.** Vista de del sector y de la vivienda evaluada y ubicada en el predio de la Carrera 10A Bis Este No. 89-31 Sur, en el sector catastral San Felipe de Usme de la localidad de Usme.

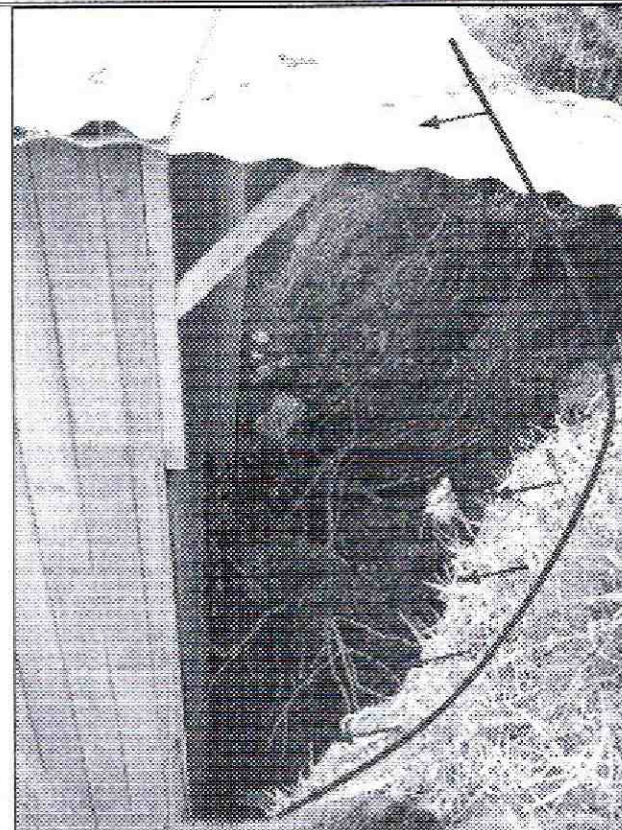
Según lo observado, el material movilizado involucró un volumen cercano a los 3.5m<sup>3</sup>, compuesto por suelo residual y cobertura vegetal, el cual se recostó sobre los cerramientos de del costado Oriental de la vivienda del predio de la Carrera 10A Bis Este No. 89-31 Sur, en el sector catastral San Felipe de Usme de la localidad de Usme, la cual se ubica hacia la parte baja del talud de corte, generando pérdida de verticalidad de dicho cerramiento, se anota que hacia la parte alta del mencionado talud de corte se ubica una zona verde y un sendero

Entre las posibles causas por las cuales se han generado las afectaciones observadas en la vivienda ubicada en el predio de la Carrera 10A Bis Este No. 89-31 Sur, en el sector catastral San Felipe de Usme de la localidad de Usme, se encuentran la ausencia de medidas de estabilización y sistemas para el manejo de aguas de escorrentía superficial y subsuperficial sobre el terreno donde se emplaza, las fuertes precipitaciones presentadas en el sector que posiblemente favorecieron la saturación del terreno que conforma el talud de corte afectado, así como las serias deficiencias constructivas identificadas en dicha edificación

**Fotografía 4.** Vista proceso de remoción en masa de carácter local, en donde el material movilizado se recuesta sobre los cerramientos del costado oriental de la vivienda del predio de la Carrera 10A Bis Este No. 89-31 Sur.

- Al responsable y/o responsables de la vivienda ubicada en el predio de la Carrera 10A Bis Este No. 89-31 Sur, en el sector catastral San Felipe de Usme de la localidad de Usme y en el caso de no existir restricciones y condicionamientos al uso del suelo, implementar las medidas encaminadas a garantizar la estabilidad del talud de corte evaluado en el presente

informe técnico. Dichas acciones deben realizarse mediante la implementación de obras de protección geotécnica, las cuales deberán contar con sistemas de drenaje para la evacuación de las aguas superficiales y sub-superficiales, con el fin de garantizar la estabilidad del mismo; acciones que deberán desarrollarse con el apoyo de personal idóneo, garantizando que se cumplan los requerimientos establecidos en el Decreto No. 926 del 19 de marzo de 2010 y el Decreto 340 del 13 de Febrero de 2012, Reglamento Colombiano de Construcción Sismo Resistente NSR-10 de acuerdo con la normatividad vigente y para lo cual deberán tramitarse los permisos y licencias respectivas.

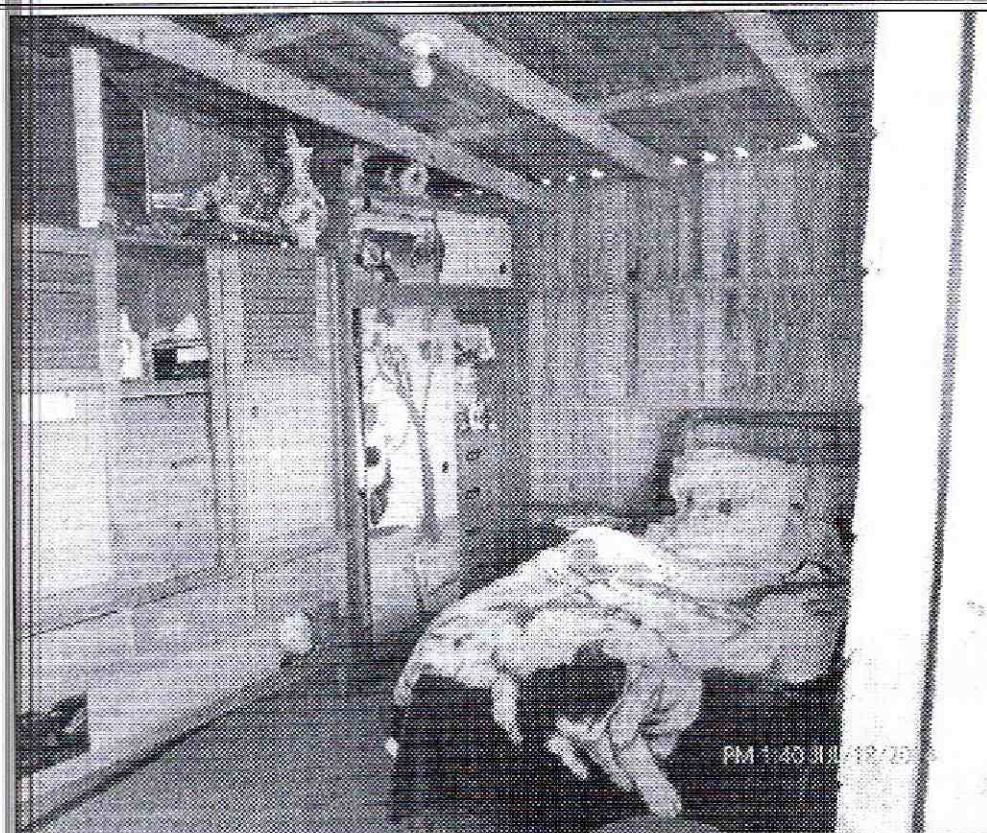
La vivienda del predio de la Carrera 10A Bis Este No. 89-31 Sur, en el sector catastral San Felipe de Usme de la localidad de Usme, corresponde a una edificación de un (1) nivel, construida hacia su zona Oriental en elementos de madera, pisos en listonería de madera y cubierta en teja de zinc soportada por correas igualmente en madera y hacia su zona Occidental se encuentra construida con cerramientos en láminas metálicas y elementos de madera rolliza, pisos en mortero y cubierta en teja de zinc, con serias deficiencias constructivas, relacionadas con la carencia de elementos de confinamiento tipo vigas y columnas; se destaca que para el emplazamiento de la mencionada vivienda se implementaron terraceos sin medida alguna de confinamiento, además se pudo apreciar que algunos elementos de madera rolliza que dan soporte a los cerramientos y cubierta del costado Occidental de la vivienda evaluada, presentan deformación excesiva, así mismo se observó que en el suelo de dicho costado el cual se encuentra recubierto por una loseta de mortero presenta una grieta longitudinal de 3m aproximadamente, lo cual indica una posible deformación del terreno de dicho costado (*ver fotografía 5 y 6*).

**Fotografía 5.** Vista del interior del costado Oriental de la vivienda ubicada en el predio de la Carrera 10A Bis Este No. 89-31 Sur, en el sector catastral San Felipe de Usme de la localidad de Usme. Se observa que se encuentra construido con elementos de madera.

- Se recomienda a los habitantes y/o responsables del predio de la Carrera 10A Bis Este No. 89-31 Sur, en el sector catastral San Felipe de Usme de la localidad de Usme, implementar acciones para el mantenimiento y mejoramiento de la calidad de la vivienda, con el propósito de optimizar las condiciones adecuadas para su uso y de esta manera prolongar la vida útil de la misma.
- Al responsable y/o responsables del predio evaluado y ubicado en la Carrera 10A Bis Este No. 89-31 Sur, en el sector catastral San Felipe de Usme de la localidad de Usme, realizar un seguimiento de las condiciones de estabilidad, funcionalidad y habitabilidad de la vivienda y del terreno en general, e informar a esta entidad si se presentan cambios significativos que alteren o modifiquen la estabilidad del sector.

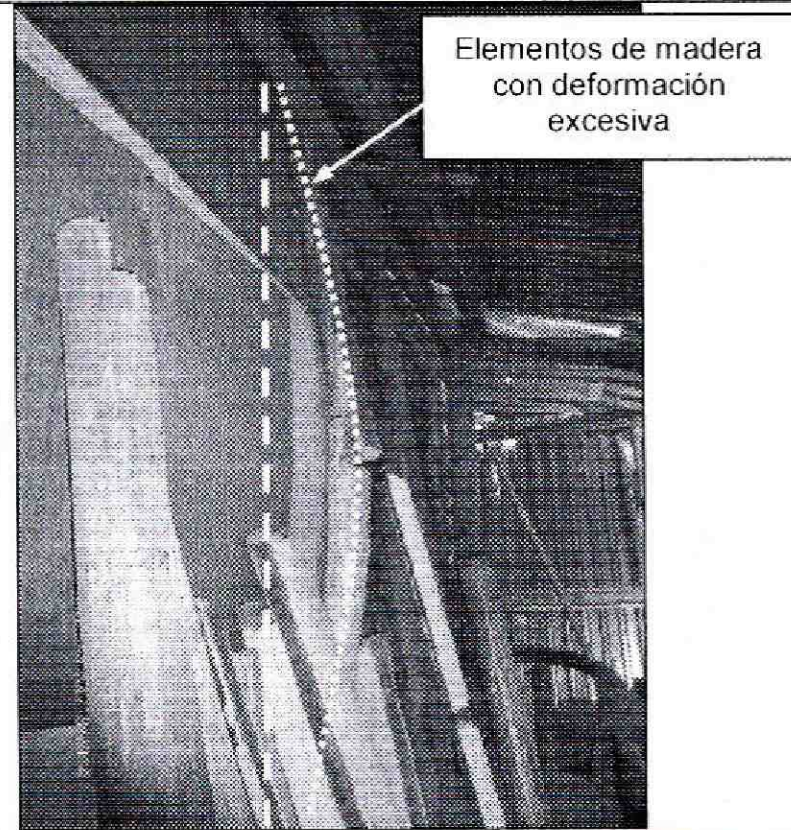
**Fotografía 6.** Vista de uno de los elementos que dan soporte a los cerramientos y cubierta del costado Occidental de la vivienda ubicada en el predio de la Carrera 10A Bis Este No. 89-31 Sur, en donde se aprecia la deformación excesiva que presenta.
