**DIAGNÓSTICO TÉCNICO DI-7759**  
**SUBDIRECCIÓN DE ANÁLISIS DE RIESGOS Y EFECTOS DE CAMBIO CLIMÁTICO**  
**COORDINACIÓN DE ASISTENCIA TÉCNICA**  
**RAD IDIGER 2014ER22220**

<b>DIRECCIÓN</b>	Calle 50F Sur No. 5B-70.	<b>ÁREA DIRECTA</b>	100m <sup>2</sup>		
<b>BARRIO</b>	El Portal II Sector.	<b>POBLACIÓN ATENDIDA</b>	4		
<b>UPZ</b>	55 – Diana Turbay.	<b>FAMILIAS</b>	1	<b>ADULTOS</b>	4
				<b>NIÑOS</b>	0
<b>LOCALIDAD</b>	18 – Rafael Uribe Uribe.	<b>PREDIOS EVALUADOS</b>	1		
<b>CHIP</b>	AAA0022JMFZ	<b>OFICIO REMISORIO</b>	CR-19349.

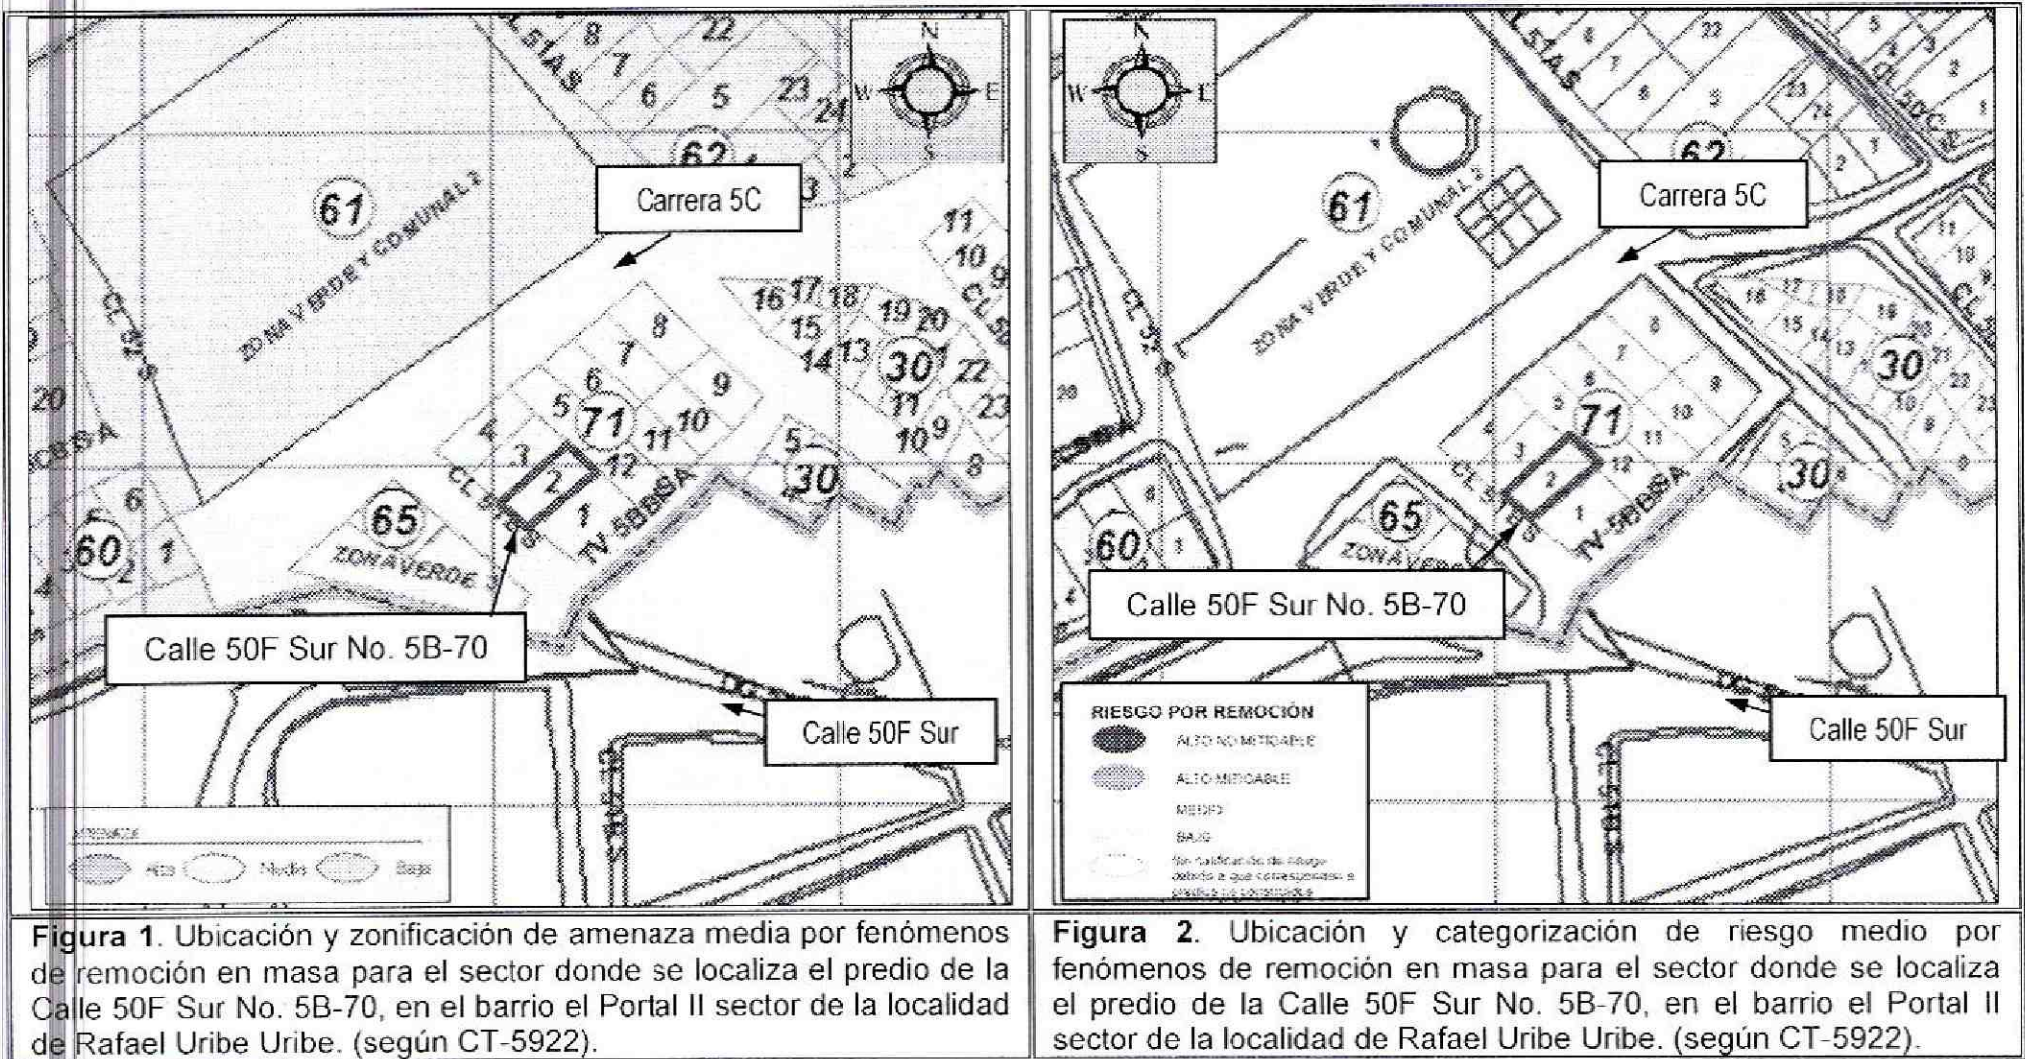
Acorde con la cartografía del Concepto Técnico CT-5922, el predio con nomenclatura oficial Calle 50F Sur No. 5B-70, corresponde a la Manzana 71 Lote 02, el cual presenta una clasificación de amenaza media y riesgo medio por fenómenos de remoción en masa, (Ver figuras 1 y 2).

**Figura 1.** Ubicación y zonificación de amenaza media por fenómenos de remoción en masa para el sector donde se localiza el predio de la Calle 50F Sur No. 5B-70, en el barrio el Portal II sector de la localidad de Rafael Uribe Uribe. (según CT-5922).

**Figura 2.** Ubicación y categorización de riesgo medio por fenómenos de remoción en masa para el sector donde se localiza el predio de la Calle 50F Sur No. 5B-70, en el barrio el Portal II sector de la localidad de Rafael Uribe Uribe. (según CT-5922).

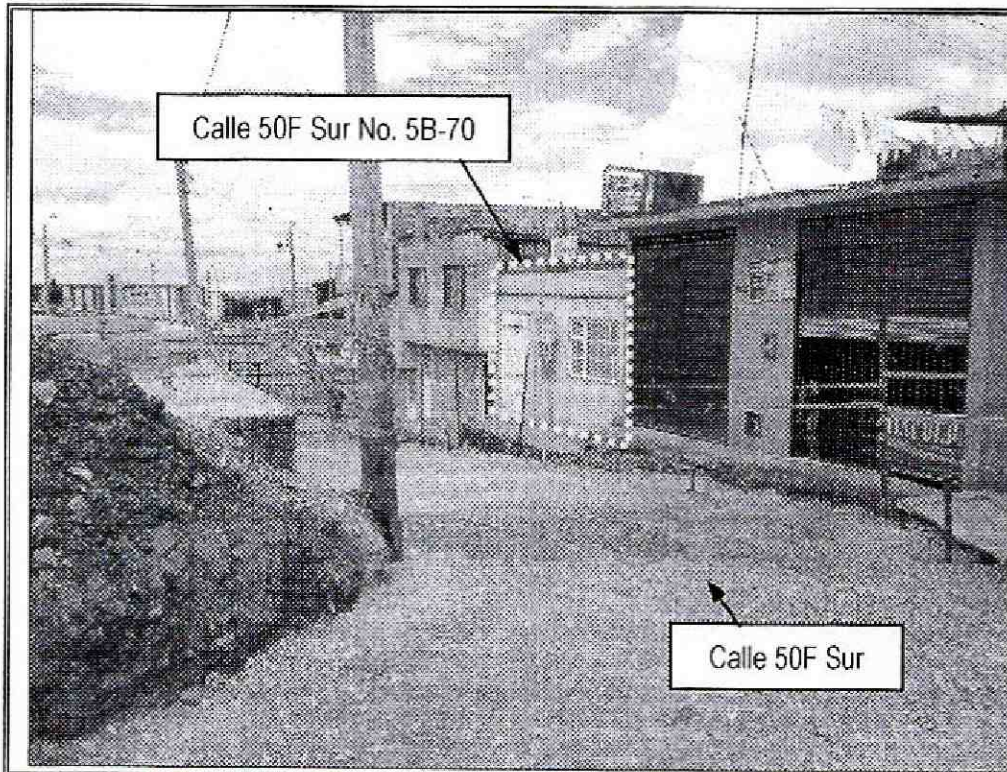
En atención al radicado IDIGER 2014ER22220, personal del Instituto Distrital de Gestión de Riesgos y Cambio Climático – IDIGER, realizó visita técnica el día 12 de Diciembre de 2014 al sector donde se localiza el predio de la Calle 50F Sur No. 5B-70, en el barrio el Portal II sector de la localidad de Rafael Uribe Uribe, encontrando una vivienda emplazada en una ladera con pendiente cercana a los 15°, consolidada urbanísticamente, con vías de acceso vehicular pavimentadas; ladera sobre la cual no se identificaron fenómenos de remoción en masa de carácter local y/o general que pudiesen afectar la infraestructura pública y privada del sector (ver fotografía 1)

**Fotografía 1.** Vista de la vivienda evaluada y ubicada en el predio de la Calle 50F Sur No. 5B-70, en el barrio el Portal II sector de la localidad Rafael Uribe Uribe, se observa que corresponde a una vivienda de un (1) nivel construida en una ladera de pendiente moderada.

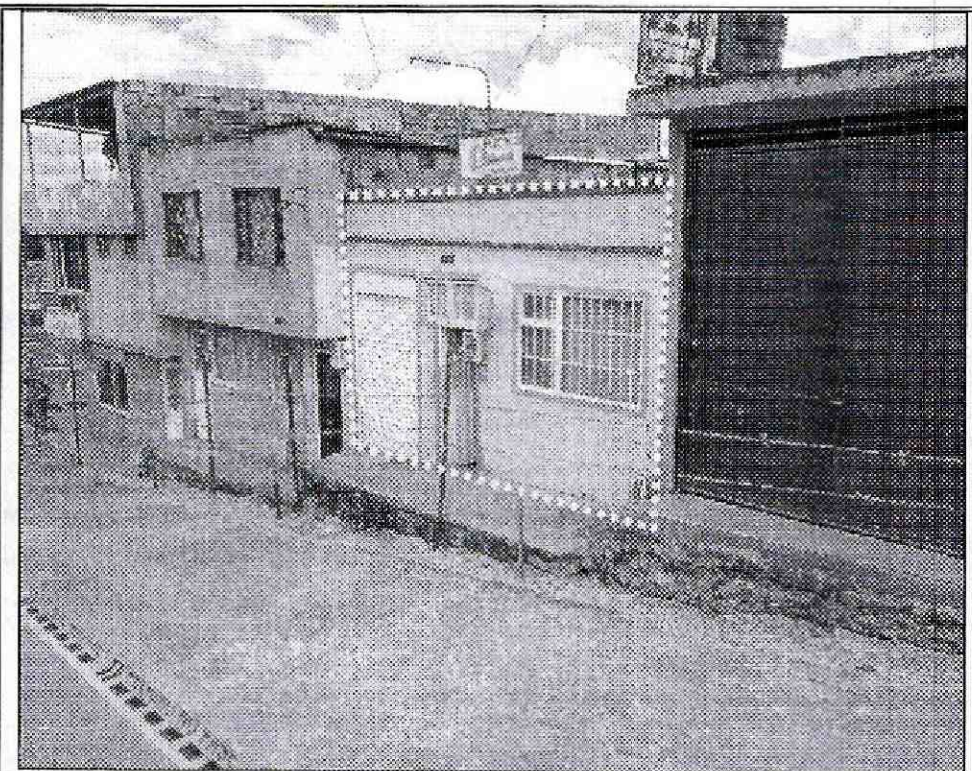
La vivienda ubicada en el predio de la Calle 50F Sur No. 5B-70, en el barrio el Portal II sector de la localidad de Rafael Uribe Uribe (ver fotografía 2), corresponde a una edificación de un (1) nivel, construida bajo un sistema estructural de mampostería simple, pisos en mortero recubierto de loseta cerámica y mineral, junto con una cubierta en tejas de zinc y fibrocemento, soportadas por correas de madera (ver fotografía 3), la cual presenta deficiencias constructivas relacionadas con la carencia de elementos de confinamiento tipo vigas y columnas, así como deterioro en los elementos que conforman la mencionada cubierta, situación que ha favorecido la filtración de aguas lluvias al interior de la vivienda, lo cual ha generado daños en los acabados de los muros divisorios de la misma (ver fotografía 4). Es de resaltar que no se identificaron patologías estructurales tales como grietas, deformaciones y/o pérdida de verticalidad en los elementos estructurales de la vivienda evaluada que pudiesen comprometer la estabilidad de dicha vivienda ante cargas normales de servicio, sin embargo es posible que pueda presentar afectaciones ante la presencia de cargas dinámicas (sismo u otras).

**Fotografía 2.** Vista de la fachada de la vivienda evaluada y ubicada en el predio de la Calle 50F Sur No. 5B-70, en el barrio el Portal II sector de la localidad Rafael Uribe Uribe, se observa que corresponde a una vivienda de un (1) nivel construida en una ladera de pendiente moderada.

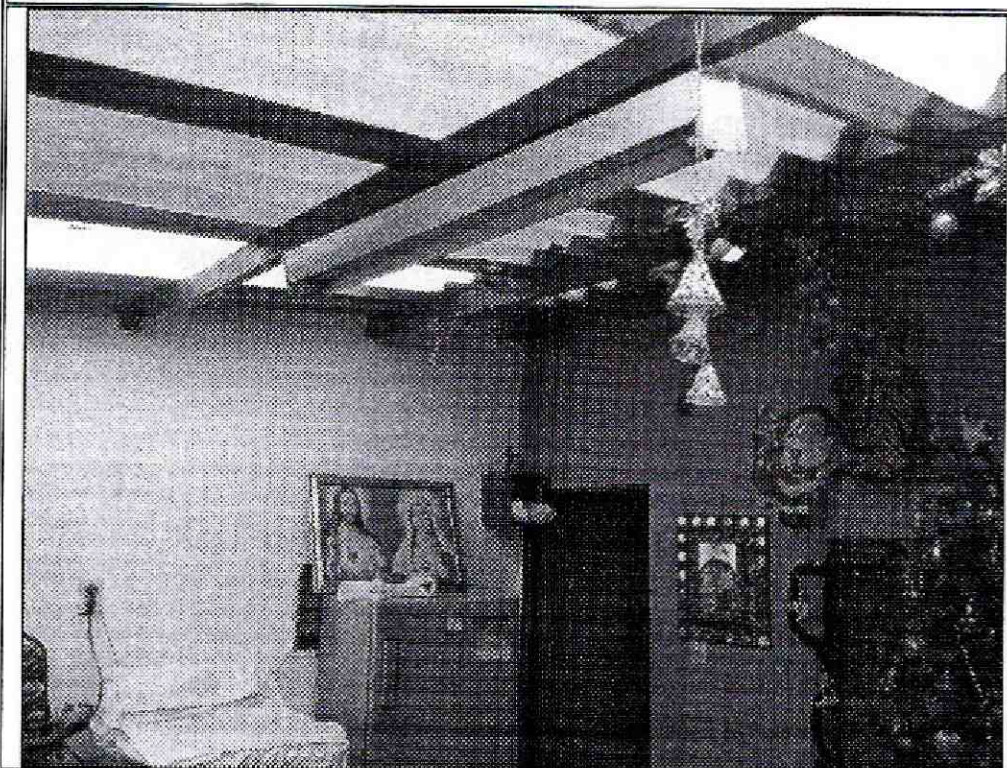
**Fotografía 3.** Vista del interior de la vivienda evaluada y ubicada en el predio de la Calle 50F Sur No. 5B-70, en el barrio el Portal II sector de la localidad Rafael Uribe Uribe, en donde se observa el interior de la misma y la tipología de la cubierta.
